### 大金沢導流堤 (大島)

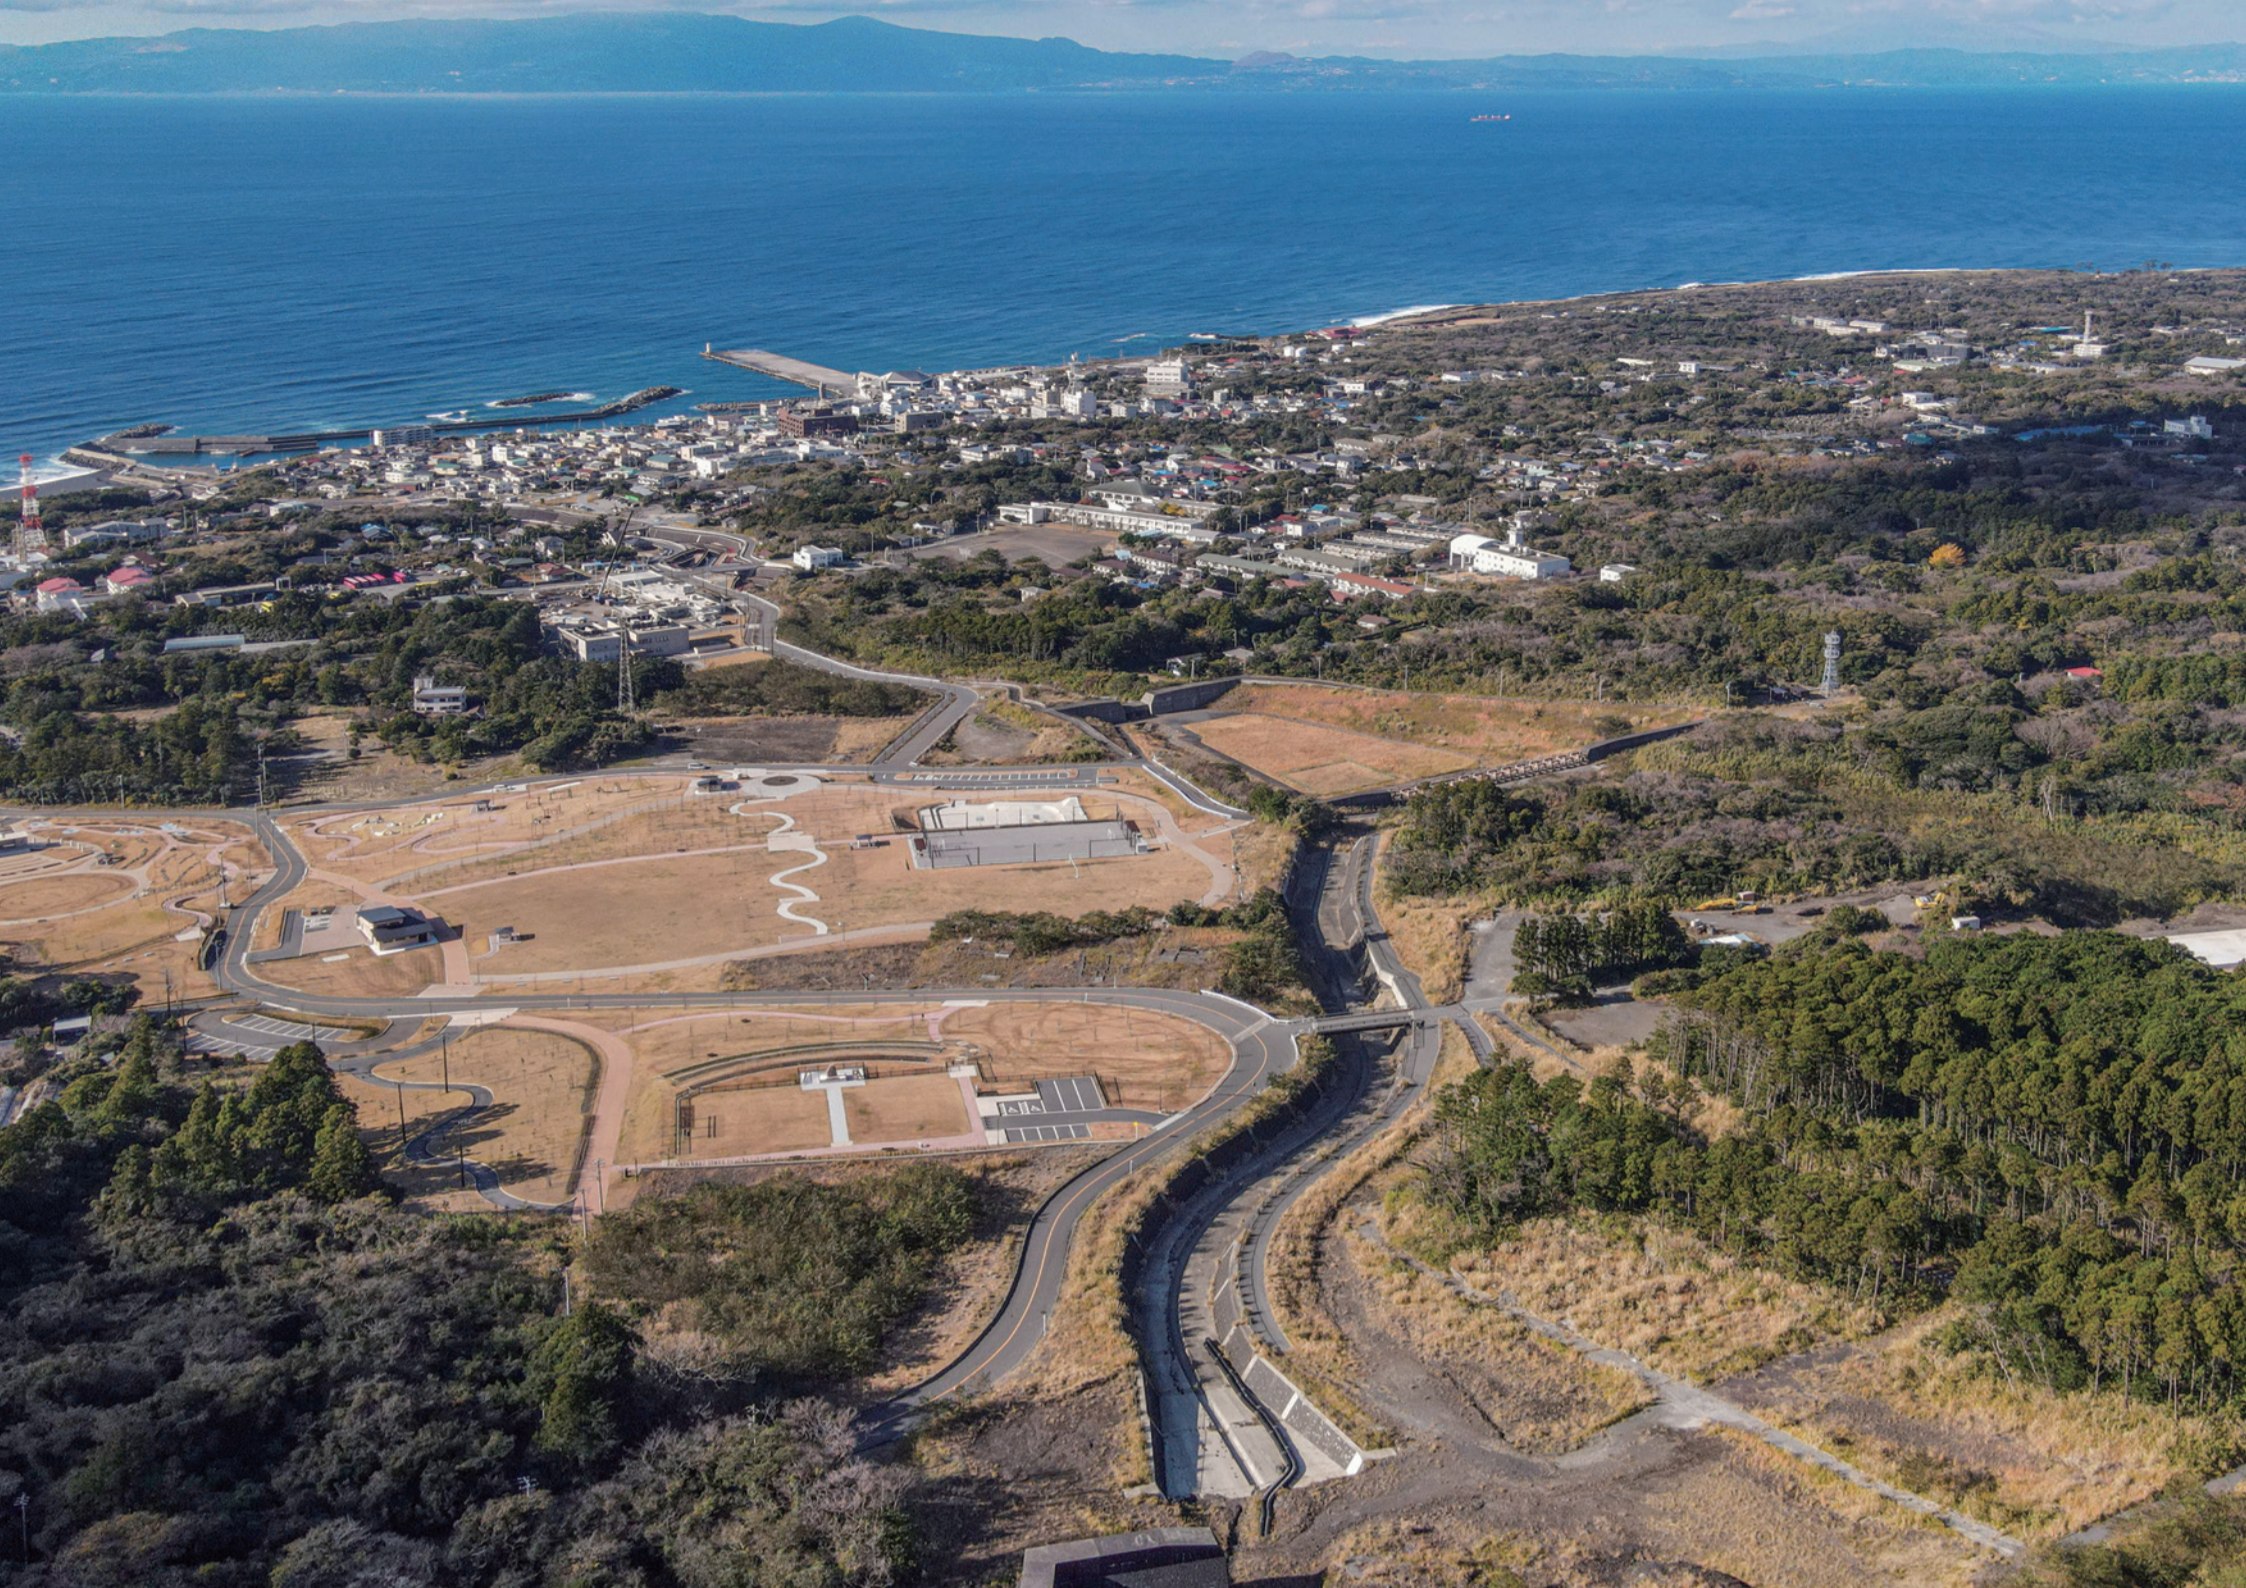
伊豆大島は、平成 25 年 10 月 15 日から 16 日にかけて、台風 26 号の接近に伴い、大島町観測史上 1 位の値を更新する豪雨 (24 時間雨量 824mm、1 時間雨量 122.5mm) に見舞われました。元町地区大金沢において、既存砂防施設が効果を発揮し大量の土砂や流木を捕捉したものの、一部の流木を含んだ土石流が流域界を乗り越えて流下し、人家や集落に甚大な被害をもたらしました。この土砂災害では、伊豆大島特有の地質条件に加え、急な斜面に強い豪雨が短時間に集中したことにより斜面上部の広い範囲で連続した崩壊が発生し、また、不明瞭な流域を乗り越えて大量の土砂と流木が下流に押し流されました。こうした状況を踏まえ、導流堤により流向を制御し、土砂と流木を安全に下流に導くことで下流域の安全確保を図っています。
