# 豊田陸橋長寿命化工事における現場環境を踏まえた課題解決への取組

<b>豊田陸橋 構造諸元</b>
橋長：214.8m（6径間）
◆上部工構造
単純合成鋳桁橋（5連）
+単純鋼床版箱桁橋（1連）
◆下部工構造
橋脚：2柱式RCラーメン橋脚（5基）
橋台：壁式橋台（2基）
基礎構造：杭基礎（深礎杭）

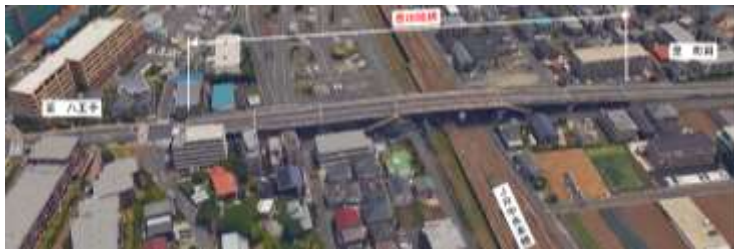
写真－1 豊田陸橋 全景

豊田陸橋は、一般都道町田平山八王子線（平山通り）、JR中央線を跨ぐ豊田駅近くの住宅街に近接する橋梁であり、昭和37年の建設後、約60年が経過している。本橋は、架替えに多額の費用と周辺への多大な影響が予測されることから、橋梁の長寿命化事業として橋脚の基礎補強や鋼桁の腐食部、コンクリート構造物の経年劣化箇所を補修・補強を行うなどの対策により延命化を図るべく、工事を進めているところである。ここでは、既設構造物更新時における鋼床版上アスファルト舗装撤去時に生じた騒音苦情の対応策及び現場環境を踏まえた課題解決に向けた取組について報告する（写真－1）。

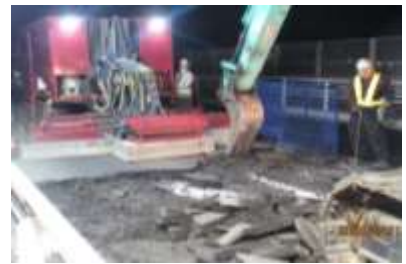
写真—2 I H式舗装撤去 施工状況

現場環境を踏まえ、工事費は割高となるものの最良と考えたからである。鋼床版以外での撤去作業等においては、作業班を増員するなど2時半までに前倒しすることで地元への配慮と調整を重ねるとともに、音が大きい作業を予め記したビラをこまめに配布するなど地元対策を丁寧に図り理解を得ることで大きな苦情もなく、夜間施工を無事完了させることができた(写真—2)。

これらを解決するため、これまで以上に大きな騒音が想定される鋼床版上の車道舗装撤去は、当初予定の路面切削+人力はつり併用撤去工から、撤去時における騒音を大幅に低減でき、添接ボルト部の舗装撤去が容易な施工方法を検討した。その結果、電磁誘導加熱技術（IH技術）を利用することで、鋼床版上の舗装を傷付けることなく、低騒音で容易に撤去・剥離できる鋼床版の舗装撤去工法であるIH式舗装撤去工法を採用することとした（図－1）。

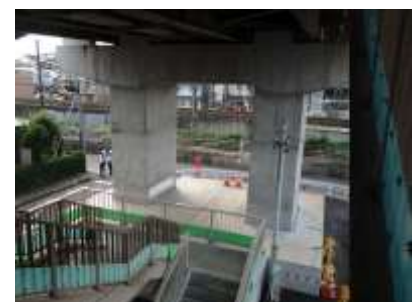
写真—4 耐震補強工 完了状況

現場では、自転車の利用状況を考慮し、駐輪場の一時閉鎖範囲を必要最小限とするため、施工範囲と資材搬入を少量ごとの分割化する対応を図った。また、現場環境を踏まえ駐輪場を複数回に渡り一時閉鎖せざるを得ないなか、管理者の日野市と綿密な調整の基、事前予告や1週間の移設期間を設けることで、所有者不明の残置自転車移設などを進め、円滑に施工を推進した。耐震補強後に縮小変更となる駐輪場は、現場環境を踏まえた調整を何度も行い、未利用空間を活用し従前より便利な形態で利用者へ還元できた(写真—4)。
