野川護岸整備事業

令和5年10月

東京都第二建設事務所
工事第二課

野川護岸整備事業について

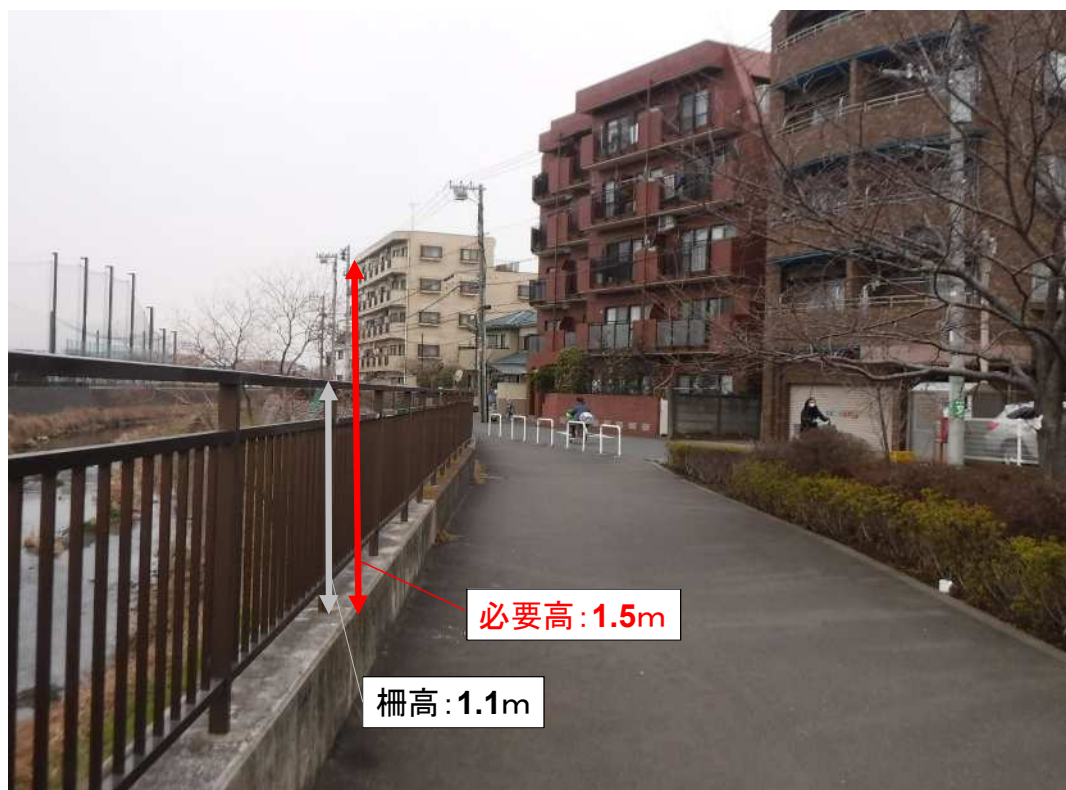
〈吉澤橋上流左岸〉

○計画護岸高不足箇所の嵩上げ(最大約1.5mの嵩上げが必要)

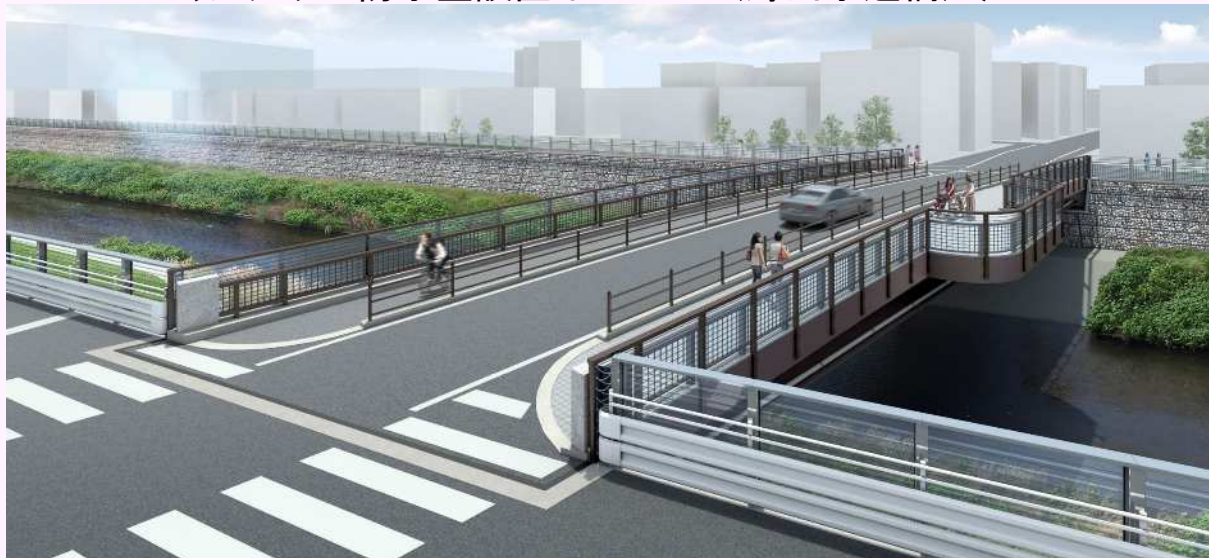
- 既設護岸天端・橋梁高欄部に**アクリル防水壁による嵩上げを実施**することで、護岸の作り直しを行うよりも施工が容易であり、**事業期間の短縮が図れる**

- 透明なアクリル防水壁を採用**することで、**水面や水辺の動植物を眺められる護岸整備が可能**

〈アクリル防水壁設置イメージ（野川水道橋）〉

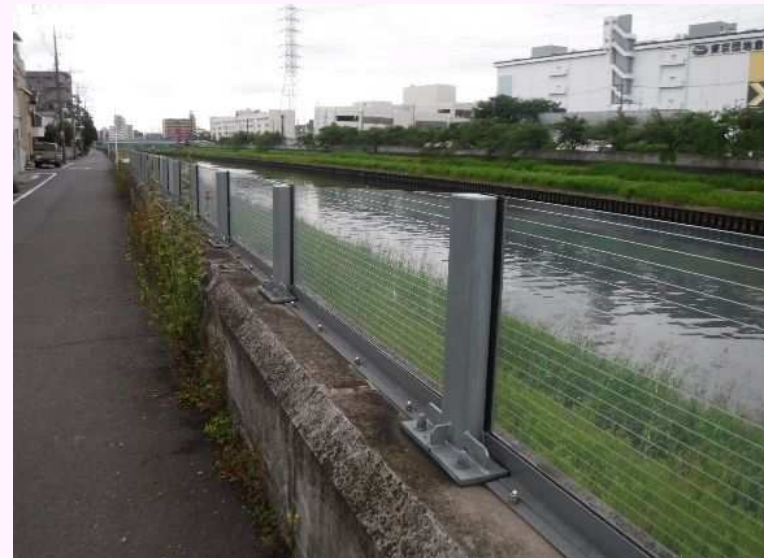
〈設置事例（新河岸川;板橋区）〉

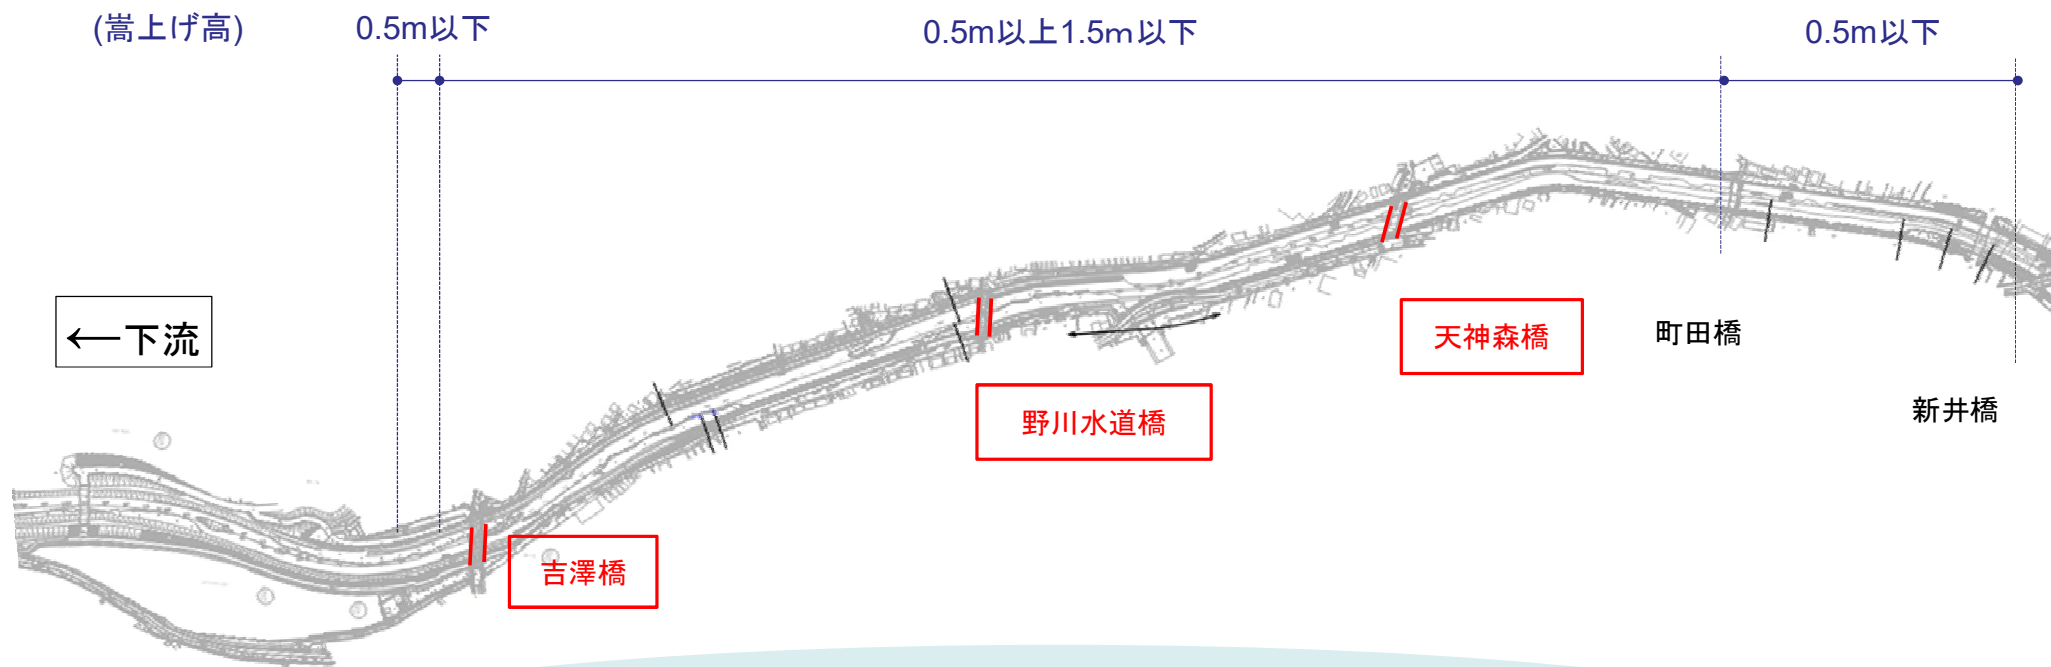
平面図

4 アクリル板の設置方法（護岸部）

☆ 「嵩上げ高さ」・「護岸構造」に応じて、
3タイプの構造で整備

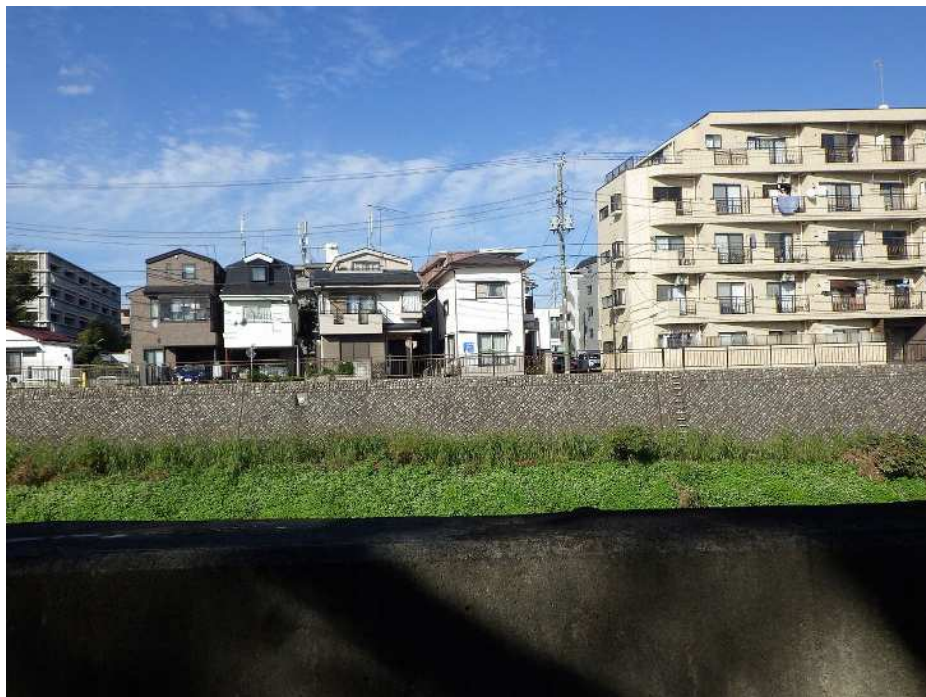
現況

タイプ1

(嵩上げ高さが「0.5m以上」、護岸構造が「石やコンクリートで積まれている護岸」)
杭+コンクリートパネル+アクリル板

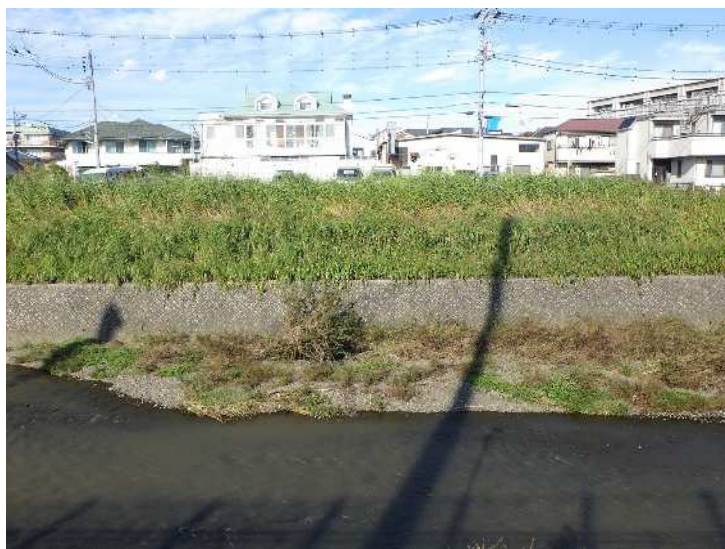
現況

タイプ2

(嵩上げ高さが「0.5m以上」、護岸構造が「土堤」)

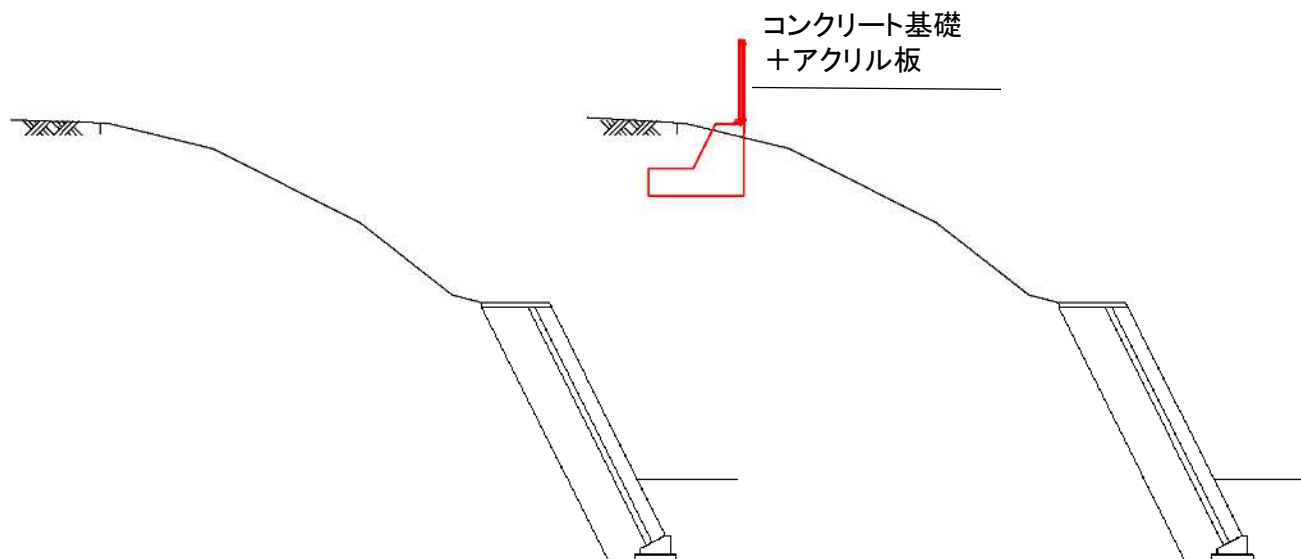
対策工

コンクリート基礎＋アクリル板

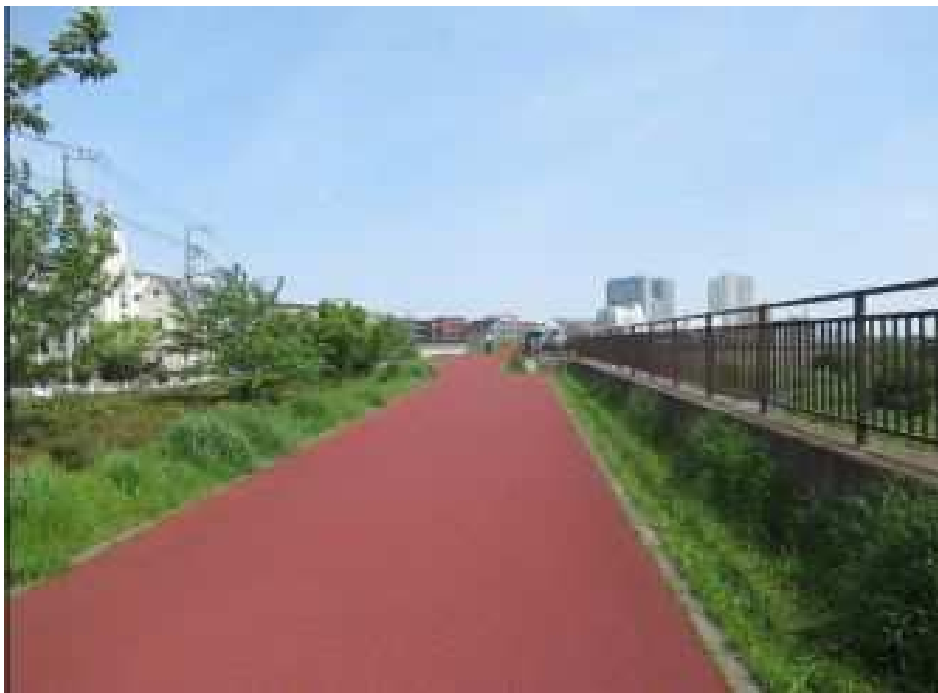
現況

タイプ3 (嵩上げ高が「0.5m以下」)
