善福寺川整備工事（その210） 工事説明会

発注者：東京都第三建設事務所

施工者：大木建設株式会社

工事内容（河川工事）

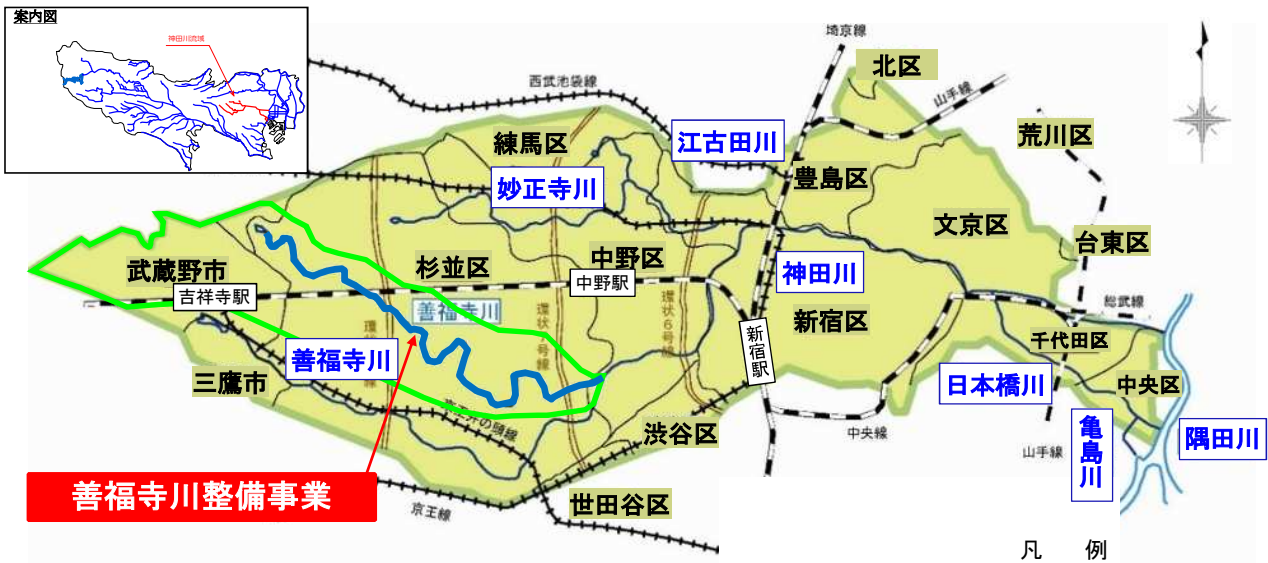
善福寺川の概要

- 流域面積 18.3km² (中野区、杉並区、練馬区、武蔵野市)
- 河川延長 10.5km 下流端：神田川合流
上流端：杉並区善福寺町二丁目

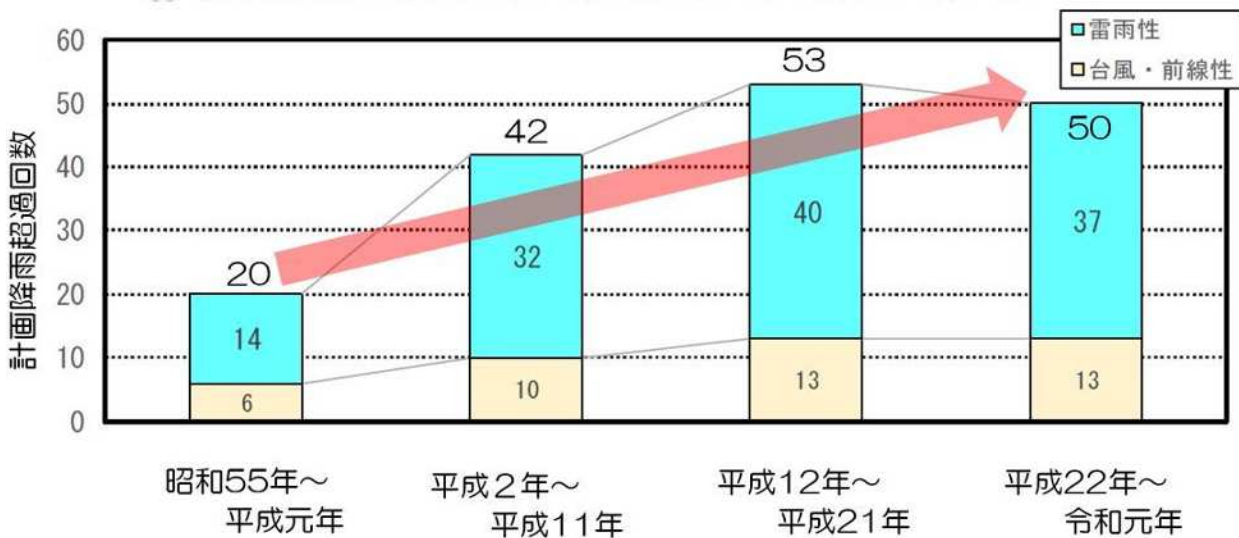
近年の降雨状況の変化

1時間50mm又は24時間152mmを超過する発生要因別降雨数の経年変化 (昭和55年～令和元年 (過去40年間))

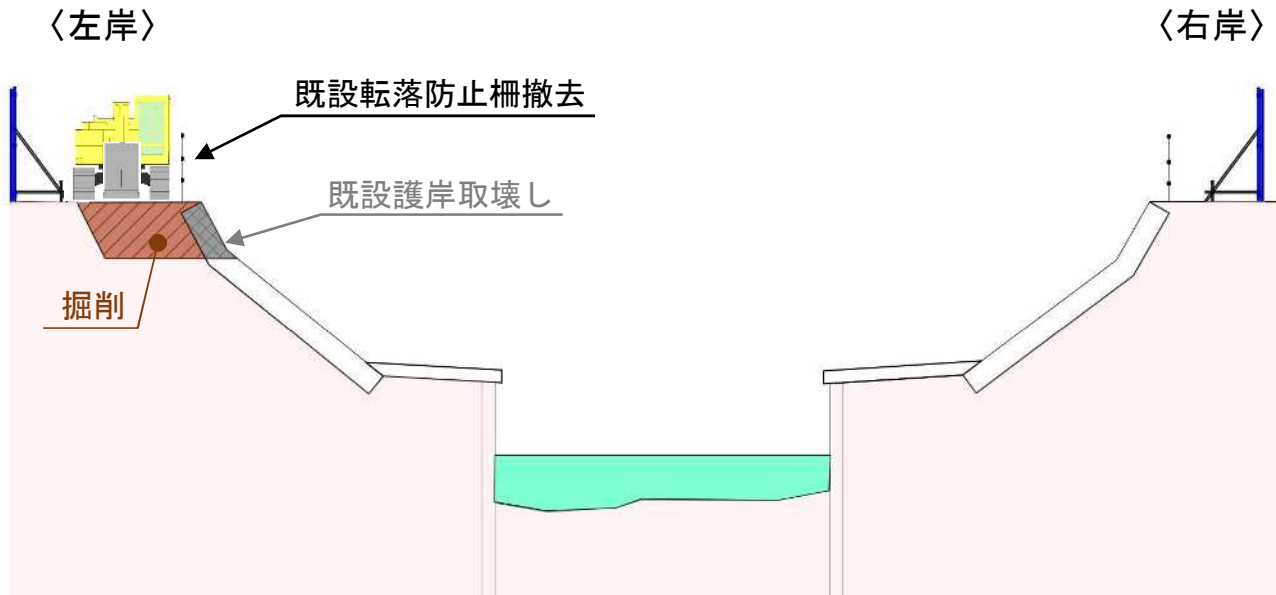
施工断面図

既設護岸撤去・掘削工

- バックホウ(0.25m³)にて既設護岸撤去及びの背後土砂を取り除きます
- 既設護岸及び掘削した土砂はダンプトラックへ積み込み、場外搬出します

バックホウ (0.25m³) ダンプトラック (3t・4t)

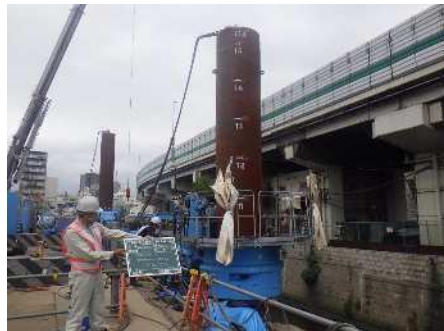
鋼管圧入施工状況※他工事写真

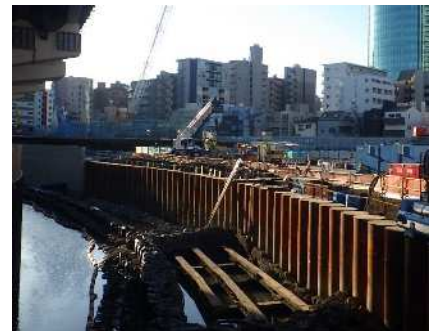
鋼管圧入完了状況※他工事写真

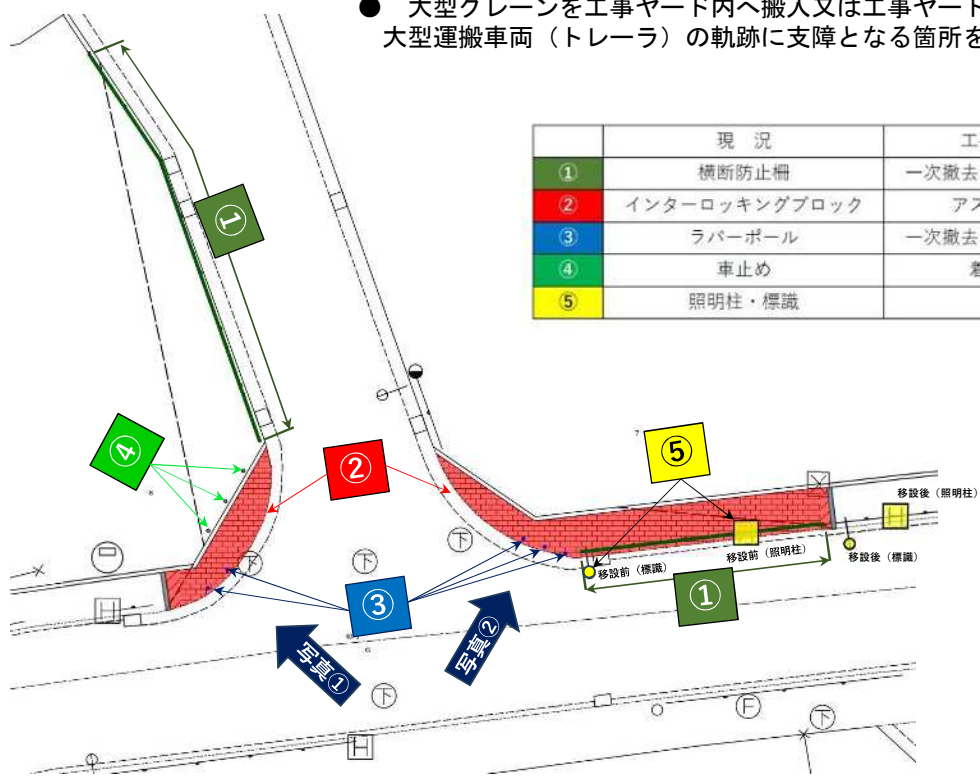
UR公園南交差点の整備

- 大型クレーンを工事ヤード内へ搬入又は工事ヤード外へ搬出する際に大型運搬車両（トレーラ）の軌跡に支障となる箇所を撤去・復旧します

現況	工事用道路整備
①	横断防止柵	一次撤去・再設置（通行後）
②	インターロッキングブロック	アスファルト舗装
③	ラバーボール	一次撤去・再設置（通行後）
④	車止め	着脱式に変更
⑤	照明柱・標識	移設

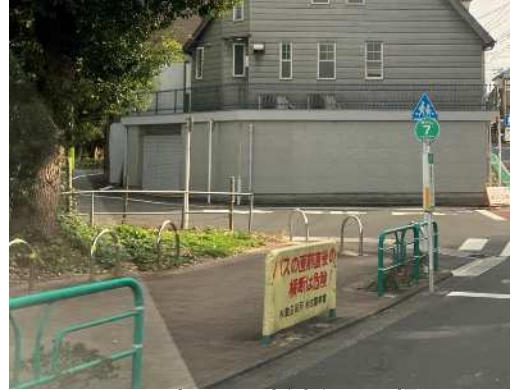
天王橋南側道路の整備

- 大型クレーンを工事ヤード内へ搬入又は工事ヤード外へ搬出する際に既存の道路幅では大型運搬車両（トレーラ）が曲がれないため、大型運搬車両が走行できるよう交差点を**夜間工事**にて整備します

現 況	工事用道路整備
①	標識	移設
②	バス停標識	再利用（移動式）
③	横断防止柵（1.5m）	横断防止柵（着脱式）
④	横断防止柵（1.5m+1.0m）	横断防止柵（着脱式）
⑤	車止め	車止め（着脱式）
⑥	鉄柵	車道用アスファルト舗装
⑦	木柵	車道用アスファルト舗装
⑧	植樹帯	車道用アスファルト舗装
⑨	インターロッキング舗装	車道用アスファルト舗装
