伊豆大島土砂災害対策検討委員会報告書

平成 26 年 3 月

伊豆大島土砂災害対策検討委員会

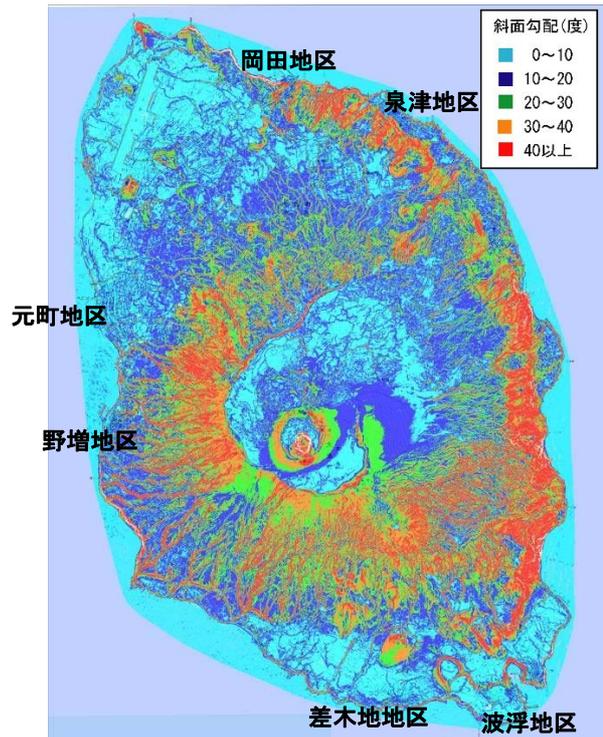
図 1.1.3 伊豆大島の傾斜区分

最大集落である元町地区上流 (大金沢など各溪流の源頭部~上流域) は、全体的に勾配 40 度以上の急傾斜となっている (図 1.1.3)。

(東京都による平成 17 年度の航空レーザ計測データより作成)

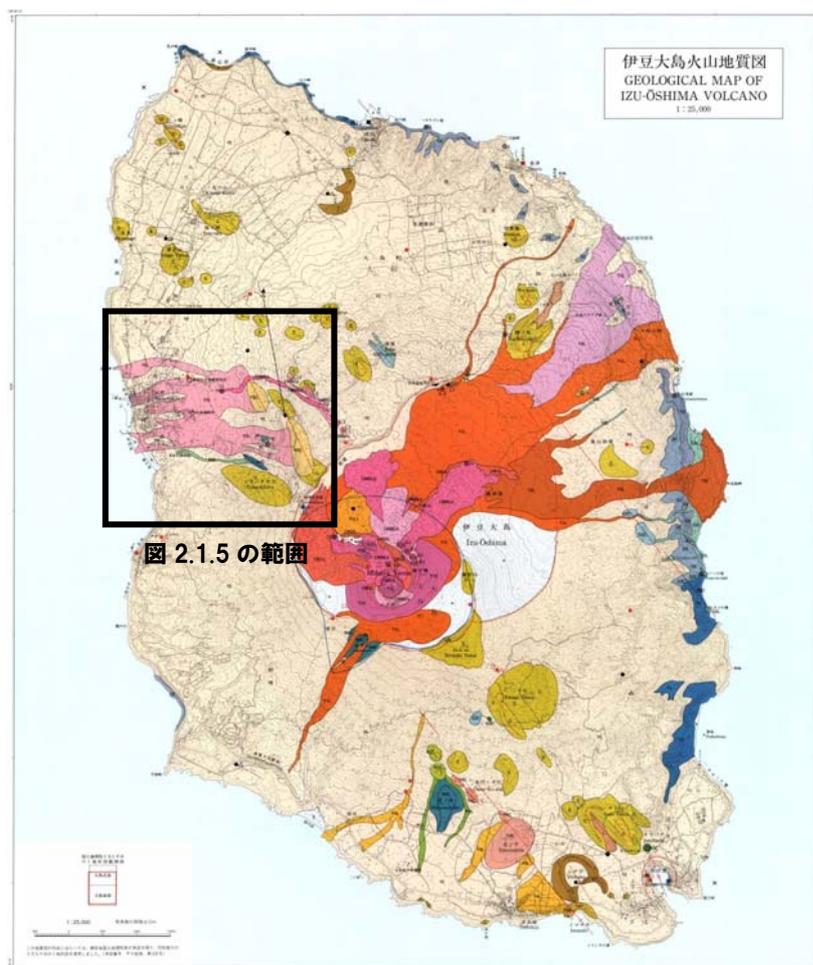
図 1.1.4 伊豆大島の火山地質図

側火山は確認できるものだけで80個以上存在している。側火山の多くはスコリア丘で、溶岩流を伴い、また1つの噴火割れ目に沿って並んで形成されていることが多い。側噴火の多くは、北北西-南南東方向に分布している。この方向は伊豆大島周辺の地殻応力の水平最大圧縮軸方向とほぼ一致し、上昇してきたマグマがその方向に伸びる割れ目を作りやすいためと考えられている（図1.1.4）。

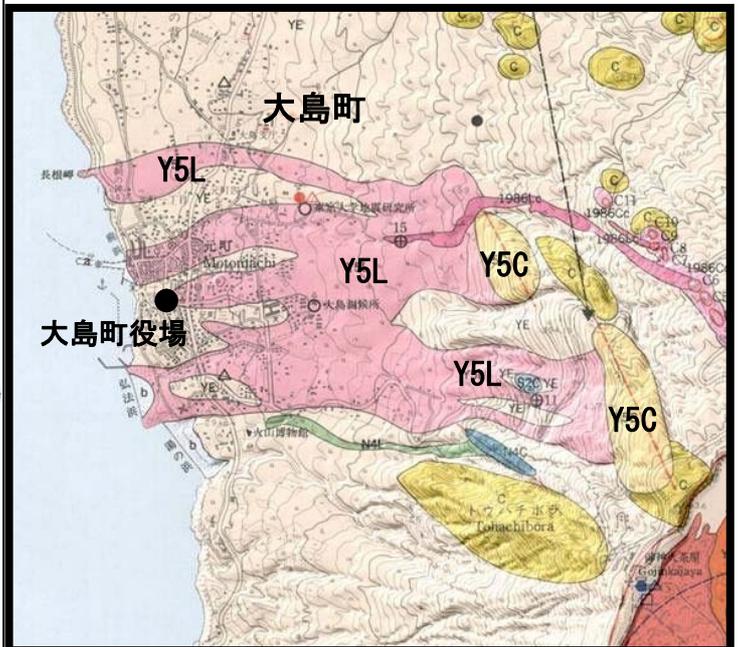
図 1.1.5 元町地区周辺の地質拡大図

14 世紀 (1338 年頃) に、北西山腹に形成された噴火割れ目からスコリア放出と溶岩流の流下が起こり、現在の元町付近を溶岩が埋め尽くし (Y5L) 海まで達した。その後山頂部からのスコリア・細粒火山灰の噴出も起こり (Y5C)、上流部ではこの未固結な火砕性堆積物が数mの厚さで溶岩流を覆っている。

元町地区は、この14世紀の噴火で流れ出した溶岩流の上につくられた街である (図 1.1.5)。

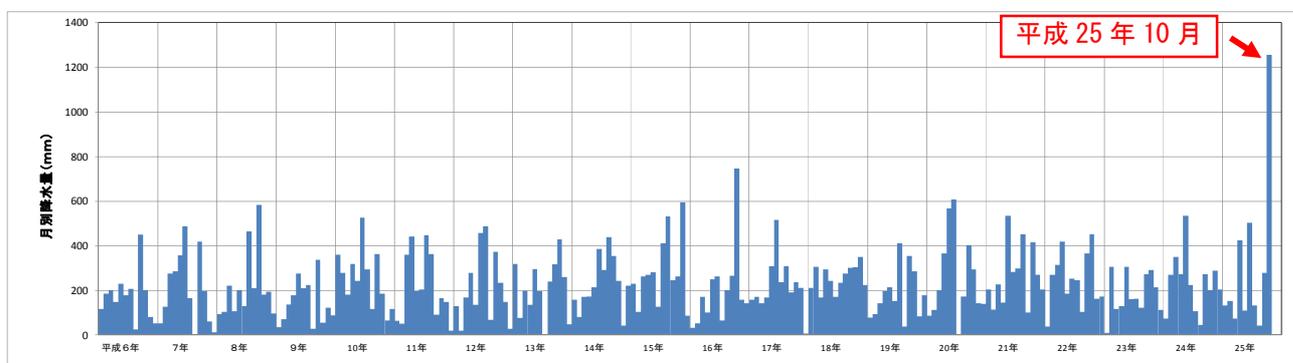
図 1.1.7 平成 6 年 1 月～平成 25 年 10 月（20 年間）の月別降水量

過去 20 年間（平成 6～24 年）における月降水量は多い時で 600～800mm 程度であるが、今回の台風 26 号通過時を含む平成 25 年 10 月は、1200mm を超える雨量を記録した（図 1.1.7）。

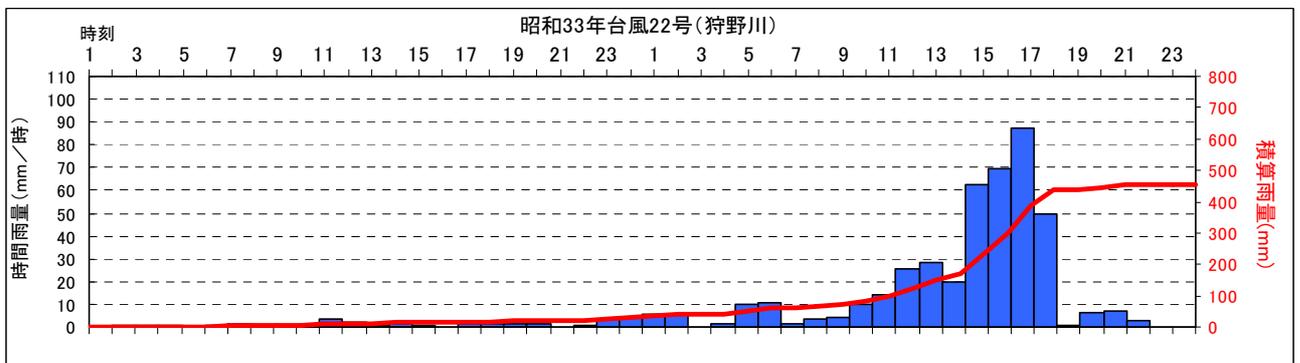
図 1.1.8 昭和33年狩野川台風の経路と伊豆大島における降雨状況

台風22号の接近に伴い、24日23時55分より26日23時50分間に、448mmの総雨量があり、特に26日15～18時の3時間は275.6mmの集中的な豪雨になった(図1.1.8)。

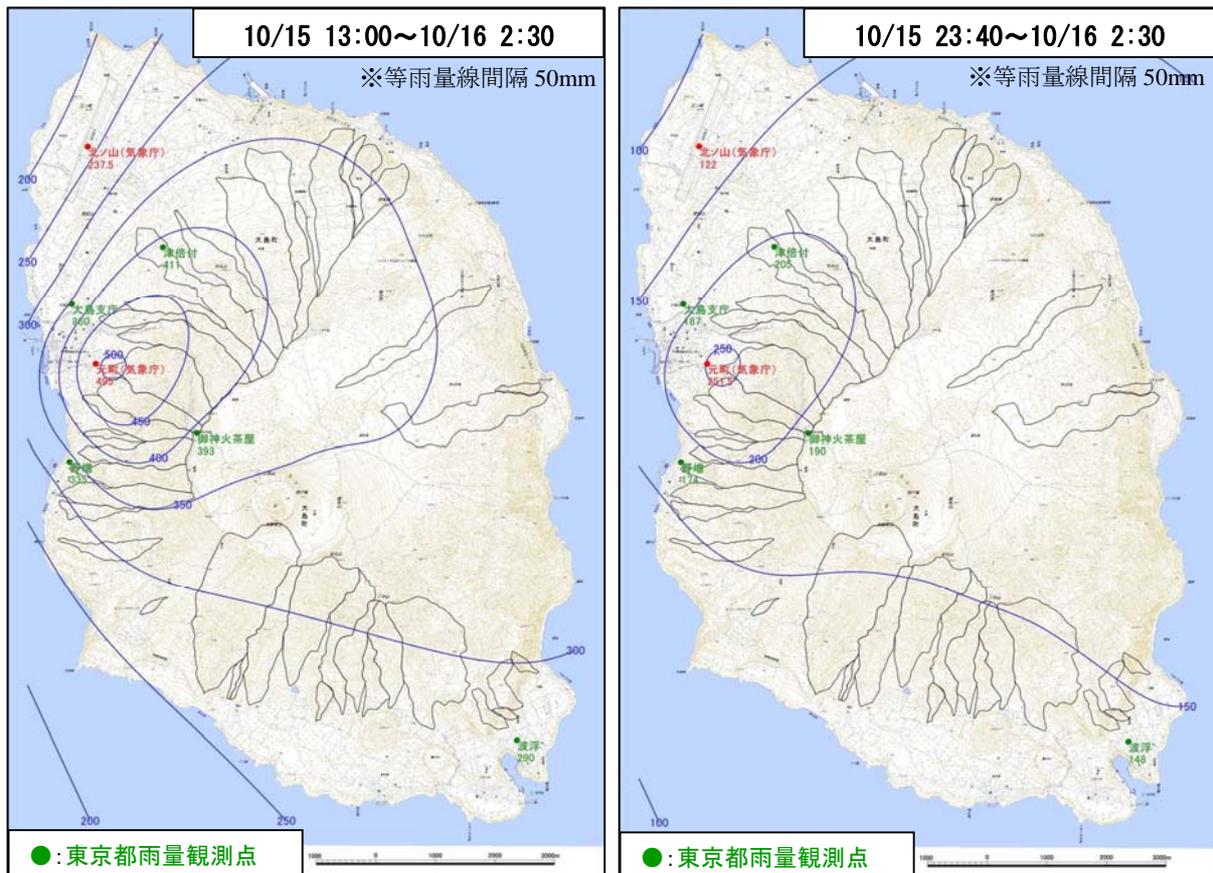
図 2.1.4 伊豆大島島内の等雨量線図

御神火茶屋観測除が欠測となる前の総雨量と欠測直前 3 時間前の雨量分布をみると、いずれも元町周辺に強い雨があったことが分かる。

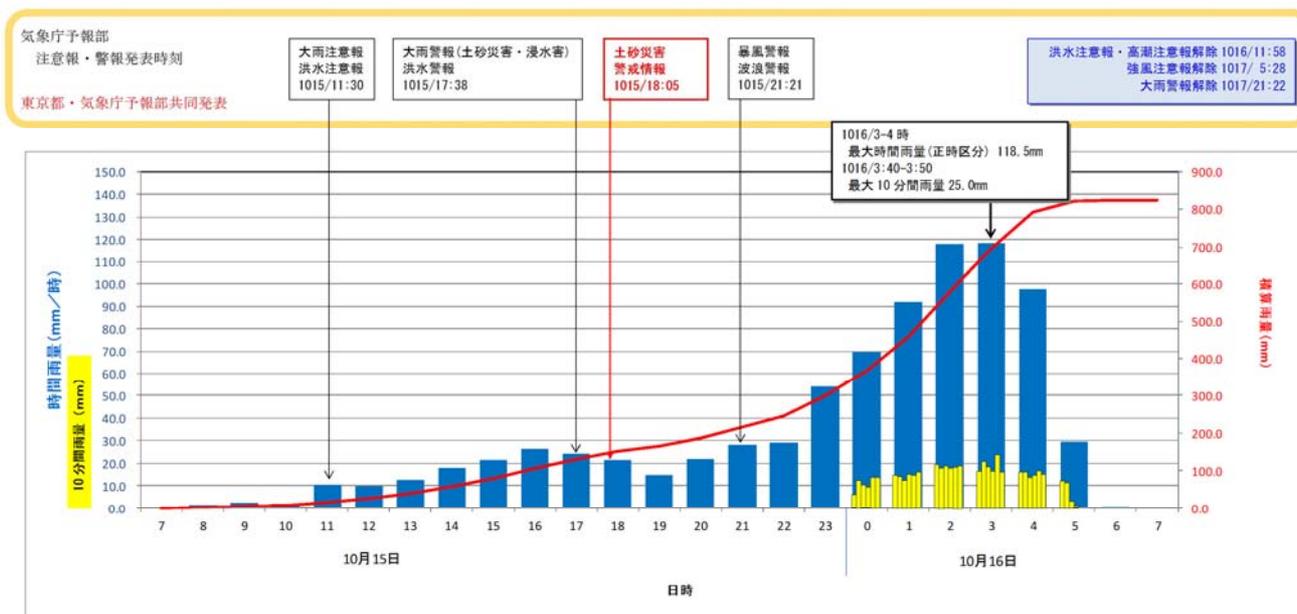
図 2.1.6 台風 26 号通過時の観測降雨 (大島特別地域気象観測所)

雨は日付が変わった10月16日0時頃から猛烈な強さとなり、同日1時から4時までの4時間にわたり1時間あたり90mm以上の強さで降り続いた(図2.1.6)。

- 降雨状況の推移は、後方集中型である。
- 10月15日23時から翌16日4時にかけて強い降雨が継続し、特に16日午前2時、3時は、時間雨量110mm以上の猛烈な降雨が継続した。

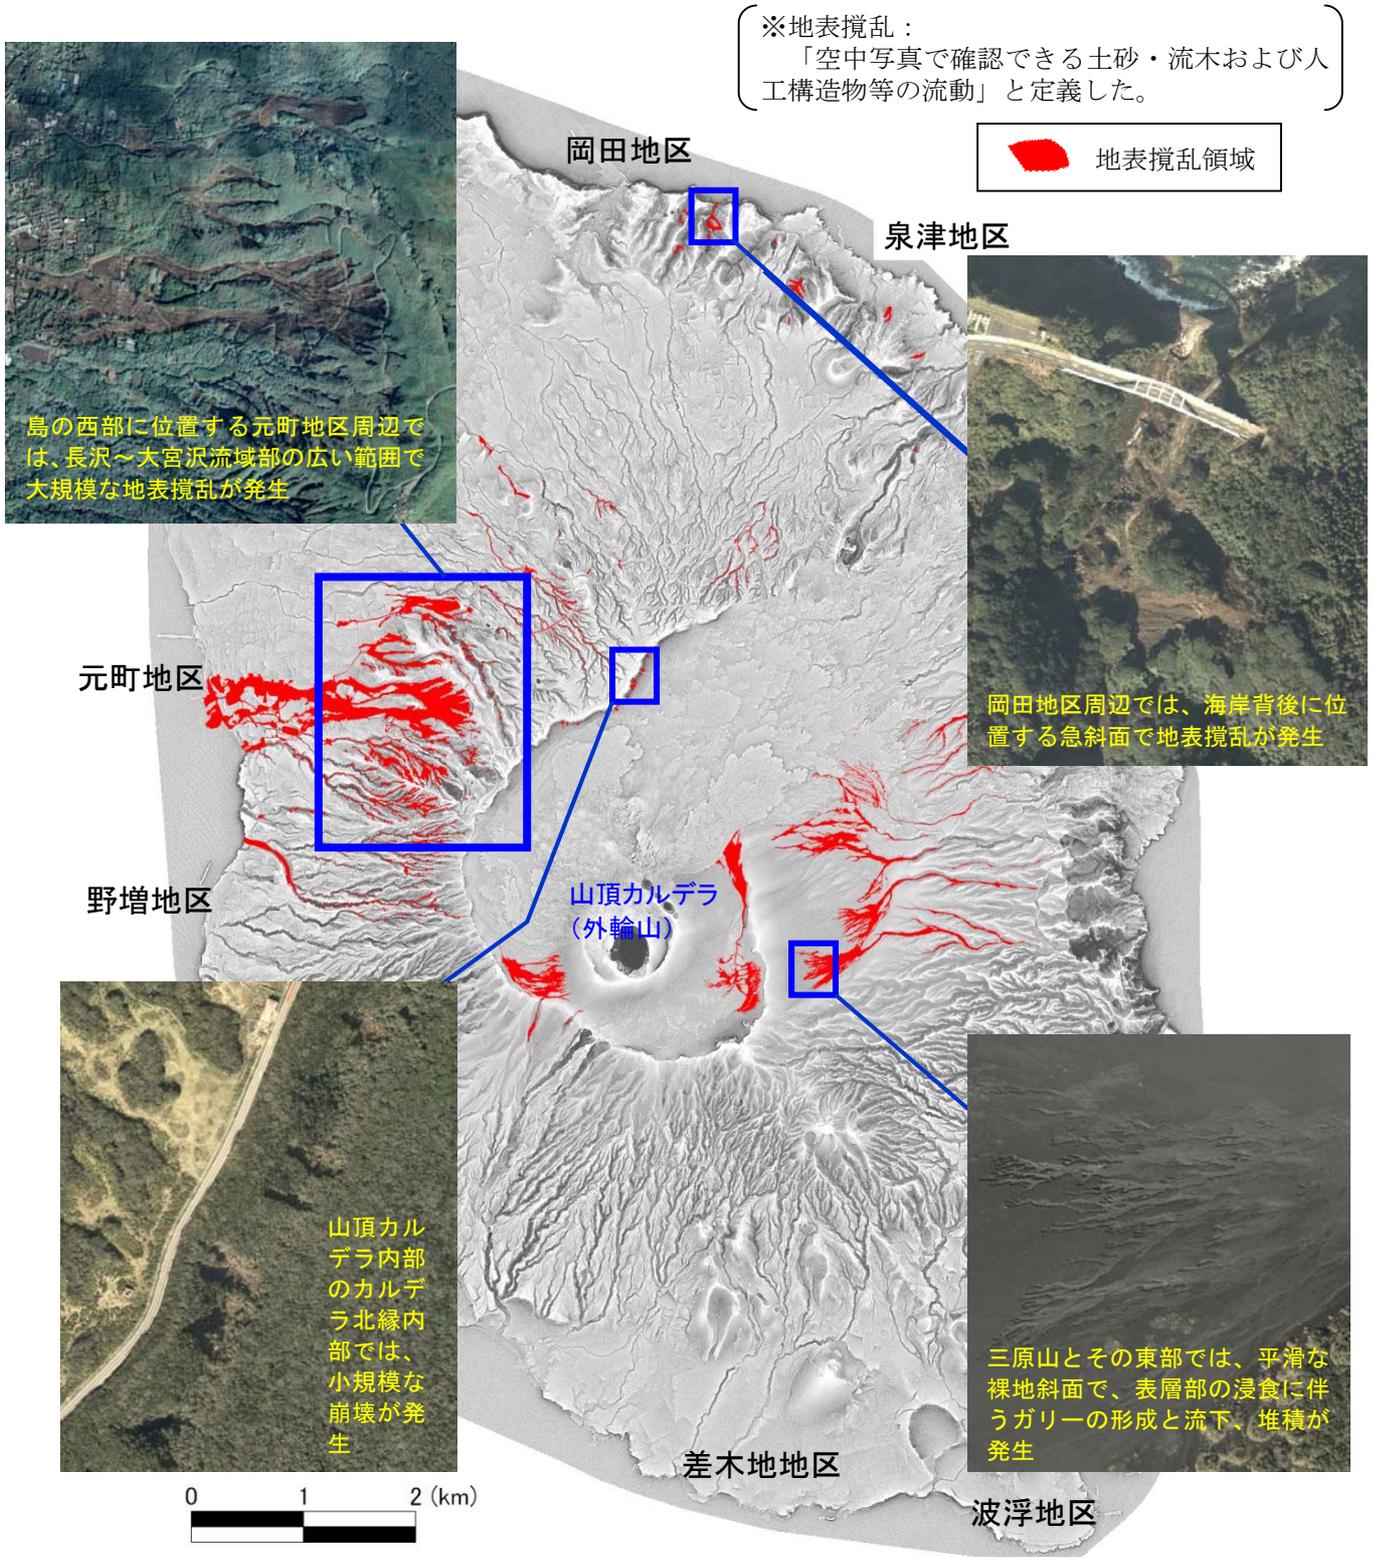
図 2.1.7 地表攪乱状況(全島)

島内全域で地表攪乱^{*}が確認されるが、島の西部に位置する元町地区周辺と、北部の泉津地区背後の斜面、山頂カルデラ内部において集中的に発生している（図 2.1.7）。

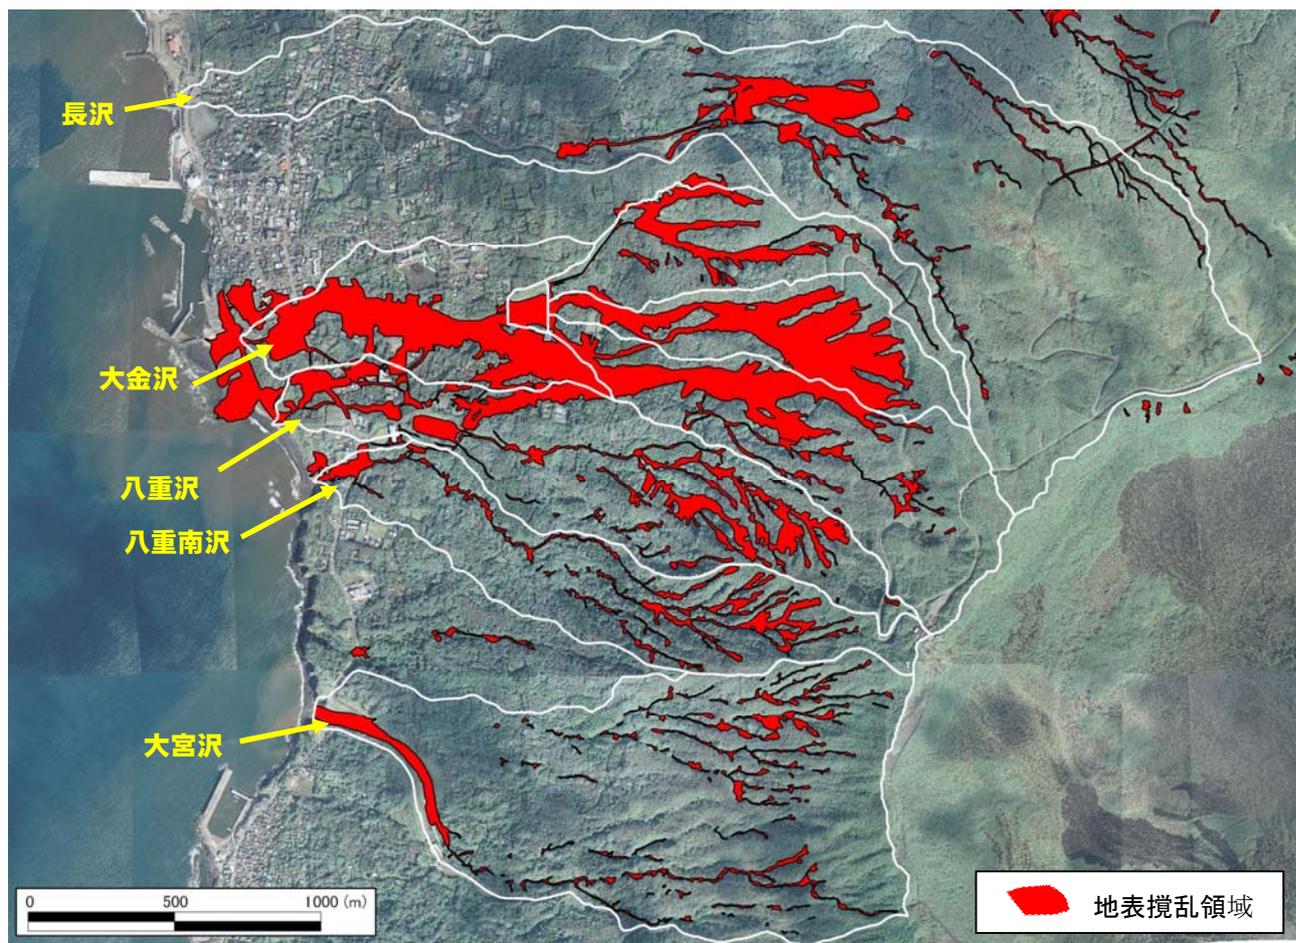
図 2.1.8 元町地区周辺での地表攪乱状況

大金沢全域や、長沢・八重沢の一部では、広い幅をもつ地表攪乱が見られるが、その他の場所では、沢地形に沿った狭い地表攪乱である（図 2.1.8）。

各流域内の地表攪乱範囲を面積率で比較すると、大金沢では 30%以上、八重沢・八重南沢で 10～20%、長沢や大宮沢では 10%以下となり、大金沢における地表攪乱面積率が大きい（表 2.1.3）。

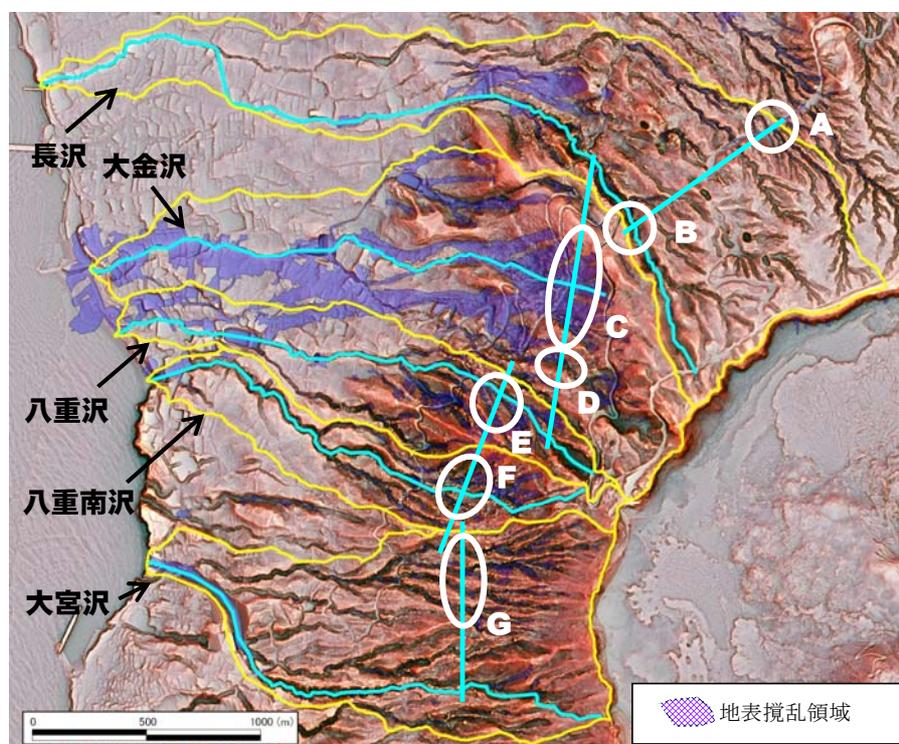
図 2.1.9 元町地区周辺の地形状況

元町地区周辺は、伊豆大島の西側斜面に位置している。そのため、この地域に位置する溪流は、山頂方向となる東側が急傾斜で、海の方となる西側が緩傾斜となっている（図2.1.9）。

長沢流域は、全体的に傾斜が緩く全体として平滑な地形となっているが、大金沢から大宮沢にかけては、上流側が急傾斜となっている。

長沢、大金沢南部の左支川、八重沢、八重南沢、大宮沢の上流側斜面は、小規模な溪流による谷地形が形成されているが、大金沢の左支川以外では小規模な溪流が形成されていないため、平滑な急斜面が広がっている。

海沿いの下流部は、長沢、大金沢、八重沢では平滑で、明瞭な谷が形成されていない。八重南沢より南側では、溪流が平滑な斜面を浸食して谷地形となっている。

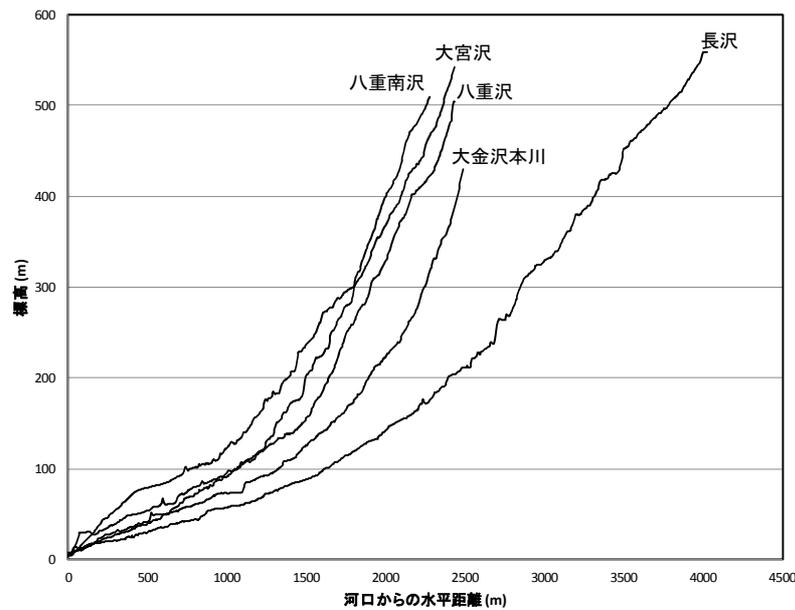
図 2. 1. 10 元町地区周辺溪流の縦断面図

長沢は、溪流が長く他の溪流に比べて勾配が緩い。その他の各溪流は、源流部が急勾配となっている。長沢や大金沢、八重沢、八重南沢などの下流部に市街地が形成されている溪流は、下流部が同程度の勾配となる（図 2. 1. 10）。

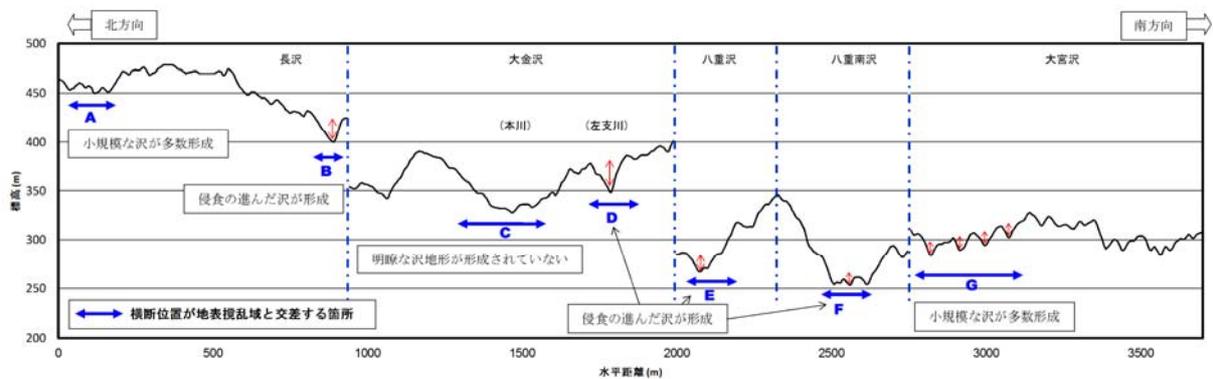
図 2. 1. 11 元町地区周辺溪流の横断面図

長沢の北部や大宮沢の流域には、小規模な沢が多数形成されている。長沢の南部や大金沢の左支川、八重沢、八重南沢は、流域内に侵食の進んだ沢が形成されている。大金沢本川では、他の流域と比較して、明瞭な谷地形は形成されていない（図 2. 1. 11）。

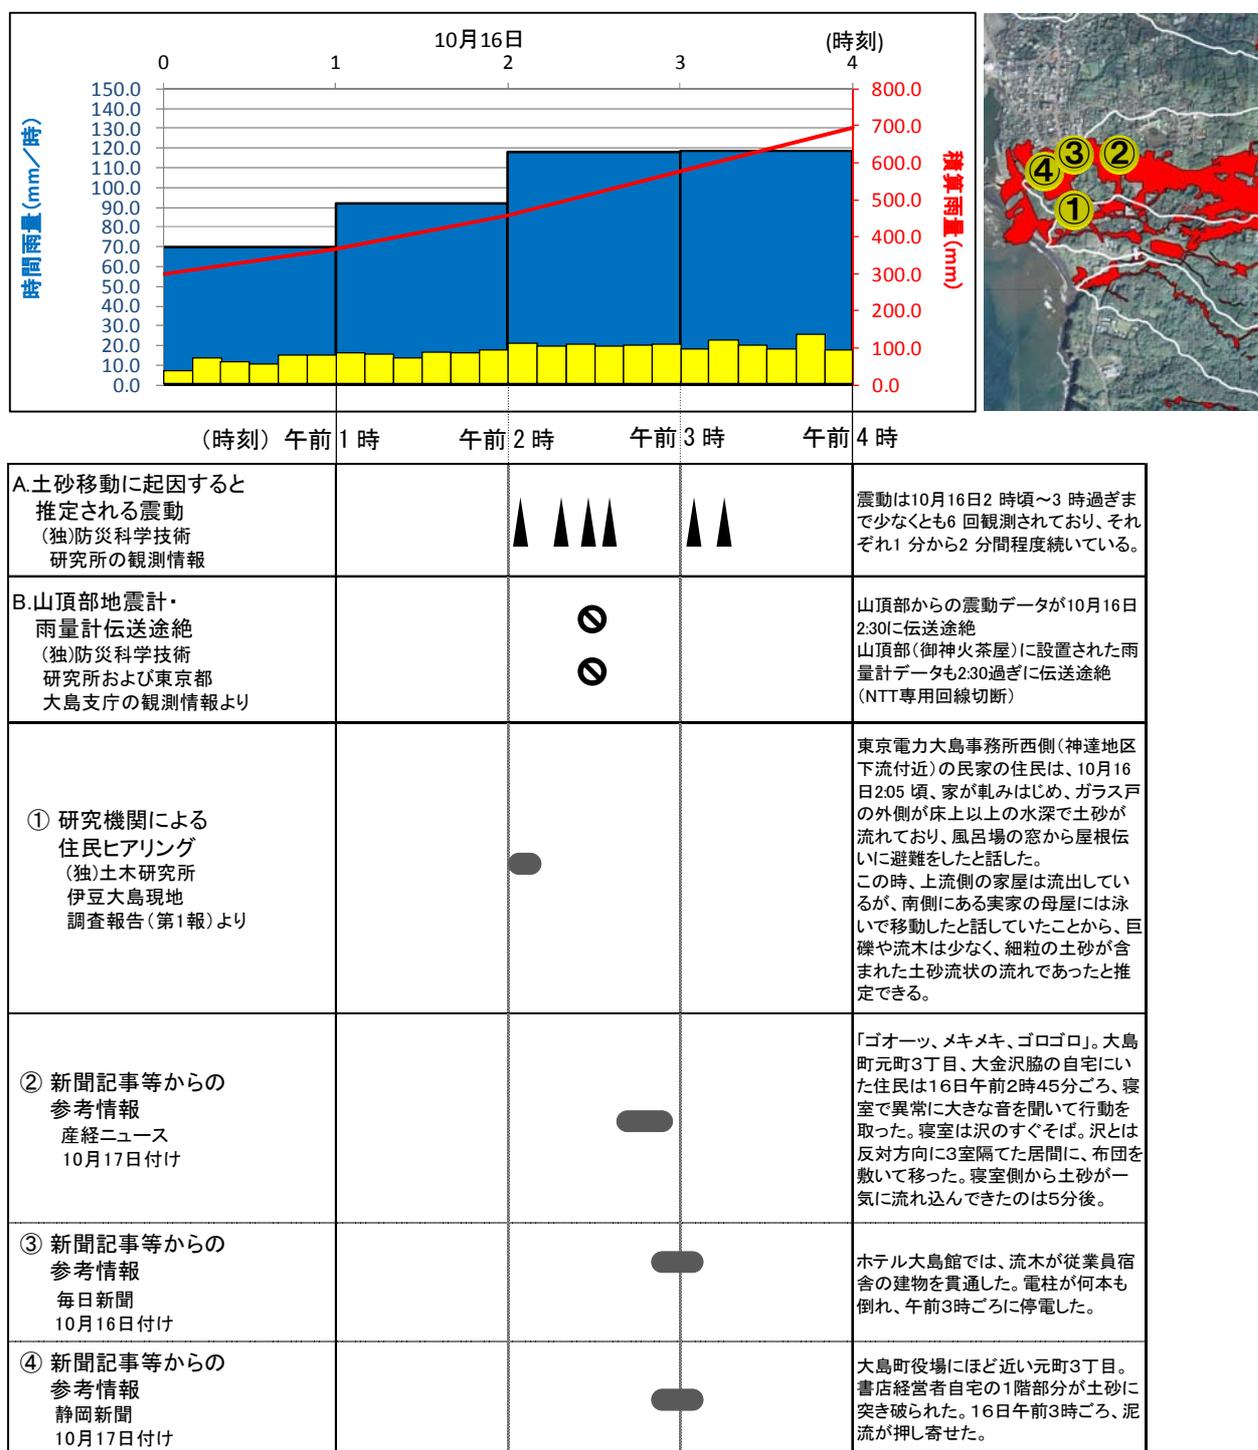
図 2.1.12 台風 26 号通過時の観測降雨(アメダス大島)と土砂移動発生状況

特に強い雨が集中した0時から4時までの雨量と対応した土砂移動状況に関連する情報を整理した(図2.1.12)。

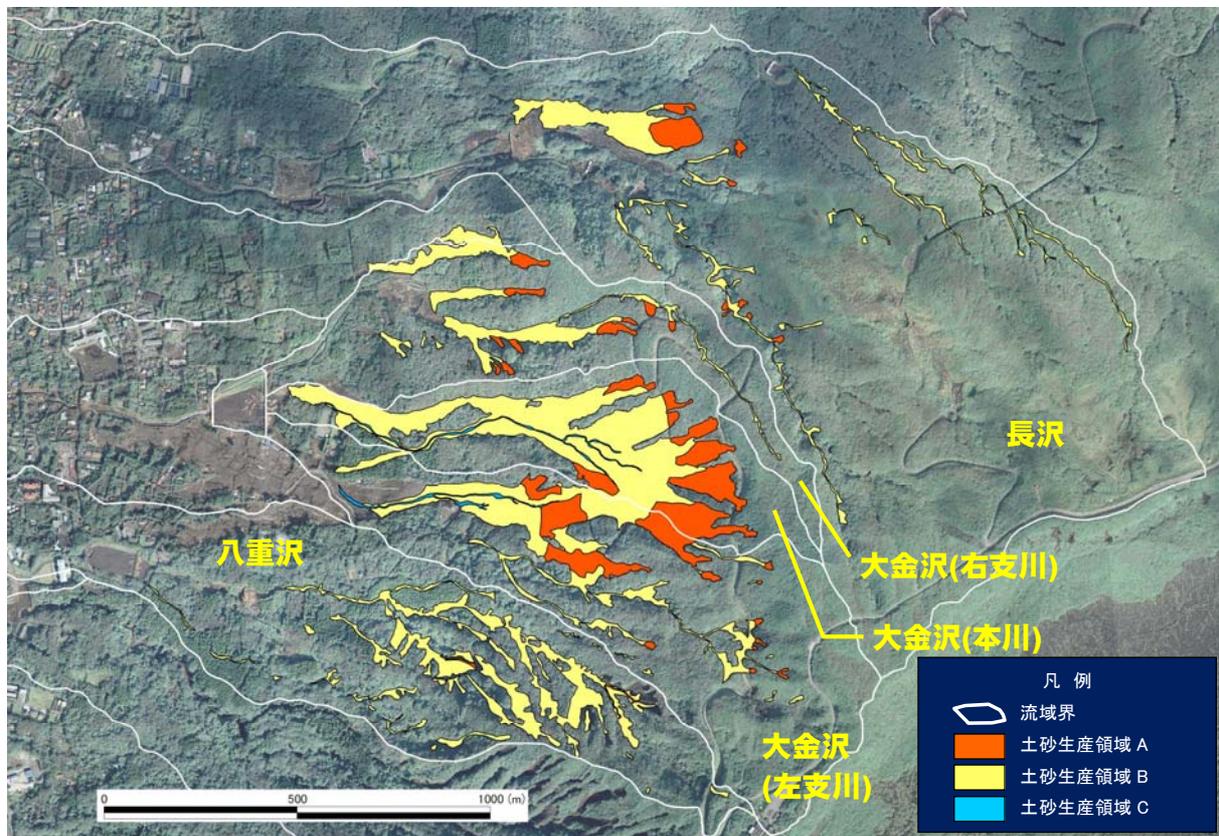
図 2.2.9 元町地区周辺における土砂生産領域の分布状況

土砂生産領域区分に基づいて、土砂災害発生直後に撮影された航空写真を判読して、元町地区周辺の土砂生産領域の分布状況を整理した(図 2.2.9)。

- 大規模な土砂生産が生じた付近は、急傾斜でもろい地質を有していたことに加え、長時間にわたり強い降雨が継続した地域である。
- 土砂生産形態は、長沢や大金沢で板状体の特徴を有する表層崩壊、広い範囲の斜面の表面侵食およびガリー侵食であった。
- 土砂生産があった流域の広い範囲が木本植生で被覆されており、とくに大金沢はほぼ全域が木本植生であったため、大量の流木が発生した。

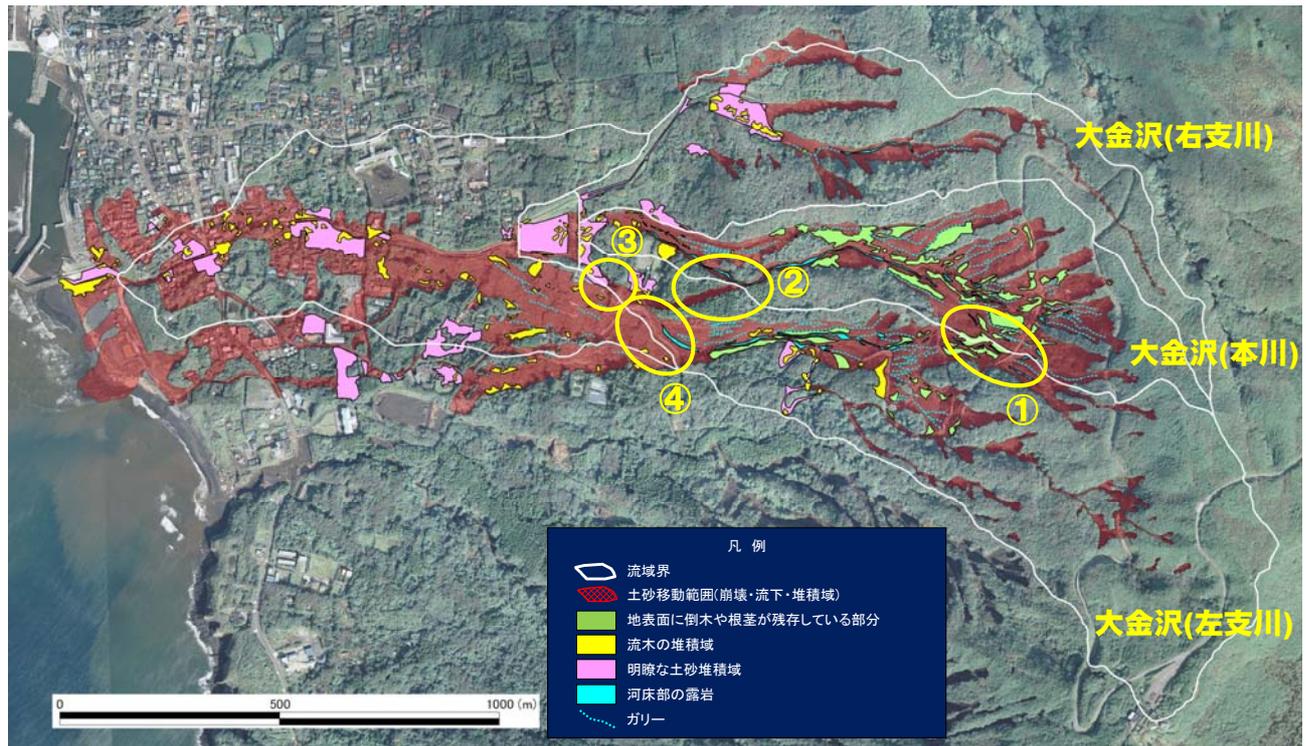
図 2.3.1 土砂・流木の流下実態
(流下状況写真を巻末資料P 1～4 に示す。)

大金沢の本川と左支川の流域界の状況を現地調査等により確認した結果、流域界となる尾根部での明瞭な土砂の越流は確認できなかった(図 2.3.1①)。また、本川中流部では、本川から左支川方向に越流した流れが、左支川に流入していた(図 2.3.1②、③)。左支川下流部では、流域界となる低い尾根を乗り越えて、大量の土砂・流木が下流に流れ込み(図 2.3.1④)、土砂および流木が河口付近まで堆積していた。

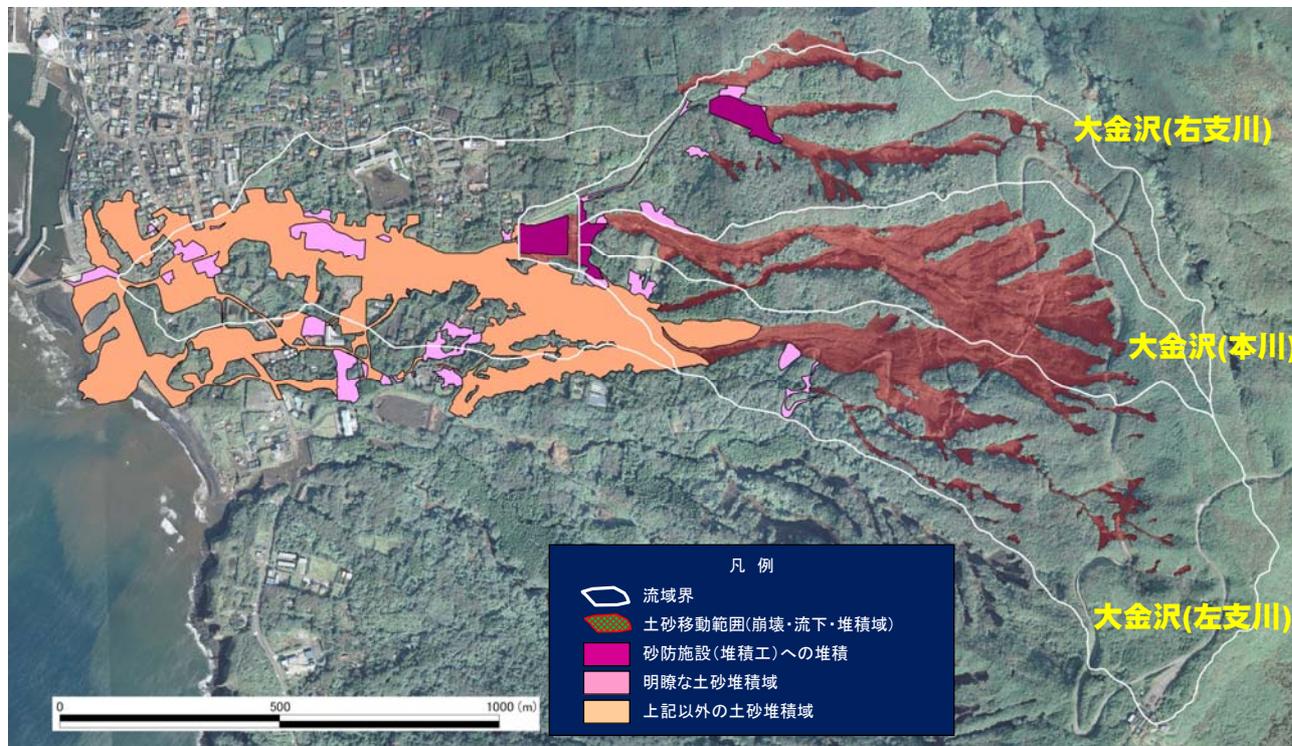
図 2.3.2 土砂の堆積範囲図

大金沢における航空写真判読による土砂の堆積範囲を図 2.3.2 に示す。左支川の低い尾根を乗り越えて斜面上を流下した土砂が、河口付近まで堆積している。

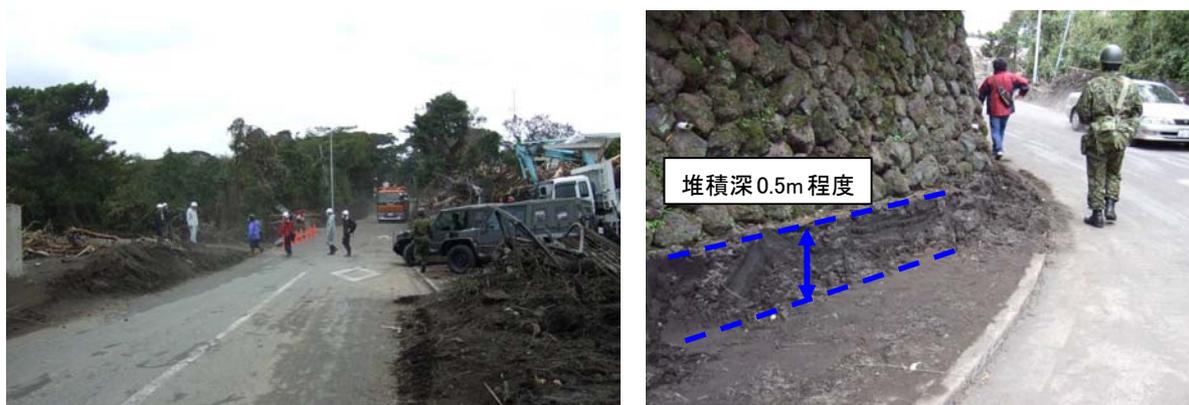
図 2.3.3 大金沢下流の町道付近での土砂堆積状況（左）と堆積痕跡（右）

元町地区における明瞭な土砂堆積域では、現地調査により 50cm 程度の土砂堆積が確認された。

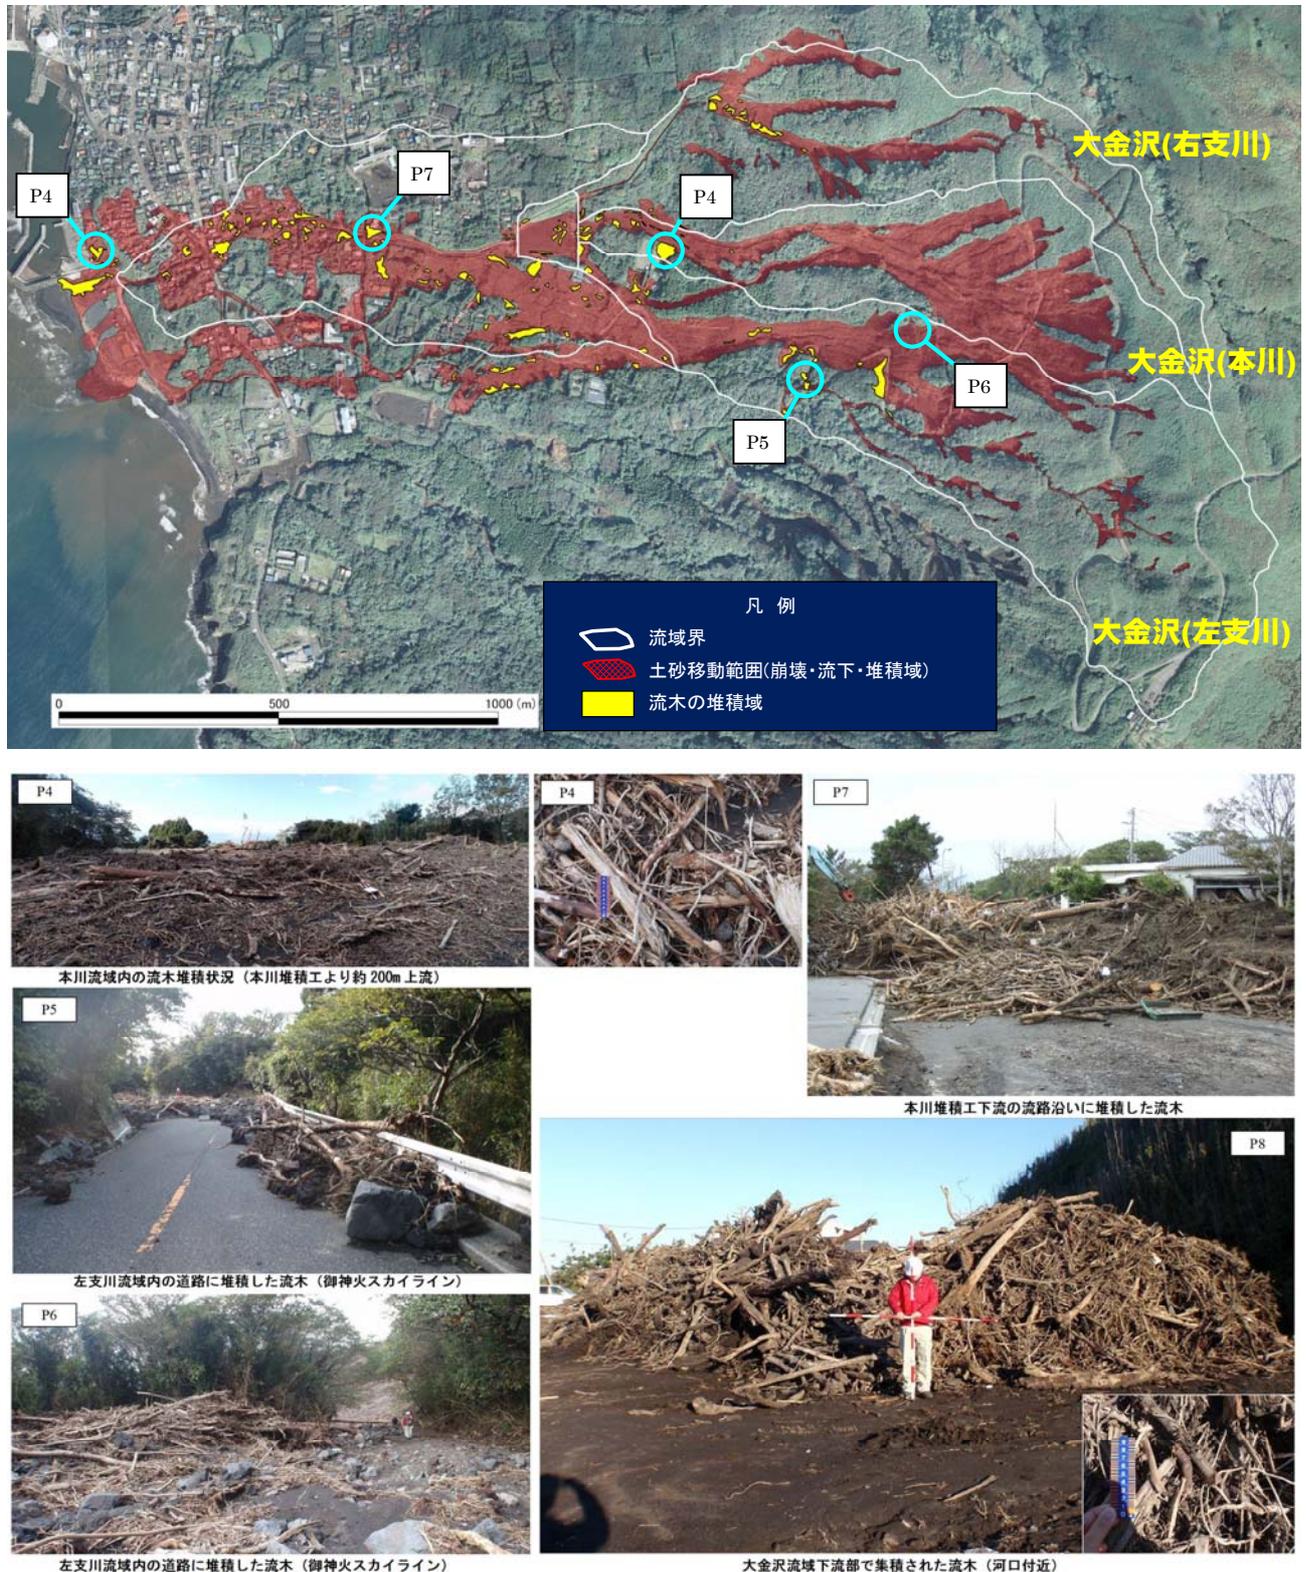
図 2.3.5 流木の堆積範囲と堆積状況

大金沢流域では、広い範囲で発生した流木が、神達地区付近や下流流路沿いに河口付近まで堆積している (図 2.3.5)。

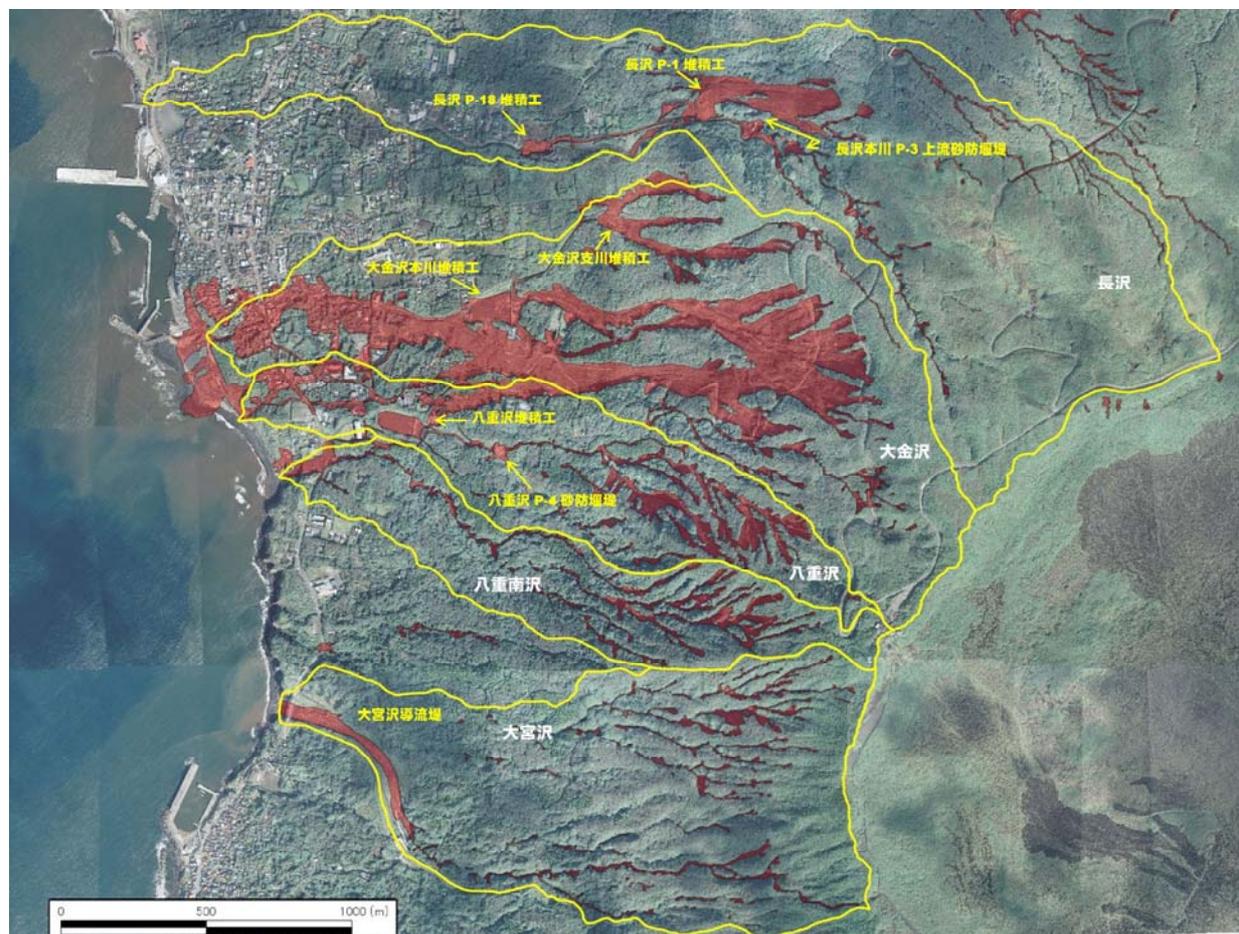
図 2.3.6 土砂・流木の捕捉状況を確認した砂防施設

- 長沢、大金沢本川および右支川、八重沢の堆積工、その他の不透過型砂防堰堤で、大量の土砂と流木が捕捉された。
- 堆積工および堆積工上流の透過型堰堤、不透過型堰堤で大量の土砂と流木が捕捉されており、効果が発揮された。

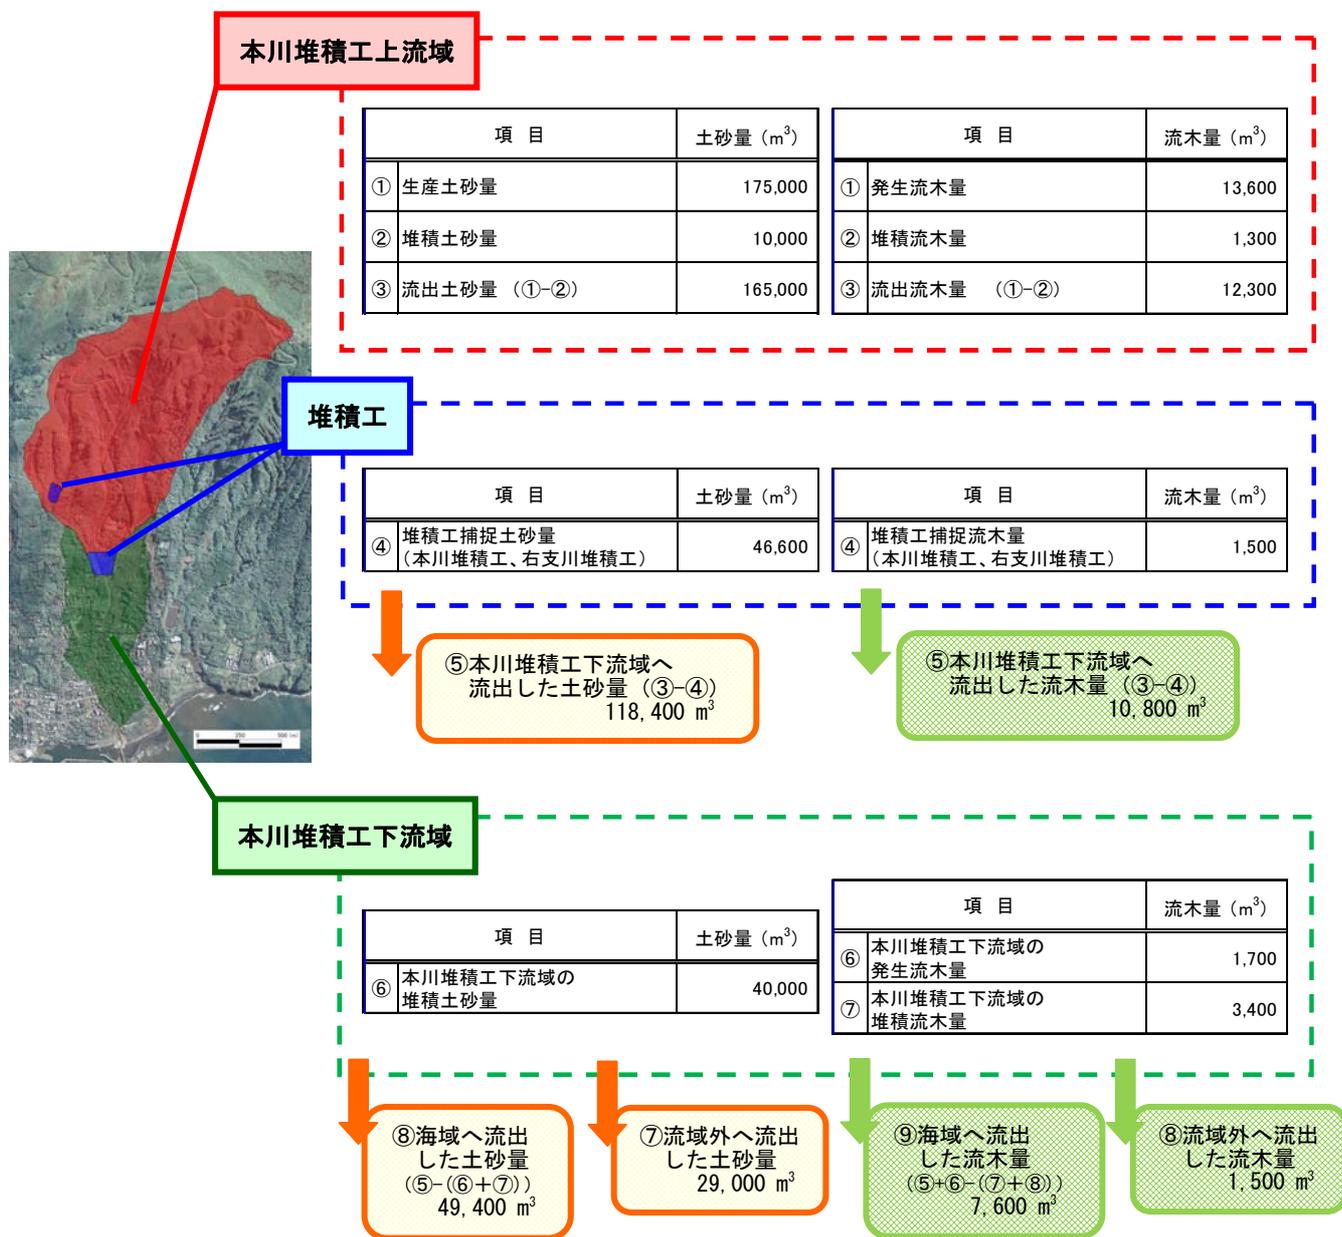
航空写真判読結果および現地調査結果に基づいて、平成 25 年台風 26 号に伴う大金沢の生産・堆積・流出土砂量と発生・堆積・流出流木量を推定した。土砂・流木収支を以下に示す。
(算出根拠は巻末資料 P13~18 参照)

※堆積工捕捉土砂量は災害前後の航空レーザ計測データの差分より求めた施設内堆積量から本検討で試算した流木堆積量を差し引いた値を用いた。

※本川堆積工下流域への流出は左支川流域界からの越流と堆積工からの流出を含めているが、大部分が左支川流域界からの越流と考えられる。

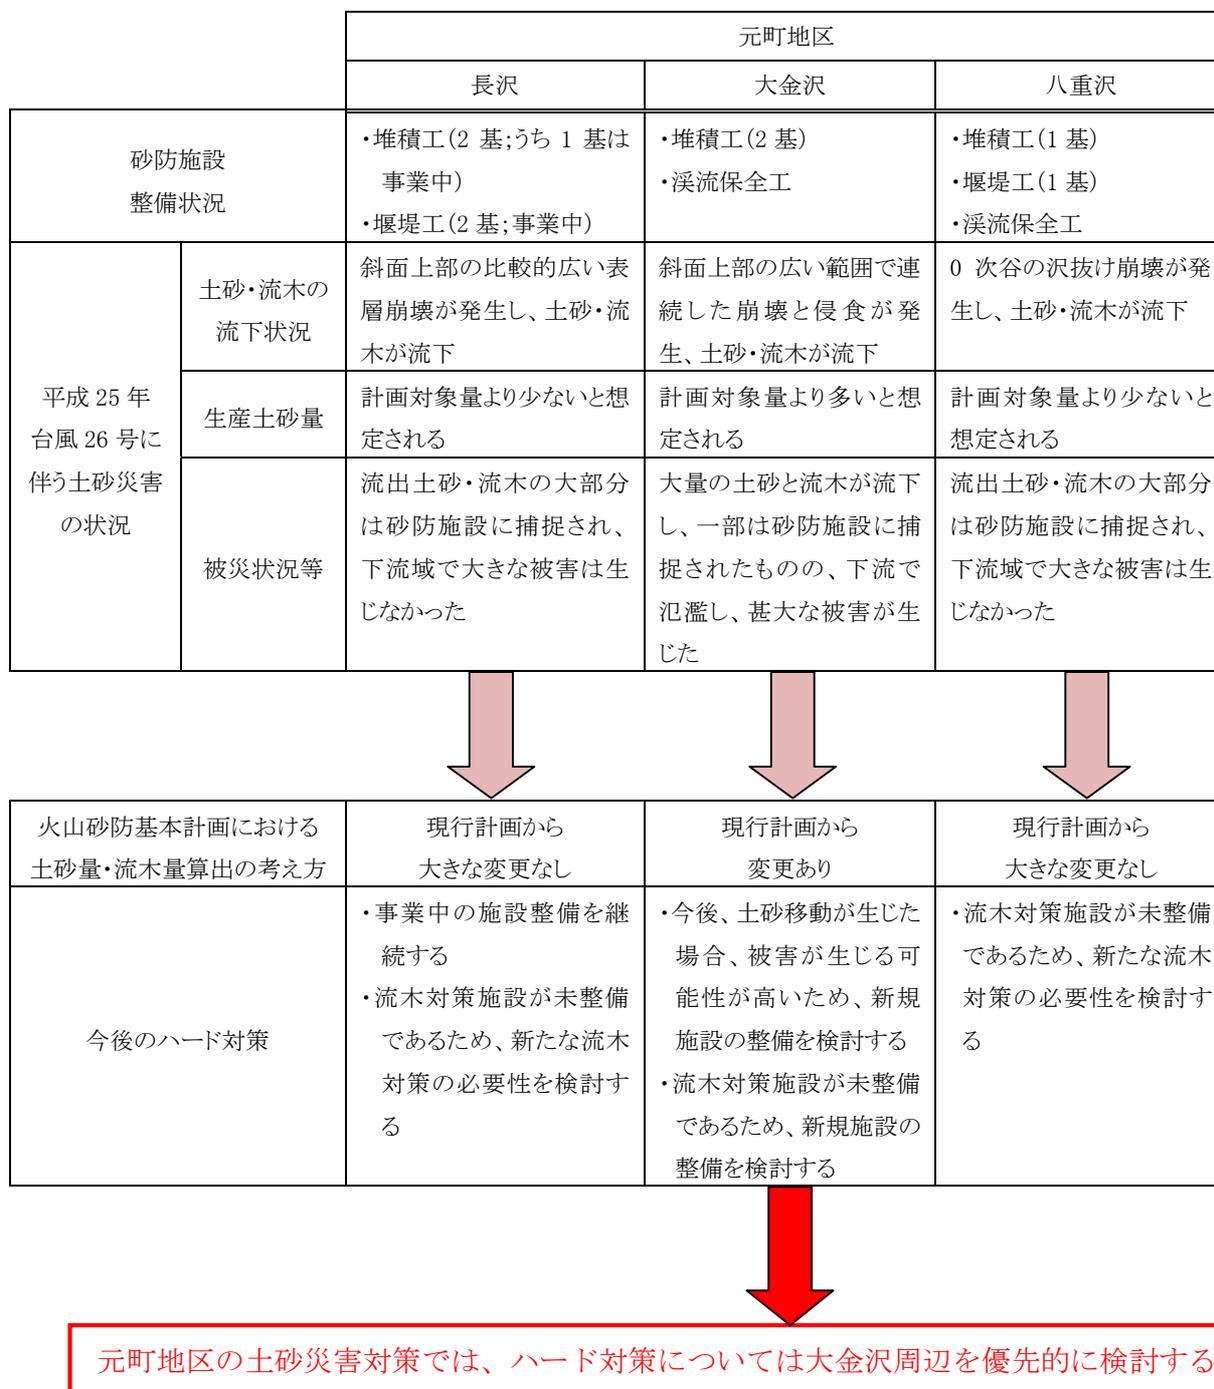
図 3.2.1 元町地区における今後のハード対策の考え方

平成 25 年台風 26 号に伴う土砂災害の発生状況を踏まえた土砂災害対策の課題から、対象規模の設定や土砂量・流木量算出の考え方を再検討した元町地区における長沢、大金沢、八重沢の今後のハード対策の考え方を図 3.2.1 に示す。元町地区の土砂災害対策では、ハード対策については大金沢周辺を優先的に検討する。

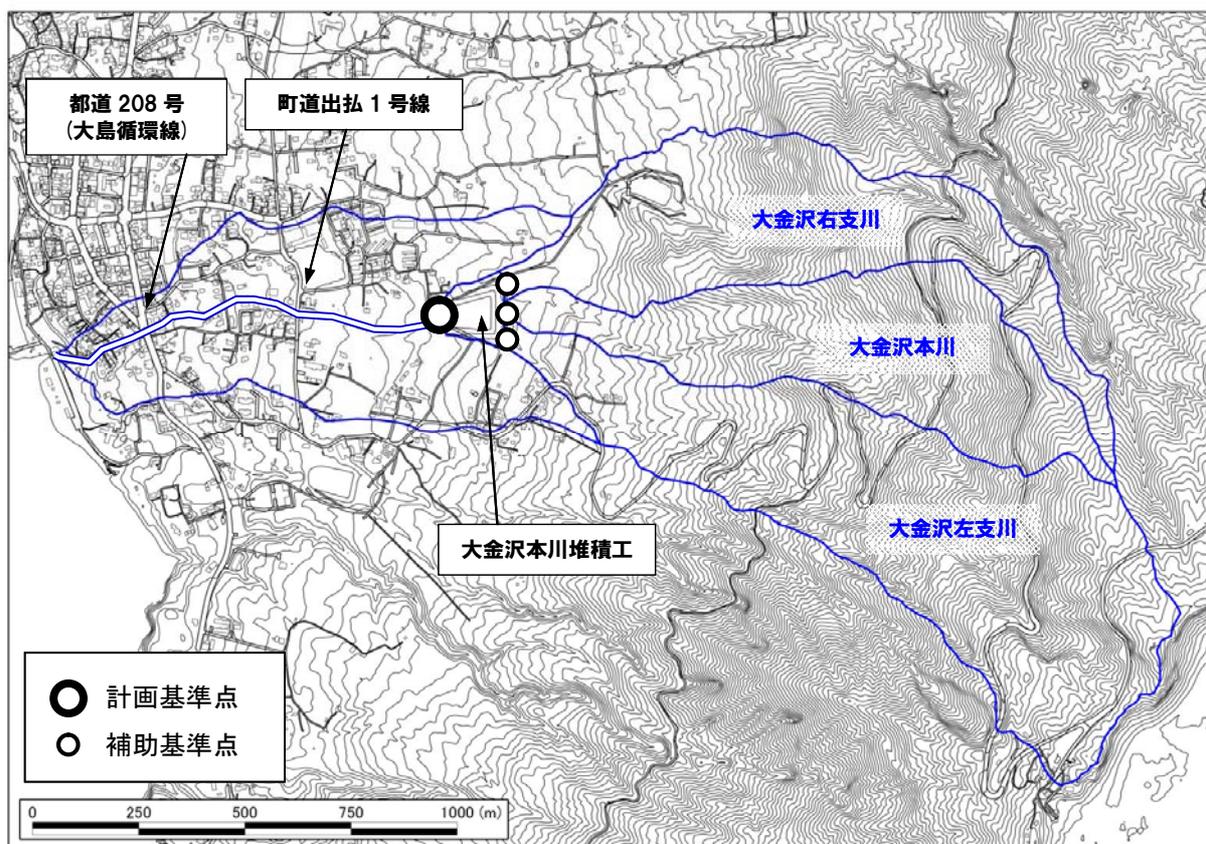
図 4.1.1 大金沢に設定する計画基準点位置図

保全対象の上流地点である既設大金沢本川堆積工下流に計画基準点を設定する。また、大金沢本川、右支川、左支川の合流地点にそれぞれ補助基準点を設定する。
