伊豆大島土砂災害対策検討委員会報告書

平成 26 年 3 月

伊豆大島土砂災害対策検討委員会

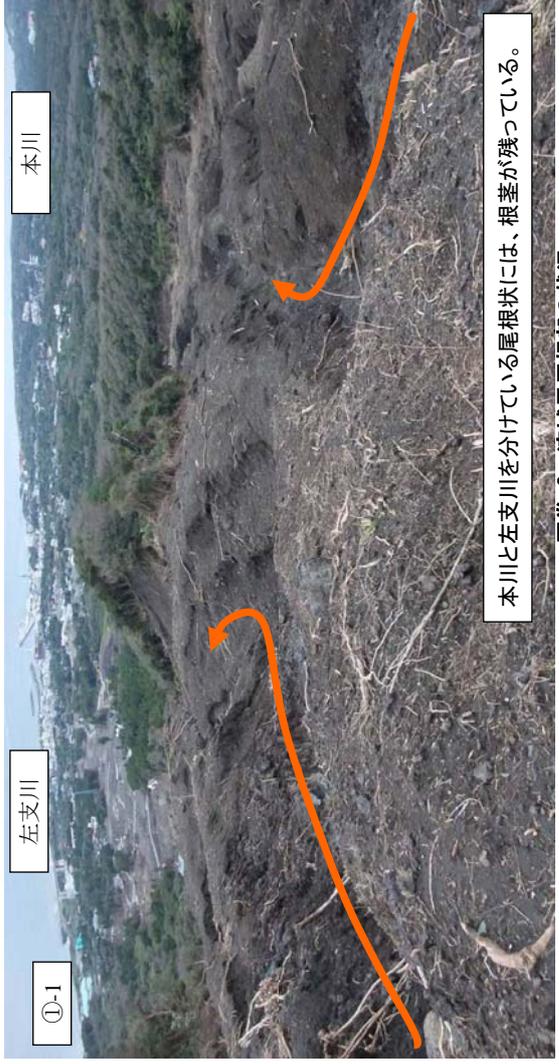
図巻-2 流域界尾根部の状況

本川と左支川を分けている尾根状には、根茎が残っている。

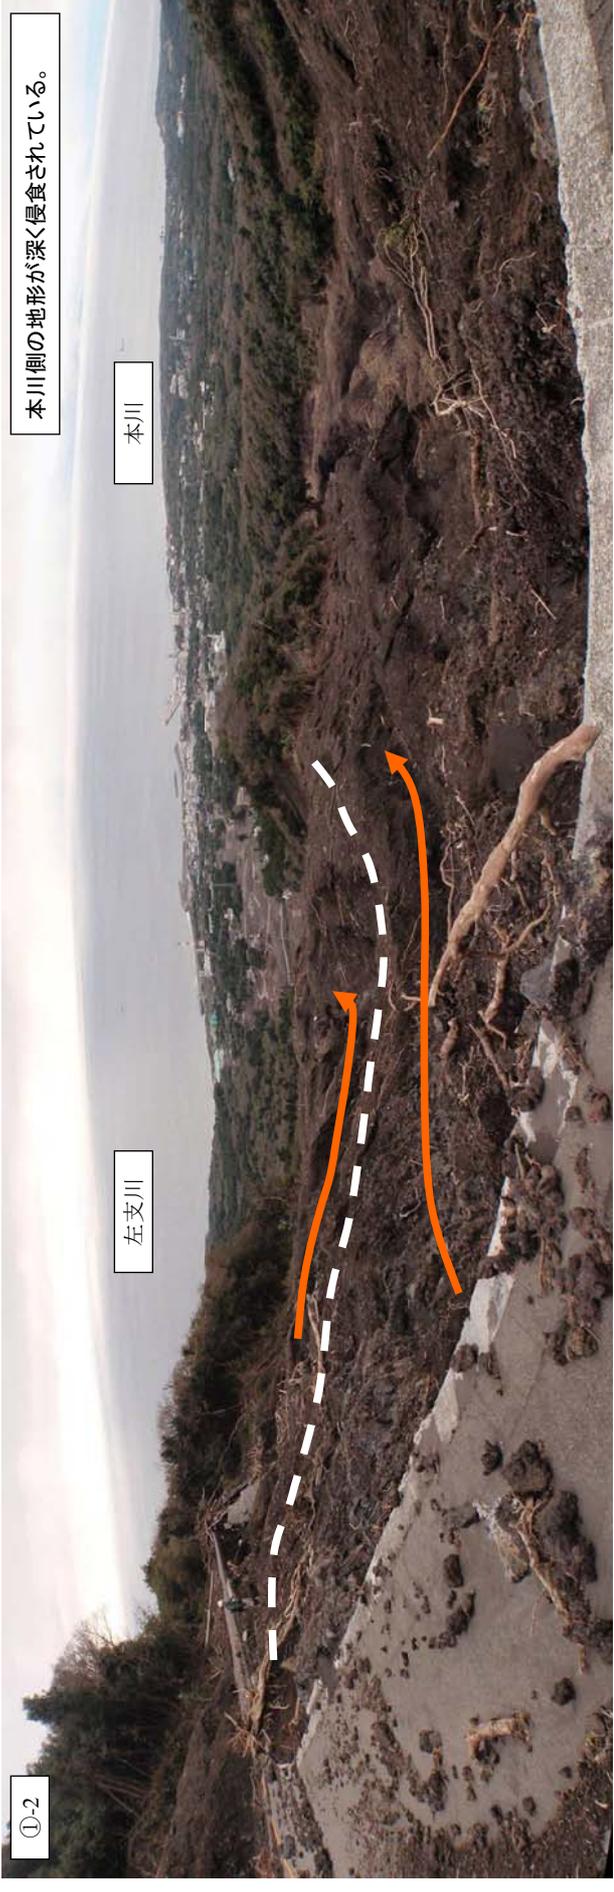
図巻-3 本川流域側から左支川流域方向を望む

本川側の地形が深く侵食されている。

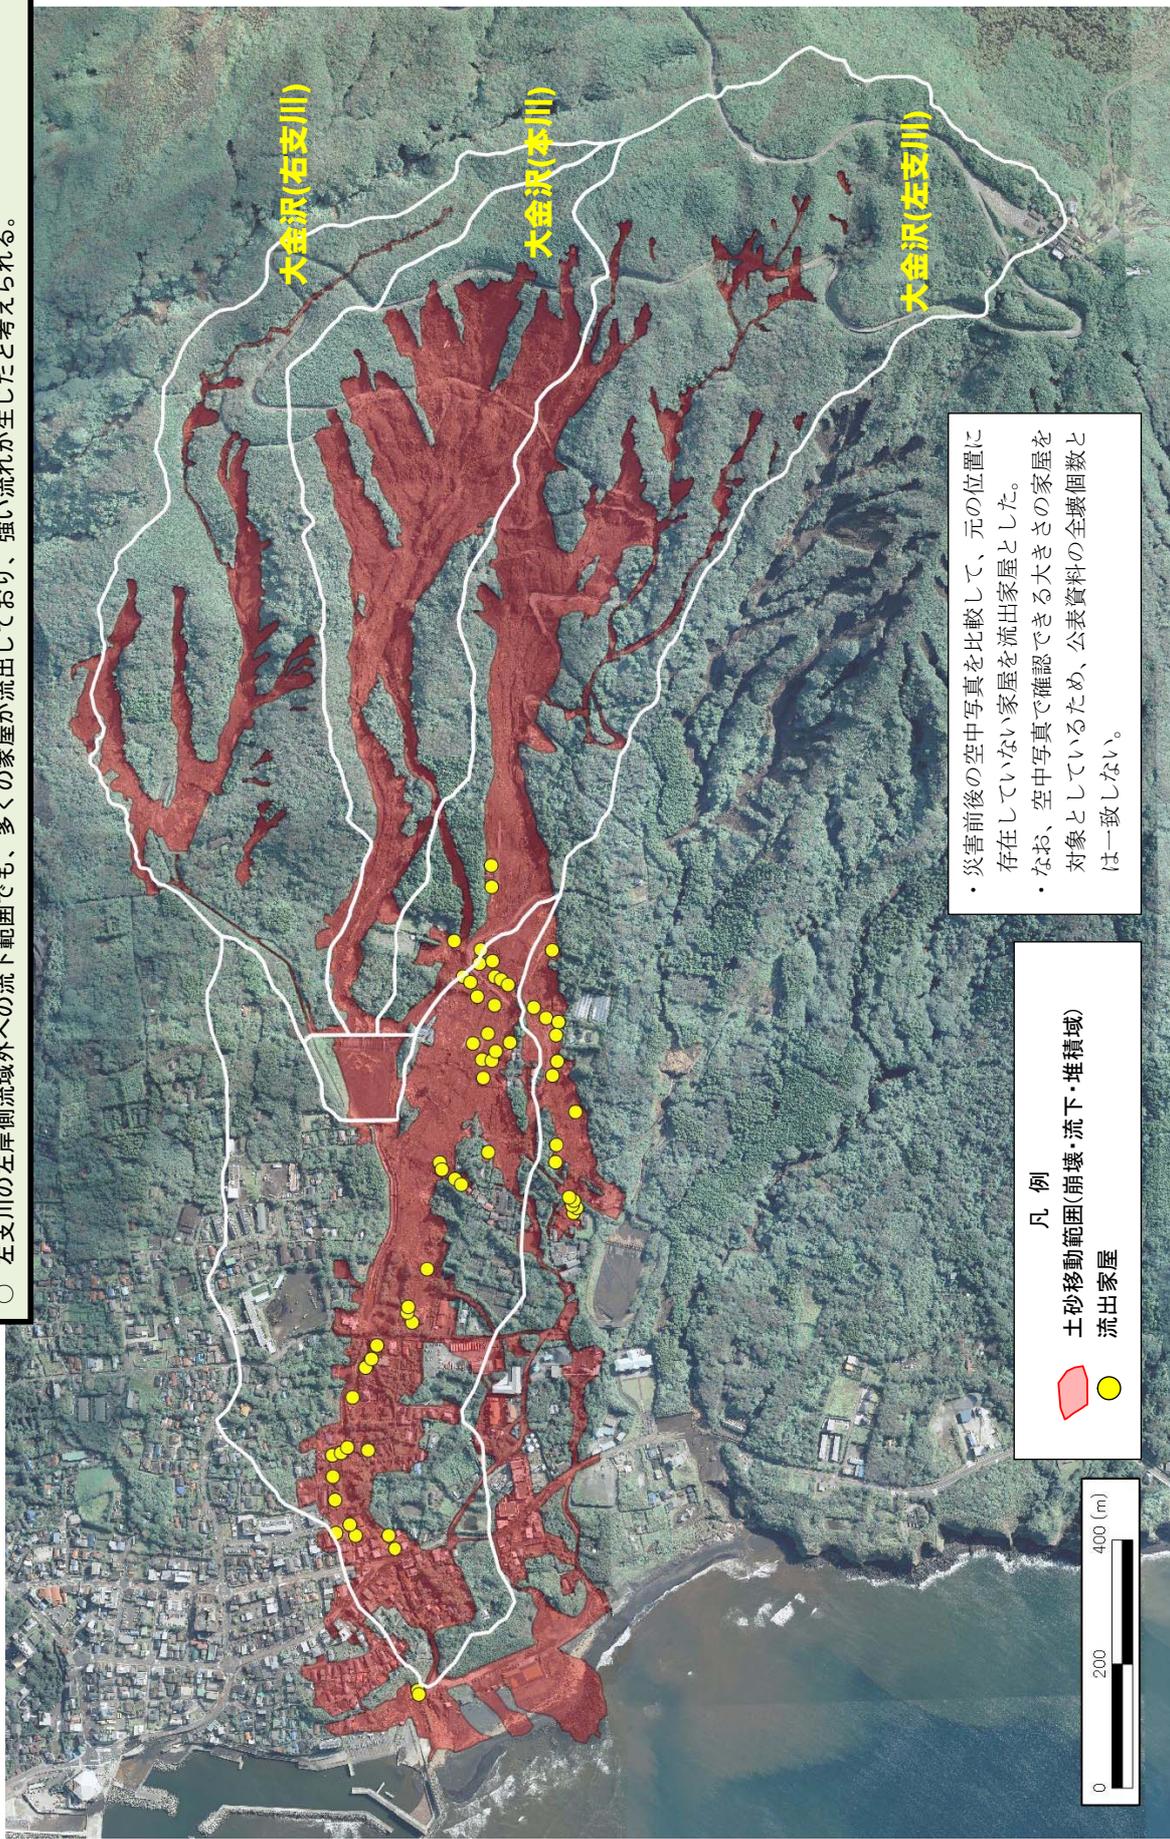
図巻-12 土砂移動による被災状況図

- 神通地区周辺と本川下流の流路沿い付近に流出家屋が集中していた。家屋が流出した範囲では強い流れが生じたと推測される。
- 左支川の左岸側流域外への流下範囲でも、多くの家屋が流出しており、強い流れが生じたと考えられる。

- ・災害前後の空中写真を比較して、元の位置に存在していない家屋を流出家屋とした。
- ・なお、空中写真で確認できる大きさの家屋を対象としているため、公表資料の全壊個数とは一致しない。
