1. 背景

1.1 自然・社会的背景

1.2 伊豆大島における火山砂防計画

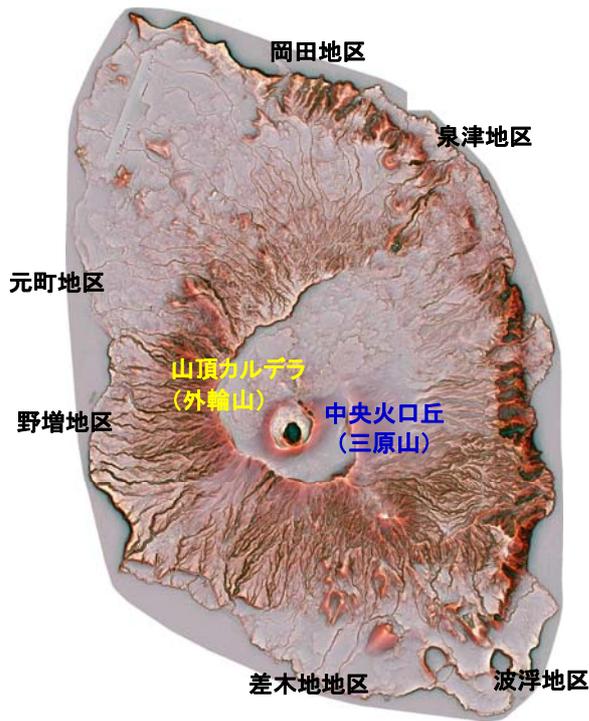
図 1.1.2 伊豆大島の地形状況

山頂カルデラ外輪山外側の山腹斜面は概してなだらかであるが、外輪山から海岸部までの距離は 2~6km と短く、主要集落の上流では緩傾斜部の面積が小さいという特徴を持つ (図 1.1.2)。

(東京都による平成 17 年度の航空レーザ計測データより赤色立体地図を作成)

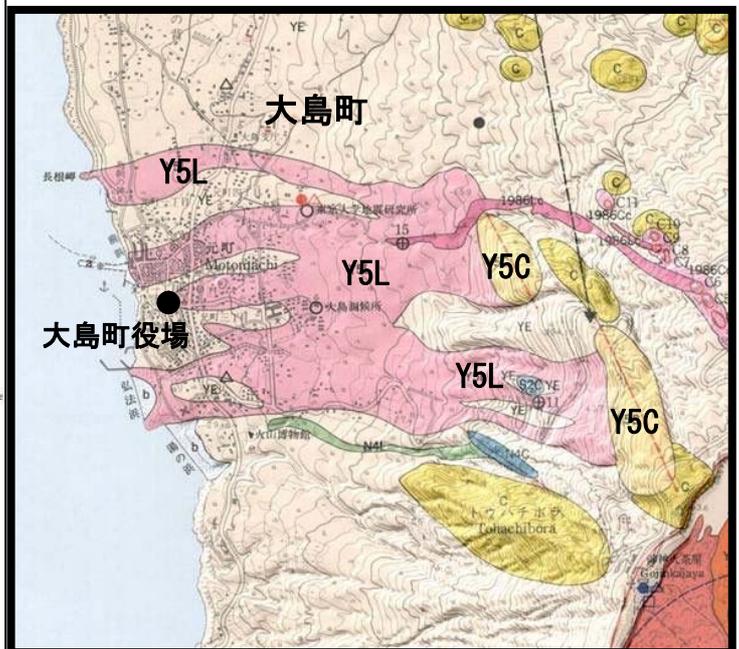
図 1.1.5 元町地区周辺の地質拡大図

14 世紀 (1338 年頃) に、北西山腹に形成された噴火割れ目からスコリア放出と溶岩流の流下が起こり、現在の元町付近を溶岩が埋め尽くし (Y5L) 海まで達した。その後山頂部からのスコリア・細粒火山灰の噴出も起こり (Y5C)、上流部ではこの未固結な火砕性堆積物が数mの厚さで溶岩流を覆っている。

元町地区は、この14世紀の噴火で流れ出した溶岩流の上につくられた街である (図 1.1.5)。

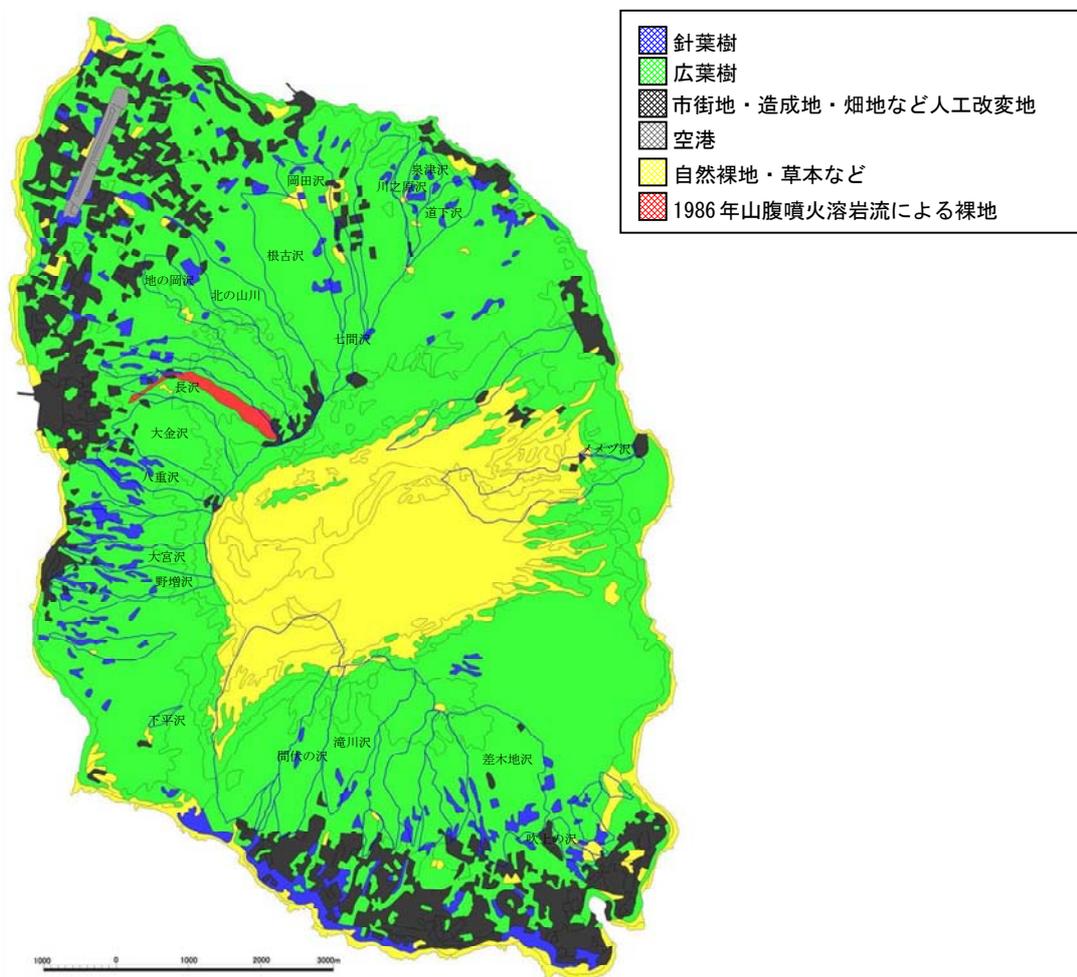
図 1.1.6 現存植生図（島内全体図）

第2～5回自然環境保全基礎調査のうち現存植生調査結果のGISデータ 1/50,000（環境省自然環境局 生物多様性センター 情報システム科）を用いて作成した現存植生図を、図1.1.6に示す。

元町地区の上～中流域では、広葉樹林が大半を占めている。

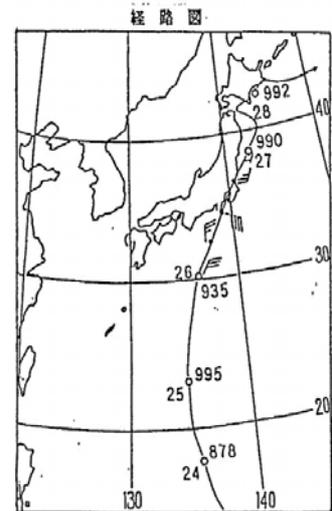
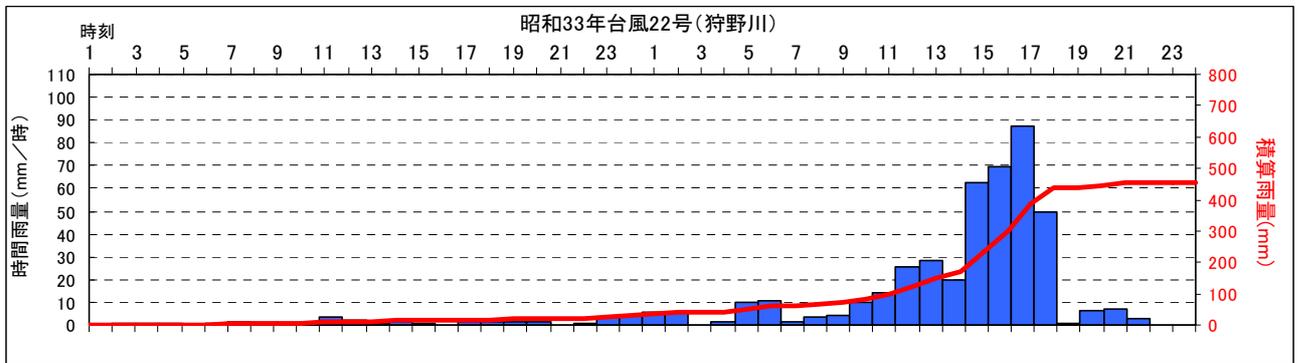
図 1.1.8 昭和33年狩野川台風の経路と伊豆大島における降雨状況

台風22号の接近に伴い、24日23時55分より26日23時50分間に、448mmの総雨量があり、特に26日15～18時の3時間は275.6mmの集中的な豪雨になった(図1.1.8)。

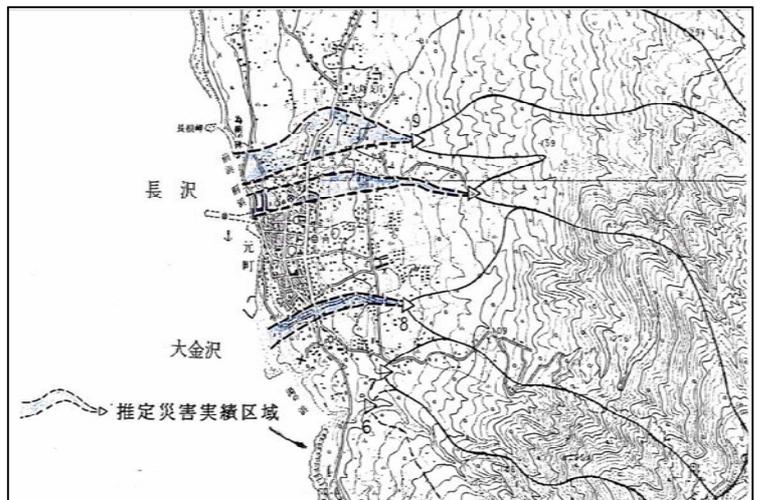
図 1.1.9 狩野川台風時の推定氾濫区域図

この降雨により、元町地区を中心に土砂移動等が各沢で発生し、人命、民家・商店等に大きな被害をもたらした。

大金沢・長沢・五隣の沢・新高沢の上流部で多数の崩壊が発生し、26日16時30分頃、流木(根付きの丸太)を伴った土砂が土石流となって下流の保全対象を直撃した。

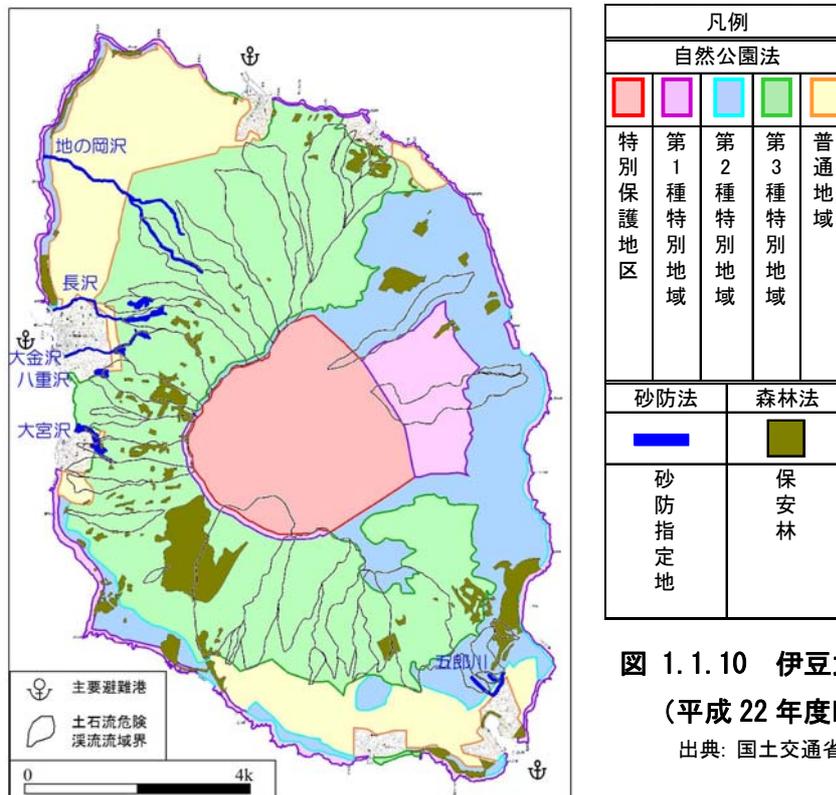
図 1.1.10 伊豆大島の法指定状況
(平成22年度時点のまとめ図)

砂防指定地として、大金沢・大宮沢・八重沢・長沢・地の岡沢・五郎川の6溪流が指定されている（平成22年度時点）。

島内には土石流危険溪流が41溪流ある。土砂災害警戒区域等における土砂災害防止対策の推進に関する法律（以下「土砂災害防止法」という）に基づく土砂災害警戒区域等は平成25年度現在未指定である。

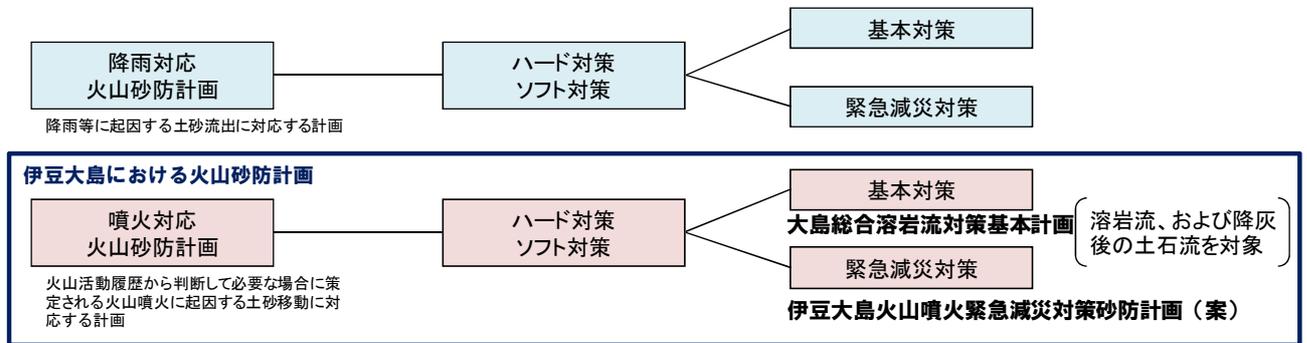
図 1.2.1 伊豆大島における火山砂防計画

伊豆大島では、噴火対応火山砂防計画として平成2年度に『大島総合溶岩流対策基本計画』が策定された。さらに平成22年度に、整備途中で噴火等が発生した場合の対策等を事前に検討する『伊豆大島火山噴火緊急減災対策砂防計画（案）』が策定された（図1.2.1）。

なお、基本計画における降灰後の土石流対策は、降雨対応火山砂防計画の計画対象土砂量よりも大きく、降雨対応火山砂防計画の計画対象土砂量を包含している。

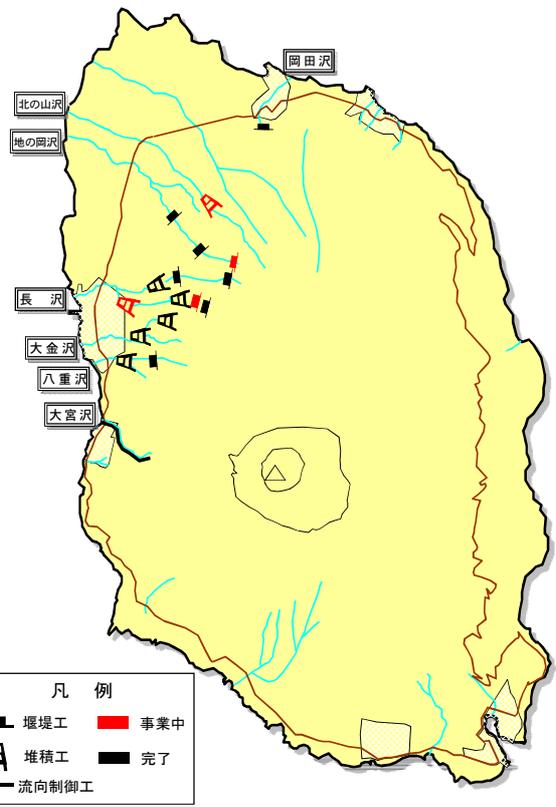
図 1.2.2 大島総合溶岩流対策（基本対策）による砂防施設整備状況

伊豆大島総合溶岩流対策事業による施設整備（平成25年現在）は、長沢、地の岡沢、北の山沢で推進されており、砂防堰堤等による土石流流出土砂の捕捉を目的とした対策が実施されている（図1.2.2）。

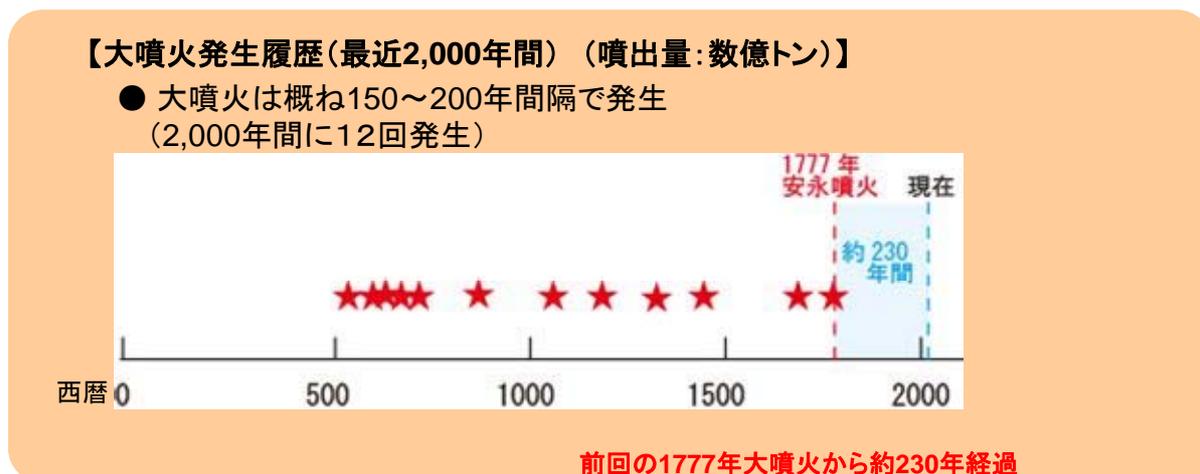
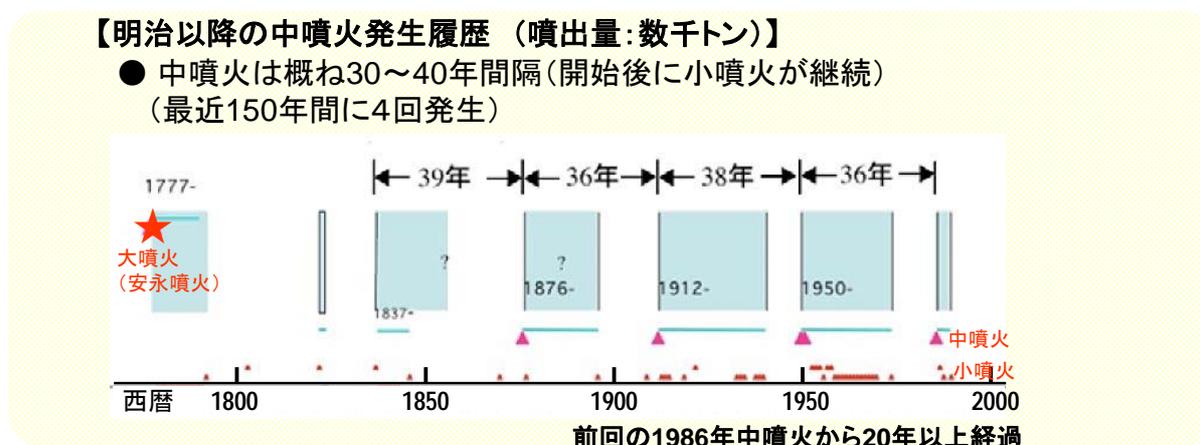
図 1.3.1 伊豆大島の噴火発生履歴

伊豆大島では、最近 2000 年間に於いて噴出量数億トン規模の大噴火が、概ね 150 年～200 年間隔で生じてきた。前回の大噴火である 1777 年の噴火（安永の噴火）から既に 230 年以上が経過しており、次回の大噴火がいつ発生してもおかしくない状況にある。

また、中噴火（数千万トン規模）も、明治期以降概ね 30～40 年間隔で発生しており、前回の中噴火である 1986 年噴火（総噴出量：5,800 万トン）からも既に 27 年が経過している。なお、中噴火の発生後は、小噴火が数年程度継続する傾向にある（図 1.3.1）。
