## 11. 炭素繊維シート埋設ジョイント付き R C 床版の輪荷重走行疲労実験

Wheel Running Fatigue Testing of RC Slab with Carbon Fiber sheet Type Expansion Joint

技術支援課 関口 幹夫、橋原 正周

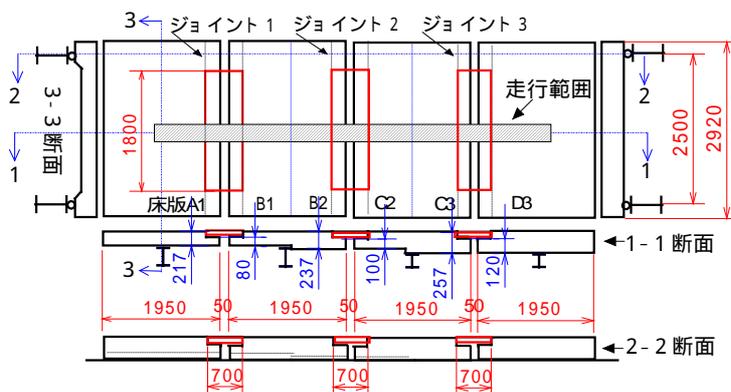
図-1 試験体寸法

輪荷重走行実験の試験体の設置状況を図-1に示す。ジョイントを取付けるR C床版を4体製作して、輪荷重走行試験装置の主桁上に遊間50mmとなるように配置し、ジョイントを3箇所設置した。ジョイン

輪荷重走行実験は、戸田橋実験場の写真 - 1 に示すゴムタイヤ式の輪荷重走行試験機を使用して、試験体上を輪荷重が 6m 区間を往復載荷する方式で行った。床版の支持条件は、図 - 1 に示す走行方向（配力鉄筋方向）は支間 2.5m の単純支持、支間方向（主鉄筋方向）は床版中央の横桁（H328 × B200 × 12 × 16）で弾性支持し、橋脚上の支持条件をモデル化している。

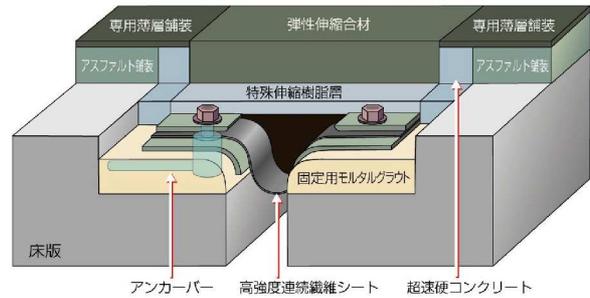
図 - 2 ジョイントの設置概要図

実験に使用した伸縮装置は、ニッテツジョイントであり、炭素繊維シートをエポキシ樹脂接着剤で遊間部を下に凹型（逆型）に成形した特殊な形状のジョイントである。ジョイントの設置イメージは図 - 2 のとおりであり、図 - 1 に示すジョイント 1 の断面形状を図 - 3 に示す。ジョイント部の長さは 1,800 mm、幅は 360 mm である。ジョイント遊間部表層の弾性伸縮合材は、硬質ゴム粒子をポリウレタン樹脂で固めた材料で物性値を表 - 1 に示す。荷重を支持する炭素繊維シートの性能は、引張り強度 3400N/mm<sup>2</sup> 以上、引張り弾性率  $2.45 \times 10^{-6}$  N/mm<sup>2</sup> であり、エポキシ樹脂で成形している。弾性合材の下には、伸び 300% 以上の硬質ウレタンゴムと伸び 700% 以上の軟質ウレタンゴムをポリウレタン樹脂で固め一体化されている。遊間部の両側下面には、アンカーボルトで固定する半円形の鋼板があらかじめシートと接着されている。

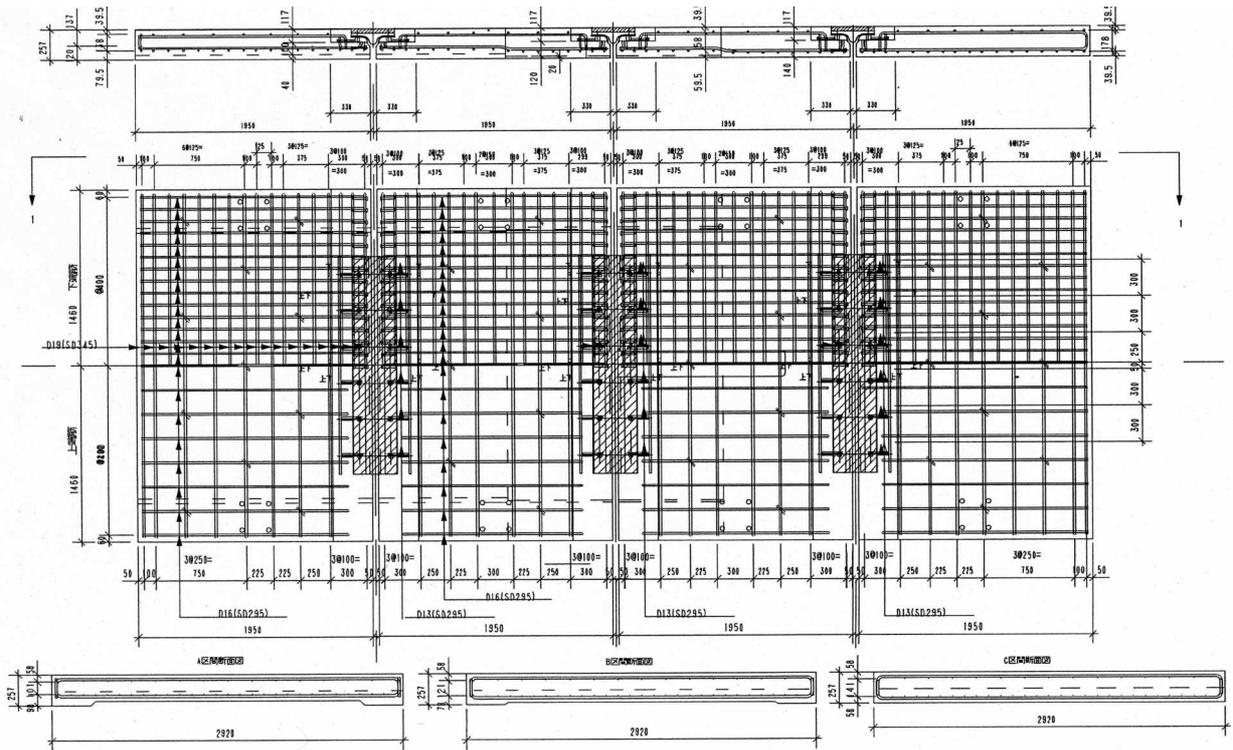
図 - 4 R C床版の配筋・形状寸法

ジョイントを取付けるRC床版端部の仕様は、現行基準以前の補修事例が多いハンチ付きの床版を昭和47年道路橋示方書に準じて設計した。試験体の配筋と形状寸法を図 - 4 に示す。試験体は既報のゴムジョイントおよびシームレスジョイントの試験体と同一仕様である。実験終了後切断調査による配筋の出来高の有効高さを表 - 2 に、鉄筋の機械的性質を表 - 3 に、コンクリートの配合表を表 - 4 に示す。ジョイントを取付ける切欠き部の厚さは、チップング深さ 2 cm 分厚く製作した。ハンチの厚さはジョイント1が 4 cm、ジョイント2が 2 cm、ジョイント3はハンチを付けていない。

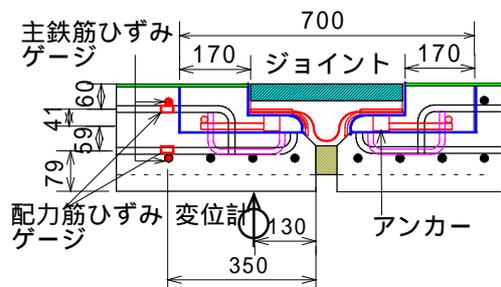
図 - 5 測定位置

ジョイント1部の床版のたわみ、鉄筋のひずみ測定位置を図-5、平面図を図-6に示す。また図-6では、たわみの測定番号と床版A1部の下側鉄筋ひず

ジョイント取付け部の支間中央床版端部から 130 mm 位置の測定点 (図 - 5 参照) のたわみの測定結果を図 - 9 に示す。走行荷重は、1 ~ 10 万回まで 100kN、10 万 1 回 ~ 20 万回まで 130kN、20 万 1 回 ~ 30 万回まで 160kN、30 万 1 回以降は 200kN での階段載荷方式である。図 - 9 の凡例の (総) は各荷重の最大値であり、(残) は荷重を 0 に除荷したときの残留値である。階段載荷での評価は、一定荷重に換算して評価する。本報告では、静的載荷のたわみ測定値は、(最大値 - 残留値) = 弾性たわみの 100kN 換算で評価する。

鉄筋ひずみの階段載荷による評価は、たわみ同様に弾性ひずみの 100kN 換算値で行う。支間中央床版端部から 350mm 位置 (図 - 5 参照) における下側主鉄筋の静的ひずみの測定結果を図 - 13 に示す。床版 A1 は、図 - 10 のたわみ同様に走行 10 回以降他の床版より傾きが大きく、10 万回で 300  $\mu$  を超えて以降は、他の床版同様に急増傾向を示している。

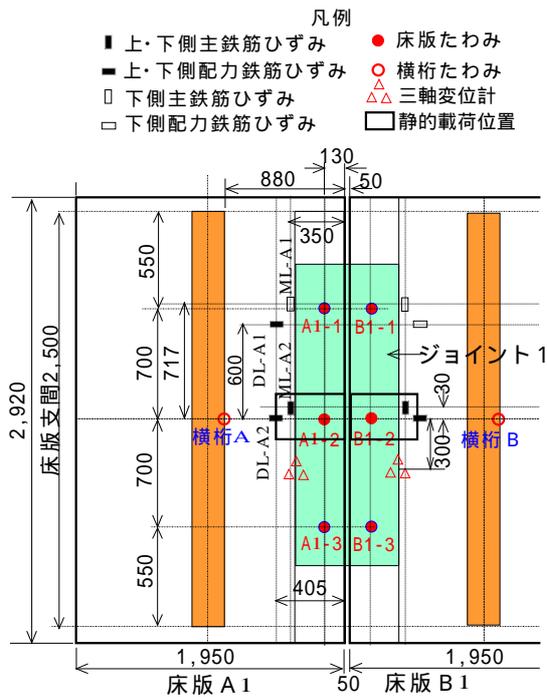
図 - 6 計測位置詳細 (ジョイント 1)

み測定番号のみ標記している。たわみと鉄筋ひずみの測定位置は、遊間の左右で対称に配置してあり、

ジョイント 2 部およびジョイント 3 部も同様な配置である。なお、鉄筋ひずみゲージは、ゲージの疲労耐久性を確保するために市販の鉄筋計と同様に焼付け仕様で製作している。

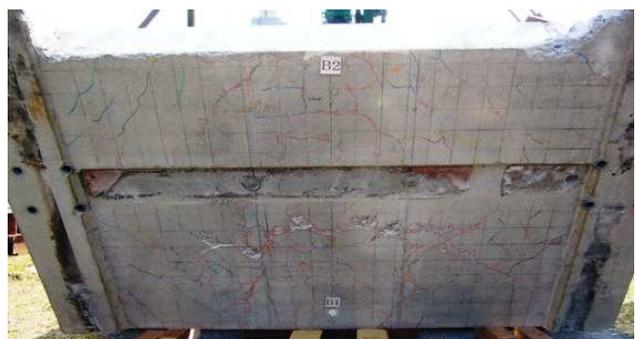
写真 - 2 床版 B1 押し抜きせん断破壊

実験の走行回数を表 - 7 に示す。ジョイント 1 の床版 B1 は、200kN 載荷 64,721 回 (累計 364,721 回) で写真 - 2 のように走行面直下切欠き部から約 30 度の角度で横桁近傍に向かって押し抜きせん断破壊した。その後走行範囲を床版 B2 ~ 床版 D3 に狭めて実験を継続して、ジョイント 2 と 3 は累計 64 万回でも未破壊であり実験を打ち切った。

は、さらに水平に対して約 30 度の角度でせん断ひび割れとなって横桁の手前 20cm 位置で写真 - 2 や写真 - 3 および図 - 8 で破壊面が確認できる。

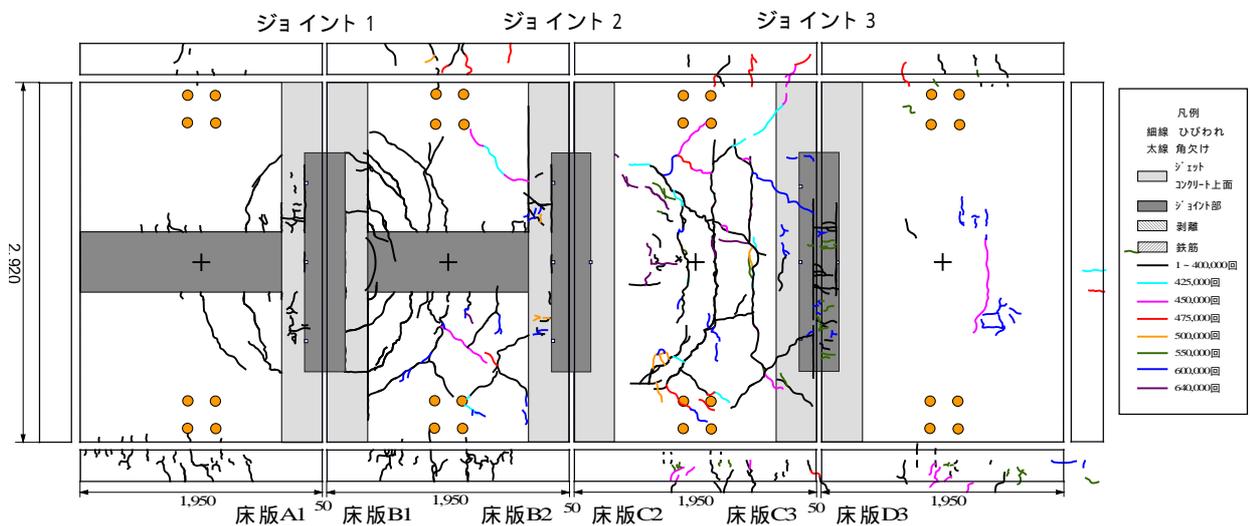
図 - 7 床版上面のひび割れ図

走行面および床版上面には、図 - 7 に示すひび割れが発生した。走行面での初期ひび割れは、10 万回時に床版 A1 と B1 ではジョイント近傍に、また床版 C2 と床版 C3 の中間横桁上の両脇で発生した。

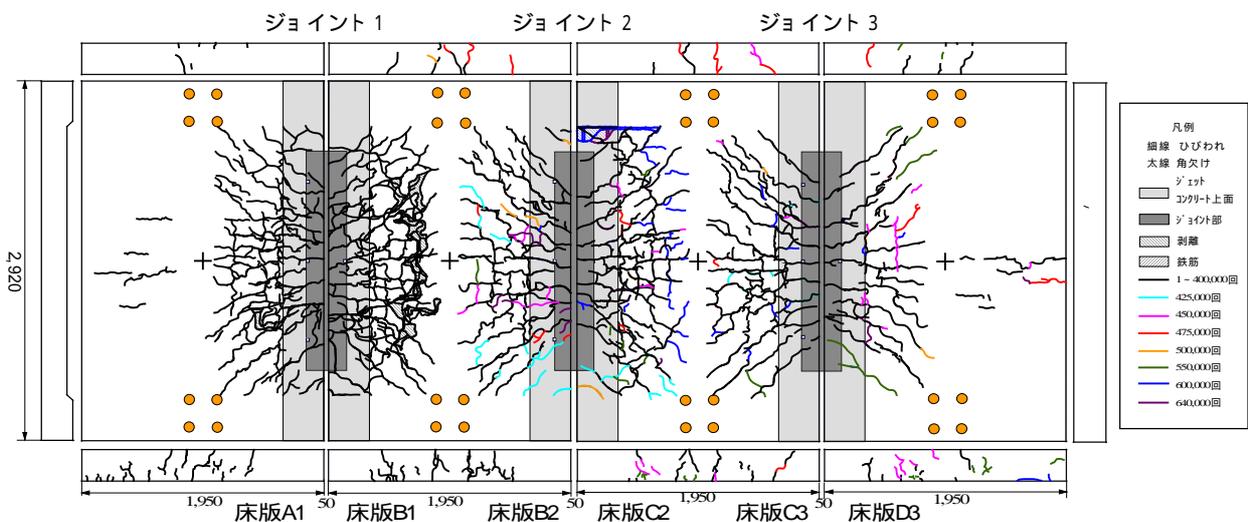
図 - 8 床版下面のひび割れ図

床版下面のひび割れの発生状況を図 - 8 に示す。初期ひび割れの発生は、100kN 走行 10 回で床版厚の薄い床版 A1、床版 B1 の支間中央走行方向（配力鉄筋方向）に長さ 10cm 以下のひび割れが発生した。また、100 回走行で床版 B2、床版 C2 に、床版 C3 および D3 は走行 1,000 回でひび割れが発生した。

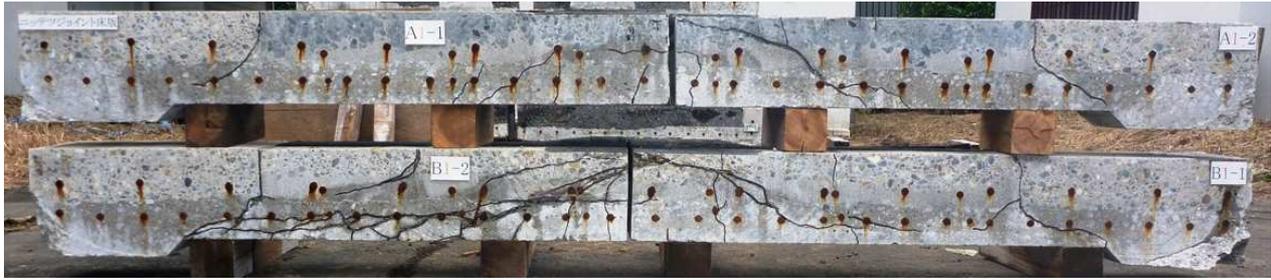
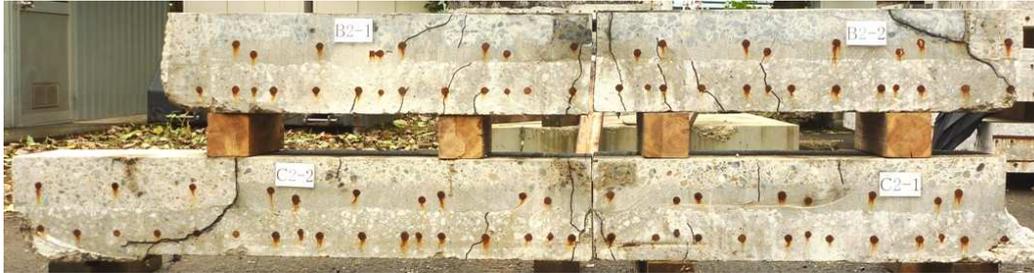
写真 - 3 ジョイント背面床版切断面のひび割れ

遊間部床版端から約 30cm 離れた位置での主筋方向切断面を写真 - 3 に示す。写真 - 3b) ジョイント 1 部

の床版 B1 切断面の中央の走行位置から斜め下にひび割れが発生し、押し抜きせん断破壊面が下側鉄筋位置でハンチに向かって水平に進展していることが確認できる。他の床版は未破壊であり床版 B1 に比べてひび割れは少ない。ジョイント 2 の床版 B2 と床版 C2 およびジョイント 3 の床版 C3 と床版 D3 は、曲げひび割れのみであることが、切断面のひび割れの方向から推察できる。

図 - 10 は静的載荷時の 100kN 換算弾性たわみである。床版 A1 は、100 回以降 10 万回まで微増し、20 万回以降で急増した。床版 A1 以外は、10 万回までほとんど変化が見られないが、20 万回以降は A1 同様に急増している。弾性たわみの挙動は、床版厚に比例した挙動であることが読み取れる。また、床版 C2 は 64 万回で 4 mm を超えている。写真 - 3d) のジョイント左端部に大きなひび割れがあり、未破壊であるがダメージは相当進行していると推察できる。

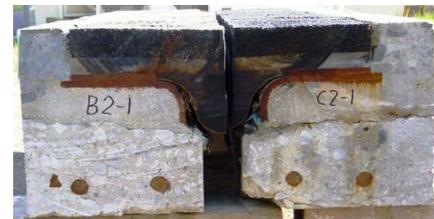
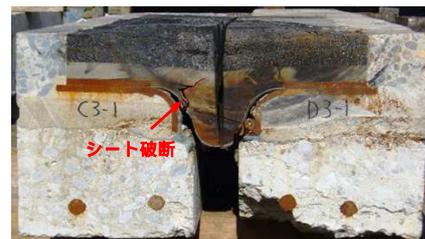
写真 - 4 ジョイント切断面

また、走行ライン直下でのジョイント切断面の押し抜きせん断ひび割れを写真 - 4 に示す。写真 - 4 では、ジョイント 1 床版 B1 の炭素繊維シートを固定している鋼板端部からほぼ 45 度の角度で切欠き部の角に向かってひび割れが発生している。そのひび割れ

写真 - 4 のとおりジョイント 1 切断面の床版 A1 側とジョイント 3 の床版 C3 側に炭素繊維シートの破断が確認された。破断の長さはジョイント 1 の床版 A1 側では 10cm ほどであり、ジョイント 3 の床版 C3 側では 5 cm ほどであった。なお、ジョイント 2 では炭素繊維シートの破断は確認されなかった。

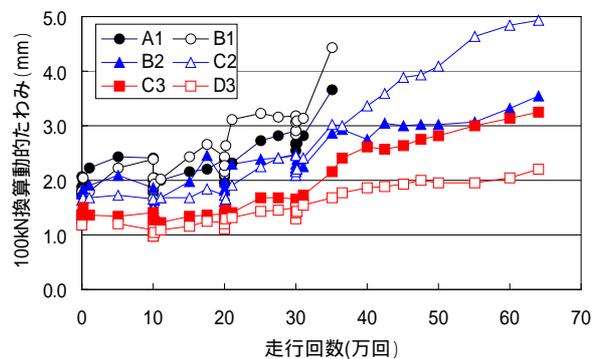
図 - 11 動的たわみ

図 - 11 には、走行時の動的たわみの挙動を示した。変動は大きいですが、図 - 10 の静的載荷時にほぼ対応した挙動で推移していることが確認できる。図 - 12 には、遊間部の床版下面における水平方向の開閉量の測定結果を示した。マイナス方向が水平方向の開きを表しており、図 - 10 のたわみと逆相似形のモードの挙動である。

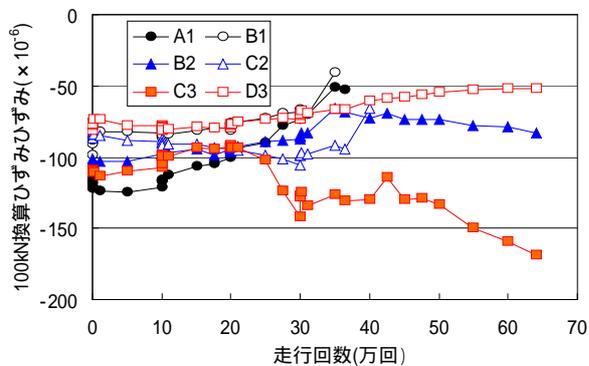
図 - 14 上側主鉄筋ひずみ

上側主鉄筋ひずみの結果を図 - 14 に示す。すべての床版において 20 万回まで、ほぼ一定の推移を示し、以降に減少傾向を示している。なお、床版 C3 のみ

20 万回以降に増加傾向に変化する挙動が見られた。この変化は、ひずみゲージ近傍のひび割れによる局所的な挙動が考えられるが特定は困難である。

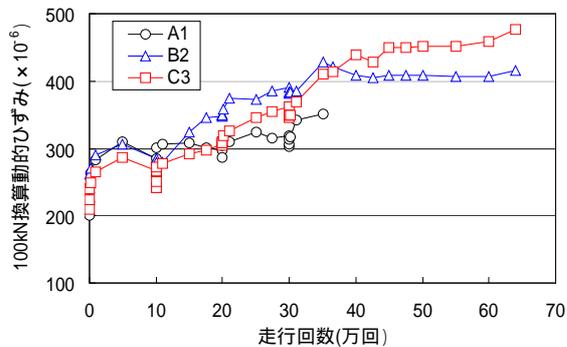
図 - 15 下側主鉄筋動的ひずみ

図 - 15 は、図 - 13 に対応する走行時の下側主鉄筋

の動的ひずみの測定結果を示した。ほぼ図 - 13 同様に 10 万回まで一定割合での増加傾向を示している。

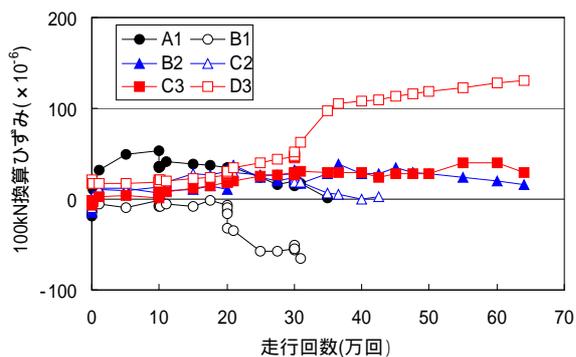
図 - 16 下側配力鉄筋ひずみ

配力鉄筋のひずみ測定結果を図 - 16 および図 - 17 に示す。図 - 16 の下側配力鉄筋では、床版 A1 に 1,000 回以降でたわみや主鉄筋同様に他の床版に比べ顕著な増加傾向が見られる。一方、36.4 万回で破壊した床版 B1 は、20 万回以降で他の床版とは異なるマイナス側に变化した。図 - 17 の上側配力鉄筋では、30 万回まではほぼ変化が見られず、以降はマイナス側に増加する傾向にある。なお、床版 A1 と床版 C2 はプラス側に大きく变化したが、原因は特定できない。

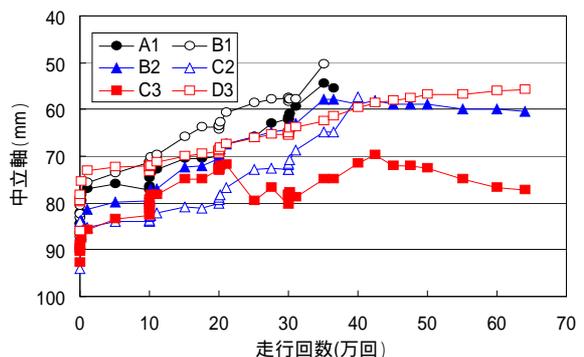
図 - 18 主鉄筋断面の中立軸深さ

支間中央の床版端部から 350 mm 位置 (ジョイント設置境界から約 2cm) の上下主鉄筋ひずみから求まる主鉄筋断面の中立軸深さと走行回数(万回)の関係を図 - 18 に示す。ひび割れ発生前の 1~10 回は変化がないが、100 回以降 10 万回までは一定の傾きであり、中立軸位置は減少傾向を示している。しかし、10 万回以降は急減傾向を示した。中立軸位置の急減は、ひび割れの急増や貫通ひび割れの増加で版剛性が急激に低下したことに連動していると解釈できる。

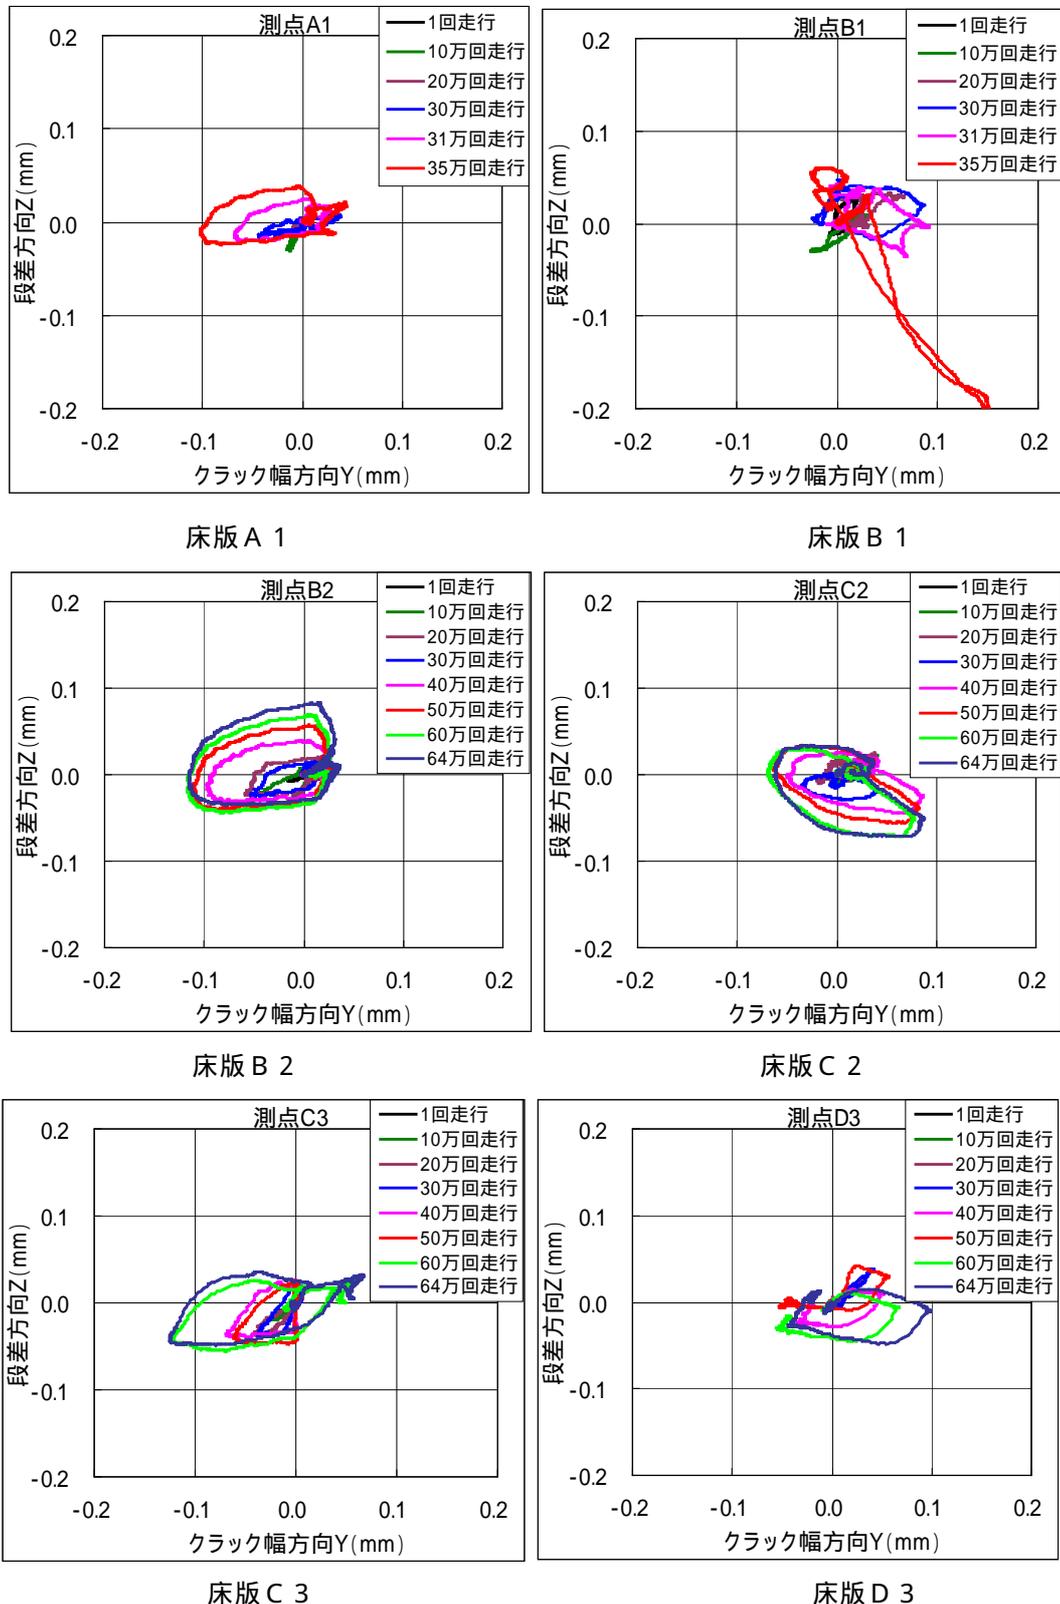
図 - 19 切欠き部打継目の幅(開き)と段差の測定結果

ジョイントと床版上面の打継目の幅(開き)・段差・水平方向ずれ量を三方向変位計により動的に測定した。測定位置は、タイヤ外側より約 150 mm離れた箇所である。走行方向の幅と段差の関係を図 - 19 に示

床版厚 80 mmの床版 B1 は、破壊(36.4万回)直前の 35万回時に急激に段差と開きが増加しており、破壊の前兆現象が確認された。これは、せん断ひび割れが、ジョイント上端から下面にまで進展したとき

に起こる現象である。

床版厚 100 mm の B2 と C2 は、段差と幅（開き）が走行 40 万回以降増加傾向にあるが、その増加傾向は一定であり破壊の前兆現象は見られない。また、床版 C3 と D3 では、床版 B2、C2 より増加割合が小さく、60 万回以降にやや増加傾向を示したが、段差も幅（開き）も動きが微小であり、床版と一体性を維持しておりダメージは少ないと推察できる。

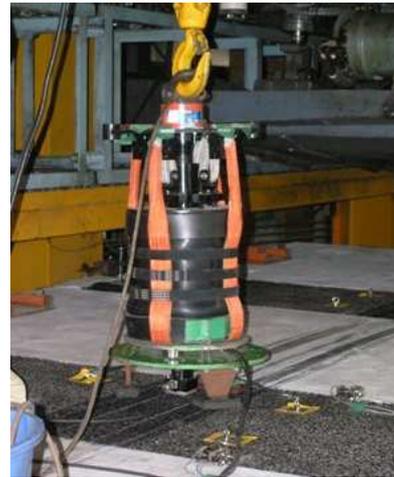
写真 - 5 重錘落下たわみ測定状況

重錘落下たわみ測定機（IIS）によるたわみの測定は、100kg の重錘（写真 - 5）を落下高さ 200mm で測定した。100kN 静的載荷時の弾性たわみと重錘落下たわみの関係を図 - 20 に示す。ジョイント取付け部の床版にひび割れが発生進展して剛性が低下すると、たわみは剛性に比例して増加する。図 - 20 の静的載荷と重錘落下たわみの相関決定係数（ $R^2$ ）は、すべて 0.89 以上であり高い相関関係が認められる。IIS 重錘落下たわみ法は床版の点検に有効であるが、ジョイント部の床版剛性についても簡便な点検手法に成り得る。
