9. 各種ジョイント付きCFRP補強床版の輪荷重走行疲労実験

Wheel Running Fatigue Test of CFRP Strengthened Slabs with Various Expansion Joints

技術支援課 関口幹夫、大石雅登、橋原正周

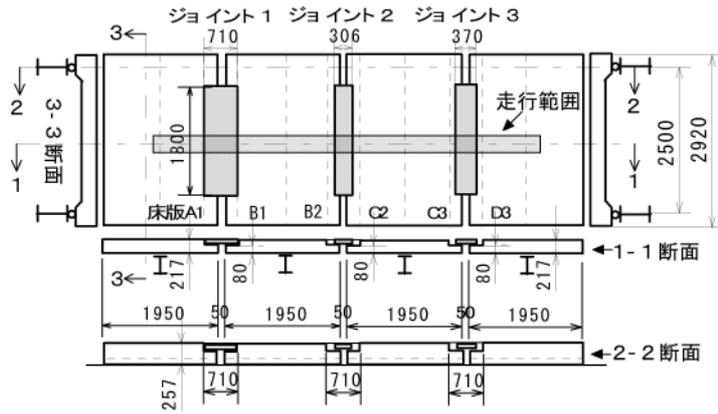
図-1 試験体寸法

輪荷重走行実験の試験体の設置状況を図-1に示す。ジョイントを取付けるRC床版を4体製作して、

輪荷重走行試験装置の主桁上に遊間50mmとなるように配置し、ジョイントを3箇所設置した。ジョイントの設置は、2.4で詳述するが即日交通開放の補修（交換）工事を再現する手順で行った。輪荷重走行実験は、写真-1に示すゴムタイヤ式の輪荷重走行試験機を使用して、試験体上を輪荷重が6m区間を往復載荷する方式で行った。床版の支持条件は、図-1に示す走行方向（配力鉄筋方向）は支間2.5mの単純支持、支間方向（主鉄筋方向）は床版中央

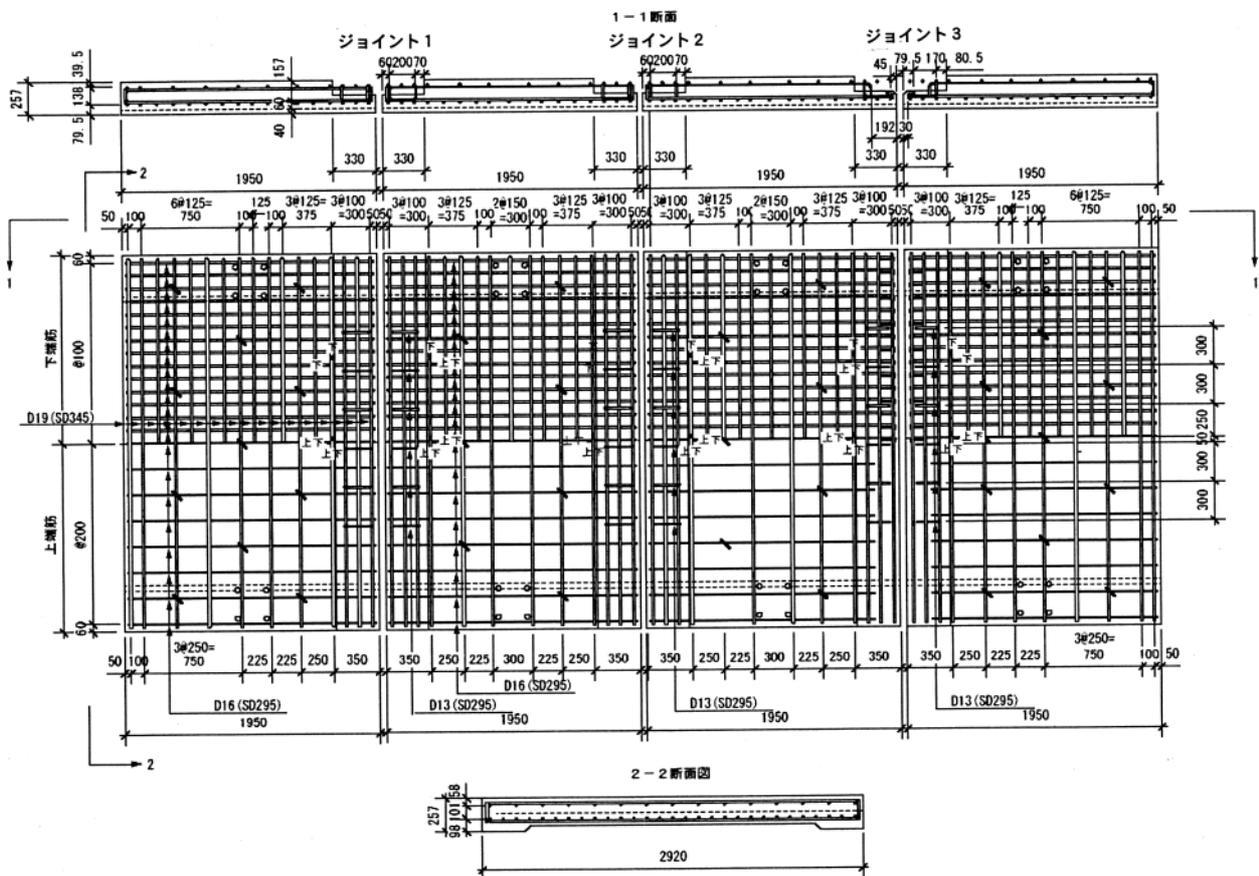
図-2 RC床版の配筋・形状寸法

ジョイントを取付けるRC床版端部の仕様は、現行基準以前で補修事例の多いハンチ付き床版を昭和47年道路橋示方書に準じて設計した。試験体の配筋と形状寸法を図-2に示す。ジョイントを取付ける切欠き部の厚さは、チップング深さ2cm分厚く製作した。ハンチの高さは載荷装置の制約から40mm一定である。試験体は既報のゴムジョイント²⁾、特殊アスファルト系埋設ジョイント³⁾および炭素繊維シート埋設ジョイント⁴⁾試験体の切欠き部の厚さ80mmと同一仕様である。床版の配筋寸法を表-2に示す。なお、有効高さは試験終了後の切断調査による実測値である。使用材料の鉄筋の機械的性質を表-3に、コンクリートの配合表を表-4に示す。材齢28日の圧縮強度は32.4N/mm²、弾性係数は30.5kN/mm²、ポアソン比は0.204であり、実験終了後のコアの圧縮強度は33.72N/mm²、弾性係数は26.2kN/mm²であった。

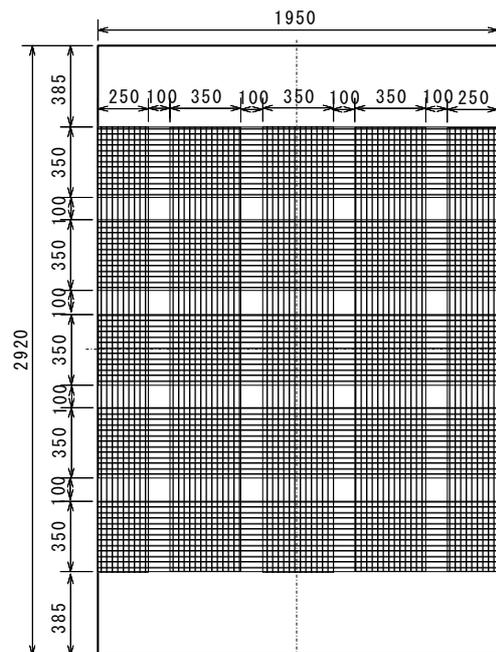
図-3 ストランドシートの割付図

床版の補強は、炭素繊維接着工法で施工時間を短縮できる350mm幅の高強度型ストランドシート(スダレ状に炭素繊維を加工したシート)を使用した。シートの引張弾性率は245kN/mm²、設計厚さ0.333mm、繊維重量600g/m²である。シートの貼り付け方法は、主鉄筋方向×配力筋方向各1層貼りで、コンクリート面が観察できる100×100mmの窓を設ける格子接着工法⁷⁾で施工した。図-3にストランドシートの施工割付図を示す。

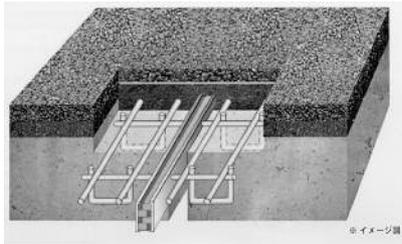
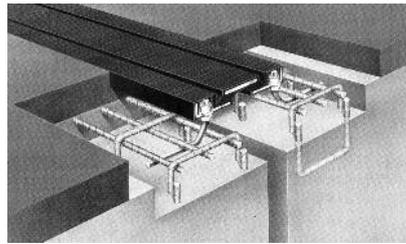
図-4 ジョイントの概要図

散型の埋設ジョイント(SM)である。ジョイント2には、図-4(b)に示す一般的な荷重支持型のゴムジョイント(TF)である。ジョイント3には、図-4(c)の炭素繊維シートをエポキシ樹脂で遊間部を下に凹型に成形した荷重支持型埋設ジョイント(NT)である。ジョイントの取付けは、即日交通開放の補修(交換)工事の施工機材を使用し、使用材料は各メーカーの仕様によった。なお、後打ちの超速硬モルタルおよび

(a) ジョイント 1 (SM)

(b) ジョイント 2 (TF)

(c) ジョイント 3 (NT)

伸縮装置は、床版を補強していない既報で検討した形式の異なる図-4に示す3形式である。ジョイント1には、図-4(a)に示すアスファルト系荷重分

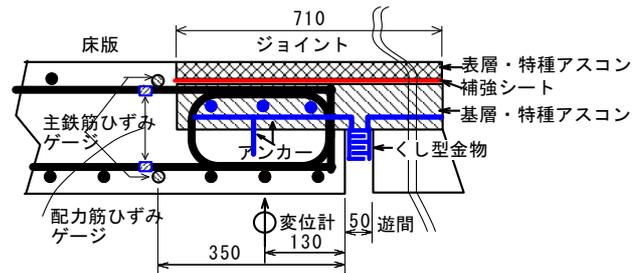
図-5 計測位置詳細（ジョイント 1）

ジョイント 1 の床版のたわみ、鉄筋のひずみ測定位置を図-5、平面図を図-6 に示す。また図-6 では、たわみの測定番号と床版 A1 の下側鉄筋ひずみ測定番号のみ標記している。たわみと鉄筋ひずみの測定位置は、遊間の左右で対称に配置している。ジョイント 2 およびジョイント 3 もジョイント 1 と同様な配置である。なお、鉄筋ひずみゲージは、ゲージの疲労耐久性を確保するために市販の鉄筋計と同様に焼付け仕様で製作した。たわみの測定は、ひずみゲージ式の変位計、リング式変位計および三軸変位計を使用した。

ジョイント取り付け部の支間中央遊間から130mm位置の測定点(図-5 参照)のたわみの測定結果を図-9 に示す。走行荷重は、1~10万回まで100kN、10万1回~20万回まで130kN、20万1回~30万回まで160kN、30万1回以降は200kNでの階段荷方式である。図-9 の凡例の(総)は各荷重の最大値であり、(残)は荷重を0に除荷したときの残留値である。

鉄筋ひずみの階段载荷による評価は、たわみ同様に弾性ひずみの 100kN 換算値で行う。支間中央床版端部から 350mm 位置 (図-5 参照) における下側主鉄筋の静的ひずみの測定結果を図-11 に示す。ジョイント 1 の床版 A1 および B1 は、走行回数 1,000 回まで計測できたが以降にひずみゲージが断線して、計測不能となった。たわみが 1,000 回以降で増加していることから、切欠き背面の鉄筋ゲージ近傍に隅角部から入ったひび割れにより断線したものと推察される。1,000 回までのひずみの値は、概ね 80~150 μ の範囲で安定した推移を示している。

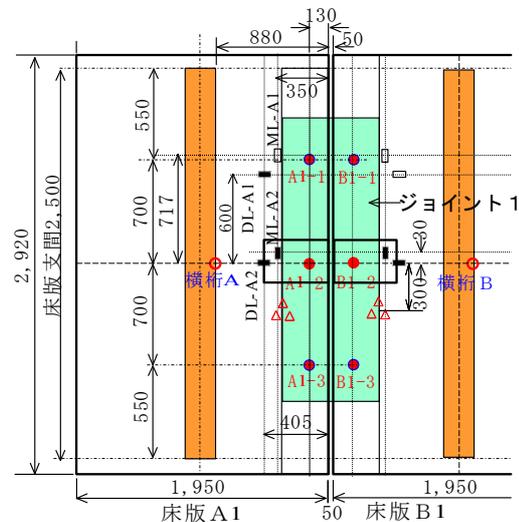
図-6 計測位置詳細（ジョイント 1）

静的荷重試験は、ジョイント設置部のそれぞれの床版端部を荷重位置（図-6 参照）とする静的荷重である。計測荷重は 0kN～100kN まで 20kN ピッチで荷重し、除荷は 20kN ピッチで戻す方式とし、各荷重段階でのたわみと鉄筋ひずみを測定した。

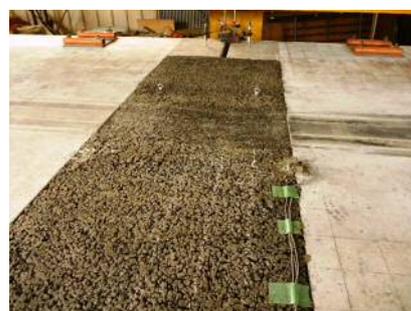
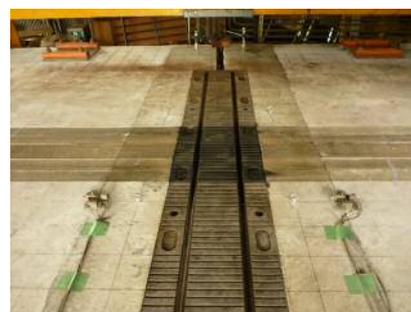
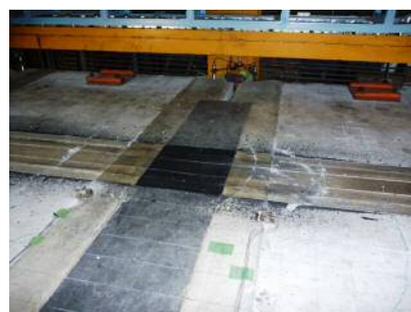
写真-2 ジョイント部走行面の状態

ジョイントおよび隣接する床版上面の損傷状況を写真-2 に示す。ジョイント 1 は、床版 B1 側の切欠き部で押し抜きせん断破壊したことから、B1 側走行面の舗装が 16mm 沈下（陥没）した。しかし、床版コンクリート上面には、ひび割れの発生がなく、また、ジョイント接続面が開くなどの損傷は確認できなかった。ジョイント 2 は、42.6 万回の未破壊で終了するまで、特に床版上面およびジョイント表面での損傷はない。一方、ジョイント 3 は、40 万回以降に写真-2(c)に示すように、ジョイントの左右のコンクリート面にひび割れが発生し、一部角欠けが生じた。

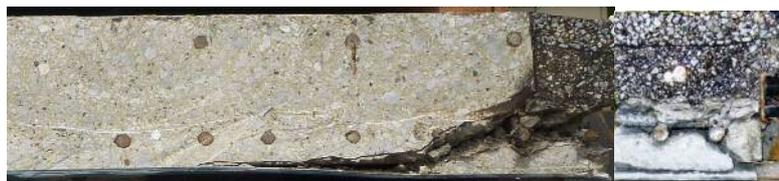
写真-3 橋軸方向切断面

走行面直下の切断面（主鉄筋切断面）の状態を写真-3 に示す。ジョイント 1 の切断面では、切欠きの隅各部からのひび割れが斜め下方に入り、中間横桁位置まで補強シートの剥離が発生した。また遊間側の切欠きの下場筋位置に水平ひび割れおよび炭素繊維シートの剥離が確認できる。

ジョイント 2 の切断面では、切欠き隅部から入ったひび割れが下側主鉄筋位置へ斜めに進展して水

平ひび割れとなっている。ひび割れの先端は下場筋位置で止り、補強シートの剥離はない。一方、ジョイント 3 では、切欠きの隅部から斜めにせん断ひび割れが入り下面に達しているが、補強シートに剥離はない。また、ジョイントの鋼板下面から切欠き縦部に水平ひび割れが入っている。さらに、床版上面から入ったひび割れが、中間横桁位置と遊間での中間位置で確認できる。このひび割れは、いずれも

下側主鉄筋位置で止まっている状態が確認できる。

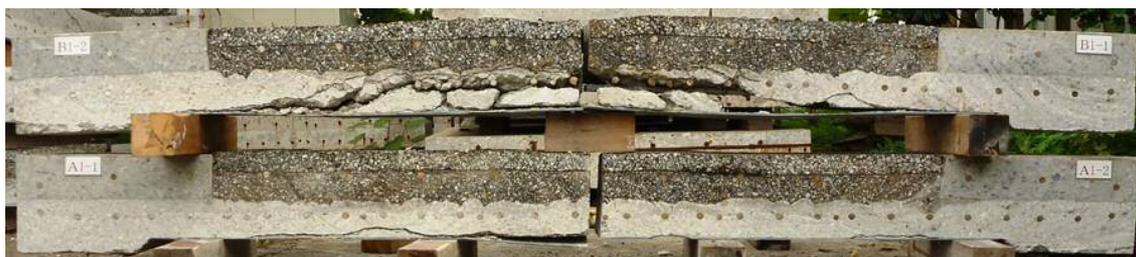
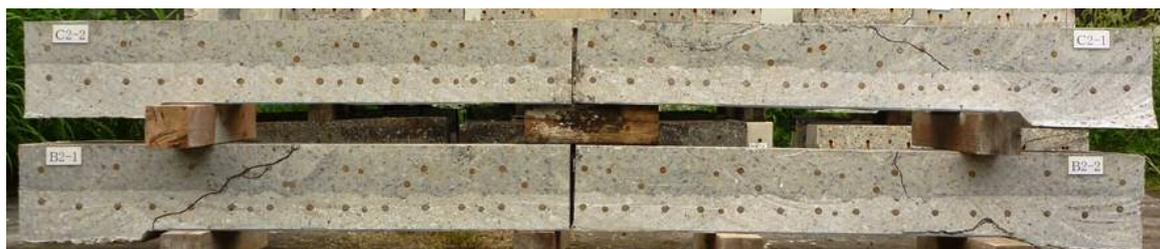
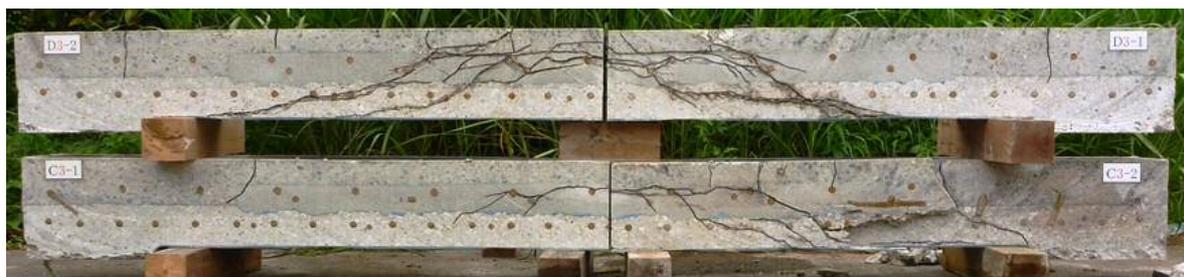
写真-4 ジョイント背面での切断面

遊間部床版端から約 30 cm 離れた位置でのジョイント背面の支間方向切断面を写真-4 に示す。写真-4(a)のジョイント1の6.9万回で破壊した床版B1側での損傷が激しい。支間中央のタイヤ走行位置からハの字状に下場筋のかぶり部コンクリートにひび割れが入っている。切欠き部の下場筋位置での損傷が激しく、二層化と砂利化が混在しボロボロの状態である。補強シートは破断がなく、ハンチ近傍まで剥離している。アスファルトジョイントの表層に若干のわだち掘れが確認できる。基層は、ひび割れが入るなどの損傷は確認できない。

ジョイント2は、タイヤ走行直下とその近傍には、ひび割れやシートの剥離などの損傷は無く、補強シート先端のハンチ先端から床版上面につながるせん断ひび割れが特徴的である。床版C2上面のひび割れ発生位置は、ジョイント長手方向の先端とほぼ一致している。

ジョイント3は、42.6万回で破壊したD3側の損傷が激しい。タイヤ幅方向の先端からハの字状にせん断ひび割れが入っており、上筋位置での水平ひび割れが床版D3および床版C3で確認できる。図-4(c)のD3右側の写真では、下場筋でも水平ひび割れが確認される。補強シートの剥離は、一部で確認されたがシートの破断はない。

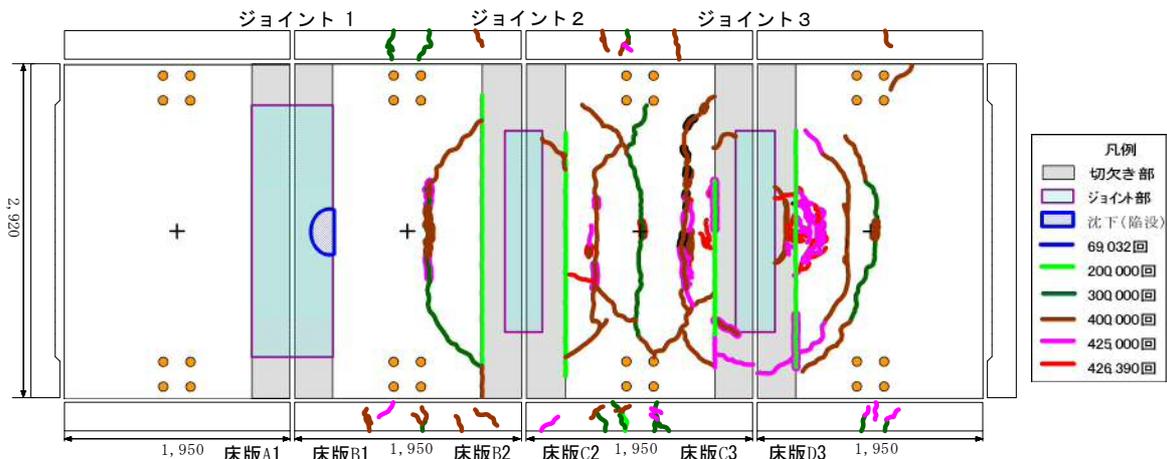
図-7 床版上面のひび割れ図

床版上面には、図-7に示すひび割れが発生した。走行面での初期ひび割れは、6.9万回で破壊したジョイント1の床版A1および床版B1では、上面のひ

び割れは破壊まで発生しなかった。

ジョイント2の初期ひび割れは、25万回で床版B2の中間横桁のフランジ先端に沿って60cmの長さで、床版C2と床版C3の中間横桁上に1.7mの長さで発生した。ジョイント3初期ひび割れは、床版D3の中間横桁上に27.5万回で発生した。ジョイント2と3の中間横桁上のひび割れは、負曲げによるひび割れと考えられる。

35万回では、床版C2および床版C3の中間横桁とジョイント2およびジョイント3の中間位置に主鉄筋に沿うひび割れが発生した。40万回では、ジョイント3の後打ちコンクリートの走行位置および床版D3の中間横桁フランジに沿うひび割れが発生し、42万回では床版D3の走行面で砂利化に進展した。

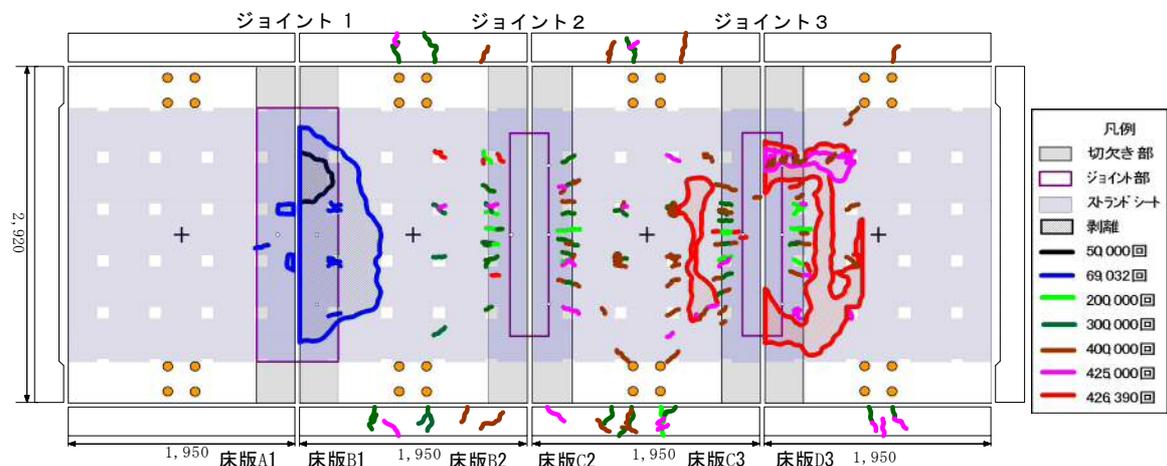
図-8 床版下面のひび割れ図

床版下面のひび割れの発生状況を図-8に示す。ジョイント1は、床版B1側のタイヤ幅先から10～50cmにかけて遊間部から半円状の補強シートの剥離が確認された。ジョイント1の破壊時6.9万回で

は、床版 B1 側で図-8 に示す広い範囲で補強シートの剥離が確認された。

ジョイント2では、25万回で切欠き隅角部真下の補強シートのひび割れ確認窓で配力筋に沿う曲げひび割れが最初に確認された。42.6万回で終了した時点では、ひび割れは増加したものの床版 B2 側でのシートの剥離は生じなかった。一方、ジョイント3では、切欠き部真下において15万回で曲げひび割れが観測窓で確認された。42万回では、床版 D3 のタイヤ幅先端から40~60cm、遊間から中間横桁手前の範囲でシートの剥離が確認された。ジョイント3の破壊時42.6万回では、床版 C3 側のジョイント背面位置でのシートの剥離が確認された。一方、床版 D3 側では、広い範囲でシートの剥離が生じた。また、遊間部ではタイヤ走行位置からやや離れた位置のせん断領域での剥離が確認できた。タイヤ走行直下での曲げ領域での剥離は生じていないことが確認された。

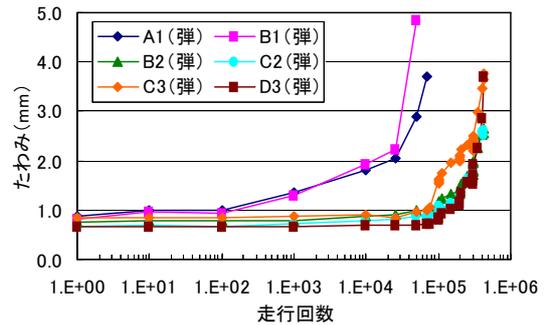
図-10 100kN換算弾性たわみ

図-10 は静的荷重時の100kN換算弾性たわみである。弾性たわみの推移は、走行回数100回までジョイントの種類による差異はほとんど無く、床版のたわみは、FEMによる全断面有効の計算値(ジョイント1で1.12mm、ジョイント2で0.72mm、ジョイント3で0.84mm)以下でスタートしている。

ジョイント1の床版A1とB1は、ジョイント2とジョイント3の床版に比べて走行回数1,000回以降たわみが増加し、5万回以降急増して破壊に至っている。ジョイント1の引張り無視時の計算たわみは2.51mmであり、5万回の測定時に相当する。

ジョイント2の引張り無視の計算たわみは1.3mmであり、床版B2では11万回、床版C2では20万回を超えている。ジョイント3の引張り無視の計算た

わみは 1.42 mm で、床版 C3 では 10 万回、床版 D3 では 21 万回で超えている。たわみの挙動は、引張り無視の計算値を超えると、急激にたわみが増加して破壊に至ると想定される。

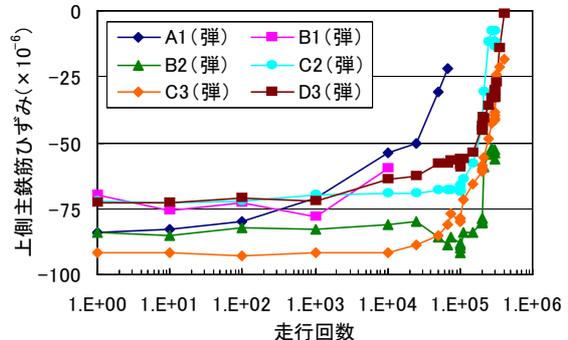
図-12 上側主鉄筋100kN換算ひずみ

上側主鉄筋ひずみの結果を図-12 に示す。最初に破壊したジョイント 1 の床版 B1 は 1 万回以降で破断している。床版 A1 は 1,000 回以降減少傾向を示している。他の床版も -75~-100 μ の範囲で概ね 1 万回まで推移し、10 万回以降減少傾向を示している。

図-13 に上下位置の主鉄筋ひずみから計算される中立軸の推移を示した。下側主鉄筋のひずみが急増すると、中立軸位置が圧縮主鉄筋位置 (かぶり約 42 mm) に接近して、図-12 の上側主鉄筋ひずみが急減したものと考えられる。

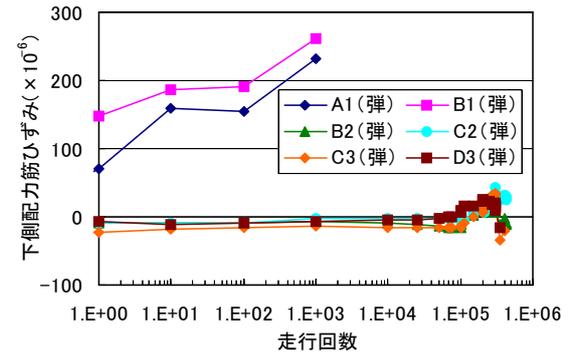
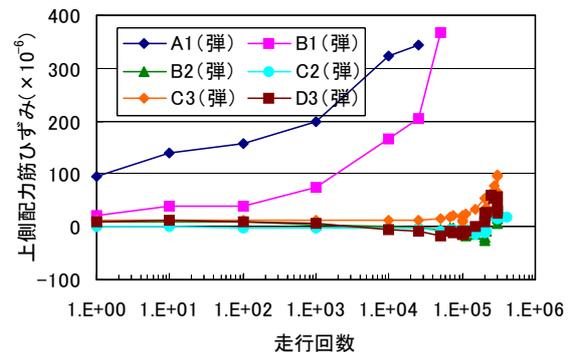
図-14 下側配力筋 100kN 換算ひずみ

配力鉄筋のひずみ測定結果を図-14 および図-15 に示す。いずれの図においてもジョイント 1 の床版 A1 と床版 B1 は、他のジョイントの床版の値と比較して引張りひずみであり、値が大きく性状が異なっている。これは、ジョイント 1 では、早い段階に切欠き隅角部から入ったひび割れによって、下側は引張りひずみが、上側は張出し床版と同様な変形が生じて曲げによる引張りひずみが発生したものと推察できる。一方、ジョイント 2 およびジョイント 3 の床版は、切欠き隅角部に発生するひび割れの発生時期が 10 万回以降であり、版とし破壊近くまで機能して、大きなひずみは発生しなかったと推察する。

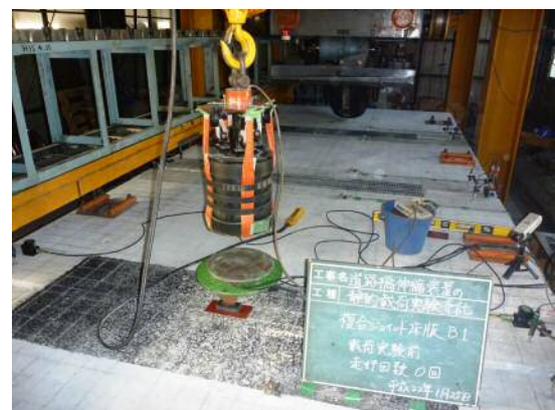
写真-5 重錘落下たわみ測定状況

重錘落下たわみ測定機 (IIS) による载荷位置は、静的载荷と同一とし、たわみセンサーは、载荷板の

中心位置(支間中央)と両支持桁上に配置して、100kgの重錘(写真-5)を200mmの落下高さで3回測定した。床版中央のたわみは、両支持桁の鉛直変位量を補正して測定値とする。

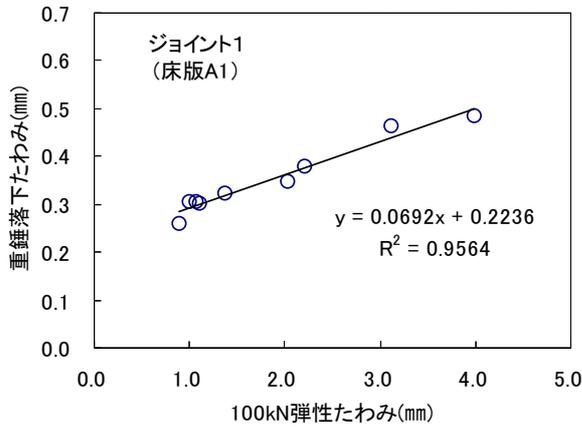
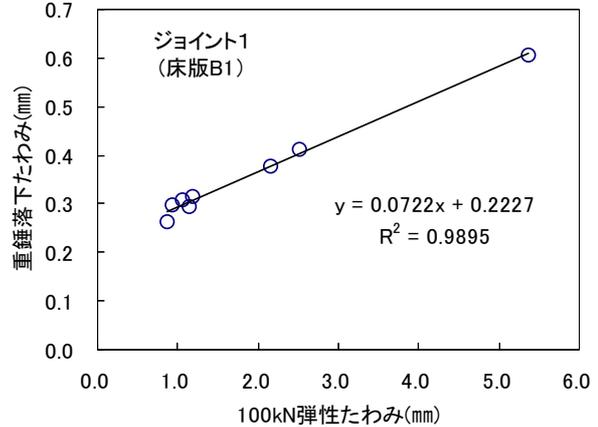
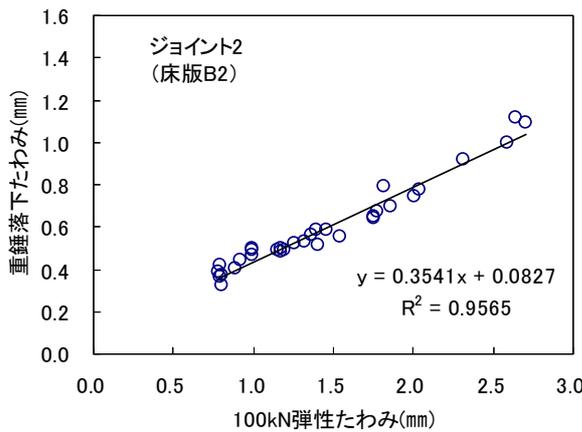
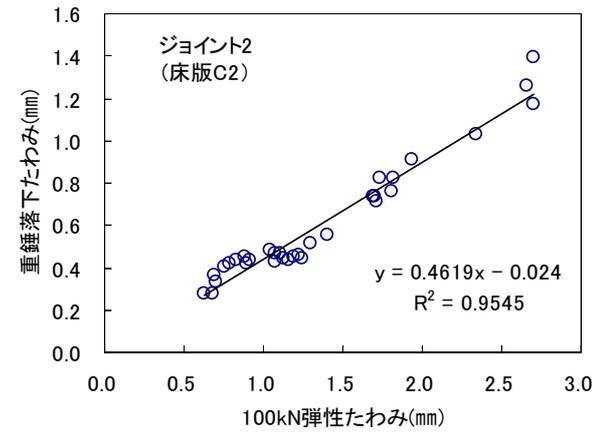
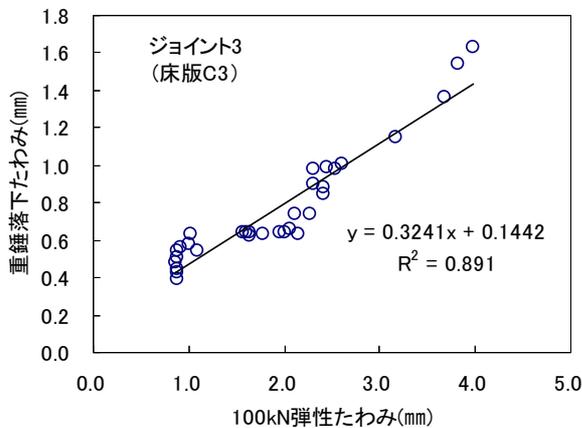
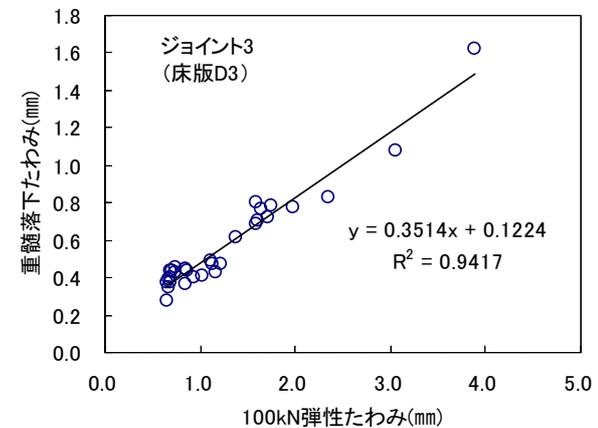
図-16 静的弾性たわみと重錘落下たわみの関係

100kN 静的載荷時の弾性たわみと重錘落下たわみの関係を図-16に示す。ジョイント取付け部の床版

にひび割れが発生進展して剛性が低下すると、たわみは剛性に反比例して増加する。静的載荷と重錘落下たわみの相関決定係数 (R^2) は、すべて 0.89 以上であり高い相関関係が認められる。IIS 重錘落下たわみ法は床版の点検に有効であるが、ジョイント取付け部床版の剛性評価でも簡便な点検手法に成り得

なお、ジョイント1の回帰式の傾きがジョイント2およびジョイント3に比べて一桁小さく異なっている要因は、落下衝撃の載荷板の3点の足の2点がコンクリート上で1点がジョイント遊間側にセットされているので、ジョイント設置部は剛性が急激に

低下したのに対して、ジョイント背面の床版側は剛性の低下が急激でなかった影響が、荷重の小さい衝撃落下たわみで顕著に現れた可能性が考えられる。

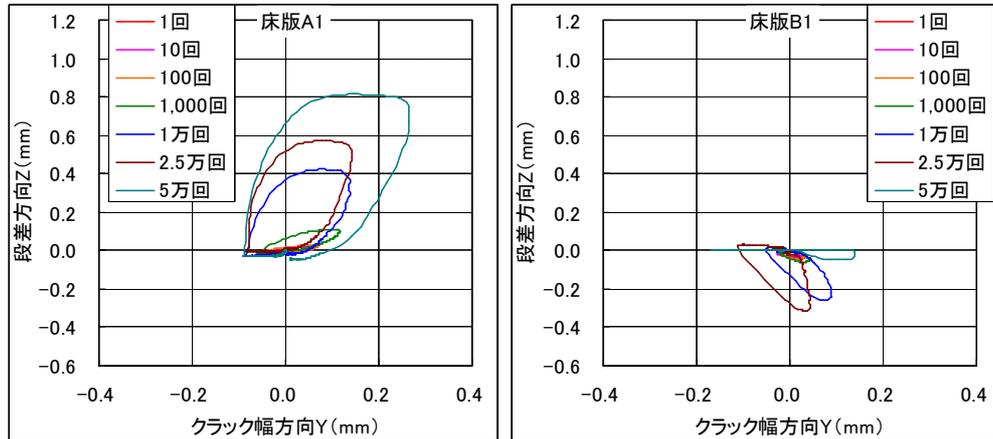
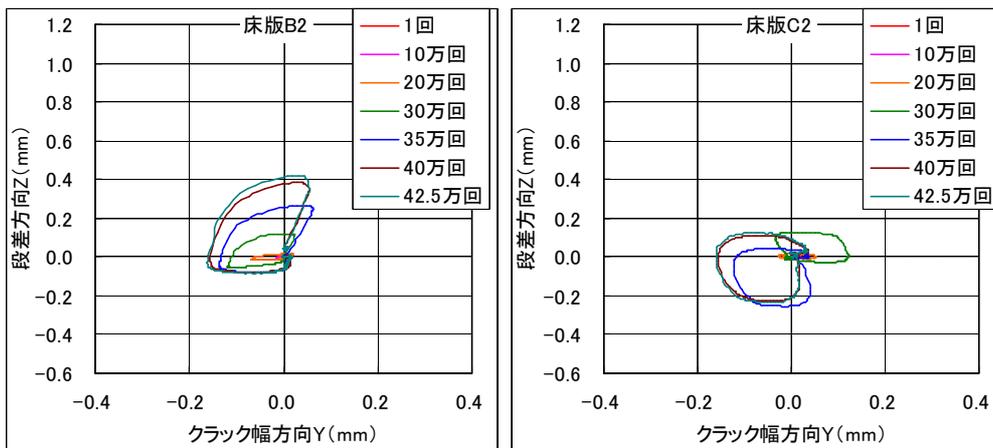
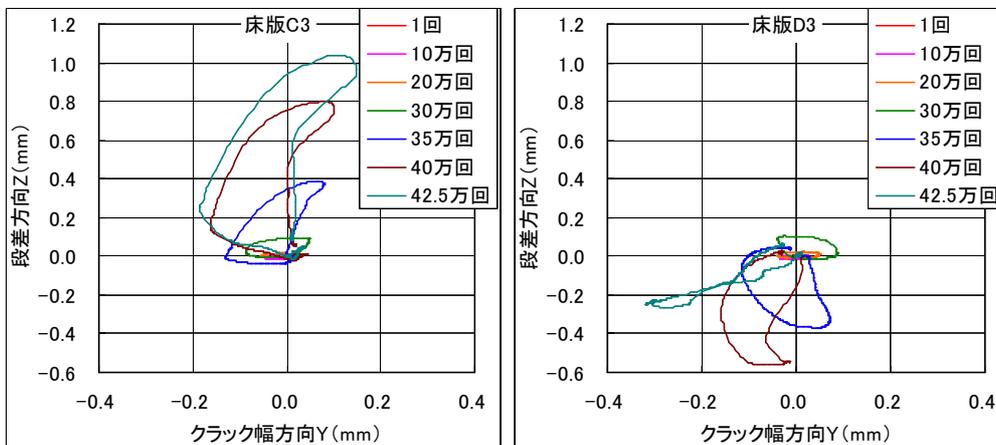
図-17 切欠き部打継目の開き(幅)と段差の関係

ジョイントと床版上面の打継目の開き(幅)・段差・水平方向ずれ量を三軸変位計により動的に測定した。

走行方向の開きと段差の関係の代表例を図-17に示す。ジョイント1の床版A1は、1万回以降段差が増加したが、B1は破壊(6.9万回)前の5万回時に急激に段差も開きも減少し、破壊の前兆が確認できなかった。ジョイント2およびジョイント3についても明瞭な破壊の前兆現象は確認できなかった。段差の急増が無かった理由は、下面を炭素繊維シートで補強してあるため、ひび割れの動きが抑制された効果が考えられる。

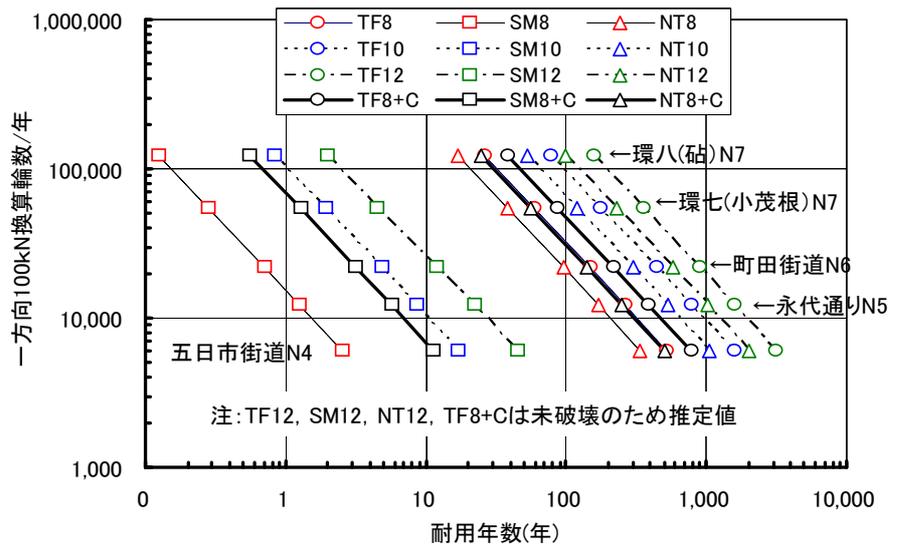
図-18 伸縮装置取付け部 RC 床版の S-N 線図 (傾き $m=4$)

図-18には、これまでに実験を行ったすべての結果のS-N線図を示す。荷重支持型ゴムジョイント(TF)、荷重分散型特殊アスファルト系埋設ジョイント(SM)、荷重支持型炭素繊維シートジョイント(NT)である。また、記号に続く数字の8、10、12は切欠

き部の床版厚さ (cm) であり、+C は炭素繊維シートで床版を補強した今回の実験結果である。図の縦軸は、年間の一方方向 100kN 換算輪数、横軸は耐用年数である。図中には、表-6 に示す主な軸重観測地点の輪数の関係を示し、舗装計画交通量区分が分かれば、ジョイントの種類と切欠き部の床版厚さと耐用年数の関係の目安が得られる。

例えば、舗装計画交通量区分が N7 で耐用年数 20 年以上を期待できるジョイントの種類と切欠き部の床版厚さの関係は、NT8 又は TF8 以上であり、SM は総て期待できないことが分かる。

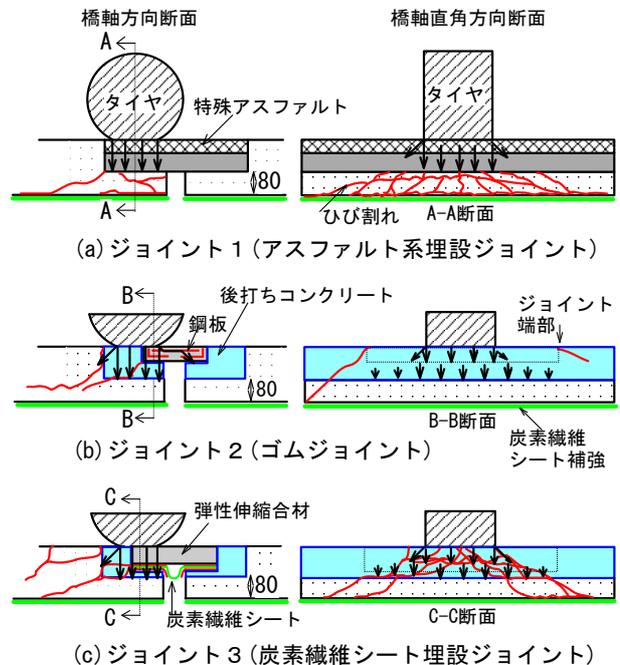
図-19 伸縮装置取付け部の荷重分布概念図

埋設ジョイントの荷重支持型と荷重分散型での床版への輪荷重分布は、図-19 の概念図に示すように作用すると考えられる。ジョイント 1 の荷重分散型特殊アスファルト系では、輪荷重の荷重分布が表層から 45 度に分散して取付け部の床版に直接作用するのに対して、ジョイント 2 の荷重支持型ゴムジョイントや炭素繊維シート埋設系では、ジョイント底部での鋼板の存在により、ジョイント取付け部床版に作用する橋軸直角方向の荷重分布幅がより広く、輪荷重直下の切欠き部での応力集中が緩和される。また、同じ荷重支持型であっても炭素繊維シート埋設ジョイントに比べてゴムジョイントは疲労耐久性が優れている。ゴムジョイントは、断面積が最も小さいので、後打ちコンクリートのボリュームが最も大きく、ジョイント取付け部全体の剛性が最も大きいと言えるので、ジョイントを含む取付け部全体の剛性の大きさが耐久性に差をもたらしたと推察できる。さらに、ジョイントの中間層にも遊間を跨ぐ様に鋼板が挿入されているので、橋軸方向への荷重分布幅が広く作用する。また、タイヤが遊間を跨ぐ際に衝撃を緩和する効果も期待できるなどによって、疲労耐久性を向上させていると推察できる。
