下高井戸調節池工事に伴う準備工事

# 工事説明会

東京都第三建設事務所  
松井建設株式会社

# 1) 下高井戸調節池事業について

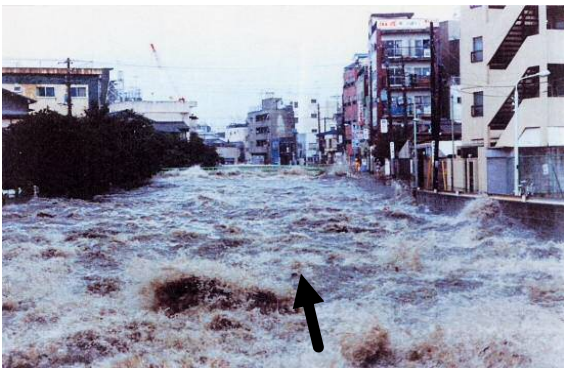
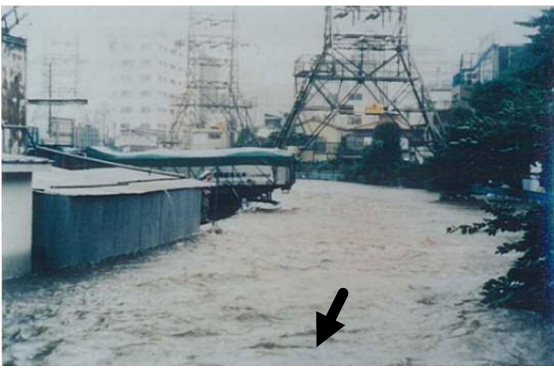
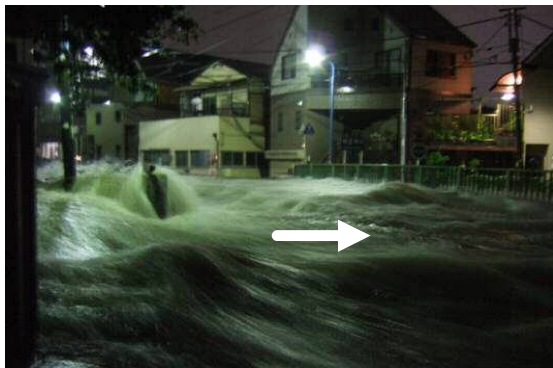
## ■神田川流域における主な水害

| | 昭和56年7月 集中豪雨 | 平成5年 台風11号 | 平成17年9月 集中豪雨 |
|---|---|---|---|
| 発生年月日 | 昭和56年7月22日 | 平成5年8月27日 | 平成17年9月4日 |
| 1時間最大雨量(mm/h) | 77.0 | 47.0 | 112.0 |
| 24時間雨量(mm) | 81.0 | 195.0 | 251.0 |
| 浸水面積(ha) | 188.7 | 117.1 | 125.9 |
| 床上・床下浸水家屋(棟) | 5,697 | 4,706 | 3,591 |

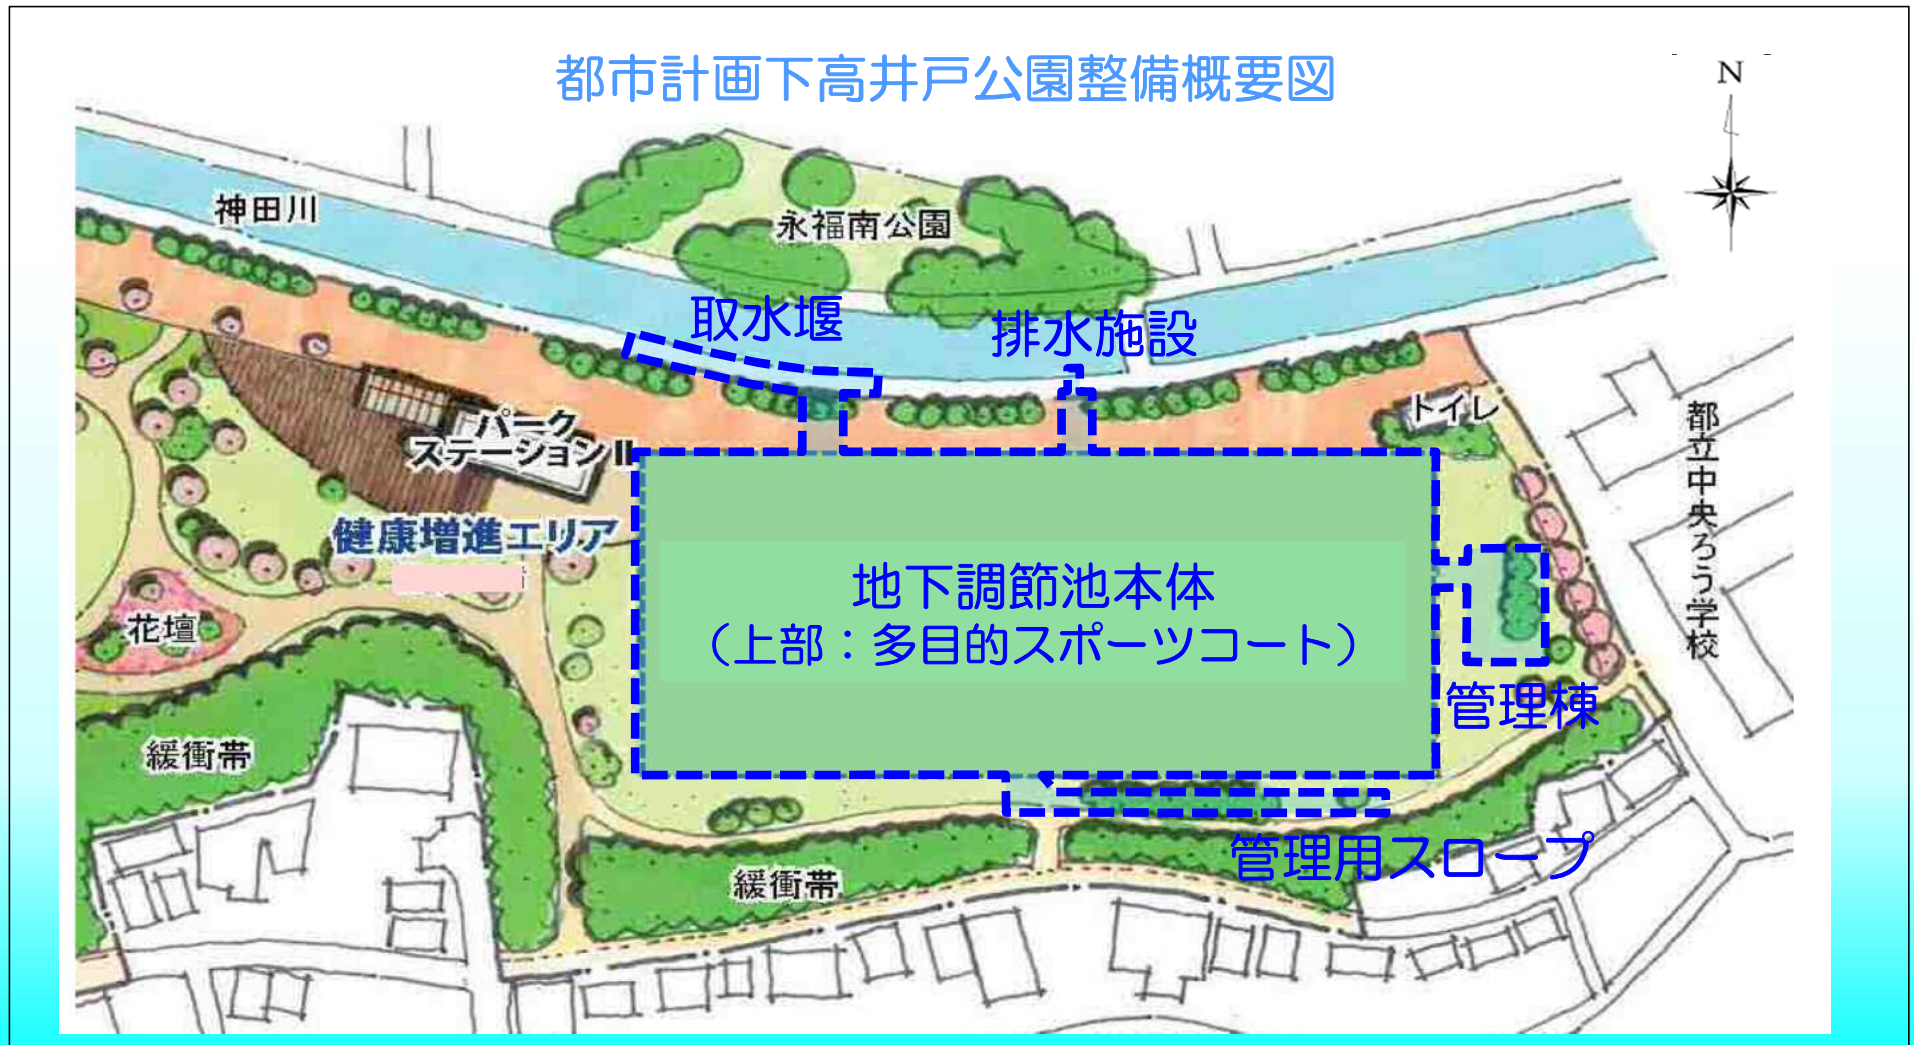
- 早期事業化を図るため、公共用地を活用する
- 公園計画との整合をはかった施設配置

形 式：地下式  
貯留量：約3万m<sup>3</sup>

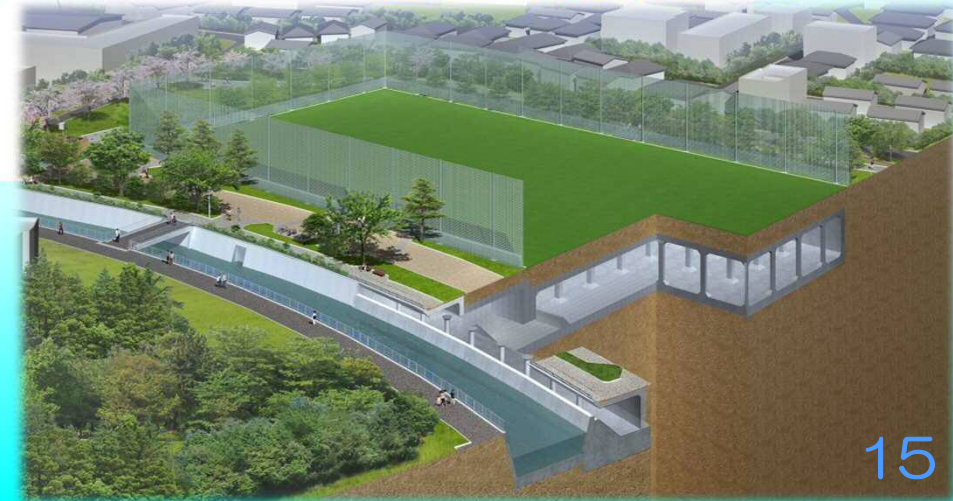
# 施設平面図

- ・貯留量: 約3万 $\text{m}^3$   
(25mプール約100杯分に相当)
- ・形式: 地下式  
(上部は都市計画下高井戸公園)  
(管理棟及び管理用スロープは地上)

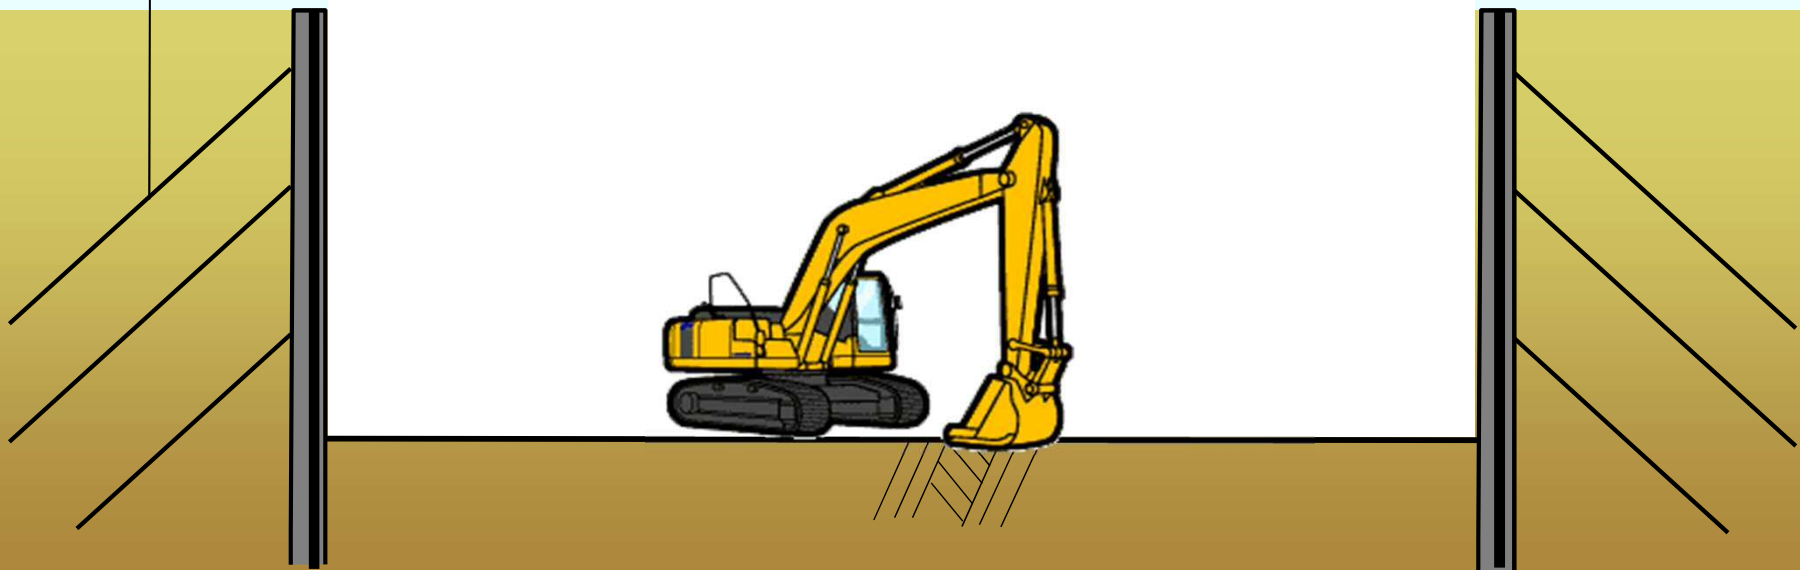
- ・ 内部の土砂を掘削する。

土留め壁が動かないように  
アンカーで固定

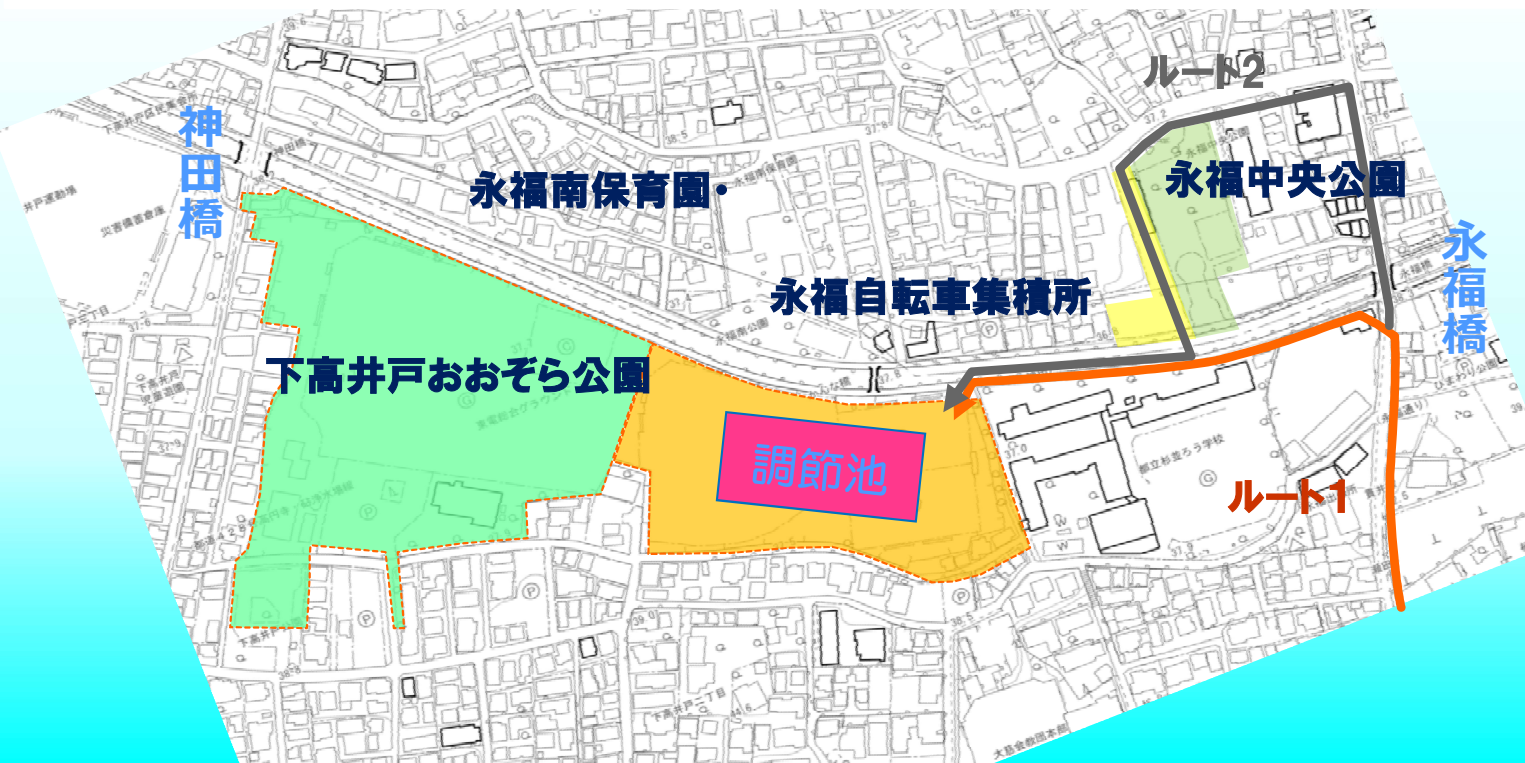
## 永福橋から搬入路を構築する場合

永福橋から河川上に搬入路を構築する場合  
搬入路構築作業時に、長期間にわたる  
永福通りの通行止めが発生するため困難

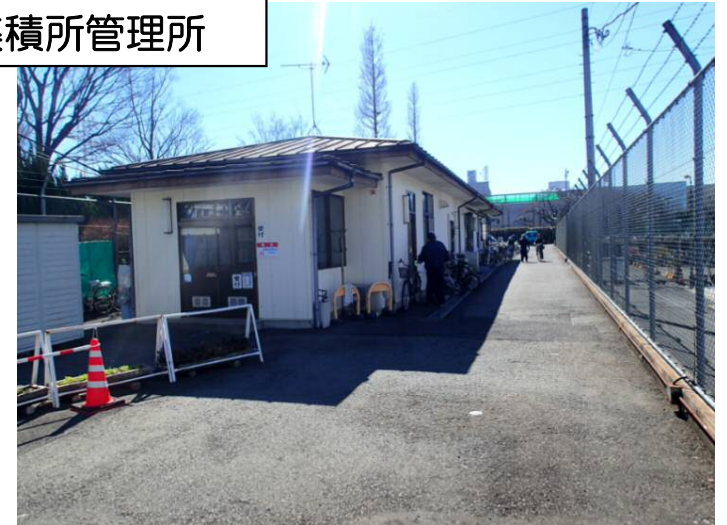
現在の自転車集積所管理所を別途工事で移設・撤去した後、既設の構造物を撤去し、搬入路として整備します。

舗装・排水施設  
照明・門扉設置

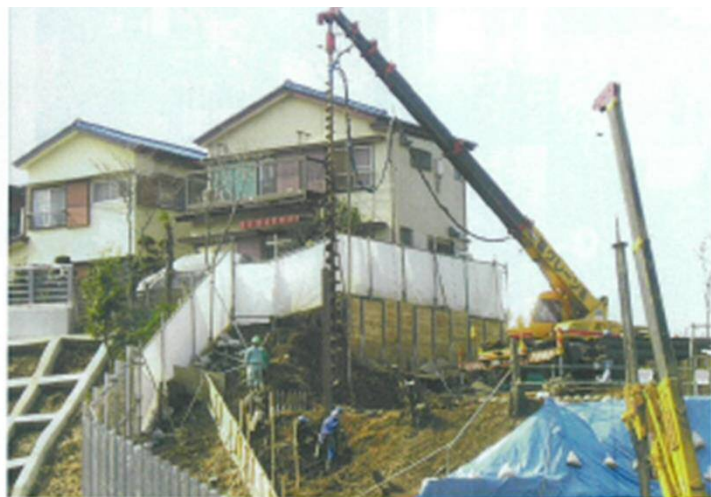
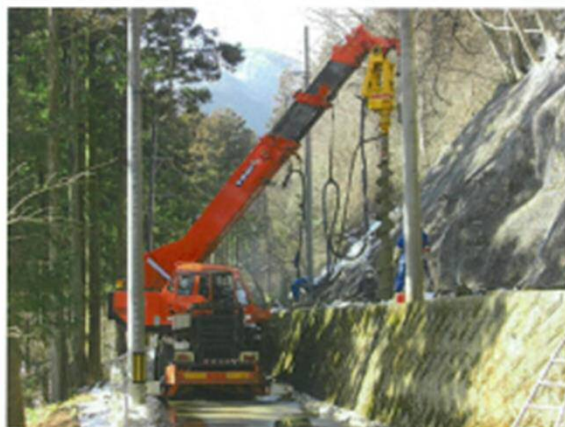
栈橋の基礎として  
杭を打ち込みます。

定形材不遇の為、斜面地施工が可能

リーダーレス16ton

リーダーレスの為、組立・解体作業が容易

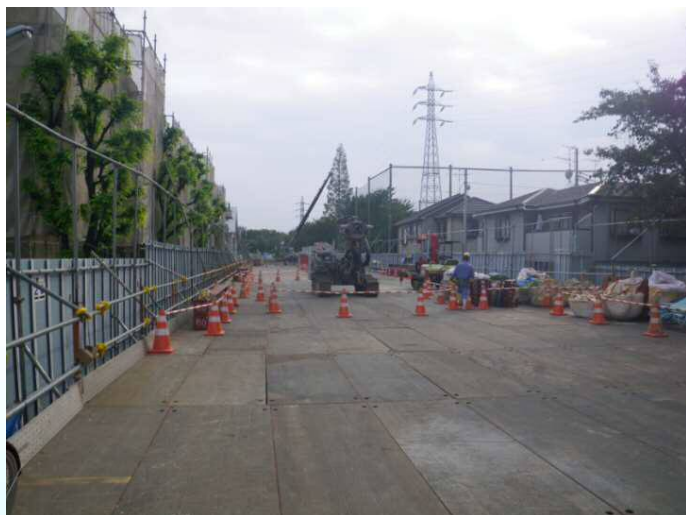
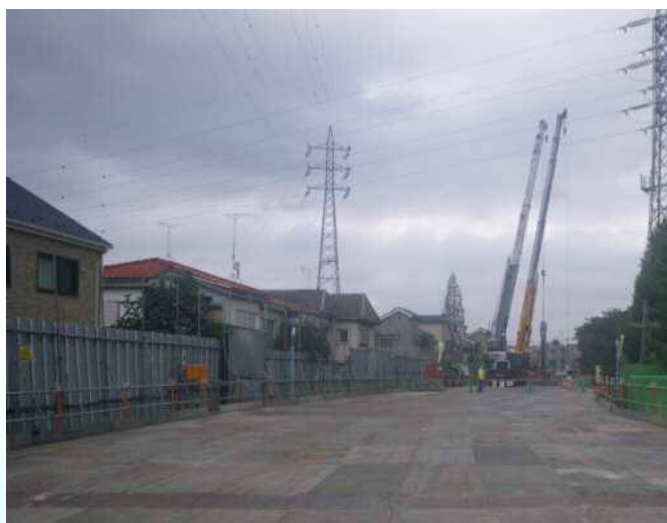
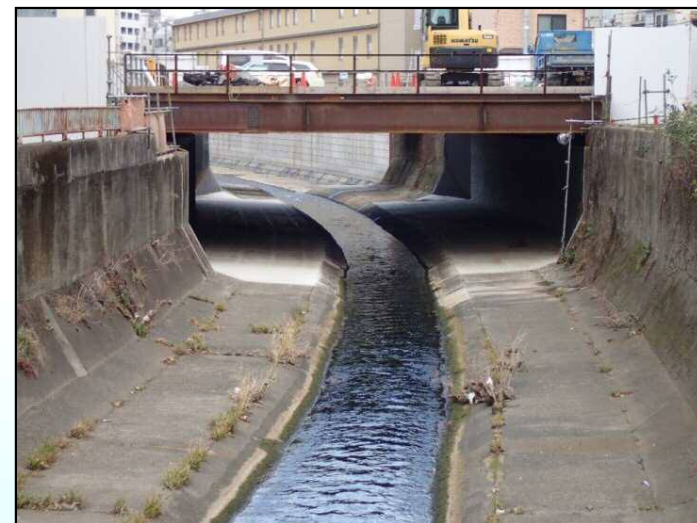
## イメージ図

※神田川での施工事例

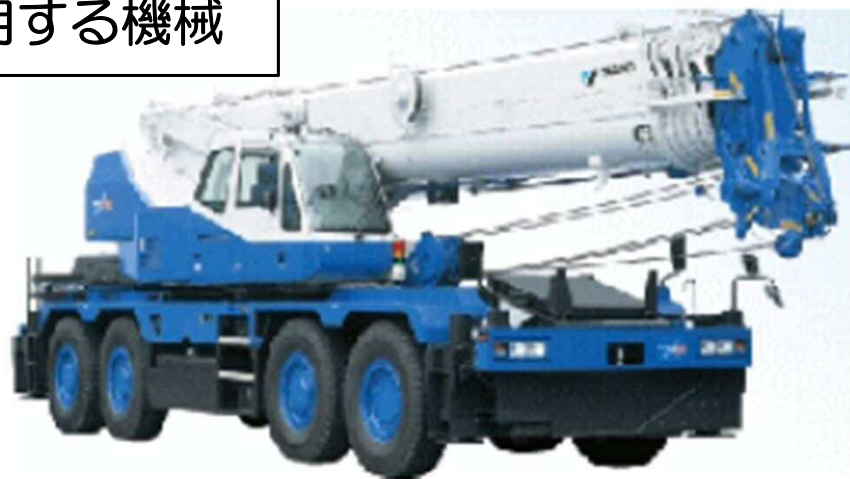
設置工事にはラフタークレーンを使用します

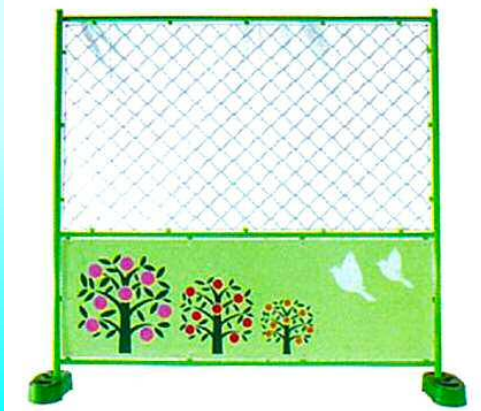
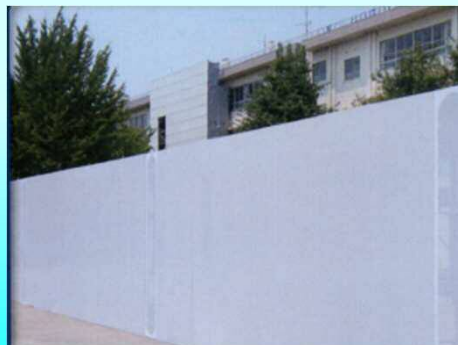
仮囲い断面図

パネル  
H=3.0m

バリケード  
H=1.8m

H=4.8m
