事業の経緯

神田川・環状七号線地下調節池は、水害が多発した神田川中流域の水害に対する安全度を早期に向上させるため、環状七号線の道路下に延長4.5km、内径12.5mのトンネルを建設し、神田川、善福寺川及び妙正寺川の洪水約54万m³を貯留する施設です。

神田川・環状七号線地下調節池

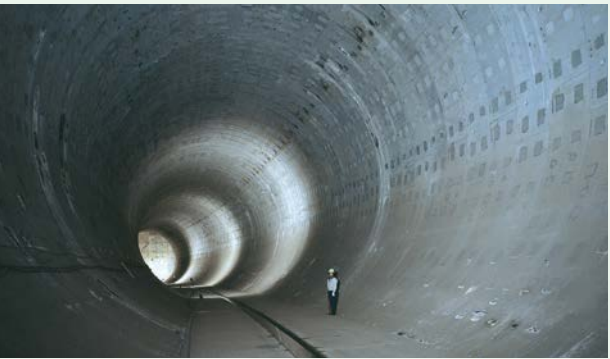
第一期トンネル

約24万m³の洪水を貯留する「延長2.0kmのトンネル」と神田川から洪水を流入させるための「神田川取水施設」を建設しました。工事は昭和63年に着手し、平成10年度管理棟等の完成により事業が完了しました。なお、施設の完成に先立つ平成9年4月から取水を開始し、下流域の水害軽減に大きな効果を発揮しています。

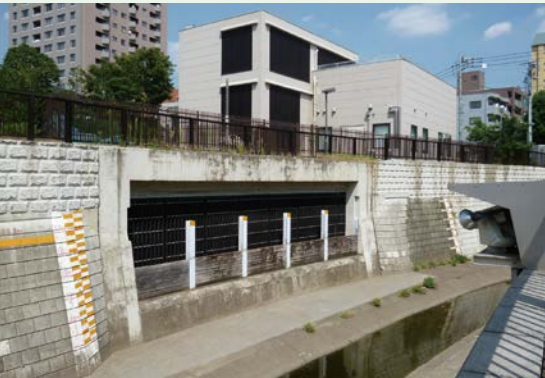
妙正寺川取水施設・取水口

第一期トンネルと接続する「貯留量約30万m³、延長2.5kmのトンネル」と善福寺川及び妙正寺川から洪水を流入させるための取水施設等を建設しました。工事は平成7年に着手、善福寺川取水施設は平成17年9月より取水を開始し、平成19年3月には管理棟や電気・設備等を含め、取水施設の全てが完成しました。また、妙正寺川取水施設については、平成19年3月から土木施設の完成により、取水を開始し、平成20年3月には電気・設備等を含め、取水施設が完成しました。

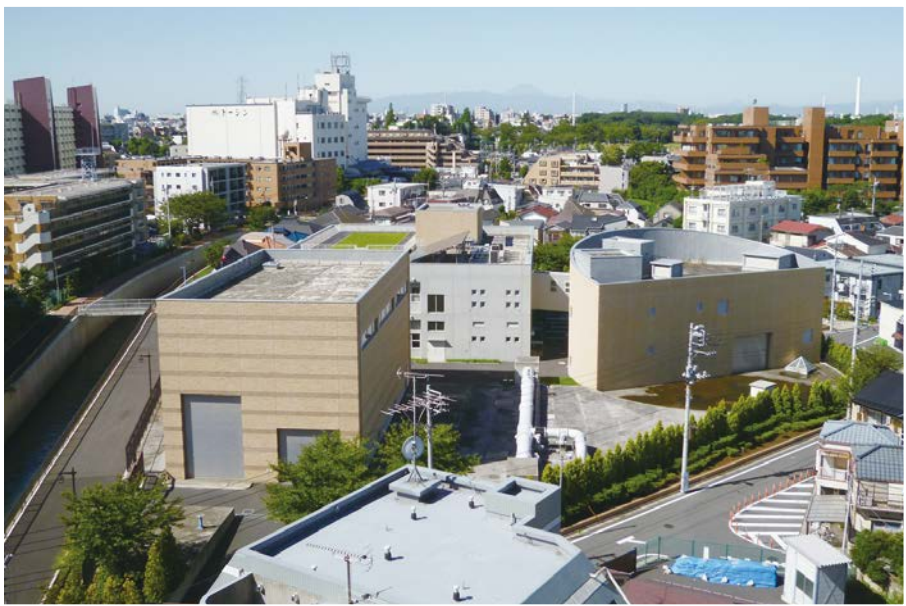
善福寺川取水施設・全景

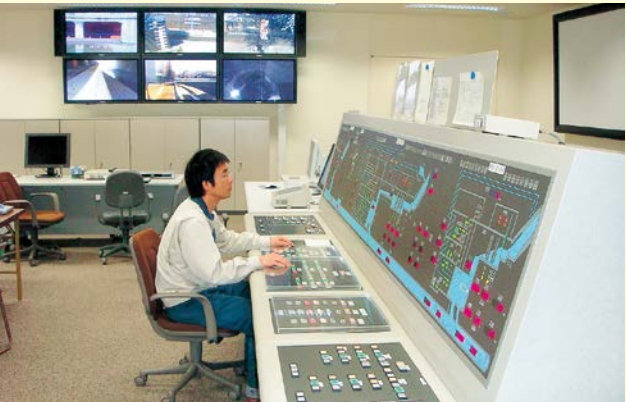
善福寺川取水施設・中央監視操作盤

- ◇取水施設：川から洪水を取り入れ、地下のトンネルまで導く施設です。護岸沿いの越流堰、地下に水を落とす立坑、トンネルへ導水する連絡管渠、また、貯留した水を川へ排水するポンプ設備や換気設備等があります。
- ◇調節池トンネル：取水施設から流入した水を貯留する施設です。
- ◇管 理 棟：流入や排水設備等の運転操作や監視制御を行うための施設です。

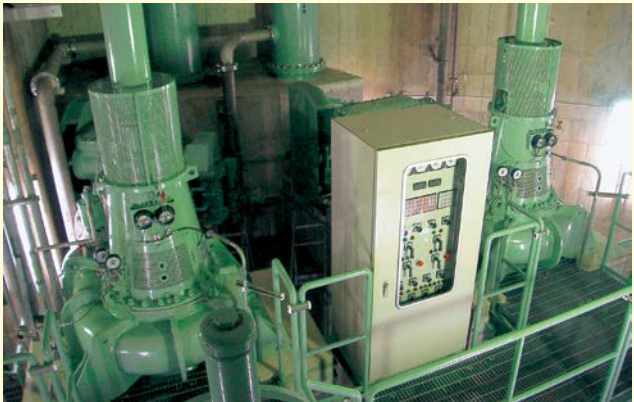
善福寺川取水施設・主排水ポンプ

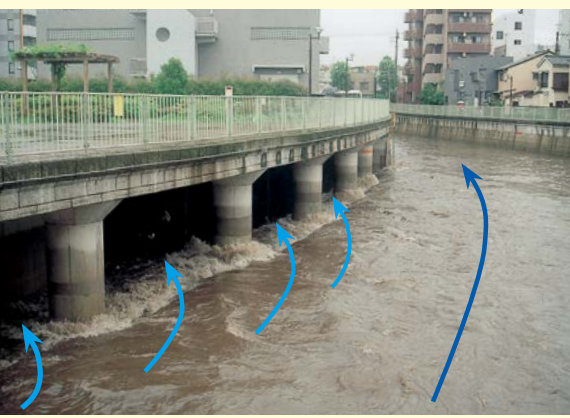
神田川取水施設への流入状況

神田川・環状七号線地下調節池は、平成9年4月から第一期事業箇所、平成17年9月からは第二期事業箇所での供用を開始しています。平成28年2月末までに38回の流入があり、下流域の浸水被害軽減に大きな効果を発揮しています。
