# 新河岸川及び白子川河川整備計画(変更原案)

## 説明資料

平成29年10月27日(金)

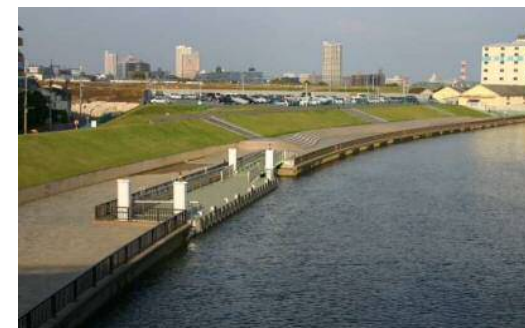
浮間橋下流左岸の防災船着場、緩傾斜護岸、親水テラス整備状況

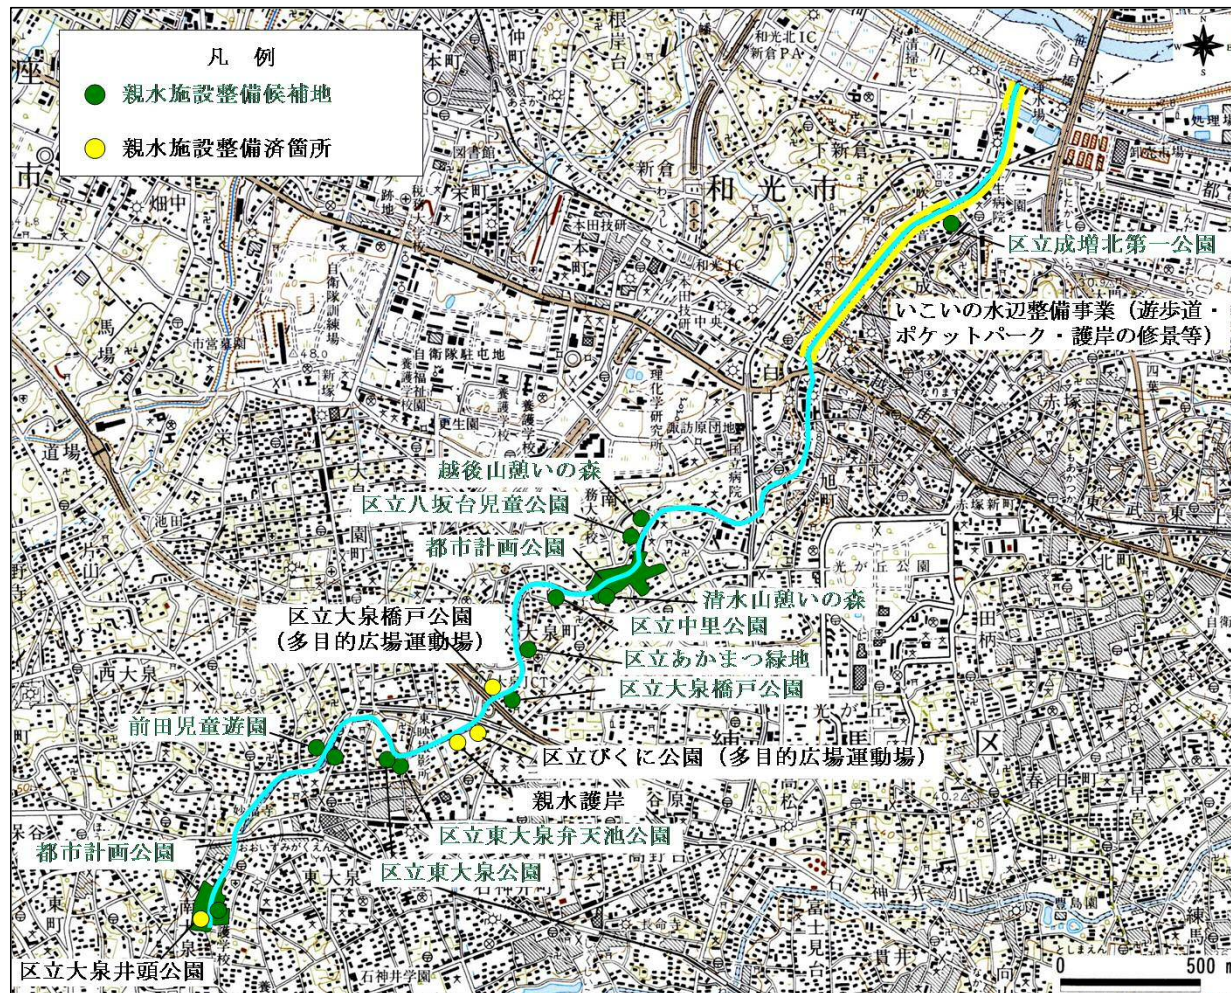
- ①管理用通路、護岸の緑化等
- ②調節池の多目的利用
- ③親水性を確保するための取り組み

白子川の自然環境保全及び親水整備の候補地

主な意見	回答（案）
<b>◆河川利用について</b>	
<p>P40～P41親水性の確保について、白子川は区内でも貴重な水辺空間だと思いますが、水辺に親しめる場所が少ないと感じています。P41のイメージ図にあるような水辺空間が、これから多く整備され、子供たちが水辺に親しめる箇所が多くなることを望みます。</p>	<p>第4章第1節(2) 河川環境の整備 図4-15に、白子川の親水整備候補地を記載しております。白子川水辺空間整備イメージ図4-16では、水辺とふれあうための緩傾斜護岸や生物が生育できる環境整備を表現しております。地元自治体と連携し、検討を進めて参ります。</p>
<b>◆洪水対策について</b>	
<p>白子川河川整備計画では、P33にある通り1時間あたり75mm規模の降雨に対応する整備を行っていくとのことですが一方でP14では、集中豪雨により1時間75mmを超える雨も発生している。集中豪雨を上回る規模の降雨にはどのように対処するのか。</p>	<p>75mm計画は、白子川流域全体に75mmの雨が降る想定をしております。近年の集中豪雨は、局所的でかつ短時間のものが多いことから、75mmを超えた場合に、必ず氾濫するというものではありません。計画規模を超える降雨に対しては、避難を円滑に行うための浸水予想区域図やハザードマップの作成、水位情報の提供など、ソフト対策を合わせて安全性を高めていきます。</p>
<b>◆水質に関すること</b>	
<p>西東京市白子川上流第一排水区からの下水排水によって、白子川源流への下水汚濁の負荷が増大し、さらに白子川の環境劣化が進行することが危惧される。</p>	<p>第4章第2節2項に記載のとおり、関係機関と連携し、生活排水に関する啓発活動等を進めることで、水量・水質の保全に努めて参ります。</p>
