8. 電波流速計による取水施設における流量観測方法の検討と 取水時の河道水位状況

Flow Measurement Method of Radio Current Meters in Intake Facilities and
River Water Level Observation during Water Intake

技術支援課 小作好明、高崎忠勝

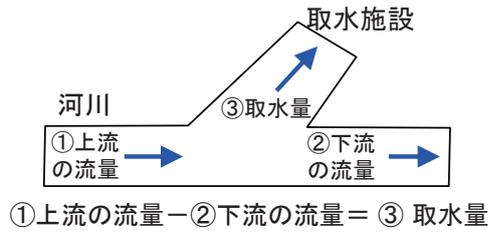
図-2 模式図

図-2 に示すように取水施設での取水量を算出するには、取水地点から上流と下流の流量を、水位流量曲線を用いて流量を算出し、その差を取水量とすることが考えられる。図-3 と図-4 に神田川取水施設下流側と上流側の水位流量曲線と断面を示す。取水施設の下流側では、取水によって流量が減ることで水位が下

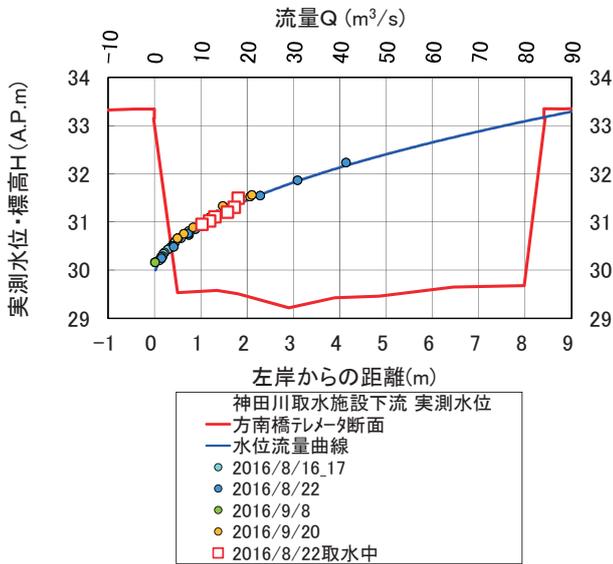
図-3 水位流量曲線(神田川取水施設下流)

がるだけなので、水位流量曲線上にデータがあり、水位流量曲線で流量を推定できる。一方、取水施設の上流側では、取水を始めると、データが水位流量曲線から外れてしまう。取水ゲートを開くことによって水位が強制的に下げられてしまうが、取水施設上流側では流量がそのままなので、流速を上げることによって流量を維持しようとするためである。つまり、取水口の

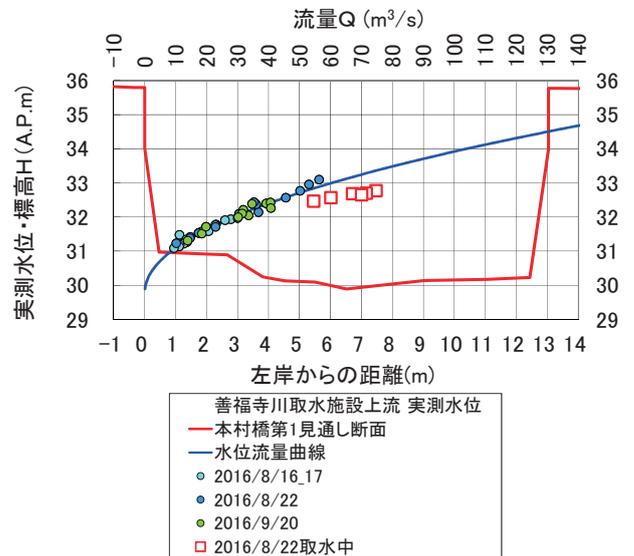
図-5 水位流量曲線(善福寺川取水施設上流)

すぐ上流で水位を測定しても、取水中は、水位流量曲線で流量を推定できない。図-5 に善福寺川取水施設上流側の水位流量曲線と断面を示す。神田川取水施設と同様に取水を始めるとデータが水位流量曲線から外れ、取水中は、水位流量曲線で流量を推定できないことが分かる。

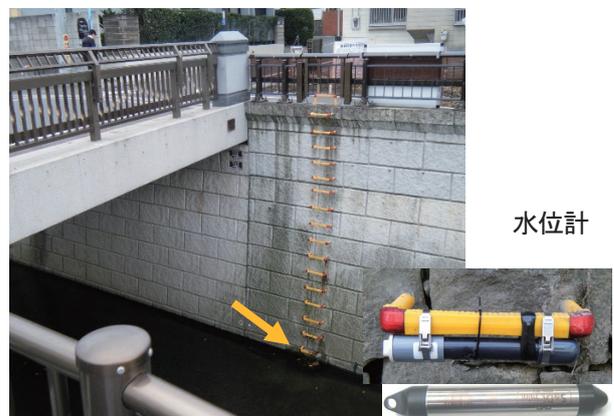
写真-1 絶対圧式水位計の設置例

取水による影響範囲を調べるため、取水施設の上流と下流に絶対圧式の水位計を仮設的に設置した。写真-1 に設置例を示す。設置方法は、塩化ビニールパイプに穴を開けた防護管を自作し、絶対圧式水位計を収納した上で、護岸の足掛け金物にステンレスバンドで固定した。設置後、測量を行い、絶対圧式水位計のセンサ高さを算出した。

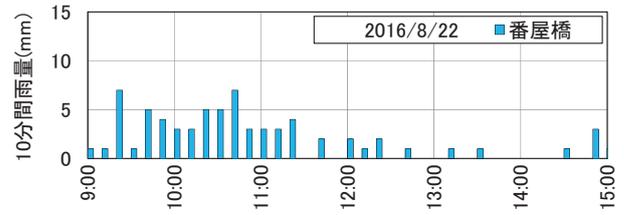
図-6 10分間雨量の時刻変化(神田川)

図-6、図-7、図-8 に 2016 年 8 月 22 日(台風 9 号)の 10 分間雨量と神田川取水施設、善福寺川取水施設付近の水位を示す。データは、設置した水位計と東京都の水防災総合情報システム(以下、テレメータという)での値である。取水施設のゲート開閉操作では 4 から 5 分程度を必要とし、11:07 からゲートを開

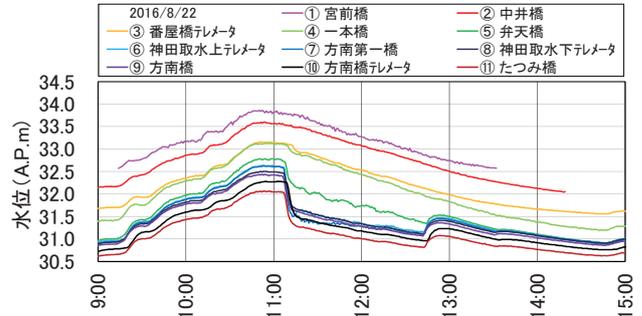
図-7 水位の時刻変化(神田川)

け始め、11:11 に開放が完了している。また、12:41 から 12:45 にゲート閉鎖操作を行っている。表-1 と表-2 に取水直前の 11:05 の水位と取水直後の 11:15

の水位を示す。取水によって、取水施設の上流側、下流側いずれでも水位が下がる。神田川取水施設の上流直近の方南第一橋水位計では、11:05 から 11:15 のわずか 10 分間で約 1m、下流の方南橋テレメータでも 76cm、水位が低下する。善福寺川取水施設においても、上流直近の定塚橋水位計では 64cm、下流の朝日橋テレメータでも 29cm、10 分間で水位が低下する。図-9 に神田川取水施設付近の水位縦断面図、図-10 に善福寺川取水施設付近の水位縦断面図を示す。水位の値は、取水直前の 11:05、取水直後の 11:15、取水停止後の 13:00 である。図-11、図-12 に図-7、図-8 における神田川取水施設上流と善福寺川取水施設上流の水位を抜き出す。神田川では、取水施設から約 730m 上流の番屋橋テレメータの水位がゲート操作に反応しており、約 860m 上流の中井橋水位計では、反応が明確ではない。神田川では、取水施設上流側の流量が $50\text{m}^3/\text{s}$ 程度の場合、取水による上流側の水位の影響は、概ね 800m 程度と推定できる。善福寺川では、取水施設から約 820m 上流の武蔵野橋テレメータの水位がゲート操作に反応しており、善福寺川では、取水による上流側水位の影響が 800m 以上に及んでいる。取水施設による水位低下によって上流側では、水位流量曲線による

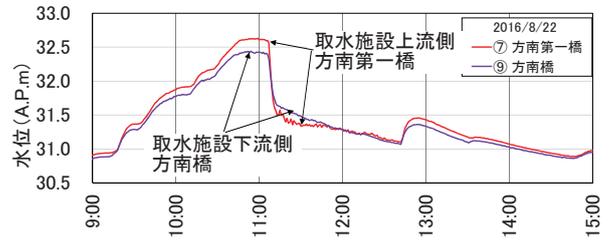
図-13 水位の時刻変化(神田川)

流量推定が難しいことが分かる。なお、武蔵野橋テレメータより上流に水位計を設置しなかったのは、それより上流で河川工事が実施されていたためである。次に、図-13、図-14 に取水施設から近い上流、下流の水位を示す。また、図-9、図-10 の取水直後 11:15 の取水施設付近の水位からも分かるように、取水後、わずかではあるが、上流の方が下流よりも水位が低くなり、水面は逆勾配になる現象がある。

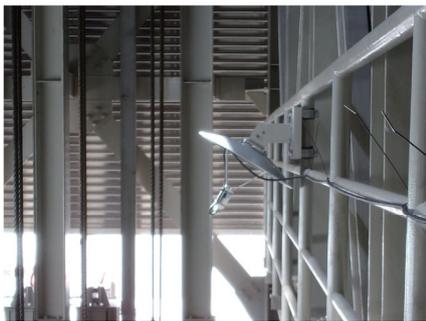
写真-2 電波流速計の設置例

取水施設上流側では水位流量曲線を使って単純に流量推定することが難しいので、上流と下流の流量の差を取水量とすることができない。そこで、取水施設への直接流入量を超音波水位計と電波流速計を用いて流量を推定する方法を試みた。図-15 に善福寺川取水施設、図-16 に神田川取水施設の平面図を示す。神田川取水施設のゲートは2つあり、善福寺川取水施設ではゲートが3つある。神田川取水施設と善福寺川取水施設のゲートは、いずれも可動堰であり、河道の水位が高くなったとき、ゲートを開き取水する。取水施設には、機器の設置箇所がなかったため、ゲート開閉のための開口部に機器を設置した。図-17 に観測方法の模式図を示す。写真-2、写真-3 に機器設置例を示す。

ゲート上流側にカーテンがあるため、観測上の支障になる可能性があったので、電波流速計は、上流向きと下流向きに設置した。超音波水位計は各ゲートに設置した。写真-4 に 2016 年 8 月 22 日（台風 9 号）における取水時の善福寺川取水施設の様子を示し、写真-5 にゲートの管理用のモニタ画面を示す。図-18 に神田取水施設ゲートでの水位を示す。底板からの距離とは、水深に対応し、神田取水施設ゲートでは水深 1.5 m～1m で流入した。図-19 に下流向き俯角 45° と 60° による表面流速を示す。水位は時間とともに下がっているにもかかわらず、流速は水位が低い時の方が速く、違和感がある。俯角 45° では遠くを、俯角 60° では近くを捉えることになるが、沈砂池の奥の流速が遅くなっている。ただし、俯角 45° と俯角 60° では、電波流速計の機種が異なっており、そのための可能性も否定できない。図-20、図-21 に 2016 年 8 月 22 日ではなく、前年の 2015 年 8 月 17 日に観測した水位と表面流速について示す。この時の電波流速計は、上流向きで俯角 40° にしており、水位が高いほど、流速が速くなっている。図-17 の模式図に示すように副ダムがあるので、沈砂池は死水域になり、表面流速がゲート付近と同程度になると想定したが、ゲートの上流と下流で流速の傾向が異なることが分かった。図-22、図-23 に 2015 年 8 月 17 日の善福寺川取水施設での水位と表面流速を示す。上流向き俯角 50° で流速を計測したが、流速の値が変動しているか、低い値になっている。俯角 50° にしたため、カーテンの影響があったかもしれない。図-24、図-25 に 2016 年 8 月 22 日の善福寺川取水施設での水位と表面流速を示す。上流向き俯角 60° で流速を計測した。流速の値が水位に対応しており、流速の観測方法としては妥当と考えられる。図-26 に下流向き俯角 60° の場合と上流向き俯角 45° の場合も示す。下流向きの場合、水位が下がると流速が上がり、俯角を上げると流速が遅くなっており、神田川取水施設での場合と同様の傾向である。なお、善福寺川取水施設ゲートでの取水時での水深は、図-22、図-24 で示すように、70cm 以下であり、神田取水施設ゲートでの水深より浅くなっている。

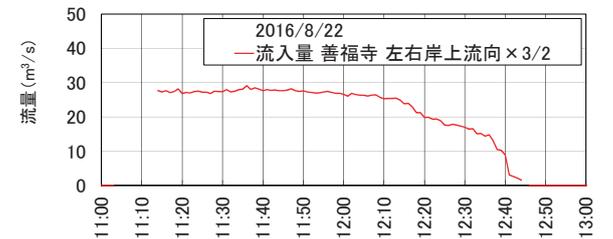
図-27 流入量(善福寺川取水施設)

図-27 に善福寺川取水施設への流入量を示す。善福寺川取水施設のゲートは 3 つあるが、上流向き俯角

60°での観測値は2つのゲートでの値なので、流量を算出する際は、平均して3/2倍した。また、流速の観測値は表面流速であるが、特に補正せずに、流速×面積で流量を算出した。積算量は12.7万 m^3 となった。
