井の頭池

かいぼり報告会資料集

未来へつなごう、湧水の池

井の頭池の湧水復活に向けて

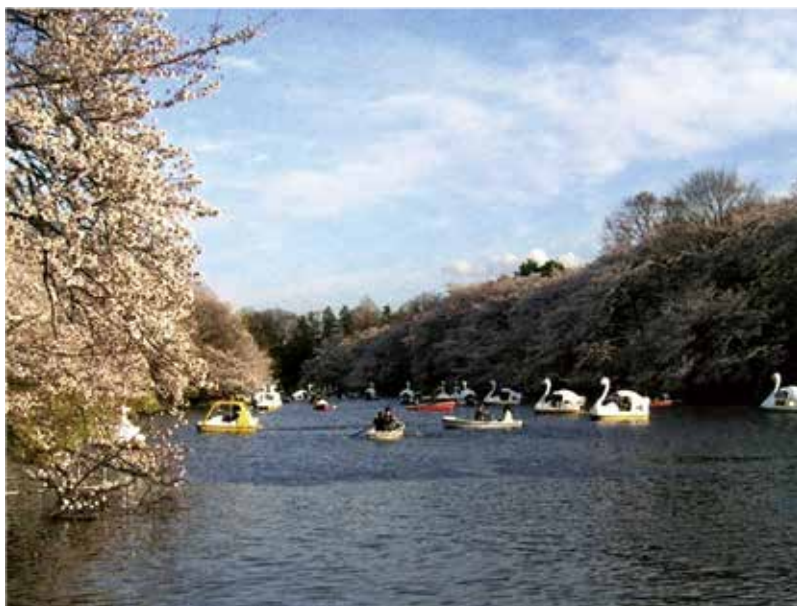
写真1. 水源が湧水から井戸水に替った井の頭池 (著者撮影)

東京都の三鷹市と武蔵野市にまたがる井の頭恩賜公園は、武蔵野の面影をとどめる都内でも有数の公園であり、多くの都民によって親しまれている(写真1)。しかし公園の中央にある井の頭池は、かつて神田上水の水源として豊かな湧水に恵まれていたが、高度経済成長期のただ中、1963年に涸渇してしまった。現在、深井戸で汲み上げられた地下水によって池の水が維持されている。井の頭池の水は、戦後の1950年代前半までは豊富な湧水によって補給され、清く澄みきった池には、タナゴ、ウグイ、そしてムサシトミヨなどの川魚の生息も確認されていた。しかし、1960年代に入ると、その湧水は徐々に減少し、ついに涸渇し、水質は悪化してきれいな水に生息する魚類はいなくなった。そのわずか10年間に何があったのか。湧水涸渇の原因は何だったのか。そして湧水を復活させ、井の頭池を再生させるにはどのような対策が取られるべきなのか。本稿では、戦後の武蔵野地区の都市化を背景とした地下水開

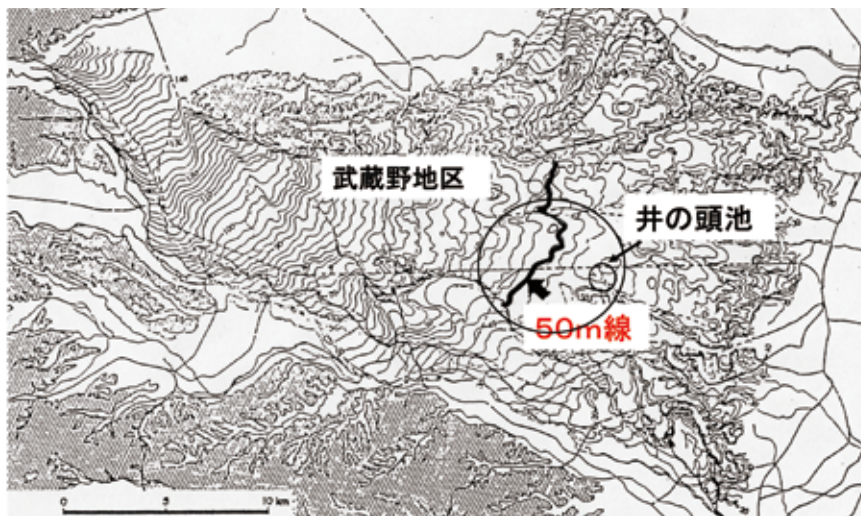
図一4. 武蔵野台地の夏季豊水期の不圧地下水位(戦後)

図一3は戦前の井の頭池の不圧地下水位であるが、戦後はどうであろうか。戦後は、自治省消防研究所の細野義純(1978)が地下水位の観測を継続し、貴重なデータを残している。図一4は、同じく武蔵野台地における昭和49年(1974年)8月の地下水位である。戦後でも非常に地下水位が高い豊水期の地下水面図である。図に同じく、井の頭池と「50m線」が示してある。井の

細野義純(1978)に加筆。不圧地下水面の標高を東京湾平均海面基準(T.P.)の等高線で表す。

頭池の左で大きな○で囲んであるところが井の頭池の涵養域にあたる武蔵野地区である。この豊水期の地下水面図において「50m線」はどこにあるかという、西側へ大きく後退していることがわかる。そして井の頭池のところでは、不圧地下水位が標高44mあたりにある。このことは井の頭池のまわりの不圧地下水位が6mほど低下していることを意味しており、すでに湧水が涸渇していることを示している。

不圧地下水位は常に変動している。よって時期の異なる地下水面図を比較する場合、同じ条件で比較する必要があるが、それは困難である。ただ、戦前が一番水位が低い時期と戦後が一番水位が高い時期を比較して、それでも戦後の地下水位が低いとなると、井の頭池周辺の不圧地下水位は戦前から戦後にかけて明らかに低下しているということになる。その結果が湧水の涸渇である。

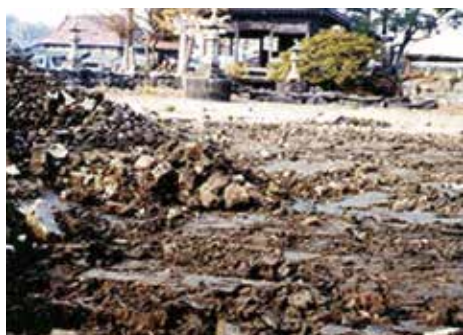
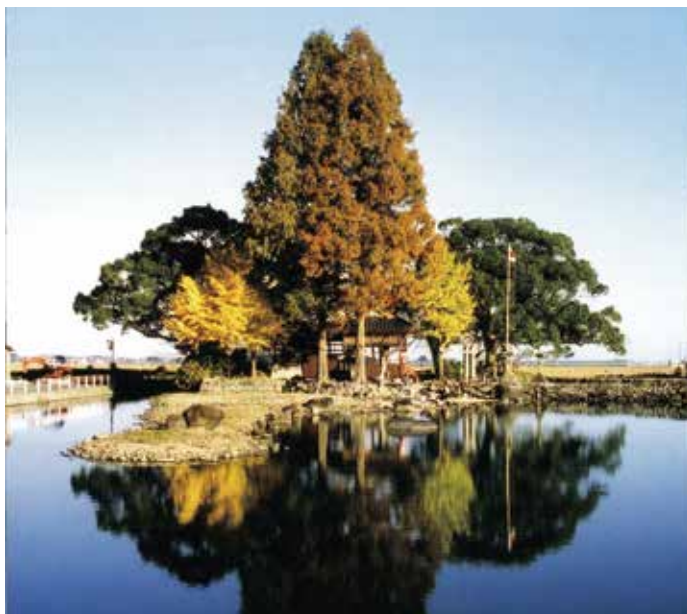
写真2. 佐賀県白石町「縫ノ池」湧水復活

左：1950年代、大量の地下水揚水のため涸渇（1994年9月撮影）

右：上水道を河川水に水源転換したため、2001年に湧水復活（2002年11月撮影）

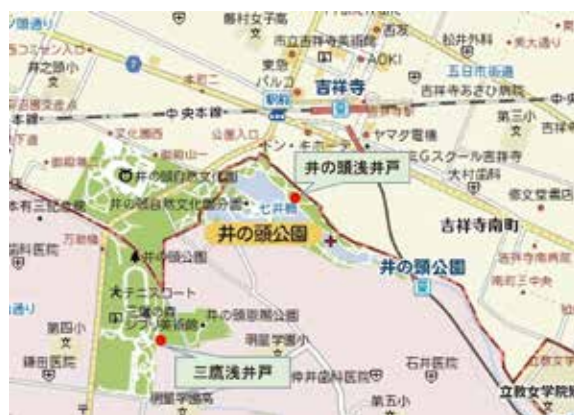
図-1. 観測井戸位置図

公園周辺でセンターが観測している井戸は図-1に示す2地点です。

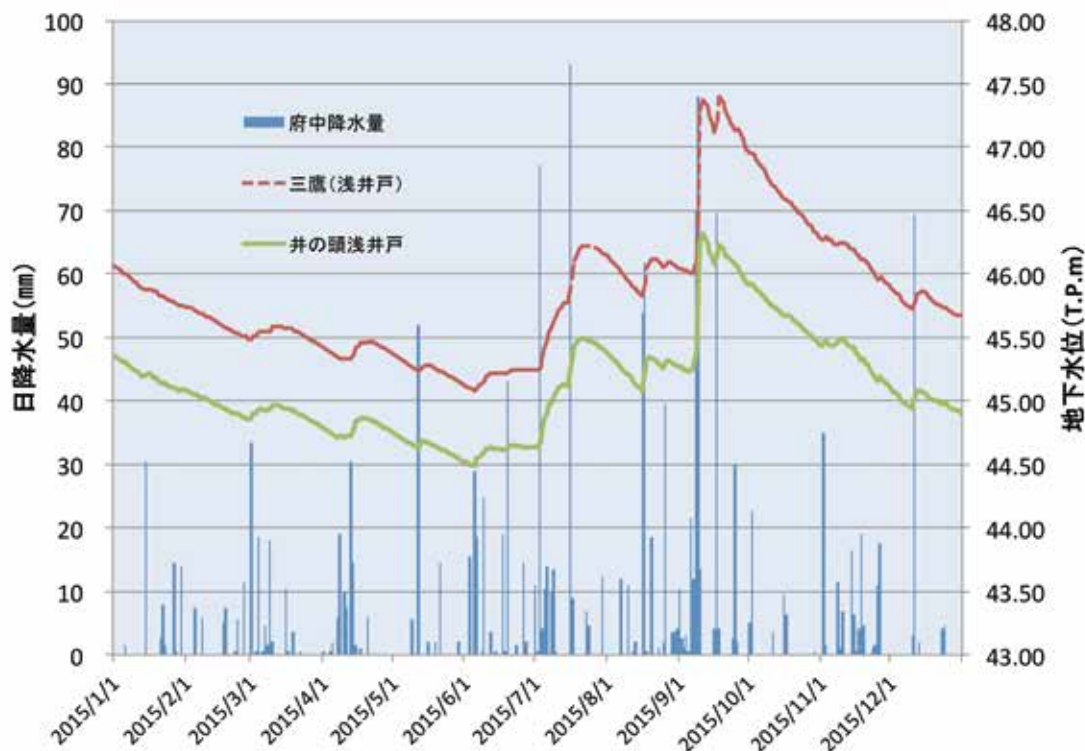
図-2. 井の頭浅井戸と三鷹浅井戸の年水位

図-2は井の頭浅井戸と三鷹浅井戸の1年間の水位変動図を示します。まとまった降雨により水位が上昇し、降雨の終了と共に水位が低下していま

す。三鷹浅井戸は井の頭井戸の南西方向約800m離れた場所にあり、井の頭浅井戸より常に約70cm～1.0mほど水位が高い状態にあるのがわかります。

これは井戸の地盤高が三鷹のほうが高いこと

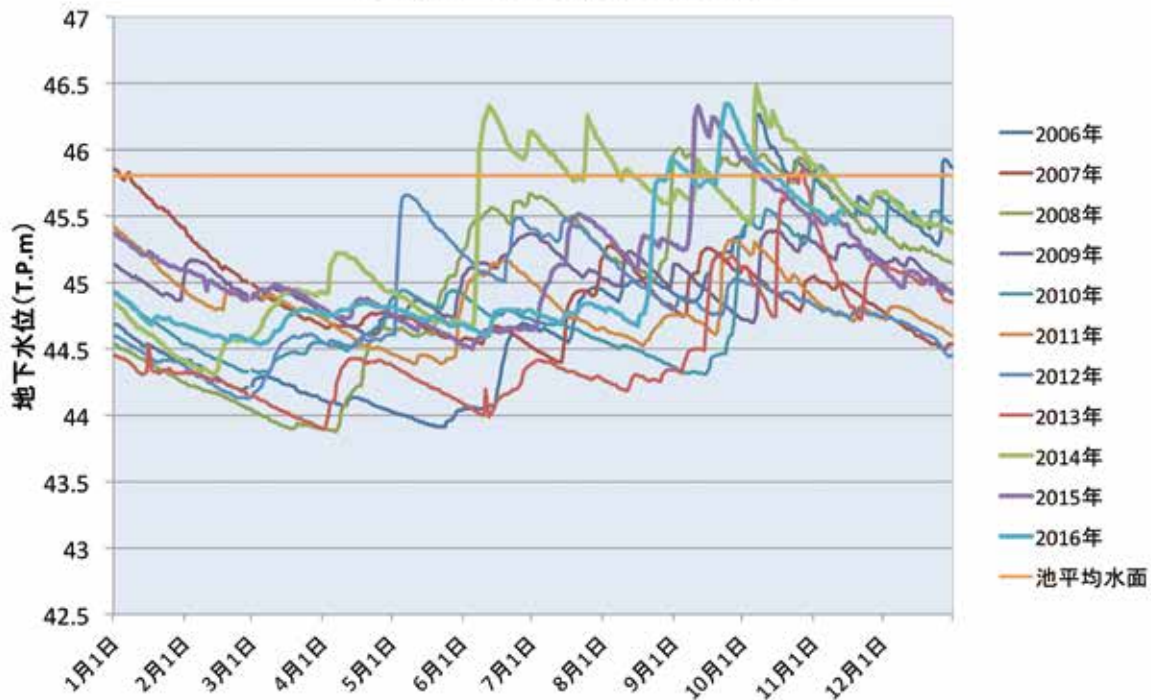
図-3. 井の頭浅井戸地下水位変動図（過去11年）

と、台地の場合全体的に西から東へ地下水位が低く分布していることに起因しています。また、図-3は、井の頭浅井戸の過去11年間の地下水位変動状況です。この図で興味深いのは最近の3年、2014年から2016年にかけて地下水位が池水面より高い期間が多いことです。推測でしかありませんが、2014年1月から実施された「かいぼり」が水質改善とともに地下水と池水の通水性の改善にも効果的だったのではと考えています。

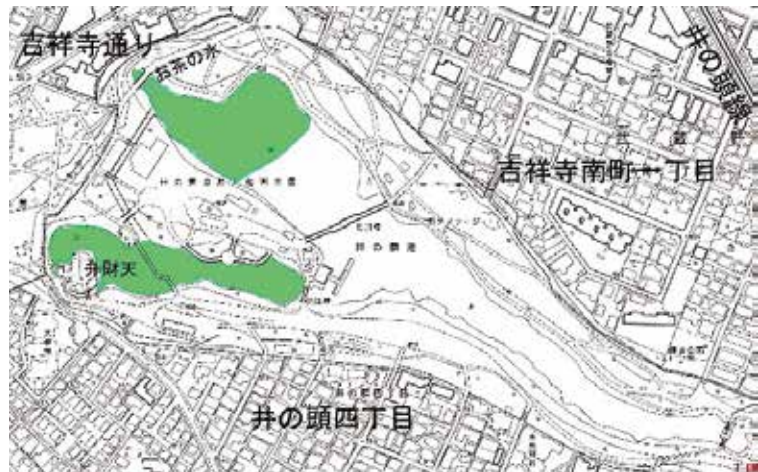
図-4. 湧水が確認された井の頭池（2004年）

まったく不要な量でした。池にボートを浮かべ水質調査も行われました。湧水が確認された部分は図-4の着色部で、筆者もその透明度の高さに感動した記憶があります。水質については表-1のとおり濁度も電気伝導度も小さく、極めて良好な結果でした。

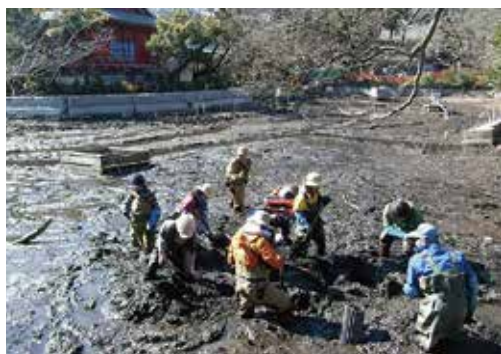
写真3 土壌採取作業 2016年2月

進むと湧き水がじわじわと染み出してきました。水分をたっぷりと含んだ泥状の土をスコップで掘り、陸に運び上げる作業は想像以上の重労働でした（写真3）。ですが、泥の中に眠る貴重な水草の種を探し当てようとする作業は、“お宝探し”の様な楽しさもあり、数日間で土のう袋100袋ほどを採取できました。マンパワー無くしては成し得なかった成果です。これらを東京都西部公園緑地事務所内に設置した水槽18個と、都立神代植物公園植物多様性センター内に設置した水槽10個へと播き出し、調査がスタートしたのです（写真4）。

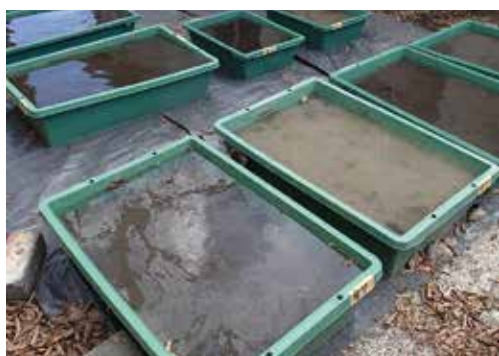
写真4 撒き出し水槽 2016年2月
(西部公園緑地事務所)

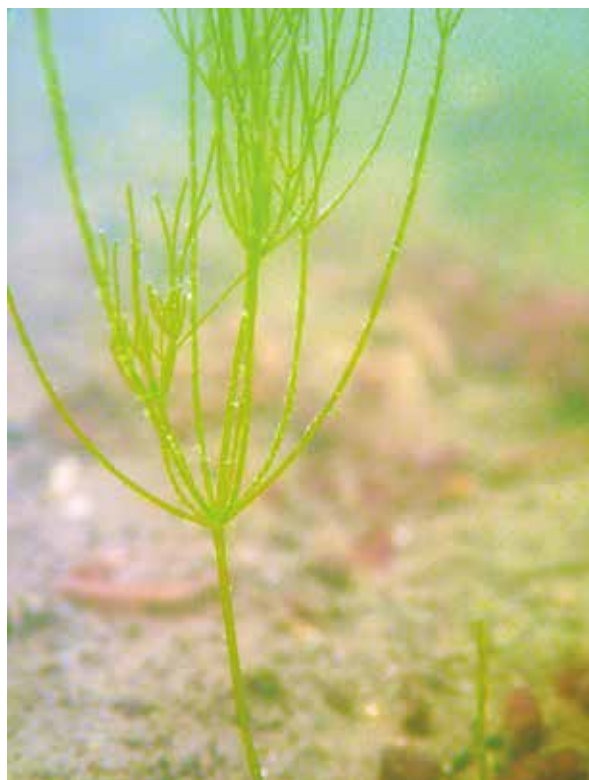
写真5 水槽から発芽したイノカシラフラスコモ
2016年4月

土壌シードバンク調査を始めてから、約2ヶ月が経過した2016年4月下旬、西部公園緑地事務所の水槽にシャジクモの仲間とみられる植物の発芽を確認しました（写真5）。日々の観察を続ける中、既往文献や資料等から「もしや、これが幻のイノカシラフラスコモなのでは?」という期待が膨らんでいきました。5月下旬には発芽個体が70を超え、その内の約4割に車軸藻類特有の生殖器官が付き始め、いよいよ種を同定できる条件が揃ってきたのです。そして、複数の研究者による、満を持しての種の同定作業が行われました。その結果、発芽個体が間違いなくイノカシラフラスコモであることが確定したのです。

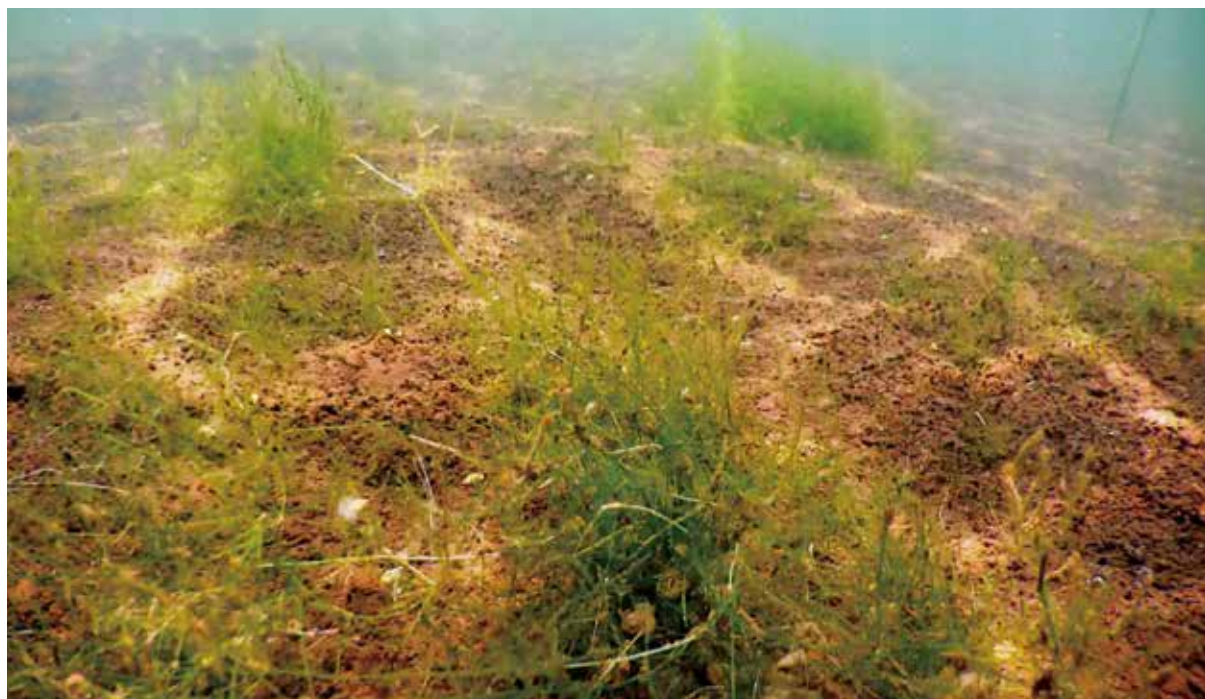
写真6 池底に生育するイノカシラフラスコモ 2016年5月

専門の調査員による分布調査を5月から10月にかけて行った結果、イノカシラフラスコモが弁天池の水底において発芽、繁茂する姿が確認されたのです（写真6）。

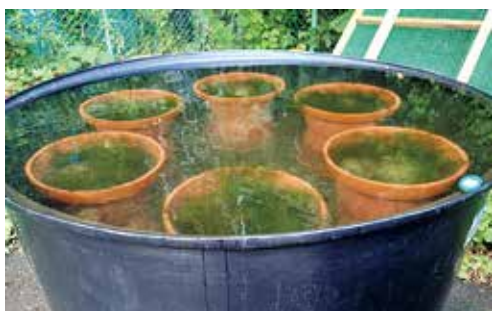
写真9 系統保存水槽 (西部公園緑地事務所)

特にイノカシラフラスコモに関しては、現在の池の生育環境で、いつ頃まで生育し続けられるのか、次の春に再度発芽するのかなどを含め、その生理や生態に関しての情報も乏しいのが現状です。そうしたことから、危険分散にも配慮し、国の研究機関、公立の博物館、大学の研究室、車軸藻類の専門家、井の頭自然文化園といった複数の専門機関等での系統保存を進めています。また、西部公園緑地事務所や都立公園内の圃場にも水槽を設置し、系統保存に取り組んでいるところです(写真9、表1)。まだ試行的な取り組みですが、個体数を増やすことができた種については、今後池への導入試験も行いたいと考えています。

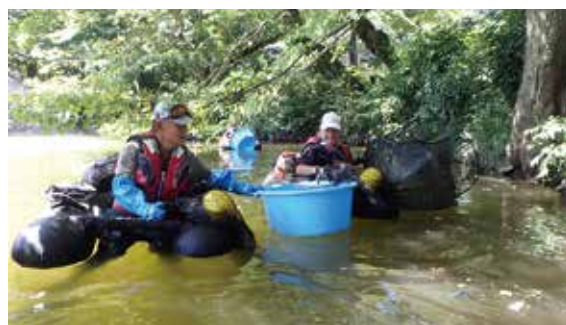
写真10 かいぼり隊によるアメリカザリガニ防除活動

ガニの増加の傾向がみられています。また、泥に潜る習性があるため、かいぼりでは捕ることが難しく、現在、かいぼり隊をはじめとした市民ボランティアとともに、カゴ罟等を用いた防除活動に取り組んでいるところです（写真10）。

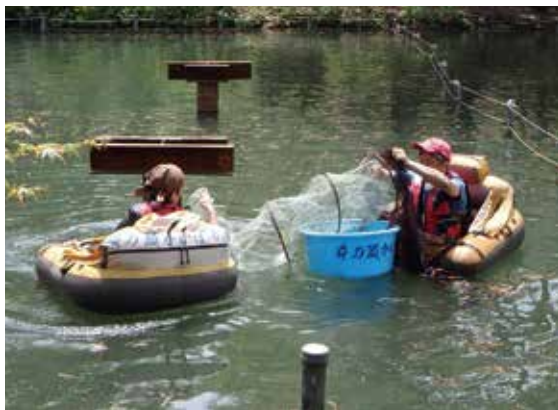
写真 1 張網設置の様子

水中に張網（小型定置網）を設置し（写真 1）、入網した水生生物の種・数・大きさ等を記録しました。2016 年は弁天池・お茶の水池に各 2 ヶ統、ボート池に 1 ヶ統を設置しました。設置した翌日

に回収し、池ごとに生物を集計しました。調査は 2016 年 4 月から 12 月まで、毎月 1 回行いました。捕獲された生物の数を各池の網数で割り、1 網あたり捕獲数（CPUE）に変換して示しました。

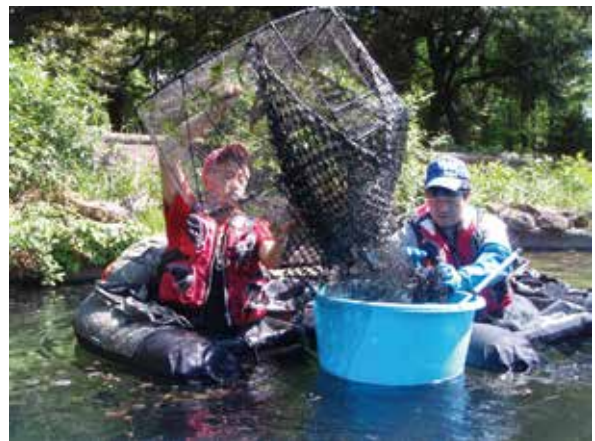
写真 2 カゴワナ回収の様子

遮光シートで覆ったカゴワナで捕獲しました。2015 年まではお茶の水池のみで捕獲しました。2016 年は設置範囲を弁天池・ボート池にも拡大し、ワナ数も大幅に増やして約 130 基（弁天池：50 基、お茶の水池 40 基、ボート池 40 基）にしました。ワナは 4 月から 12 月まで池に浸け置きし、週 2 回、入った生物を回収しました。各生物の捕獲数を CPUE に変換して示しました。

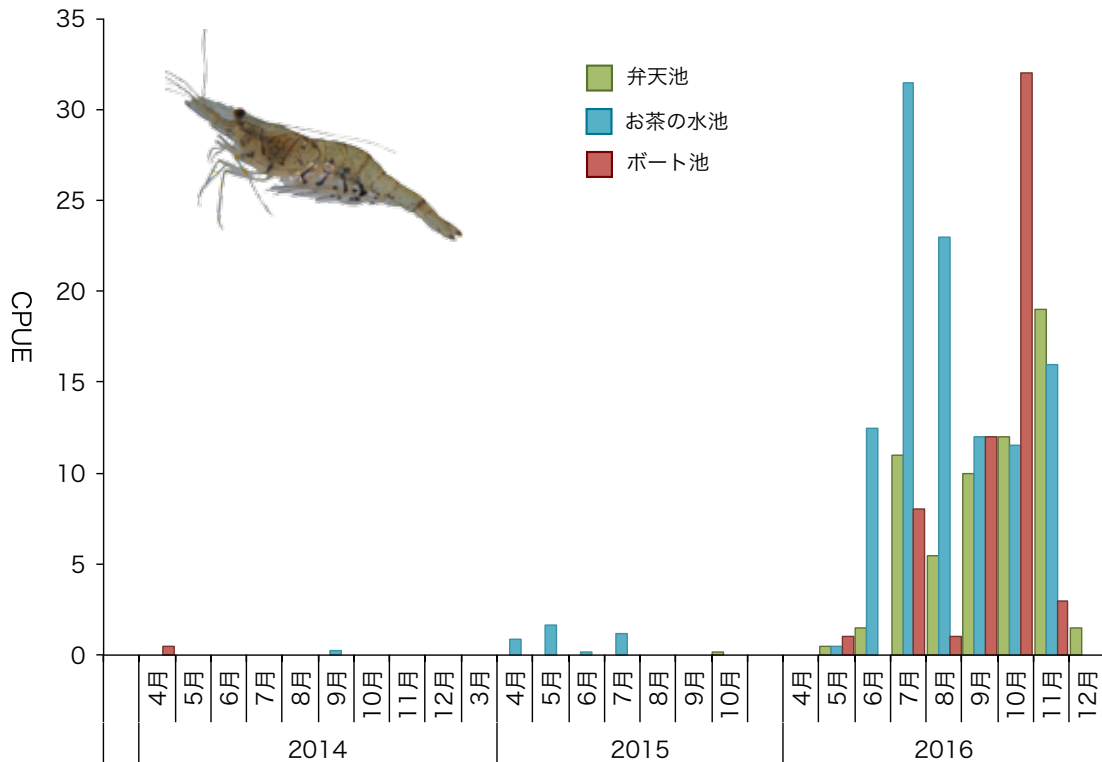
図3 各池におけるスジエビのCPUEの変化

かいぼり 27 以前は、お茶の水池・ポート池で少数が捕獲されていました。かいぼり 27 後には急激に増加しました(図3)。

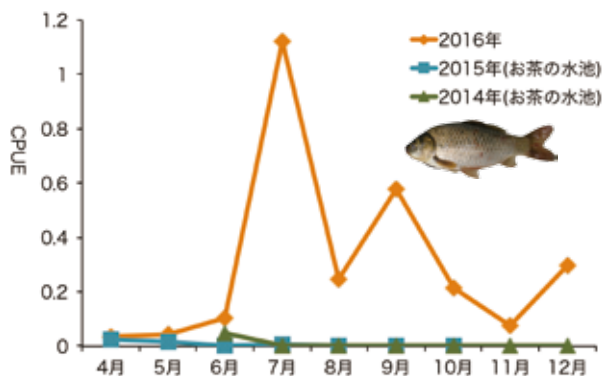
図4 これまでのギンブナのCPUEの変化

本種はその習性から、張網ではあまり捕れませんが、カゴワナにはよく入ります。2014年から2016年のカゴワナでのギンブナのCPUEを図4に示しました（2016年は3池分を合わせています）。2015年までは、春頃に成魚が数匹捕獲されたのみでしたが、かいぼり27後の2016年には当年魚が多数捕獲されるようになり、1カゴに63匹入ったこともありました。

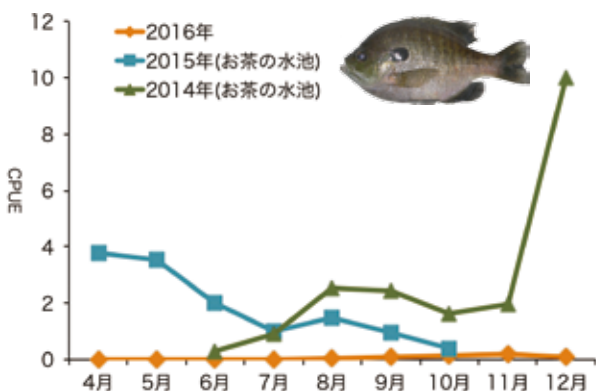
図5 これまでのブルーギルのCPUEの変化

日常的に広範囲を移動しない本種は、通常は張網よりもカゴワナでよく捕獲されます。2014年から2016年までのカゴワナによるブルーギルのCPUEを図5に示しました（2016年は3池分を合わせています）。かいぼり27後の2016年にCPUEが激減しています。2016年はカゴワナ・張網も含めて成魚が捕獲されず、成魚は極めて少数になっていると推測されます。

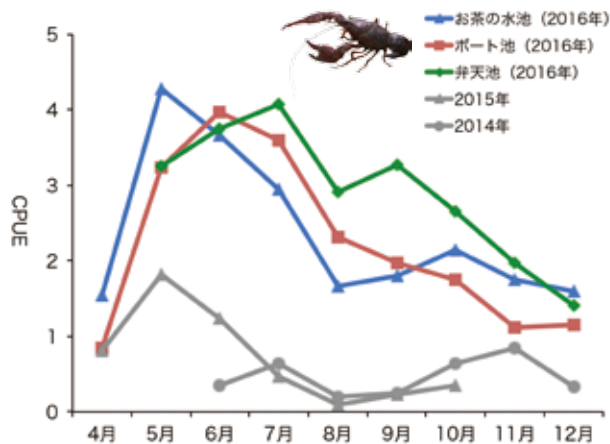
図6 2016年の各池のアメリカザリガニのCPUE

カゴワナによるCPUEを比較すると、残念ながら増加傾向にあります（図6）。2017年も引き続き防除を継続します。

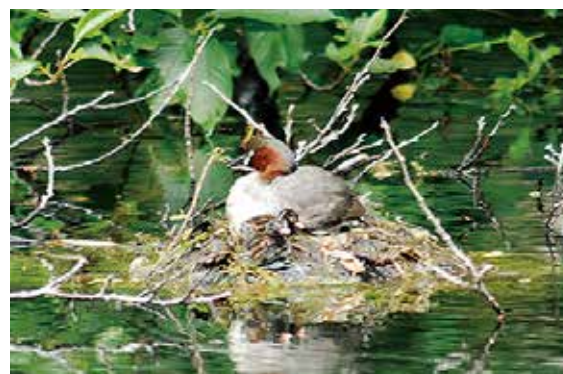
写真4 水面の枝上に造られたカイツブリの巣

井の頭池でのカイツブリの造巣場所を見ると、今後の自然再生を進める上での課題が見えてきます。一般的にカイツブリの巣はヨシやガマなどの抽水植物群落の中に造られることが多いとされています。しかし、井の頭池のカイツブリの巣はほとんどが水面に倒れた木の枝に絡めて造られており(写真4)、中には水面に広がるアオミドロの上に造った例もありました。井の頭池には水面に広がる抽水植物群落が少なく、カイツブリの営巣に適した環境が足りていない可能性が考えられます。
