# 石神井公園三宝寺池沼沢植物群落

## 保存活用計画

平成 30 年 12 月

東京都 東部公園緑地事務所

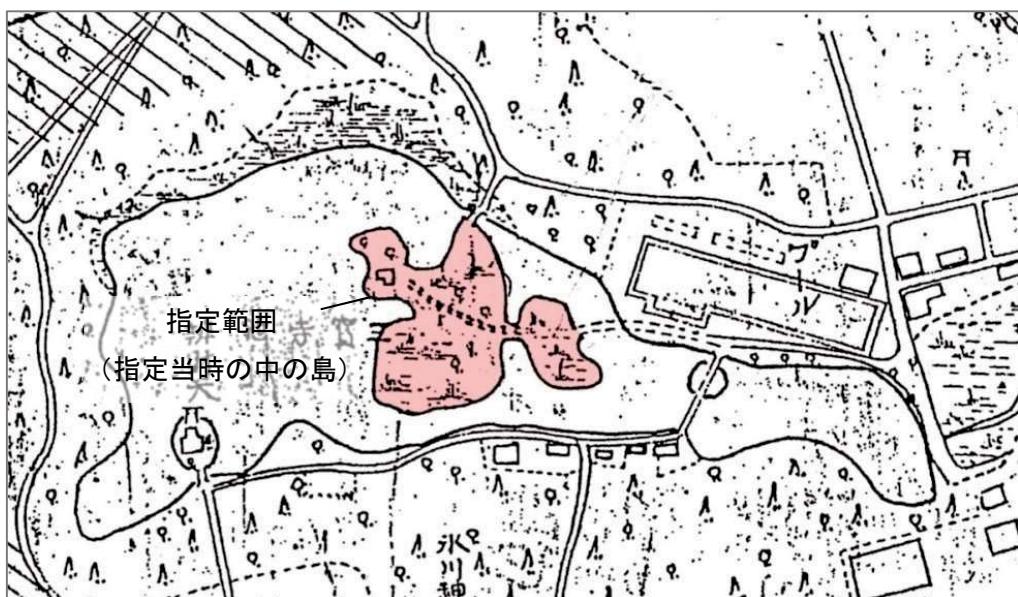
図 2-1 指定範囲(指定当時の島) 出典)『石神井風致地区区域図』(東京府 1933)より作成。

指定範囲については、指定面積や指定理由から指定当時の島の範囲と考えられる。しかし中の島の位置や形は経年で変化しており、文化財としての本質的価値を有しているのは現在の中の島と考えられることから、保存活用計画の対象地(以下「計画対象地」)の中心は中の島である。また、三宝寺池の中の島以外の水域や池畔については、中の島と一体的に存在し、水域や池畔の沼沢植物群落は中の島に準じて本天然記念物の本質的価値を有すると考えられると共に、地下水に由来する水域の水環境は沼沢植物群落の存立基盤でもあることから保全上重要な範囲であり、中の島を含めて主要な計画対象地とするが、必要に応じて池周辺の地域も計画対象地とする(図 2-2)。

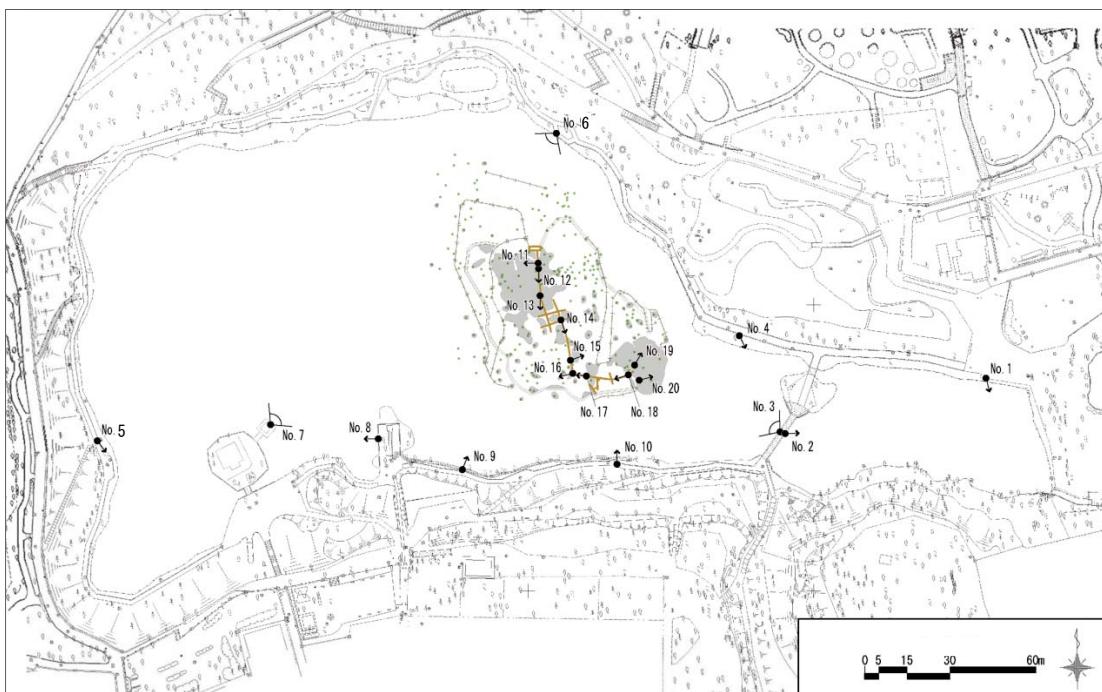
図2-6 現在の定点写真撮影位置(池畔10地点、中の島10地点)

三宝寺池及び中の島の代表的な地点の現状として、図2-6に示す池畔10地点、中の島10地点、合計20地点の定点撮影地点の状況写真を示す。

池畔		中の島	
地点 No.	撮影対象	地点 No.	撮影対象
1	水域のスイレン群落	11	カサスグやヒメミクリの群落
2	三宝寺橋から池下流側	12	木道、ハンノキ群落
3	三宝寺橋からの中の島	13	木道、カキツバタ群落
4	石碑周辺・三宝寺橋	14	木道、カサスグ群落
5	カキツバタ移植地	15	小島と中の島間、ハンゲショウ群落
6	池畔のボート乗り場から中の島	16	ハンノキ群落、スマガヤ
7	厳島神社の東屋から中の島	17	木道、カサスグ群落
8	池畔のカキツバタ自生地	18	中の島のコウホネ群落
9	水域のコウホネ群落	19	ハンゲショウ群落
10	中の島南側水域のヨシ群落、コウホネ群落	20	ハンゲショウ群落

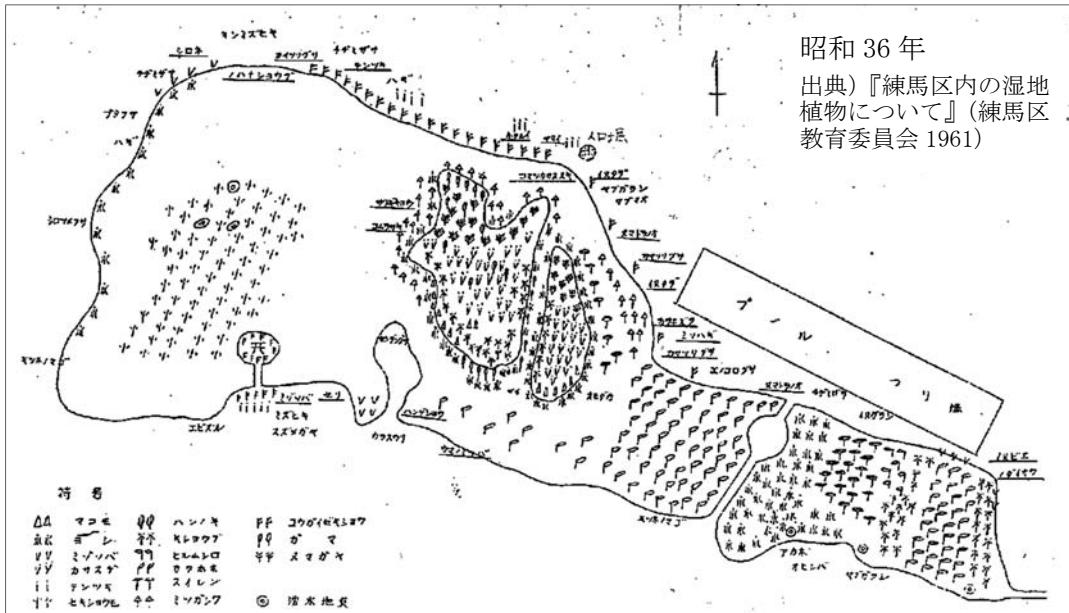
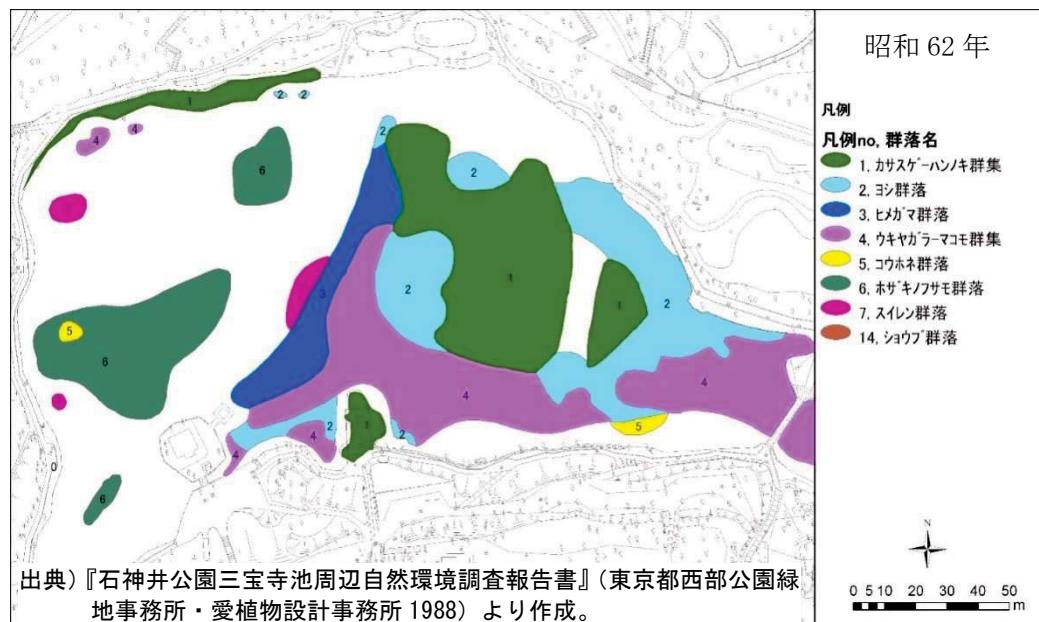
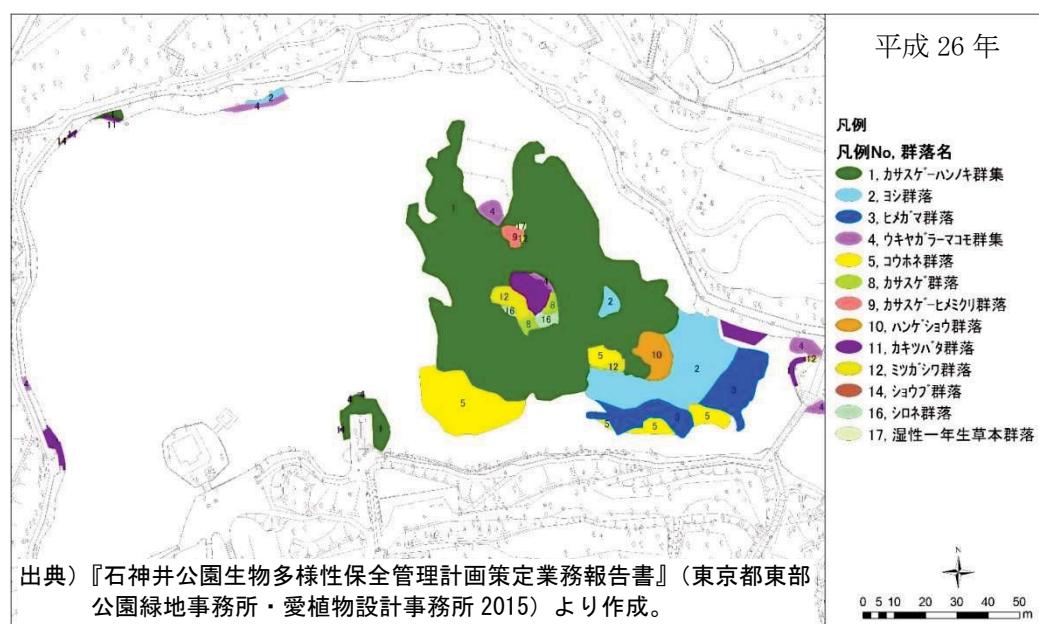
図 2-7 三宝寺池の植物群落の変遷

中の島では昭和 10 年の天然記念物指定以前にカキツバタ等の増殖に関連する植生管理が行われていたこともあり、指定当時は湿生草原が広がり、水域には沈水植物群落などが広く見られた。しかし、指定以降はそれまでの利用に伴う管理が行われなくなったと考えられ、図 2-7 に示すように、昭和 60 年代までに中の島は密生したハンノキ林となり、さらに周辺の都市化に伴う湧水の減少に起因する水環境の悪化により水域の沈水植物群落は消失した。その後、平成 5 年度に策定された保全基本計画に基づく管理が開始された平成 6 年以降は、中の島の一部で湿生草原が再生すると共に、ハンノキ林ではハンノキの密度管理が行なわれ、現在は明るい草原や樹林の状態が維持されている。このハンノキ林は、都内ではほとんど見られない池沼環境の土地的持続群落と考えられている（我が国における保護上重要な植物種および植物群落研究委員会植物群落分科会 1996<sup>2</sup>、奥田 2001<sup>3</sup>）。

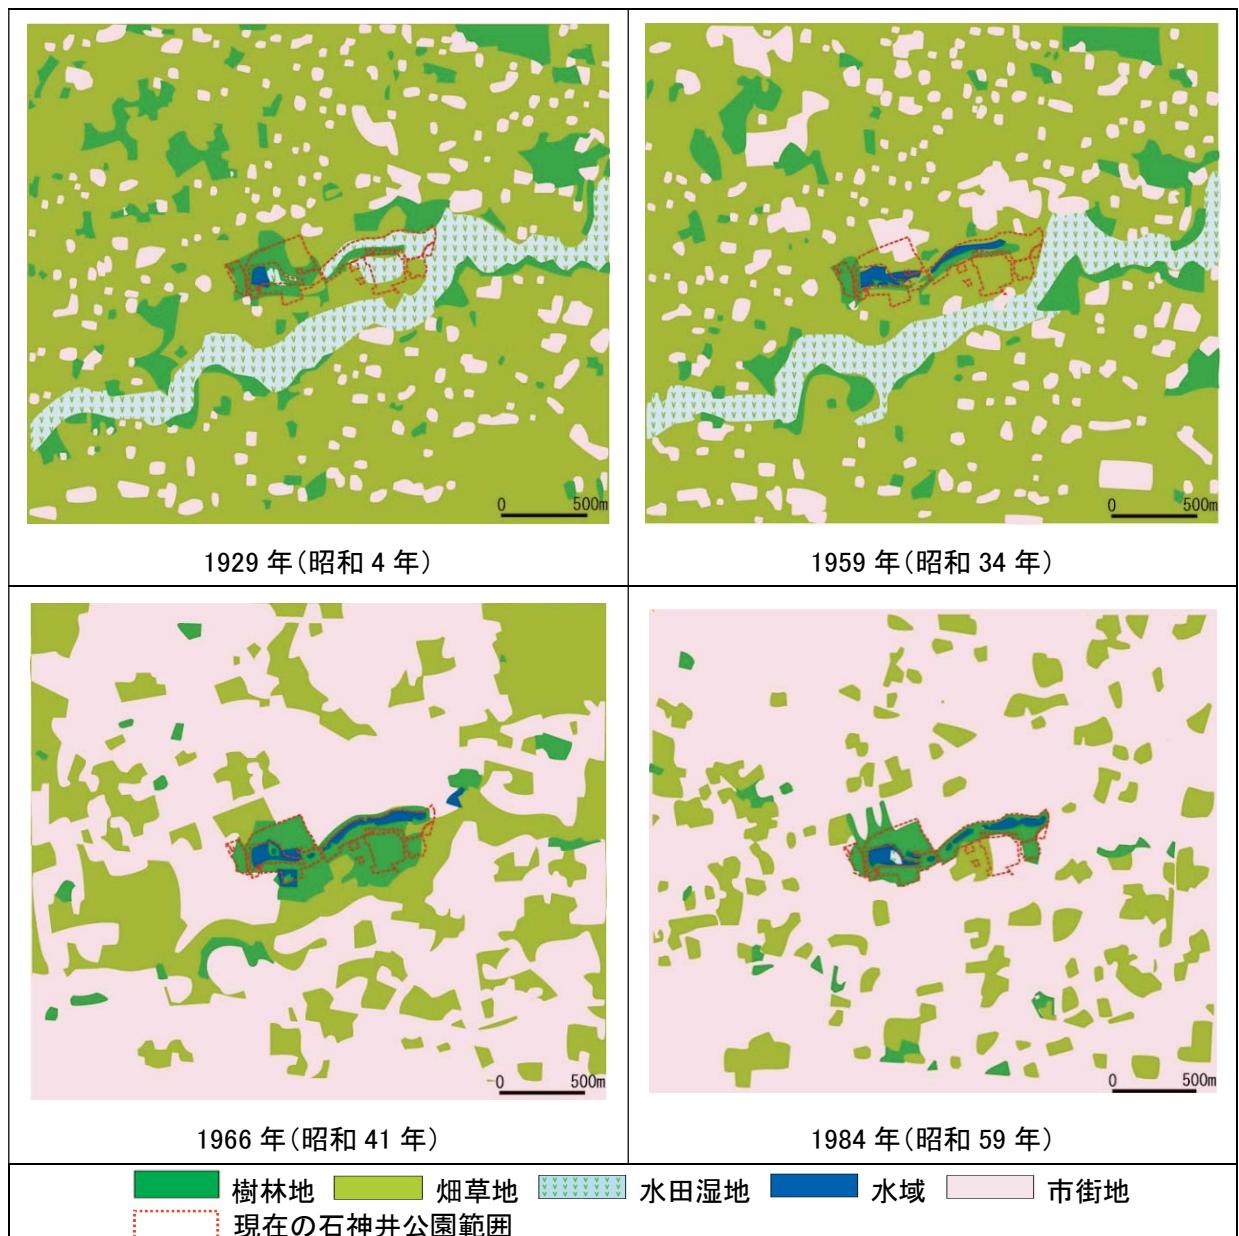
図 2-8 三宝寺池周辺地域の土地利用の変遷

三宝寺池における湧水の激減は、図 2-8 示すように、周辺の湧水涵養域の都市化により地下に浸透する水が減少したことと、飲み水として利用するために地下水を揚水したことにより、地下水位が低下したことが原因となって起こったと考えられている。昭和 40 年代以降になると、地下水の揚水量は徐々に減少し、それに伴い地下水位は上昇傾向にある（図 2-9、図 2-10）。

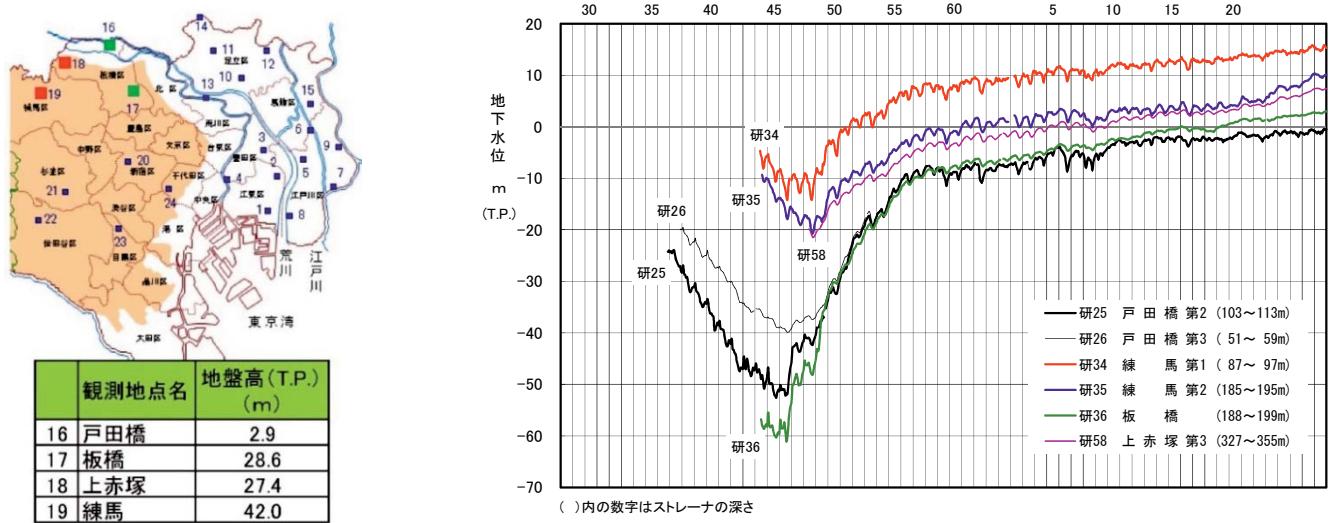
図 2-9 練馬区、板橋区における観測井の地下水位変動図

練馬第1：千早砂層の地下水位、練馬第2：城北砂礫層の地下水位を観測

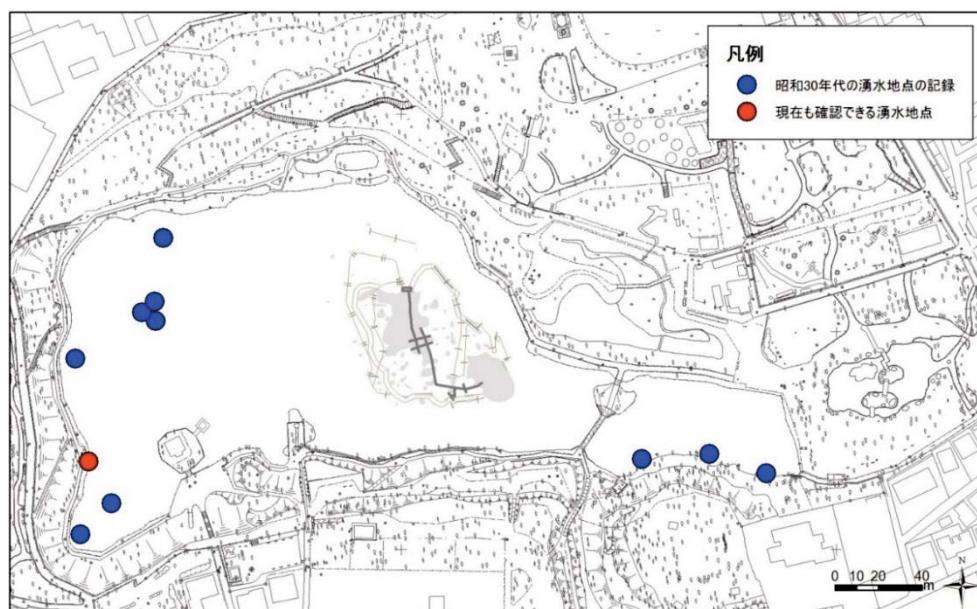
図2-16 三宝寺池における湧水地点

昭和30~40年代以降の地下水位の低下により三宝寺池に湧き出る湧水の量は激減し、現在確認されている湧水地点はわずかである(図2-16)。湧水量の減少は三宝寺池の環境条件を大きく変え、これは本沼沢植物群落衰退の主要因と考えられているが(前述、第2章「2-3 三宝寺池沼沢植物群落衰退の要因」参照)、現在も湧水が本沼沢植物群落の生存を支えていることに変わりはない。本沼沢植物群落を今後も維持していくために、湧水の保全は不可欠である。

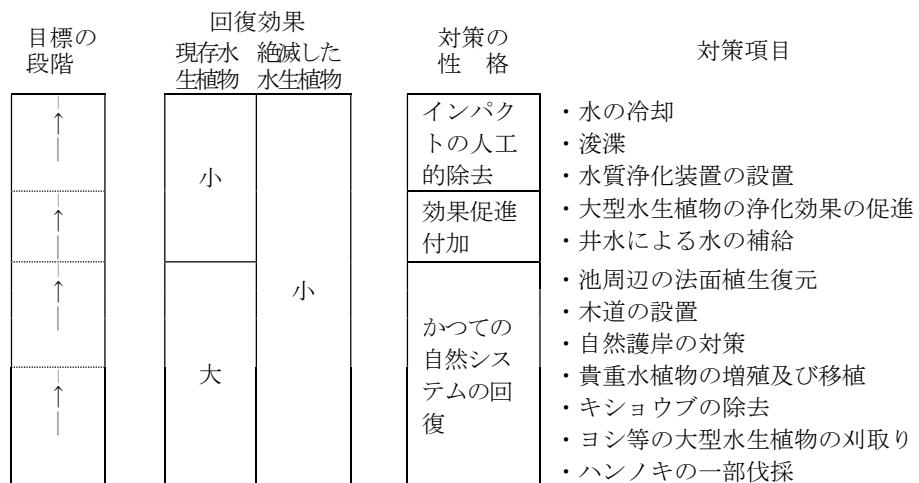
図 3-1 濡生植物保全の目標水準と対策設定の考え方

- ・他地域からの種個体群の導入は遺伝子の搅乱を招くために原則として行わない。
- ・人間の関与で維持されていた指定当時の状態に価値があり、人工的な対策のもとでの維持は極力避ける。
- ・植生変化の原因の一つである遷移の進行に対しては、大型水生植物の刈取りやハンノキの一部伐採等の植生回復効果の大きい対策から実施する。
- ・植生変化のもう一つの原因である周辺環境の変化に対しては、池周辺の環境整備対策や大型水生植物による浄化等の自然のシステムを回復させる対策を優先して実施する。
- ・これらによって保全事業を進めるが、短期の対策を実施し、その効果を確認することによって中期・長期の対策の実施を検討する（図3-1参照）。

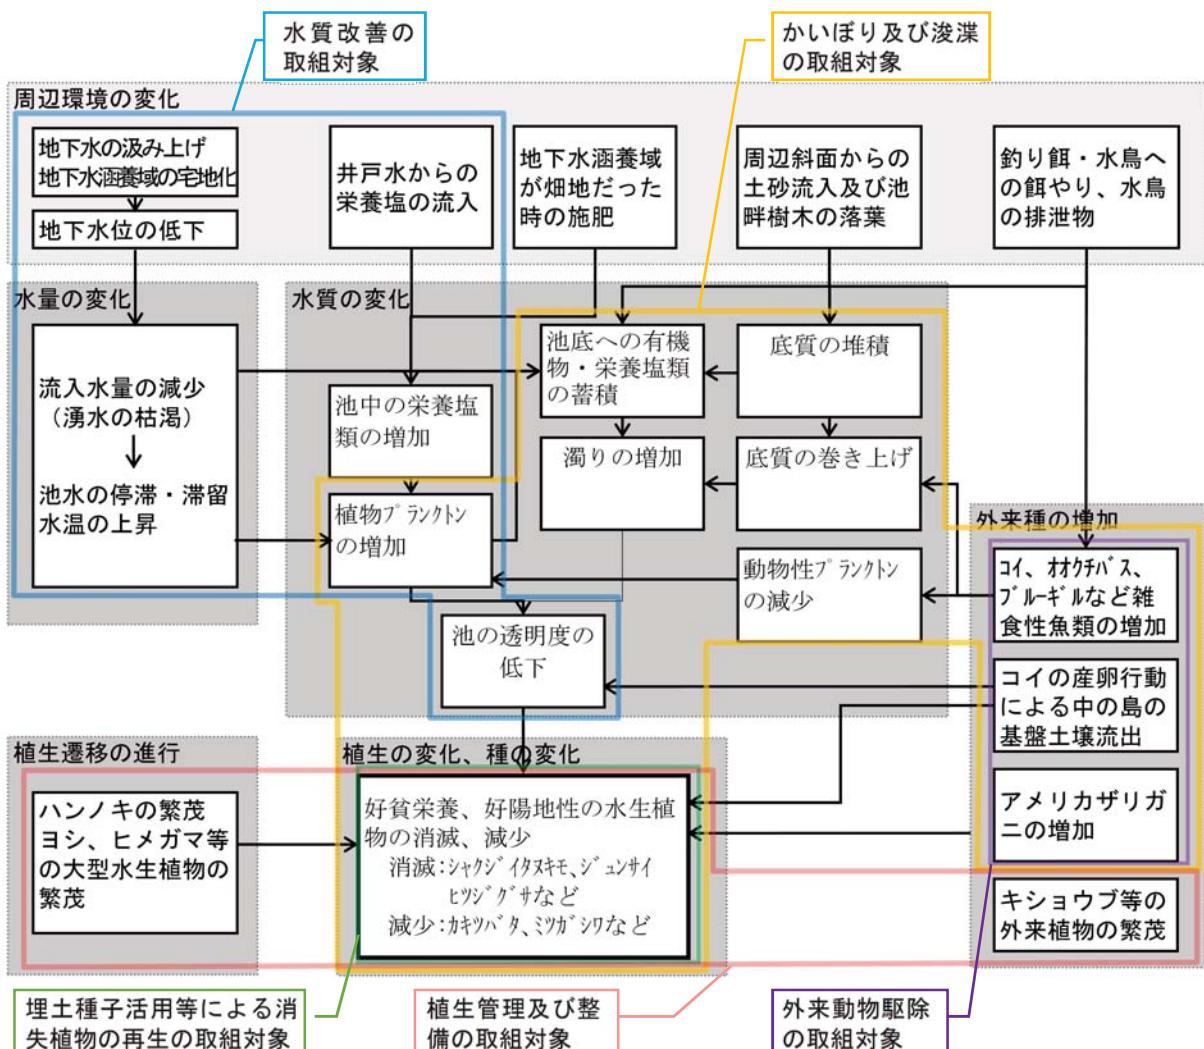
図 4-2 沼沢植物群落衰退に関わる諸要因と主要な取組との関連性

保存活用目標を達成するために必要な取組は、前述の沼沢植物群落の衰退に関わる諸要因を改善し、当地本来の環境を再生することで、好貧栄養、好陽地性の水生植物を再生・増加させる取組である。具体的な取組とその対象は、図 4-2 に示すとおりである。「埋土種子活用等による消失植物の再生」は、好貧栄養、好陽地性の水生植物を再生する直接的な取組である。「三宝寺池の植生管理及び整備」は、現存及び再生した湿生植物が安定して生育できる場を新たに創出することや、植生をコントロールすることにより提供する取組である。「かいぼり」は、水質の変化に関する底質や池の透明度の改善に寄与するだけでなく、同時に埋土種子活用等による消失植物の再生の取組に対して効率的な作業の機会を提供し、外来動物駆除にも貢献する。「水質改善」は、悪化した水質に対する根本的な対策であり、流入水量の増加や流入水の水質を改善することで、富栄養化の進行の抑制、池の透明度の向上を目的とした取り組みである。「外来種の駆除」は水質の悪化や湿生植物減少の要因となっている外来種を抑制する取組である。

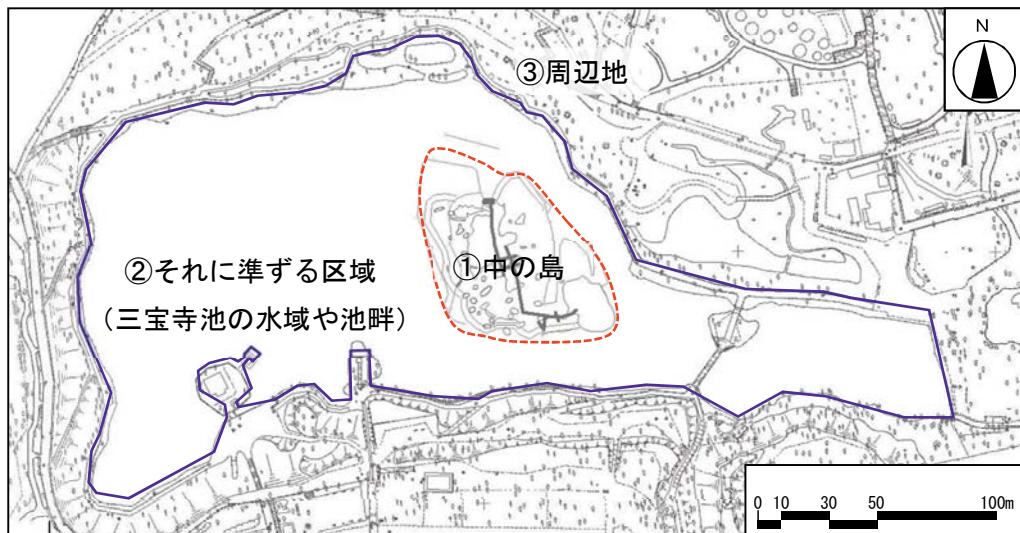
図4-3 保全のための区域区分図

そこで、①中の島と②それに準ずる区域（三宝寺池の水域や池畔）、③周辺地（直接的な影響は無いが影響が及ぶことも考えられる区域）に区分して、主な現状変更等の取扱方針を定めた。区域区分を図4-3に示した。

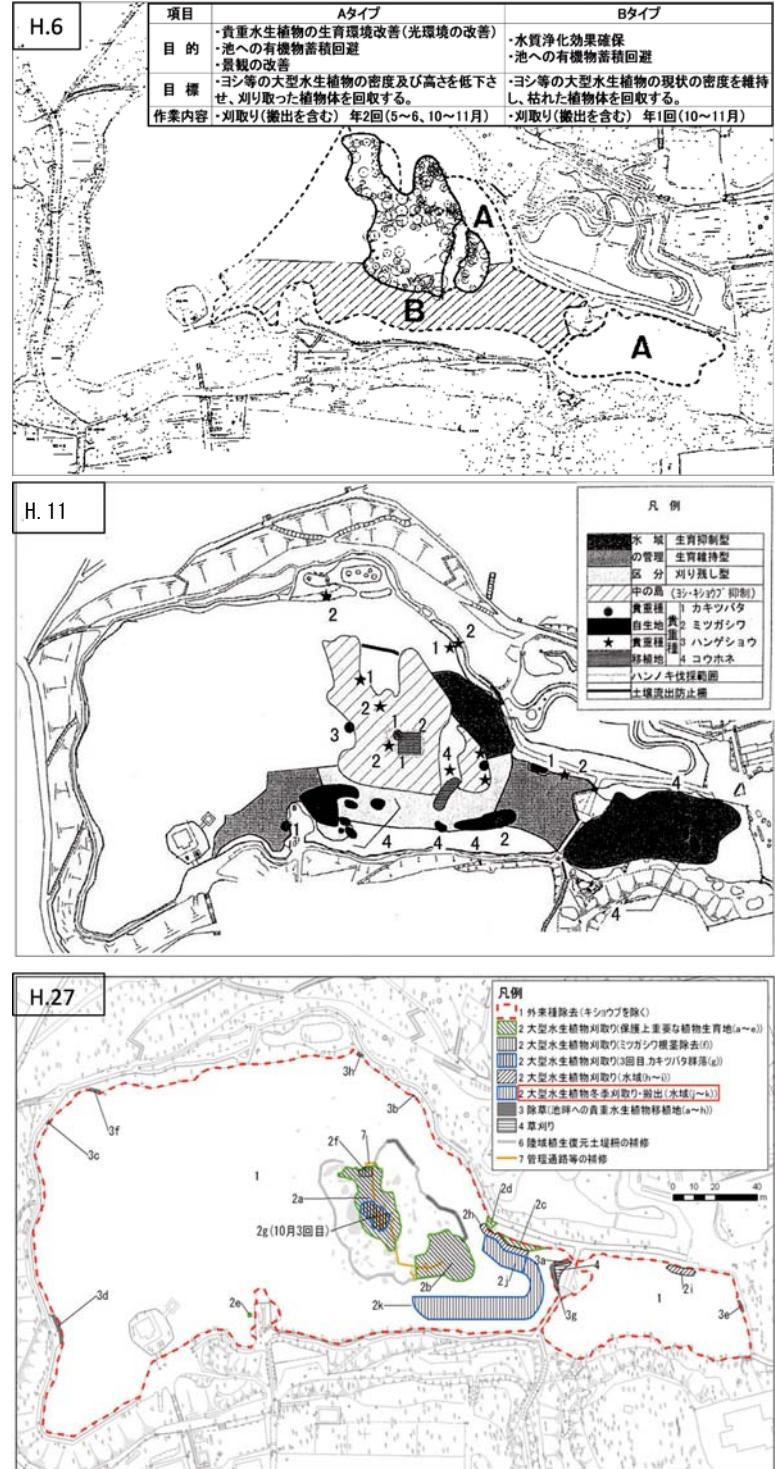
図-資1 対策の範囲

**【平成25～27年度】**中の島の南～東側の水域でヨシ、ヒメガマの分布域拡大がみられたため、毎年1回冬季に刈取りを実施（図-資1下）。

**【成果】**平成6～8年度の刈取により、ヨシ、マコモ、ヒメガマなどは、長らく一部を除き過剰な抑制状態であったが、平成25年度以降にヨシが回復傾向を示している。

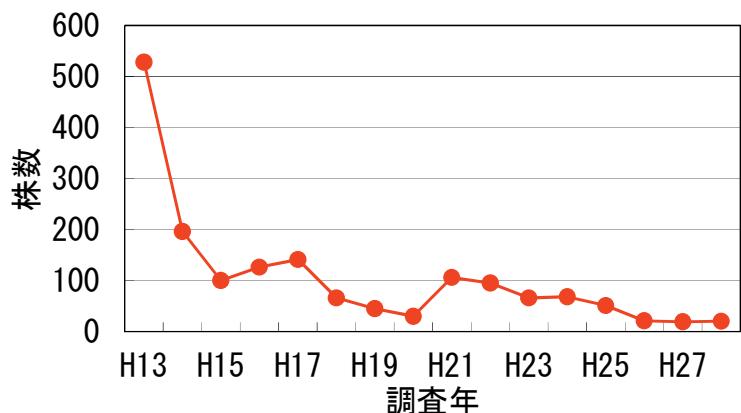
図-資 2 中の島及び水域におけるキショウブ株数の推移  
出典)『石神井公園三宝寺池植物群落復元追跡調査報告書』(東京都東部公園緑地事務所・愛植物設計事務所 2002～2010、2011～2014)、(東京都東部公園緑地事務所・ピーシーー2011)、(東京都東部公園緑地事務所・プラネットコンサルティングネットワーク 2015) より作成。

【平成 24 年度】キショウブ根茎とその他外来植物の管理委託業務による除去が開始された。平成 26 年度には、中の島カキツバタ群落内での確認数が増加、また平成 27 年度には、これまで見つけにくい場所にあった株が多数確認された。

【成果】中の島（平成 10 年度～）、水域（平成 11 年度～）での根系除去により、キショウブ個体数は当初に比べ大きく減少した。

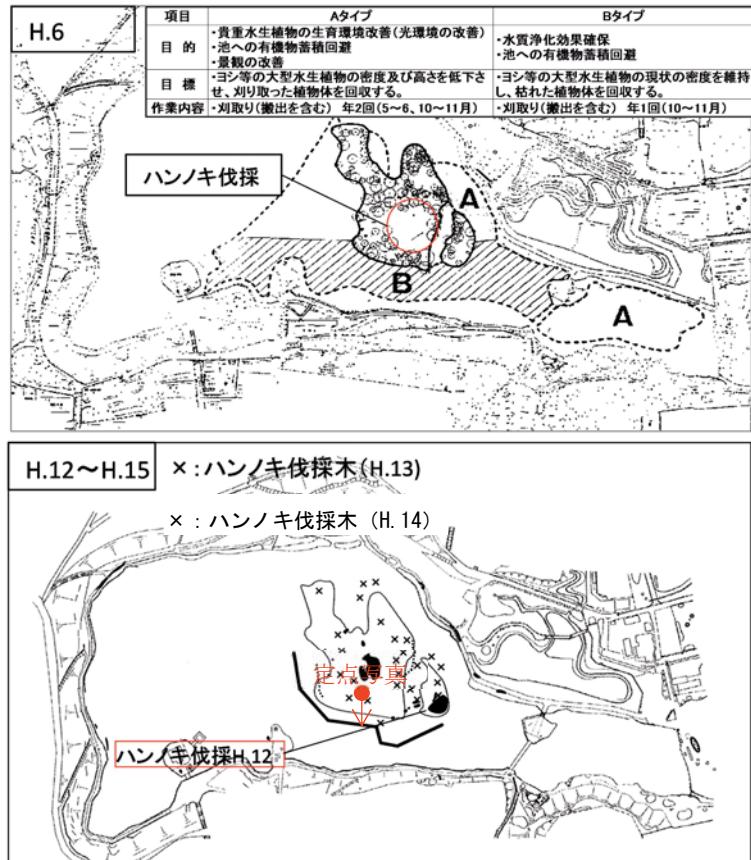
図-資 3 中の島におけるハンノキ伐採箇所

【平成 19～26 年度】中の島において平成 20 年度を除き、毎年 10 月にハンノキを伐採した（各年 5 本、3 本、4 本、7 本、37 本、26 本、19 本）。

【成果】平成 6 年度のハンノキ伐採により出現した中の島中央部の湿生草地は、以降定期的な伐採の継続により維持されている（図-資 4）。

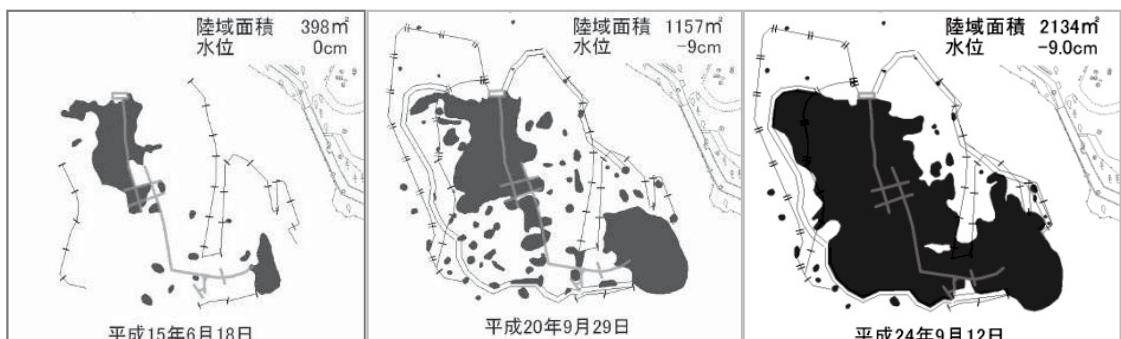
図-資 10 中の島の陸域の変化

**【成果】**土提柵の設置や、一度上昇させた水位を下げ元に戻したことにより陸域面積が増加し、土壤の流出も抑えられている（図-資 10）。

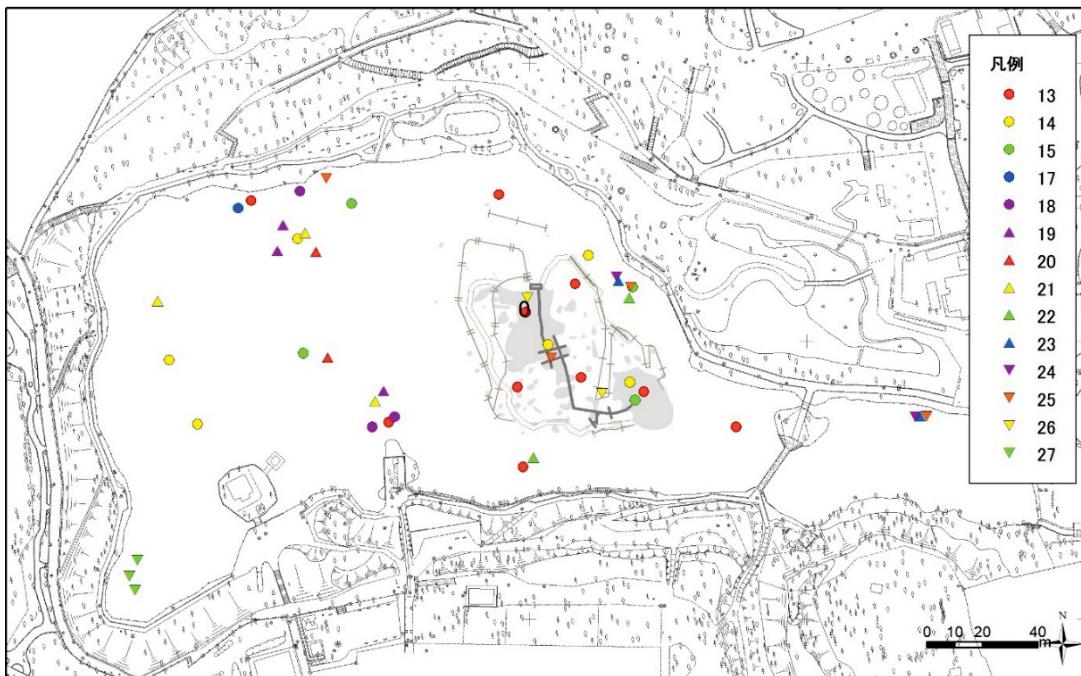
図-資 11 土壤採取地点

平成 13~23 年度及び平成 27 年度は、採取した種子を撒き出して発芽してくる種を同定する実生発芽法を行い、平成 24~26 年度は、土壤に含まれる種子を顕微鏡下で確認し同定する分離同定法による調査をおこなった。実生発芽法による結果概要を表-資 2 に、分離同定法による種子の確認状況を表-資 3 に示す。

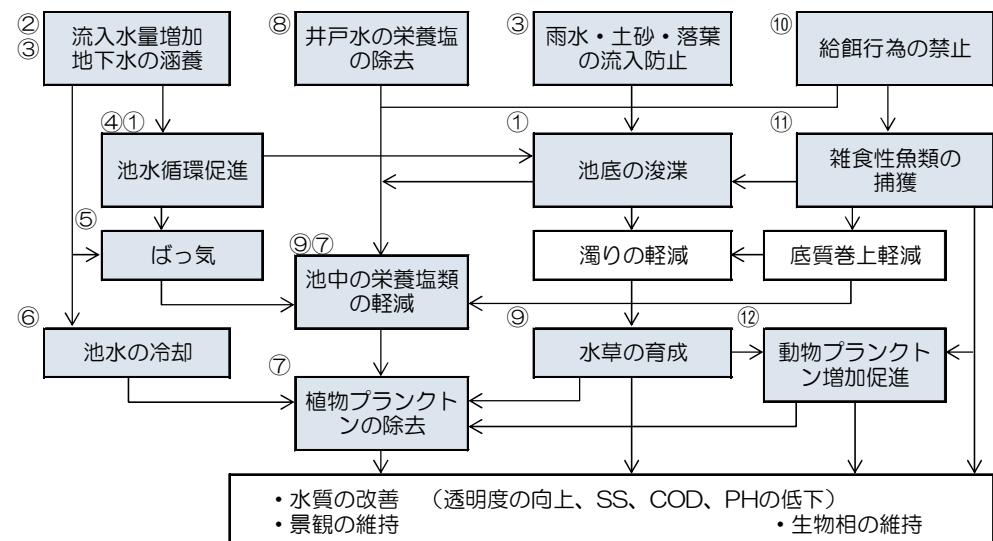
#### ■汚濁機構と水環境改善対策の体系

(上図の汚濁機構に対する改善対策項目の相互関係を示す)

| 水質改善対策 | ①底泥の浚渫<br>②井水による水の補給<br>③雨水浸透・土砂流入防止対策<br>④強制水循環促進 | ⑤池水のばつ気<br>⑥池水の冷却<br>⑦汚濁物質の除去（池水循環浄化）<br>⑧井戸水の栄養塩類の除去 | ⑨植生浄化対策（植生浄化水路／大型水生生物育成）<br>⑩給餌行為の禁止<br>⑪バイオマニュピュレーション（雑食性魚類の捕獲）<br>⑫同上（動物プランクトンの増加促進） |
