東京を守る河川施設

令和元年 東日本台風の記録

東京を守る河川施設 令和元年東日本台風の記録
令和2年3月発行
東京都建設局河川部 TEL:03-5320-5411
建設局ホームページ <http://www.kensetsu.metro.tokyo.jp/>
登録番号 (31) 99

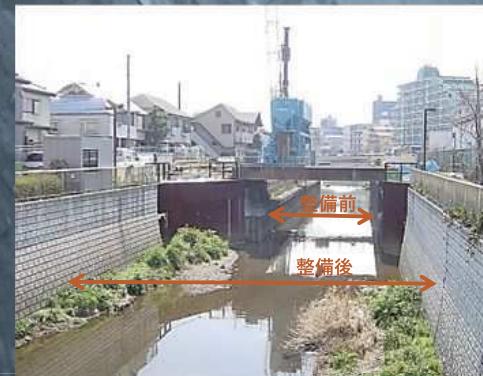
写真：石神井川（練馬区高野台）

川の断面を大きくし、洪水を安全に流下させるための護岸整備を進めています。

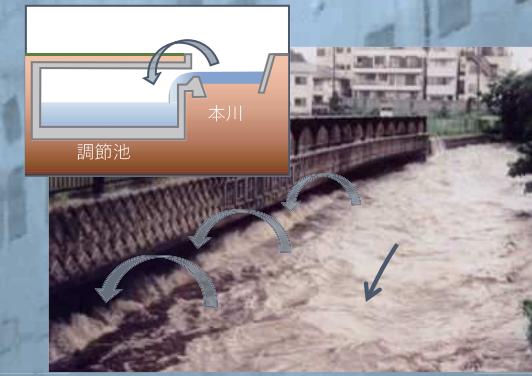
写真：妙正寺川第二調節池（中野区松が丘）

増水した川の水を一時的に取り込み、洪水の量を減らす調節池の整備を進めています。

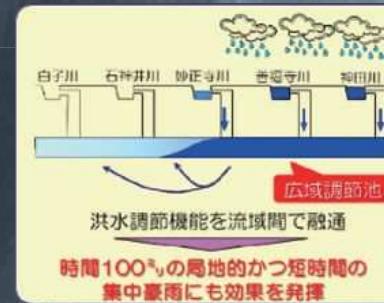
環状七号線地下広域調節池など8施設(総貯留量約110万m³)の整備を推進しています。

現在、環状七号線地下広域調節池など8施設、総貯留量約110万m³について、2025年度までの新規稼働を目指して工事を進めています。さらに、2030年度までに新たに総貯留量150万m³分の調節池の事業化を進め、対策のスピードアップを図っていきます。

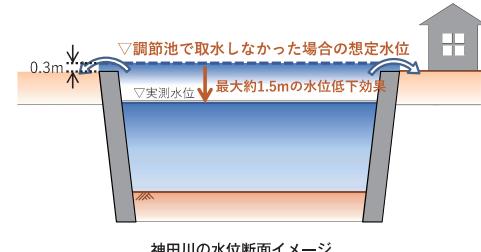
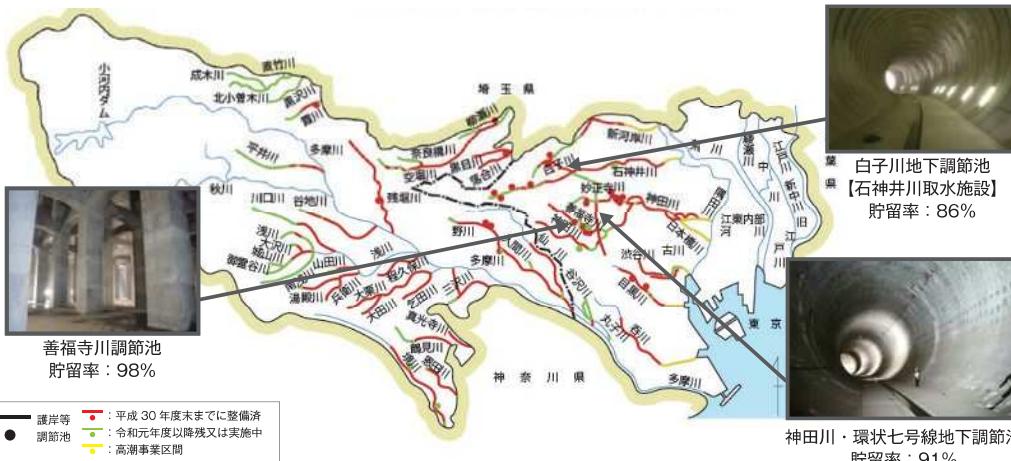
令和元年東日本台風（台風第19号）における効果

特に、神田川・環状七号線地下調節池では、総容量の9割の約49万m³を貯留し、下流の中野区内で推定で最大約1.5mの水位低下効果があったと推測されます。もし調節池がなかった場合、護岸天端を0.3m超過し、溢水が発生していた可能性があります。

令和元年東日本台風では、多摩地域では600mm、区部でも計画の倍に相当する300mmを超える総雨量を観測する記録的な大雨により被害が発生した一方で、これまで整備してきた護岸や調節池が浸水被害の軽減に大きな効果を発揮しました。

護岸整備済みの区間では能力不足による溢水の発生がなかったとともに、都内28か所ある調節池のうち過去最多となる21か所で洪水を取水し、調節池の下流区間では溢水はありませんでした。

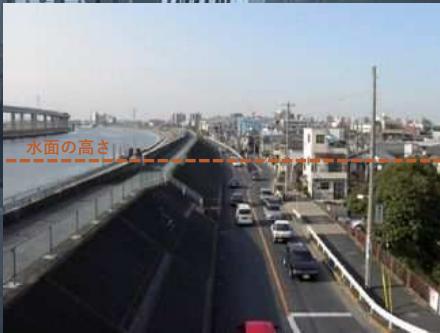
地盤が低く浸水リスクの高い土地を高潮から守るため、防潮堤や水門の整備を進めています。
写真：中川（江戸川区松島）

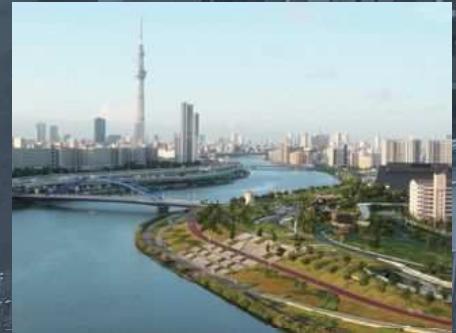
地震に対する安全性や水辺環境の向上を図るため、スーパー堤防の整備を推進しています。
写真：隅田川（荒川区南千住）

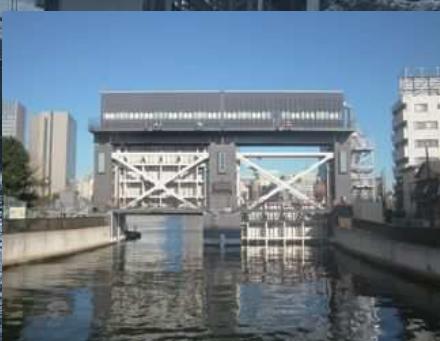
防潮堤や水門・排水機場等の耐震・耐水対策を実施し、地震に伴い発生する津波から東部低地帯を守ります。
写真：隅田川 大島川水門（江東区永代）

平成23年の東日本大震災では東部低地帯で震度5強の揺れが観測されましたが、これまで進めてきた対策により河川施設に大きな被害は生じませんでした。しかしながら、想定を上回る津波により東北地方を中心に甚大な被害が生じたことから、東京都においても地震津波への対策を再検討し、想定し得る最大級の地震が発生した場合にも津波等による浸水を防ぐことを目的とし、現在、防潮堤や水門・排水機場などの耐震・耐水対策を進めています。

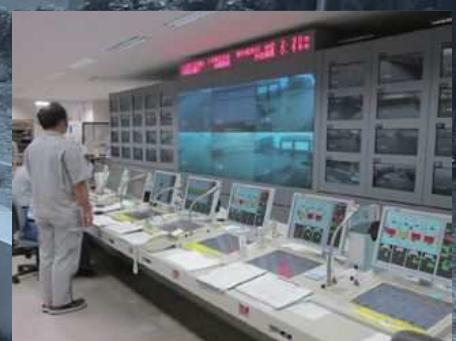
水門管理センターでは、365日24時間態勢で水位を監視するとともに、水門の遠隔制御を行っています。
写真：水門管理センター（江東区清澄）

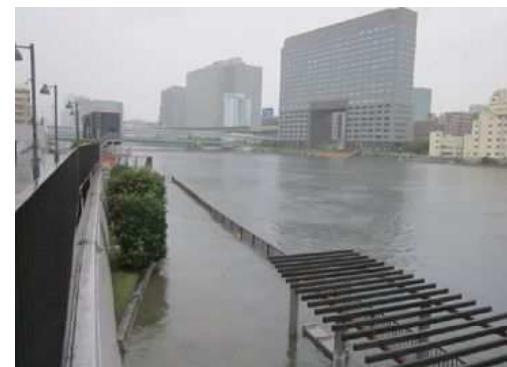
台風第19号により高潮が発生しましたが、これまで整備してきた防潮堤により浸水被害を防ぐことができました。

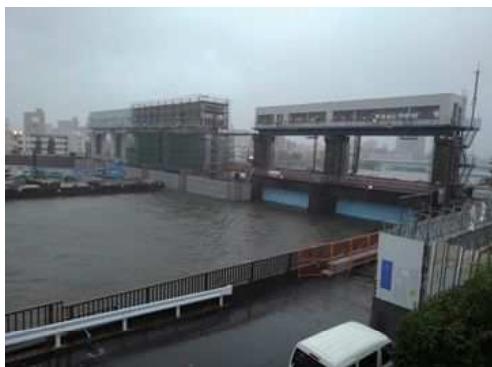
台風接近3日前から水門の動作確認を行い、高潮による潮位上昇に合わせて水門を閉鎖しました。
写真：新中川今井水門（江戸川区江戸川）

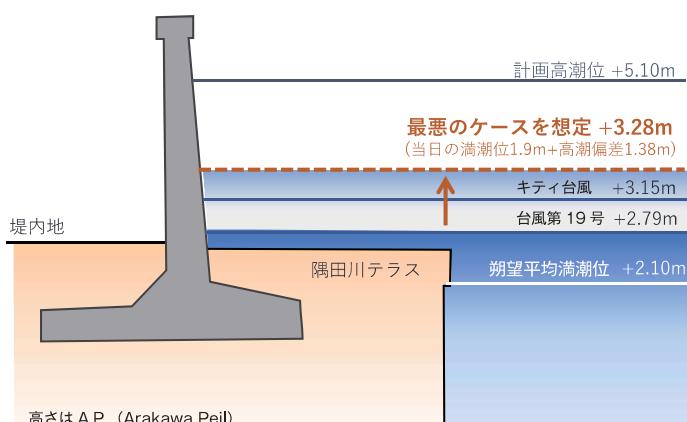
防潮堤と高潮の高さイメージ（亀島川水門付近）

令和元年10月12日夜、台風第19号が東京地方に接近した影響により、平滑値1.38m、3分平均値1.59m(気象庁観測データ)という最大潮位偏差が観測されました。この潮位偏差は、東京地方において戦後最悪の高潮被害もたらした昭和24年のキティ台風に匹敵します。

台風第19号の接近が満潮と重なる最悪のタイミングだった場合、潮の満ち引きに加えて台風による気圧と吹き寄せによりキティ台風を超える高潮が発生していた可能性があります。しかしながら、たとえその場合であっても、これまで整備してきた防潮堤や水門により高潮を防ぐことができました。
