令和元年台風19号被害における現場緊急対応について

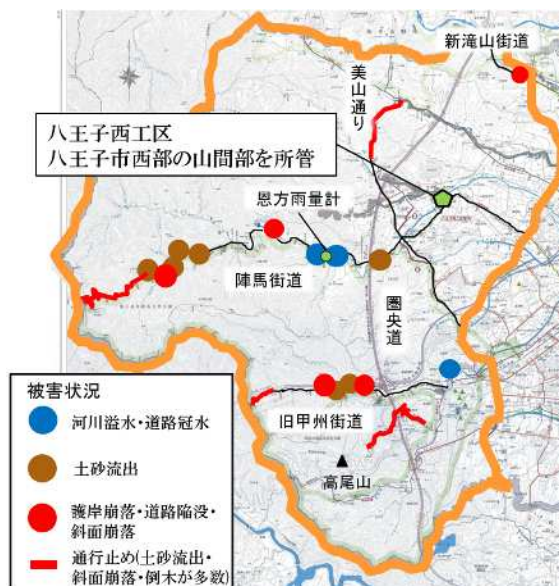
図-1 被害箇所図・通行止め路線

令和元年台風19号（10月12日未明から13日未明にかけて東京都を通過）により、南西建管内では総雨量600mm（恩方雨量計）を超える記録的な豪雨を観測し、日野橋の橋脚沈下をはじめ、道路や河川に甚大な被害をもたらした。私が所属していた八王子西工区は管内の西半分が山間部である。代替路のない道路での土砂流出による道路閉塞や、河川沿いの道路護岸が崩落してしまうなど、数多くの場所が被災し、複数の路線で通行止めを余儀なくされた（図-1）。浅川、南浅川にそれぞれ並行する陣馬街道、旧甲州街道において、特に被害が多発した。

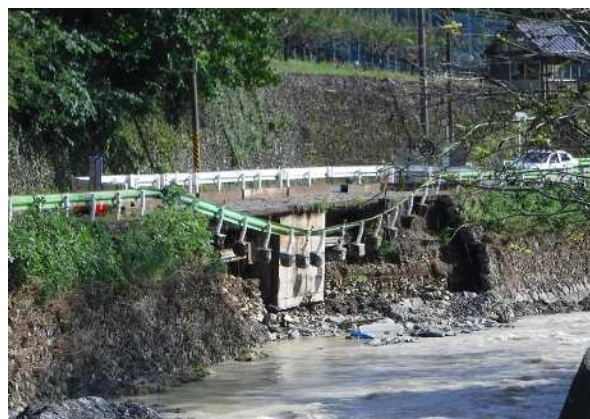
写真-1 被害状況(陣馬街道・道路護岸の崩落)

道路護岸が崩落した現場では、通信企業者の人孔が露出し倒壊してしまう恐れがある（写真-1）など、ライフラ

インへの甚大な影響が懸念された。また、通行止めによる路線バスの運休や道路利用者への広報など、多岐に渡る調整も必要となった。

道路復旧を迅速に進めたかったが、ライフラインの被害も危惧された現場があり、その復旧作業と並行した工事調整が必要となり、被害に応じた判断が求められた。また、大型車通行規制で路線バスが運休する事態となり、バス利用者への影響が大きいと判断した。至急、防護柵を一時撤去して普通車程度の幅員を確保し、小型バスに切り替えて運行して貰うようバス事業者に働きかけを行い対応した。また、周辺道路の渋滞を緩和させるため、手作りの迂回看板を設置したほか、国道の道路情報板も活用した幅広い広報を行うなど、状況に応じた調整を的確に行った。
