7. 鋼板接着補強 RC 床版の疲労耐久性および樹脂再注入の補修効果

Effect of Peeling Rate and Water on the Fatigue Durability of Steel Plate Bonding Bridge Slabs and the Repair Effect of Resin Reinjection

技術支援課 大石雅登、前田洋平、○関口幹夫、名兎耶薫

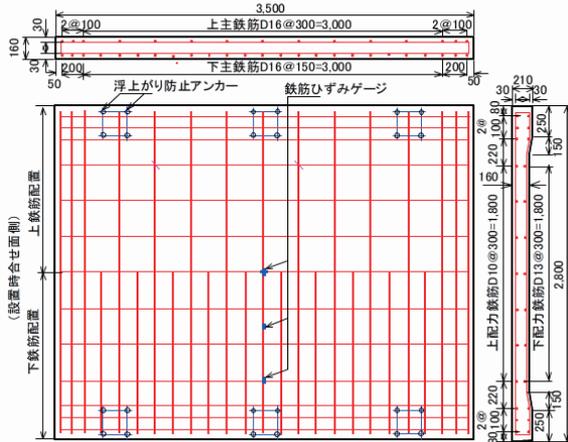
図-1 試験体の形状寸法

昭和 39 年道路橋示方書⁸⁾の基準に基づいて設計した試験体の配筋図を図-1 に示す。形状寸法は、幅 2.8m (支間 2.5m) 橋軸方向の長さ 3.5m、床版厚 16cm である。なお、試験体の形状寸法と

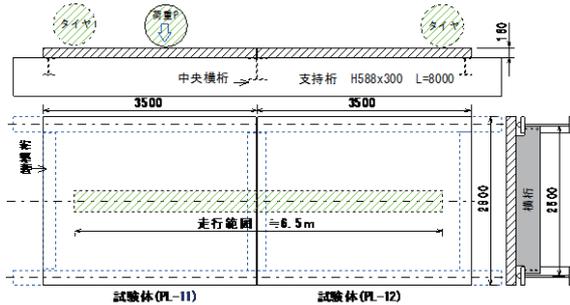
図-3 試験体の配置図

5mm の隙間を開けてゴム板を挿入) して配置し、床版支間中央をタイヤが走行する方式である。

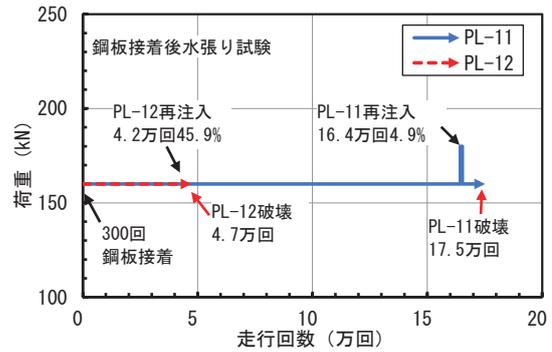
図-4 荷重プログラム

走行荷重は、階段荷重方式で図-4 に示す荷重プログラムとした。走行荷重は、都内で観測される輪荷重の最大値相当の160kNを基本とする。なお、PL-11は補強後16.44万回から16.52万回までの800回のみ損傷を促進するため荷重を180kNに上げている。

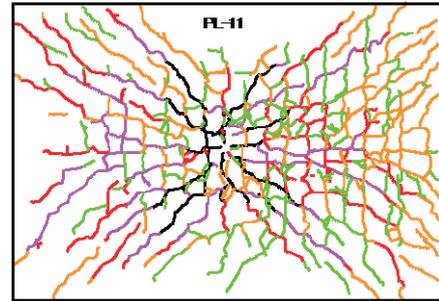
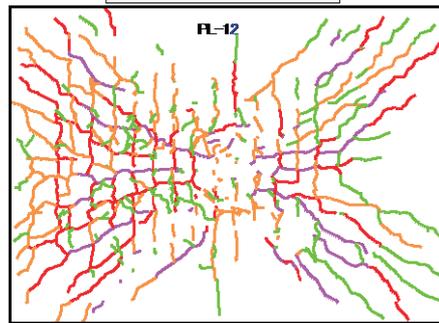
図-5 下面のひび割れ導入 (見下げ図)

建設局における鋼板接着補強対策では、床版下面のひび割れ損傷ランクc～dで補強する。このため本実験での初期ひび割れ導入は、ランクdのひび割れ密度約15m/m²となる走行回数を目標とした。ひび割れ密度の測定は、床版中央部2m×2mの領域で格子密度法により算定した。走行回数とひび割れの発生・進展状況を図-5に示す。ひび割れの発生パターンは、版中央を中心にほぼ偏りなく発生・進展した。

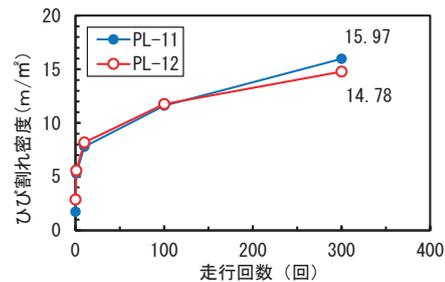
図-6 ひび割れ密度の推移

走行回数とひび割れ密度の関係は図-6に示す。PL-11は1回で5.29m/m²、300回で15.97m/m²に増加した。PL-12は1回で5.78m/m²、300回で

14.78m/m²となり、いずれも300回で目標とするひび割れの導入を完了した。なお、ひび割れ発生荷重は、目視観察により両試験体ともに0回の静的荷重100kNで確認した。300回走行後の上面の走行面を横断するひび割れ本数は、PL-11では3本、PL-12では4本であった。

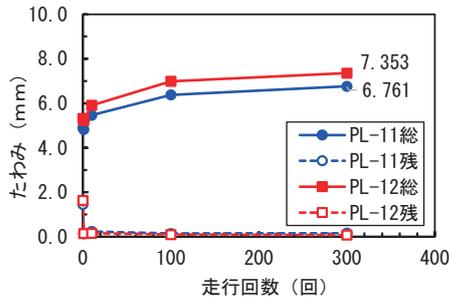
図-7 中央たわみの推移

床版中央の総たわみと残留たわみと走行回数の関係を図-7に示す。残留たわみは0回(静的載

荷)のみやや多く、1回以降は安定している。総たわみは、100回以降は微増にとどまっている。また、橋軸直角方向の活荷重たわみ分布を図-8(a)(b)に示す。PL-11の1回の中央の活荷重たわみは4.692mm、300回は6.604mm、PL-12の1回は5.093mm、300回は7.282mmである。たわみの分布形状は、いずれの試験体も左右対称である。

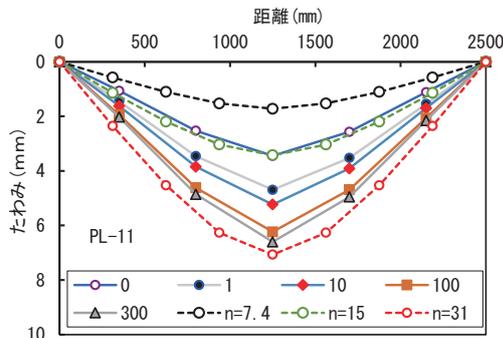
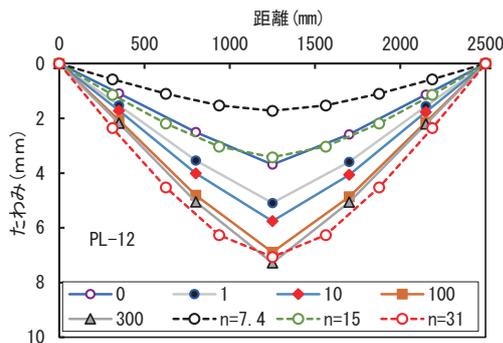
図-8(a) PL-11 ひび割れ導入時たわみ分布

図-8(b) PL-12 ひび割れ導入時たわみ分布

厚板理論によるたわみ計算値との関係は、両試験体とも0回の静的荷重は、ひび割れ発生直後を想定した「n=15」たわみ計算値とほぼ一致し、走行300回では、ひび割れが十分進展した状態の「n=31」たわみ計算値と一致している。

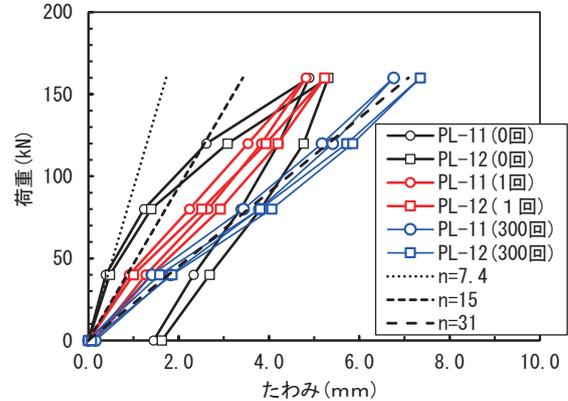
図-9 たわみ測定値と計算値

中央たわみの0回、1回、300回走行後のたわみ測定値と計算値の関係を図-9に示す。0回では、荷重100kNでひび割れの発生を目視で確認しており、剛性は荷重50kN時まで全断面有効のたわみ計算値($n=7.4$)の傾きと一致し、160kN載荷時にはひび割れ発生直後のn=15のたわみ計算値より大きい。活荷重たわみの傾きはほぼ一致している。一方、300回時では、ひび割れ断面無視相当n=31のたわみ計算値とほぼ一致している。

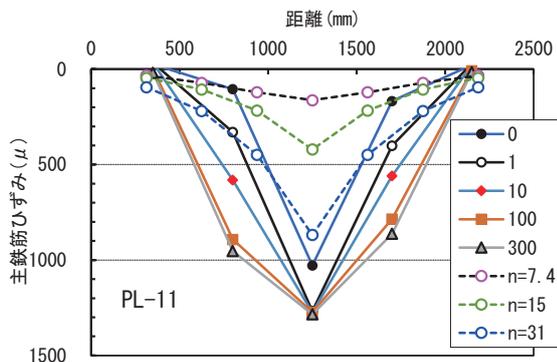
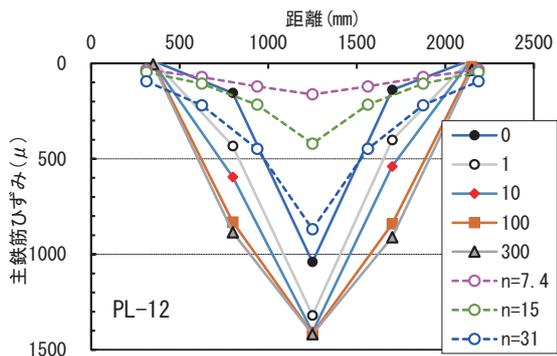
10 には、厚板理論による引張主鉄筋位置のひずみ計算値の分布も併記した。分布形状は近似しているものの、測定値は、ひび割れの影響により n=31 計算値より 30~40%大きい結果である。

図-10(a) PL-11の主鉄筋ひずみ分布

図-10(b) PL-12の主鉄筋ひずみ分布

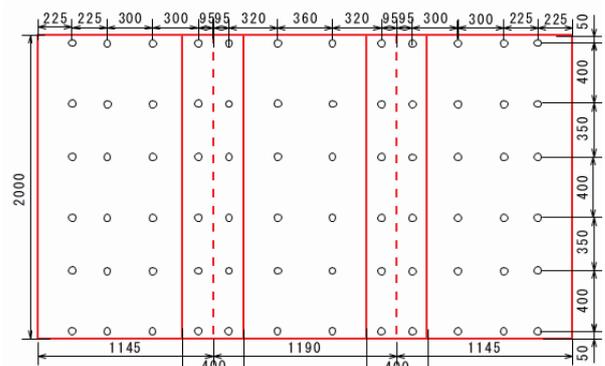
図-12 鋼板接着のアンカー配置図

300回走行のひび割れ導入後に鋼板接着補強を施工した。補強仕様は、東京都の鋼板接着補強要領に準じて図-11に示すハンチ補強なしである。具体的な鋼板接着の割り付けは、図-12に示す3分割とし、添接板の重ね幅は400mmである。

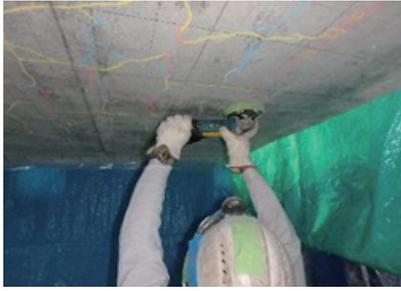
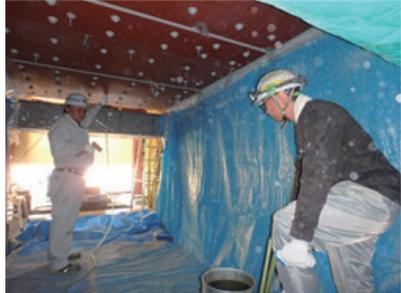
(a) サンダーケレン

(b) 鋼板取り付け接着材圧入
写真-2 鋼板接着施工状況

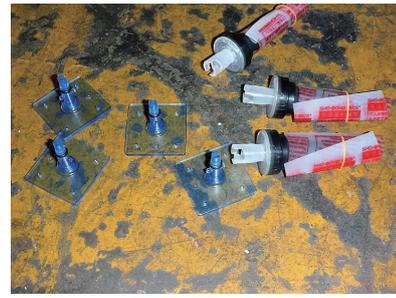
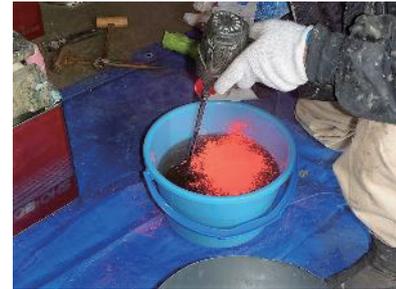
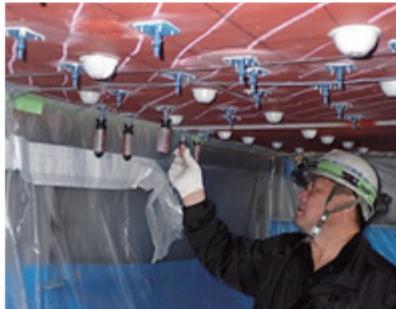
補強鋼板の剥離（または浮き）に対する補修法は、一般的な方法である剥離部にドリルで穴を開け、エポキシ樹脂接着材を圧入して再接着させる方法である。注入孔には写真-4(a)の注入用インジェクションを PL-11 では 25 か所、PL-12 では 123 か所に取り付けた。なお、再注入の接着材には、最初の接着材と区別するため写真-4(b)に示す赤色の蛍光顔料を混ぜている。インジェク

(a) インジェクター(左)と
ゴム風船型注入器(右)

(b) 再注入樹脂(蛍光顔料混入)

(c) 注入器のセット
写真-4 接着材再注入施工概要

ション固定用の接着材が硬化した後に写真-4(c)のゴム風船型の低圧注入器に接着材を入れてインジェクションにセットして注入を行った。また、一回目の再注入の硬化後にたたき点検を行い未充填個所に二回目の再注入を実施した。再注入量の合計は PL-11 では剥離率 4.9%に対して 0.138 kg（未充填 0.0%）、PL-12 では剥離率 45.9%に 10.506kg（未充填 0.0%）であった。

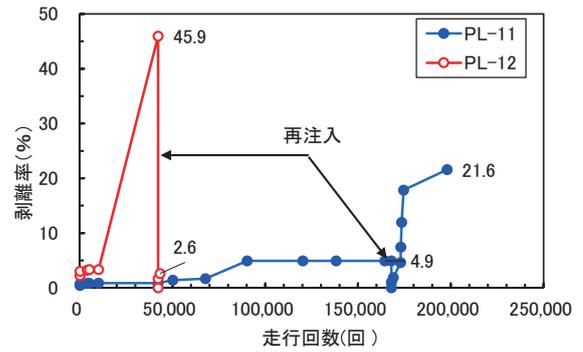
図-13 補強後の走行回数と剥離率(%)

剥離面積は、打音点検で剥離領域を判定して図形ソフトにより描写し算出した。剥離率(%)は(剥離面積/鋼板面積)×100で求めた。補強後の走行回数と剥離率の関係を図-13に示す。

PL-11は補強後160kN 荷重の16.44万回で剥離率が4.9%と少なく荷重を180kNに上げ800回走行後上面に砂利化が発生する。しかし、剥離率は4.9%で進展がないので走行を中断して砂利化部を樹脂モルタルで修復後に再注入して走行を再開した。再注入後1,000回で再度砂利化部を再補修して走行を再開し、補強後17.7万回剥離率21.6%で破壊した。

一方、PL-12の剥離率は1万回時3.3%が4.2万回で上面の走行中央部に砂利化が進んで剥離率は45.9%に急増したのでこの時点で再注入を行った。なお、PL-11の160kN換算走行回数は、RC床版の松井¹²⁾の式(2)で換算している。

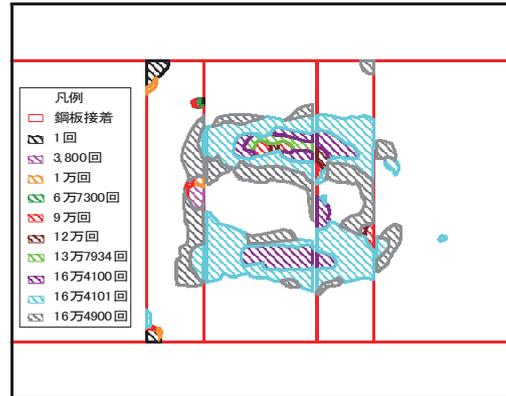
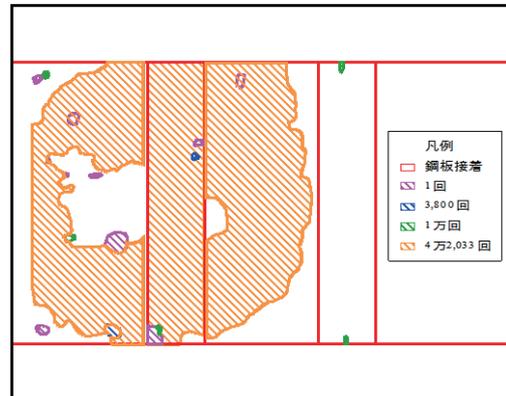
補強後から再注入時点の剥離の進展状況を図-14(a)(b)に示す。PL-11は、床版中央部のタイヤエッジから外側に剥離が広がる通常のドーナツ型剥離パターンである。PL-12は、補強後1万回まで微増であったものが4万2千回以降において、床版中央から合わせ面側でハンチ近傍まで剥離が一気に進行した。剥離のパターンは、ケレン不足で一気に剥離が進行したPL-1と同一である。

図-14(a) PL-11 鋼板剥離図(見下げ図)

図-14(b) PL-12 鋼板剥離図(見下げ図)

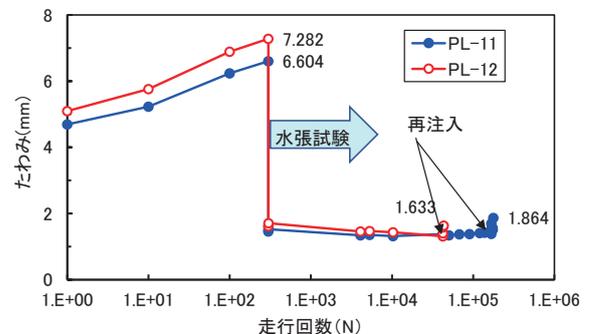
図-15 たわみの推移

走行回数と床版中央の160kN換算活荷重たわみの関係を図-15に示す。PL-11は、ひび割れ導入時の活荷重たわみの最大値は6.604mmであったが、補強後は1.460mm(1.46/6.604=22.1%)に低下して補強効果が認められる。160kN換算16.7万回の剥離率4.9%での再注入前後のたわみは、1.692mmから1.383mmに改善した。破壊時17.79万回時は1.55mmと微増であった。

強後は1.613mm(1.613/7.282=22.1%)に低下した。また再注入前後のたわみは1.313mmで補強時よりやや小さく、破壊時4.73万回では1.633mmと微増で終了した。

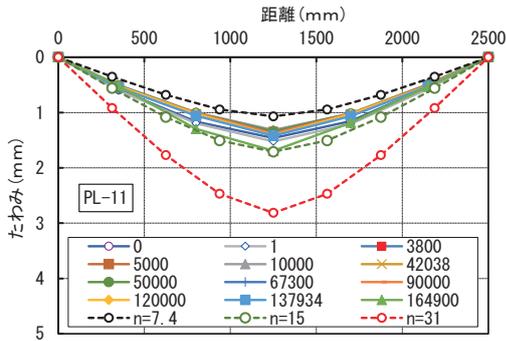
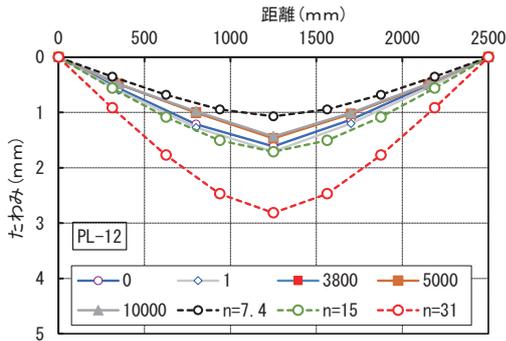
図-16(a) PL-11 たわみ分布

図-16(b) PL-12 たわみ分布

補強後のたわみ分布を図-16(a)(b)に示す。PL-11およびPL-12の補強後のたわみ分布は、実験終了時まで鋼板が完全合成状態の計算値「 $n=7.4$ 」と「 $n=15$ 」の間に分布する結果となっている。たわみが「 $n=31$ 」に達しなかった理由は、いずれも走行面に水張りの影響で早期に砂利化が進み走行不能となり、剥離率が20%止まりと少ないことが影響したと考えられる。

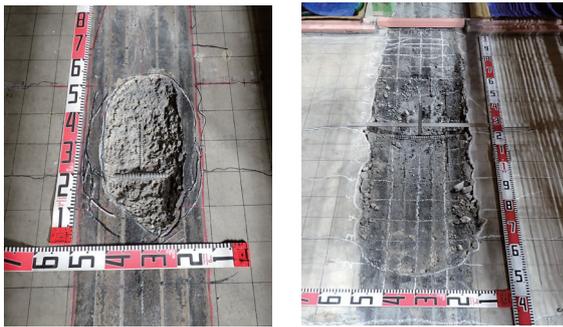
写真-5 走行面破壊状況

(a) PL-11 (b) PL-12

PL-11の床版上面の損傷状況を図-19(a)に示す。16.4万回で走行面に写真-5(a)に示す砂利化が確認され、樹脂モルタルによる断面修復を行っている。その後走行を継続して再注入後10,000回で破壊した。上面には、貫通ひび割れが3本確認される。

PL-12の上面の損傷状況を図-19(b)に示す。上面には写真-5(b)に示すタイヤ走行面が5~15mm程度押し込まれている。補強後4.2万回後ほぼ床版中央に砂利化が発生したので樹脂モルタルで断面修復後走行を再開している。その後1,000回で2回目の砂利化が進行して再度断面修復後に再注入を実施し、再注入後の破壊回数は4,995回と少ない。破壊までの走行回数は47,328回あり、PL-11に比べ23.7%と少ない疲労耐久性である。貫通ひび割れ本数は4本である。

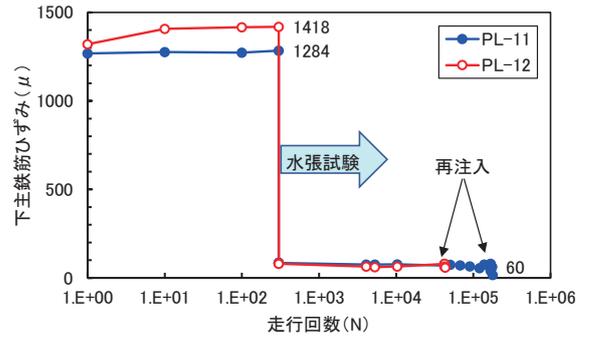
図-17 主鉄筋ひずみの推移

主鉄筋の活荷重ひずみの推移を図-17に示す。補強前の主鉄筋ひずみは平均 $1,351\mu$ であったものが鋼板接着により約6%の平均 85μ に低減し、再注入以降も 100μ を超えることがない。

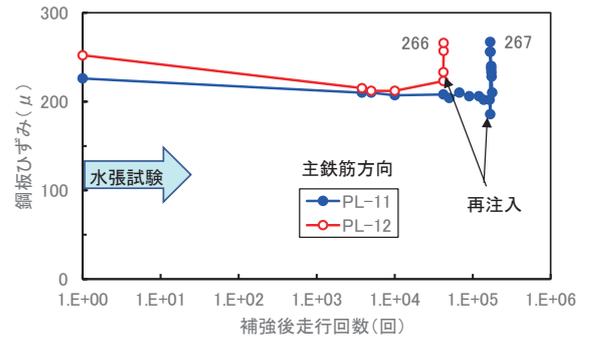
図-18 補強鋼板ひずみの推移

補強鋼板の主鉄筋方向ひずみの推移を図-18

に示す。補強直後のひずみは、いずれの床版も中央点の最大値は 250μ 弱であり、再注入時は 200μ でその後急増して約 260μ で終了している。

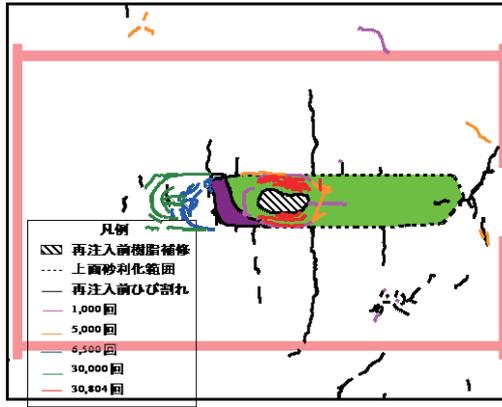
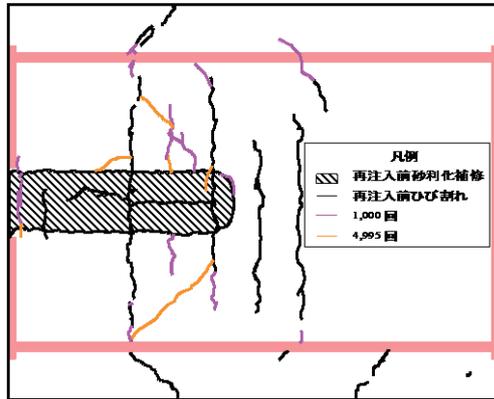
図-19(a) PL-11 再注入後走行面の破壊状況

図-19(b) PL-12 再注入後走行面の破壊状況

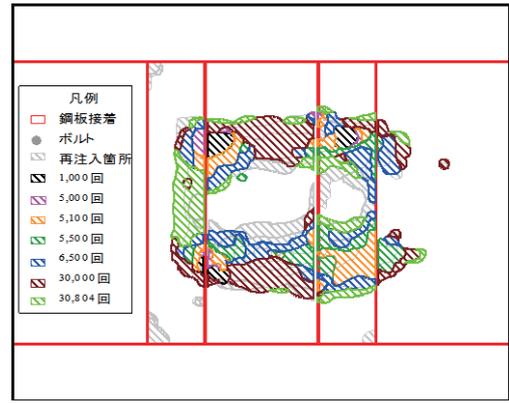
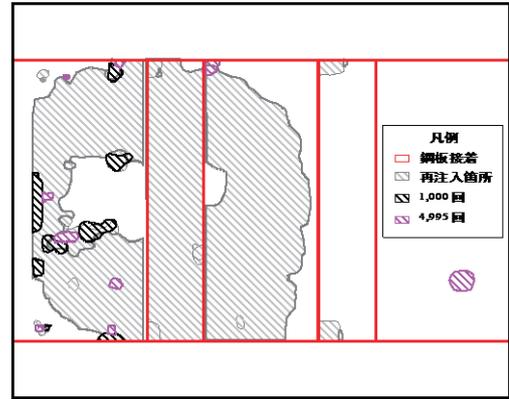
図-20(a) PL-11 再注入後の鋼板剥離図

図-20(b) PL-12 再注入後の鋼板剥離図

14(a) とほぼ同様の箇所で剥離が生じ、図-20(a)に示す 10,000 回走行した時点の剥離率 21.6%で実験を終了した。一方、PL-12 では再注入後は中央部から床版合わせ面にかけて図-20(b)に示すように点在した小さい剥離が見られ、剥離率は 2.6%と少量で破壊している。

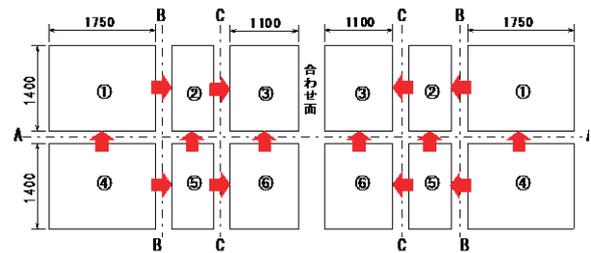
図-21 切断位置

試験体内部のひび割れの状況を調べるため図-21に示す位置で6分割にダイヤモンドカッターにより切断した。矢印は写真の撮影断面を表している。

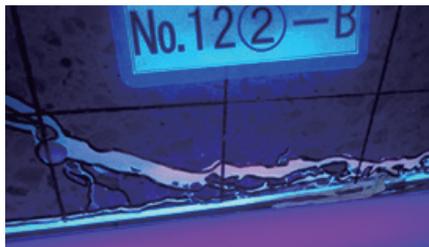
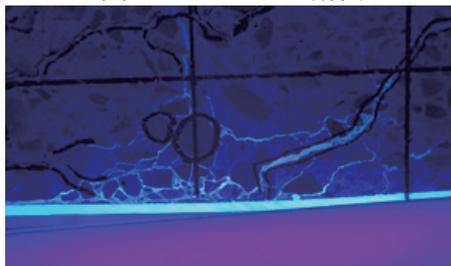
写真-7(a)(b)のPL-11では、押し抜きせん断破壊の状態が水張りの影響でせん断破壊面が限定的である。また、床版上面で砂利化した部分では、上側主鉄筋付近に水平ひび割れが確認できる。一方、写真-7(c)(d)のPL-12では、床版上面の抜け落ちた領域からほぼ45度の角度でひび割れが下面まで達して、鋼板を押しているための変形が確認できる。また、いずれのひび割れにも再注入の樹脂が多量に注入された痕跡が写真-8(a)に、比較的ひび割れ幅の小さい領域にも写真-8(b)で確認できる。

(a) PL-12 B-B 断面

(b) PL-12 C-C 断面
写真-8 再注入の樹脂

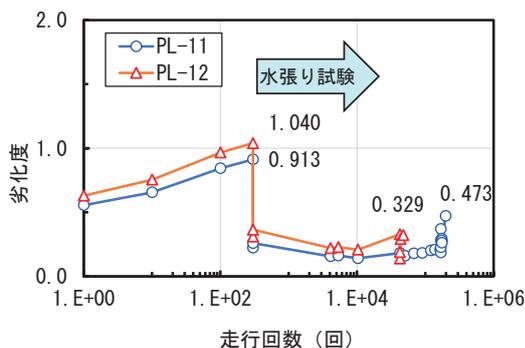
図-22 劣化度の推移

補強前→補強後→再注入後の全走行回数と劣化度の関係を図-22示す。補強前のPL-11およびPL-12の劣化度の推移はほぼ同一である。補強前の最大値はPL-11で0.913、PL-12で1.040と使用限界の1.0に近い。補強後の劣化度は、乾燥条件下では損傷が進むと劣化度は1.0を超えるパターンが一般的であるが、水張条件下では劣化度は1を超えないパターンとなることから、劣化度は適用できないと考えられる。

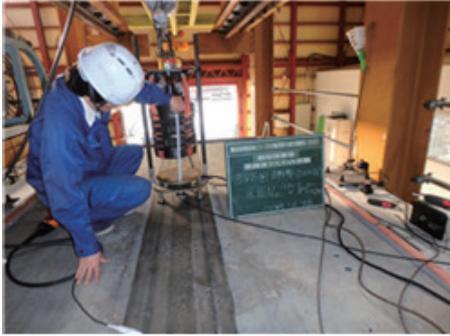
写真-9 重錘落下たわみ試験

重錘落下たわみ測定機(IIS)は、写真-9に示す980N(100kgf)の重錘とたわみセンサー

(速度計)とデータ収録解析装置を組み合わせたシステムを使用した。たわみセンサーは、床版中央点と両主桁上に配置して3か所のたわみを同時に測定し、両主桁を基線とする中央たわみを計測する。重錘の落下高さは200mm一定とし、重錘の落下開始から約10秒間(サンプリング間隔は1000/秒)計測した。また、載荷板(直径35cm)の荷重値で160kN換算し3回の平均値で求めた。

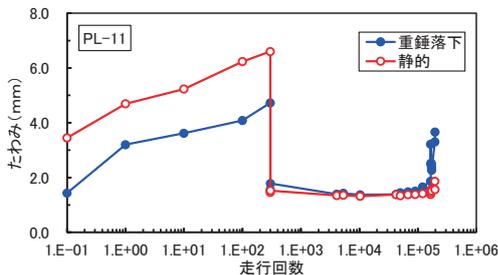
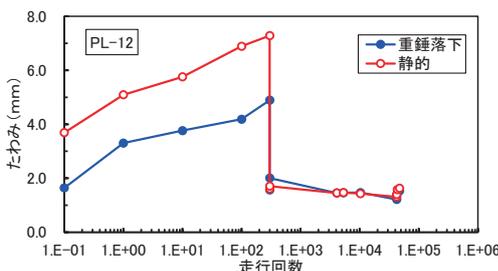
重錘落下たわみと静的載荷たわみの160kN換算での比較を図-23(a)(b)に示す。いずれの床版も補強前(予備載荷)のたわみは、静的載荷に比べ重錘落下たわみ値は、概ね1/2~1/3小さく推移して安定していない。重錘落下たわみ法が安定して測定されない理由は、支持桁と床版の接触面の隙間と浮き上がり防止の影響が考えられる。

図-23(a) PL-11 重錘落下と静的たわみ

図-23(b) PL-12 重錘落下と静的たわみ

が図-23より読みとれる。したがって、たわみの全体的な推移では、両者の傾向はほぼ一致している。疲労によるダメージをモニタリングする手法としてIISたわみ量の変化(推移)は、有効な指標になる。

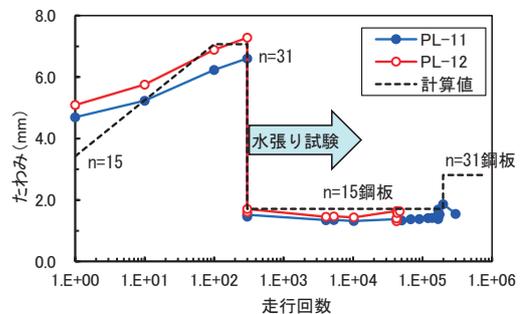
図-24 活荷重たわみと計算値の関係

図-24は、実験開始から破壊までの活荷重たわみとたわみ計算値の関係を示す。たわみ計算値は、前述2.(4)2)「たわみの推移」同様に厚板理論に基づく多層版解析により求めた。なお、補強鋼板の静弾性係数(E_s)=200kN/mm²と仮定する。鋼板補強断面のたわみ計算値は表-9に示す。

図-24のPL-11とPL-12では補強前の走行回数1回でひび割れはすでに5m/m²程度発生しており、活荷重たわみはn=15のひび割れ発生直後のたわみ計算値3.423mmより大きい。走行回数100~300回ではn=31引張り断面無視のたわみ計算値7.068mmに概ね一致している。

補強直後のたわみは、鋼板を考慮した2層版のたわみ計算値n=7.4鋼板の1.070mmより大きい1.3~1.4mmで推移し、再注入時点でn=15鋼板の計算値程度に増加している。再注入後は、一旦補強直後のレベルまで回復したもののn=15鋼板の計算値を超えて破壊した。

一方、図-24のPL-12は、42,333回の再注入直前の剥離面積は4.9%、たわみは1.643mmでn=15鋼板のたわみ計算値1.710mmより小さい。再注入後のたわみは1.313mmに低下してn=15鋼

板のたわみ計算値を下回り、補修効果が確認できる。その後の走行 4,995 回数で n=15 鋼板のたわみ計算値 1.710mm を超えない 1.633mm で破壊した。

乾燥条件下 PL-1~PL-4 の補強後の剛性回復では、厚板理論による多層版解析によるたわみ計算値で評価可能であり、概ね n=31 鋼板を超えると押し抜きせん断破壊する結果が得られている。一方、水張り条件下の PL-5~6 および PL-9~10 では、n=15 鋼板のたわみ計算値を超えると砂利化が先行して脆性的に破壊しており、図-24 の PL-11~12 も同様な n=15 鋼板の判断が妥当である。

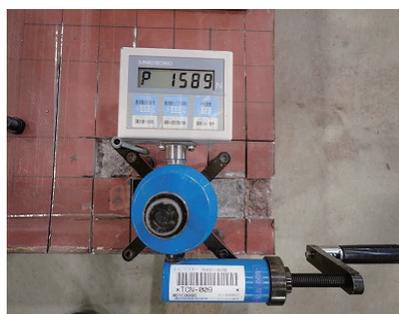
写真-10 健研式接着強度試験

鋼板接着は、鋼板をコンクリート面に接着する工法であり、接着強度が疲労耐久性に与える影響は極めて大きいと言える。接着時の下地（素地）調整の状態の特記事項を補完する目的で、実験終了後に剥離していない箇所での写真-10 に示す建研式による接着強度を測定した結果を図-25

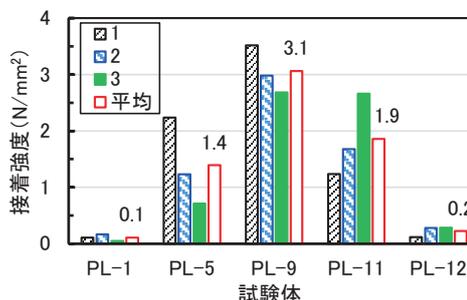
図-25 鋼板の接着強度

PL-1 および PL-12 は、剥離が急激に増加したケースであり、接着強度は $0.1\text{N}/\text{mm}^2$ と小さく、コンクリート面からの剥離でケレン不足の可能性が高いと推定される。通常接着は、下地調整が普通の出来上がりで接着強度が PL-5 の概ね $1.0\text{N}/\text{mm}^2$ 以上あると想定されるケースである。PL-3～4 の再注入は、夏季の高温時であり未充填が数%存在したが実験に影響を与えていないと判断している。PL-9～10 は、サンダーのケレン作業時間を約 2 倍とし、完全に素地調整を行ったもので接着強度は $3.1\text{N}/\text{mm}^2$ でコンクリートの母材で破断したケースである。

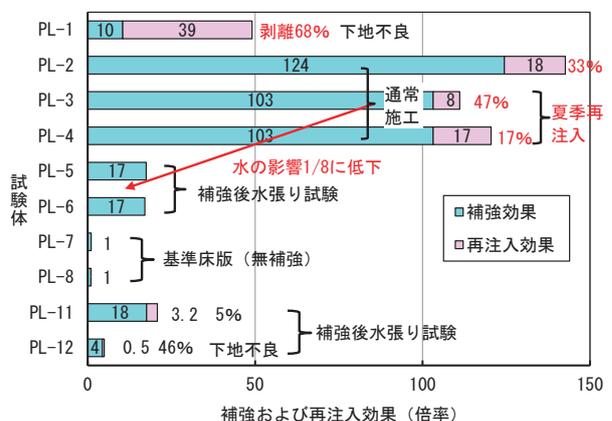
図-26 補強および再注入効果

再注入時の剥離率が疲労耐久性に与える影響は、図-26 の第二棒グラフの再注入効果の倍率は、乾燥条件下の剥離 17～68% の範囲では、補強効果の 10% 程度の向上に止まる。しかし、基準床版に対して 8～39 倍の疲労耐久性があり早期の剥離に対しては、ある程度有効な補修工法といえる。

一方、水張条件下の再注入の効果は、PL-11～12では3.2～0.5倍で乾燥条件下の1/7であり、ほとんど効果が期待できない。したがって、再注入工法は、乾燥条件下のみに適用を制限するのがよい。

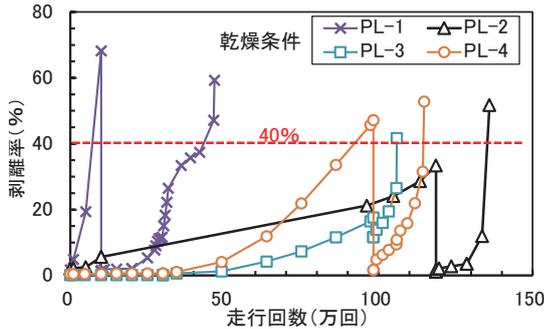
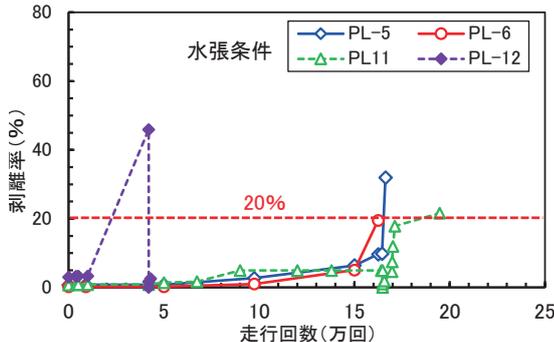
図-27 剥離率による維持管理の閾値

剥離率の閾値は、図-27(a)の乾燥条件下では、概ね50%を超えると破壊するので、管理水準における破壊の閾値は、安全を考慮して表-11の

ように提案する。損傷ランク d では 20%安全側の 40%以上、ランク C は 20～40%未満、ほぼ健全の b は 20%未満とする。また、水張試験の影響を考慮した「漏水あり」では、図-27(b)の概ね剥離率が 20%を超えると急激に破壊する傾向を重視して、ランク d を 20%以上とし、ランク C は 10～20%とする。ランク b は 10%未満を提案する。

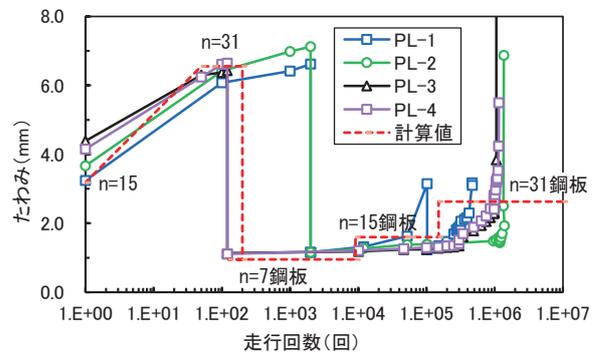
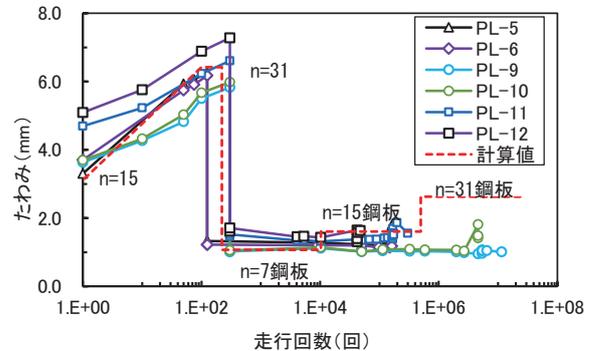
図-28 たわみによる維持管理の閾値

乾燥条件下でのたわみのモニタリングでは、図-28(a)に示すとおり n=31 鋼板の解析値を超えると破壊することから、表-12(a)に示すたわみの閾値を提案する。損傷ランク e (危険) はランク

d (n31-0 以上) で第三者への影響あり又は n15-2 (引張無視で鋼板非合成) 以上、ランク d (注意) は n31-0 以上、ランク c (やや注意) は n15-0~n31-0、ランク b (ほぼ健全) は n7-0~n15-0 とする。一方、水張り試験条件下の「漏水あり」では、図-28(b)のように n=15 鋼板を超えると急激に破壊する傾向があるので、漏水有り条件のたわみの閾値は表-12(b)に示す提案を行う。損傷ランク e (危険) は、ランク d (注意) n15-0 以上で第三者の影響大の場合、ランク d (注意) は n15-0 以上で土砂化ありの場合、ランク c (やや注意) は n15-0 以上で土砂化なし第三者の影響なし、又は n15-0 以下で土砂化あり第三者の影響なしとする。

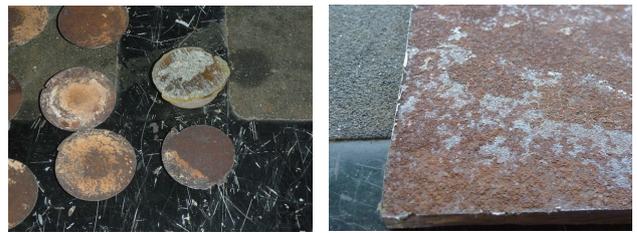
写真-11 尾久橋の鋼板の錆の状態

尾久橋の注入前は、浮きが94~98%で全面剥

離状態であったが、その原因は、補強時の鋼板接着面の錆止めプライマーの仕様がジンクリッチプライマーであり、エポキシ樹脂との相性が悪い(接着強度が小さい)¹³⁾ことが原因と推定された。写真-11に示す鋼板を25mmのコアでサンプリングして調査した結果、剥離面は鋼板と樹脂の間で、その隙間は隙間ゲージで0.5~1mmであった。10×10cmの鋼板サンプリングの表面は、全面的に赤サビ状態であるものの、孔食はない状態であった。このことから接着後比較的早期に接着強度の低下による剥離が進行したものと考えられる。尾久橋では、再注入前、再注入後および縦桁増設後にたわみを測定した。

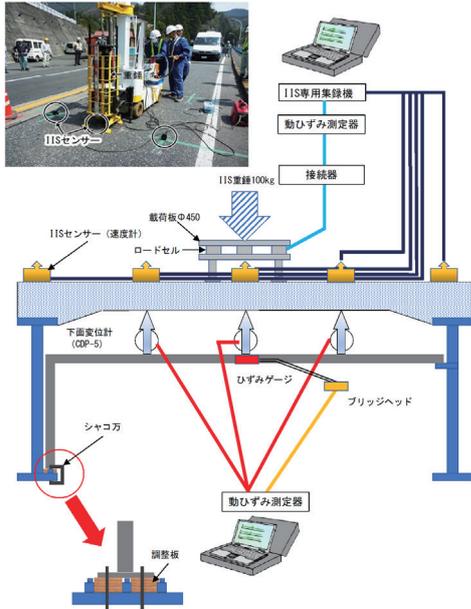
図-29 IIS測定システムの概要図

35cm、衝撃荷重は載荷板に組み込んであるロードセルで計測する。衝撃荷重で床版は振動するので、その振動を速度計(変位同時出力)で計測するシステムである。速度計は概念図のとおり床版を支持している両主桁上とその中央(1/2)および1/4(3/4)点の5か所の舗装面で計測する。また、代表的な1パネルでは、概念図に示すとおり床版下面に変位計を取付けて検証できるように測定する。測定は、パネル単位でパネル中央(A点)と横桁から1mのB点でそれぞれ5回程度測定して3回の平均値を求める。また、測定車線のみ交通規制であるため一般車両の通行により橋

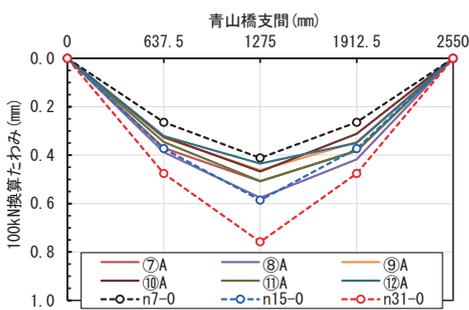
図-30 青山橋たわみ分布

青山橋の弾性係数の解析条件を表-16に示す。たわみの測定分布は図-30のとおりであり、測定値は計算値n7-0(全断面有効)とn15-0(ひび割れ初期)の間に分布し正常な状態である。表-21の剥離0~30%の損傷ランクはaが2、bが3、cが1パネルである。たわみの損傷ランクは、A点は6パネルすべてb、B点はaが1、残り5パネルはbである。したがって、剥離の損傷ランクはややばらついているが、たわみの損傷ランクはほぼランクbであり、概ね補強直後の「ほぼ健全」な状態を維持していると評価する。

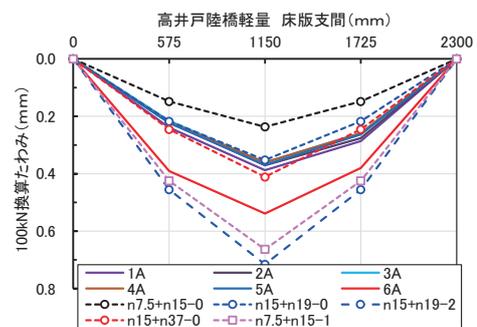
図-31 高井戸陸橋軽量床版のたわみ分布

軽量床版は表-17の解析条件で設定した弾性係数が13.5kN/mm²と小さいことからひび割れ初期はn19に、ひび割れ末期はn37と仮定している。表-22の中央径間の軽量床版の剥離0~18.2%の損傷ランクはaが1、残り5はbである。一方、たわみはcが5、dが1と悪く評価される。このdランクのパネル番号6は、剥離は2.8%(ランクb)と小さいが、伸縮装置近傍の桁端の

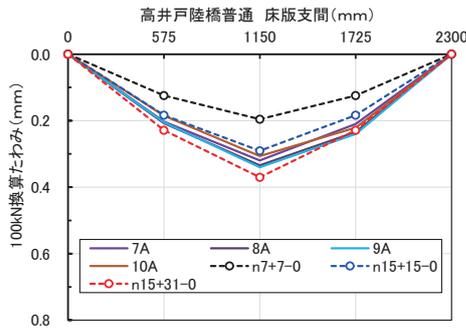
図-32 高井戸陸橋普通床板のたわみ分布

床版であることから上面増厚の剥離の可能性が考えられる。また、側径間の普通床版の剥離 0~1.4%は損傷ランク a が 1, その他は b である。たわみの評価は、全体にランク c (やや注意)が多い。交通量が都内でも最も過酷な路線であるこ

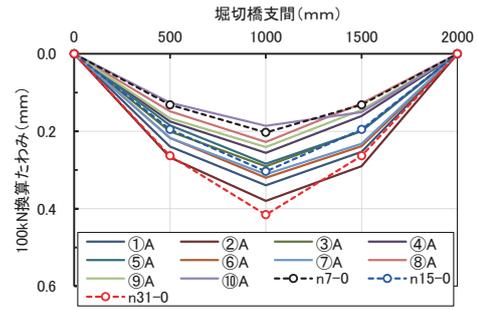
図-33 堀切橋たわみ分布

堀切橋の弾性係数の解析条件を表-18に示す。図-33のたわみの分布では、n7-0~n31-0の広範囲に分布して変動が多い。表-24の剥離0~15.1%のランク a が 3, b が 6 パネルである。たわみの評価は、b が 70%と多く c が 30%で、ほぼ健全な状態を維持していると評価できる。

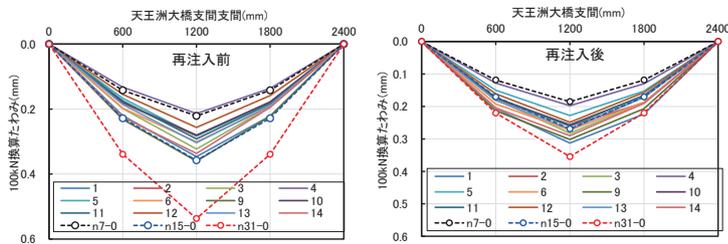
図-34 天王洲大橋たわみ分布

天王洲大橋の弾性係数の解析条件を表-19に示す。再注入前のたわみ測定分布を図-34(a)に、再注入後のたわみ分布を図-34(b)に示す。再注入前は n7-0~n15-0の間に分布していたが、再注入後は n15-0~n31-0の間に分布するものが多い。表-25の剥離 2.1~41.6%の損傷ランクは、11 パネルはランク b, c が 2, d が 1 パネルである。一方、たわみの評価は、再注入前と再

注入後でほとんど変化がなく全体にランク b が多い。再注入の効果が明確に確認できない理由は、上面増厚で補強済みであることから剥離の原因が疲労損傷に起因するものでなかった可能性が高く、床版は余り損傷していない可能性がある。

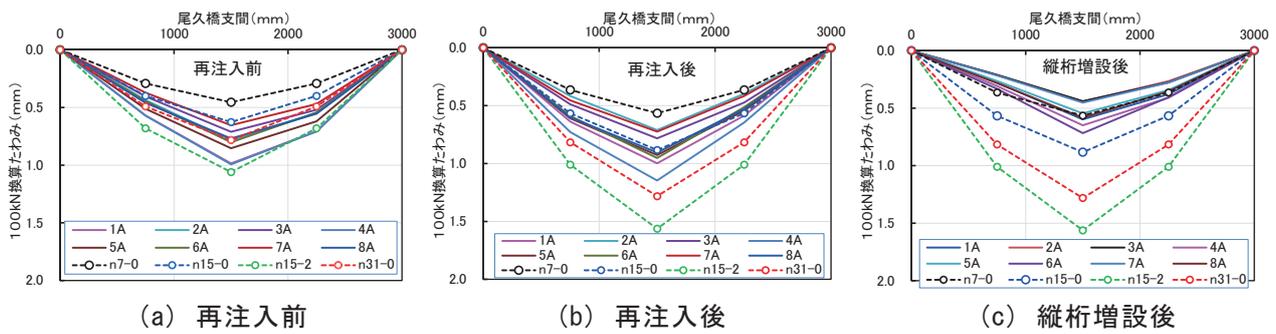
図-35 尾久橋たわみ分布

尾久橋の弾性係数の解析条件を表-20 に示す。再注入前のたわみ測定分布を図-35(a)に、再注入後のたわみ分布を図-35(b)に、縦桁増設後の分布を図-35(c)に示す。表-26 の再注入前の剥離は 94.3~98.3%と全面剥離状態であるが、第三者への影響がないため損傷ランクは d と評価される。たわみの損傷ランクは、注入前はランク d が 40%でランク c が 60%、注入後はランク c が 50%でランク b が 50%に改善、桁増設後はランク b が 25%でランク a が 75%と大幅に改善している。したがって、再注入前の状態は、ひび割れ初期の鋼板合成~鋼板非合成の間に分布しており、明らかに疲労の影響がある。しかし、n15-2 (鋼板非合成)を超えていないことから、全面的な剥離状態であったもののアンカーが有効に機能している状態と推察できる。
