# 妙正寺川整備工事 (オリーブ橋上流～八幡橋下流区間) についての説明会

大豊建設株式会社

# 妙正寺川の整備について

# 工事概要

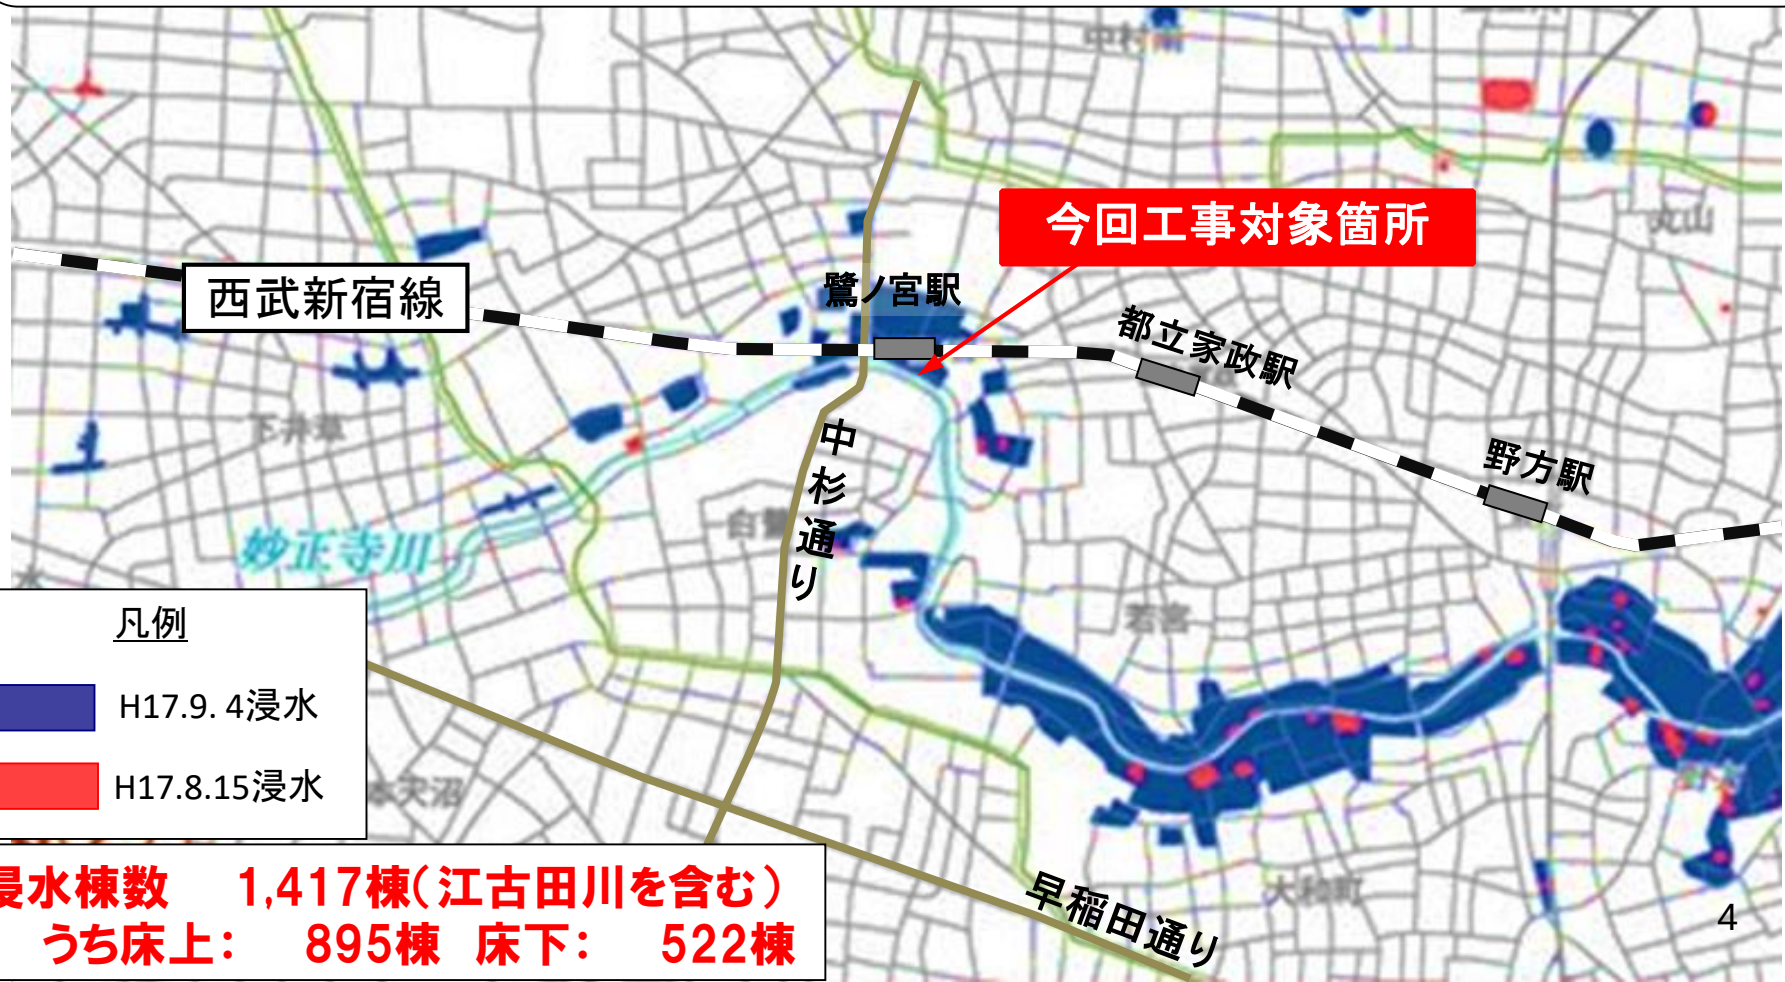
妙正寺川、善福寺川上流部を中心に、9月4日夕方から5日未明にかけて時間最大100mm以上の激しい雨が降り、杉並区、中野区、新宿区で**浸水家屋3,000戸以上の甚大な被害**が発生。

- ・総雨量 : 263mm (下井草観測所・杉並区)
- ・時間最大雨量: 112mm/h (下井草観測所・杉並区)

**浸水棟数 1,417棟(江古田川を含む)**  
**うち床上: 895棟 床下: 522棟**

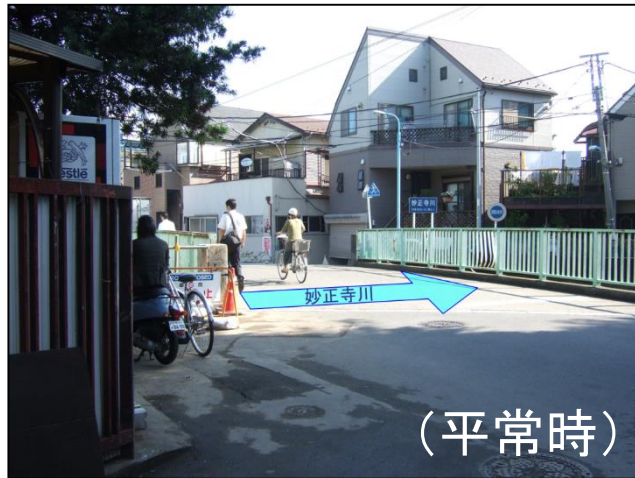
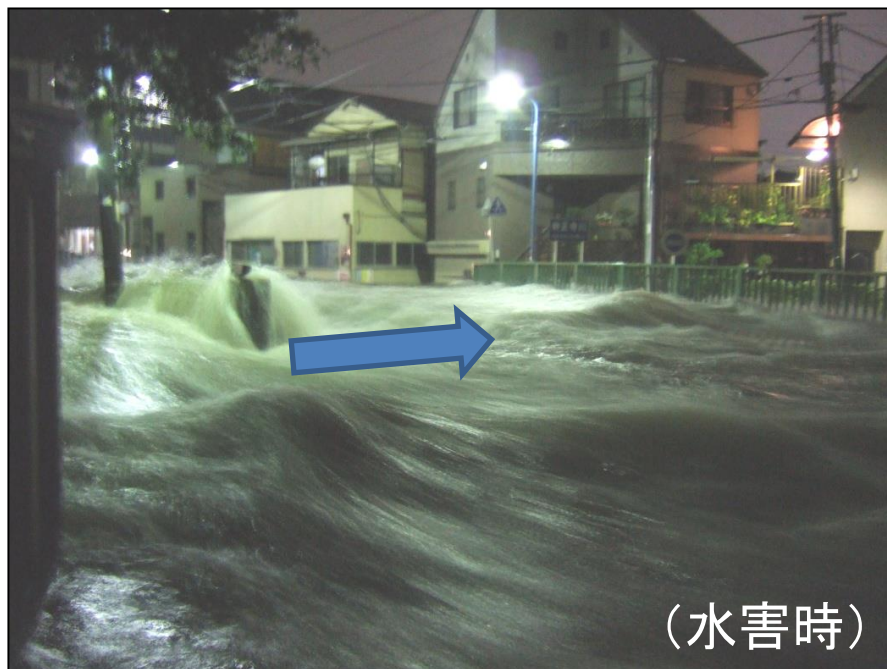
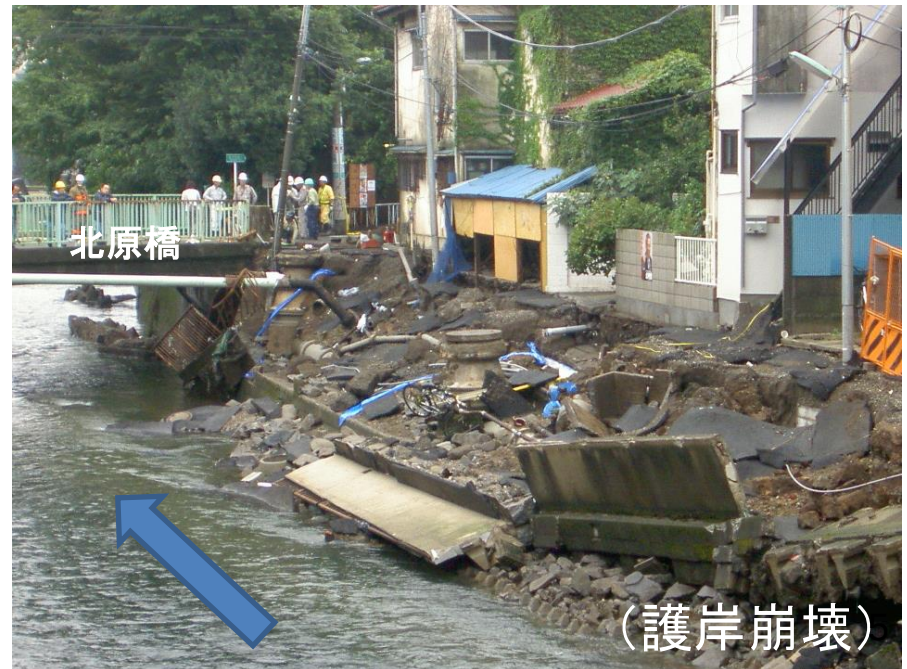
## 妙正寺川 北原橋付近の水害状況

# 平成17年9月4日の水害写真

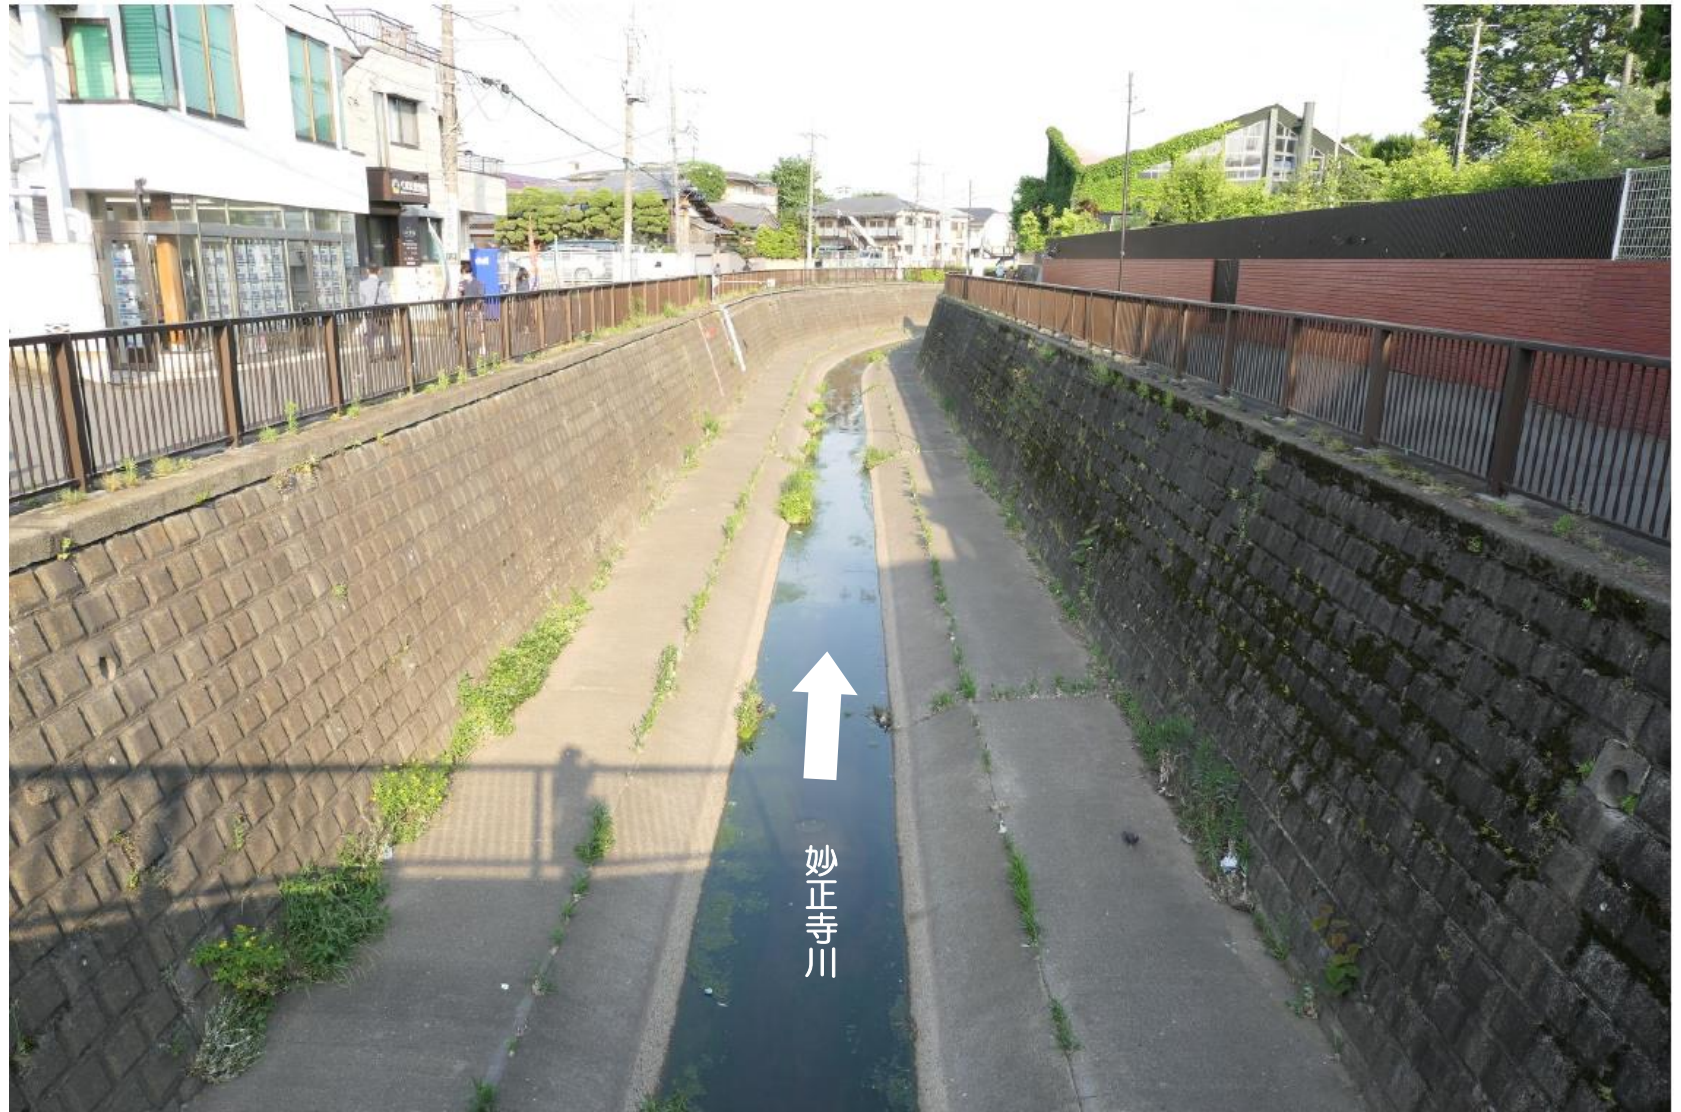
# 現在の護岸の状況

宮満寿人道橋より下流を撮影

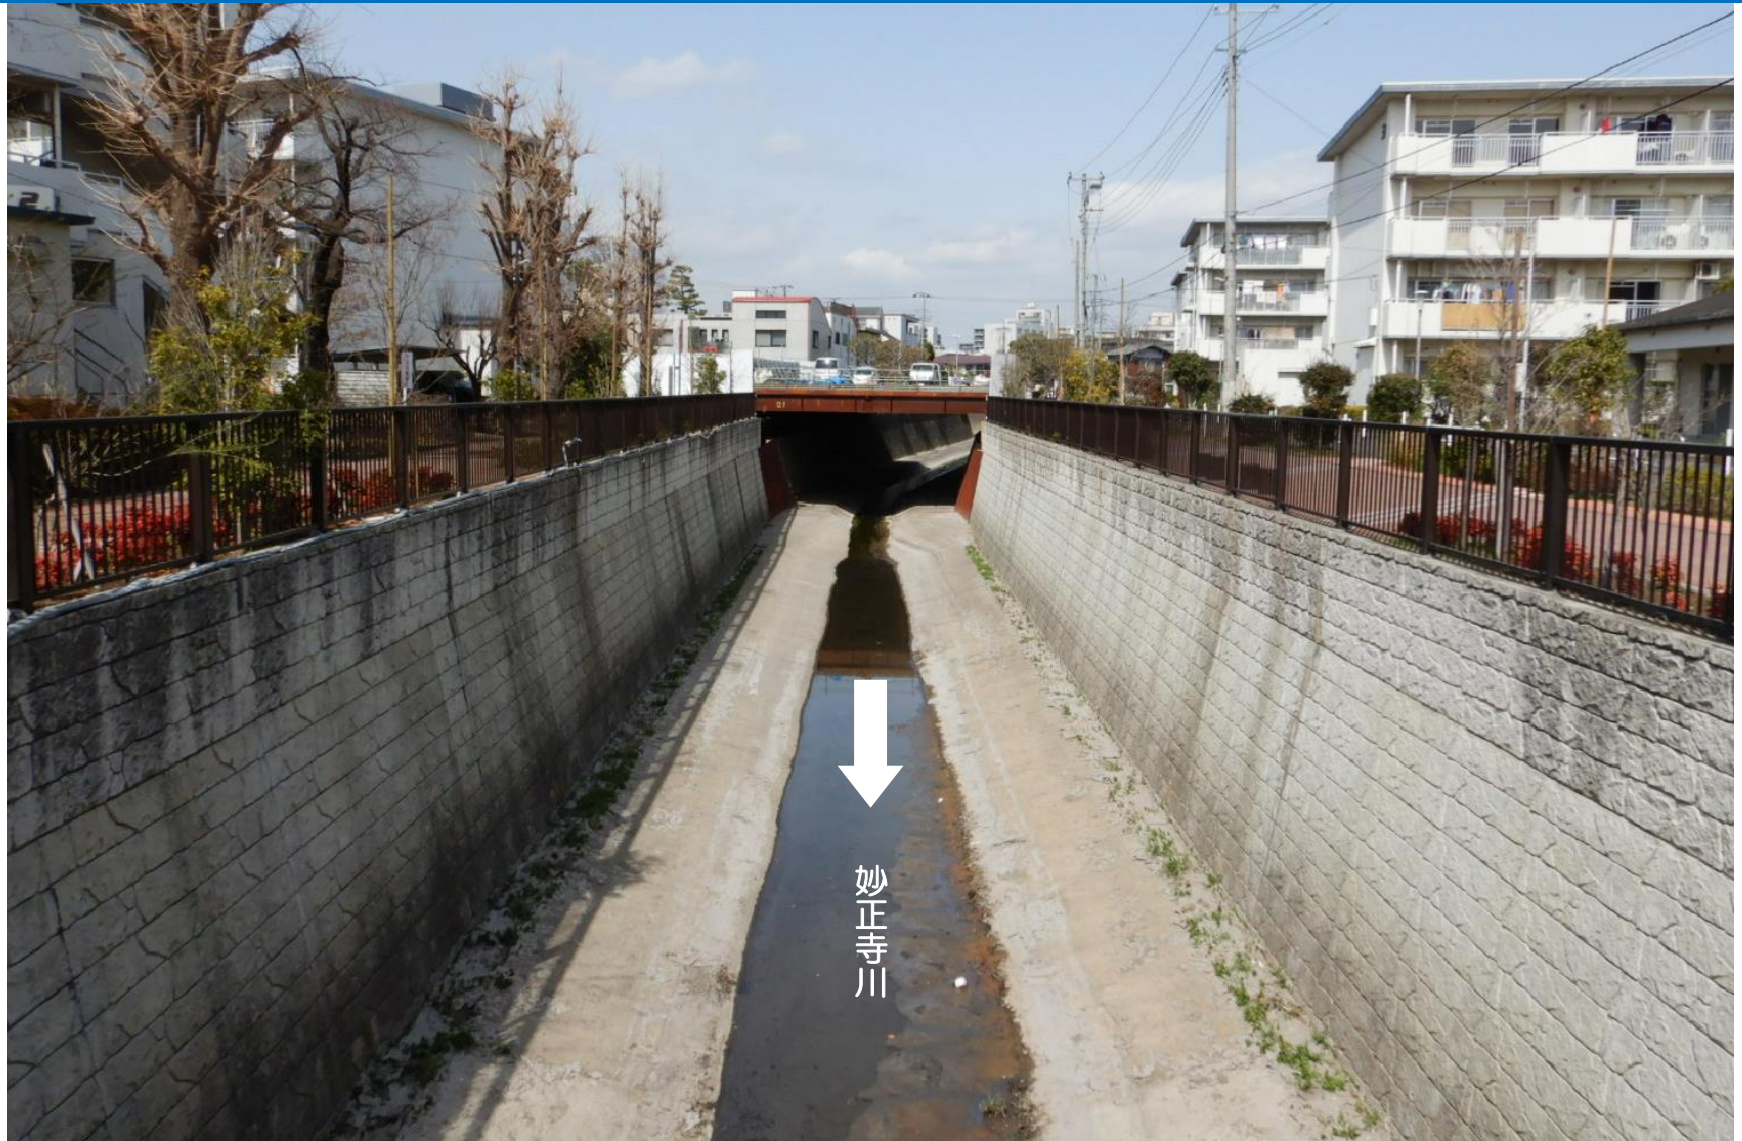
# 工事完了後のイメージ

オリーブ橋より上流を撮影

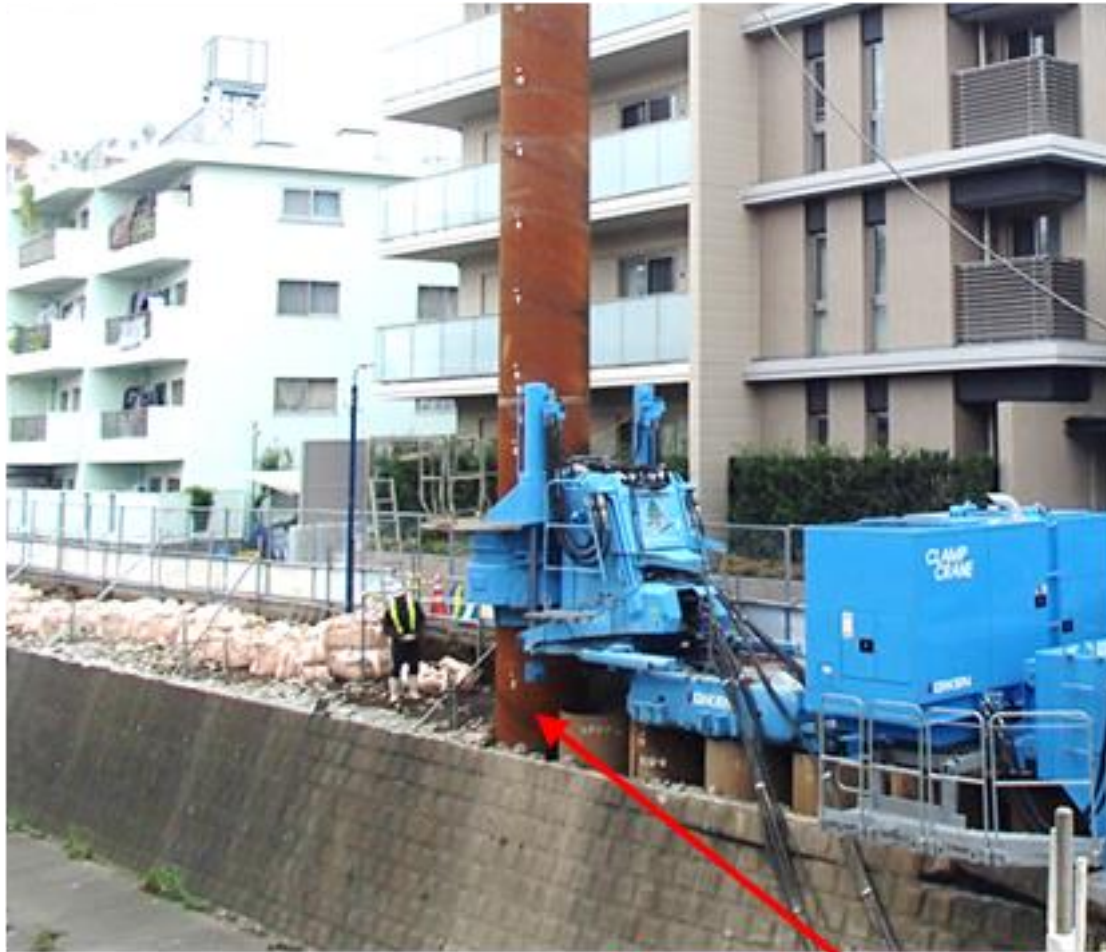
## 施工イメージ（参考写真）

妙正寺川（中野区内）

鋼管杭

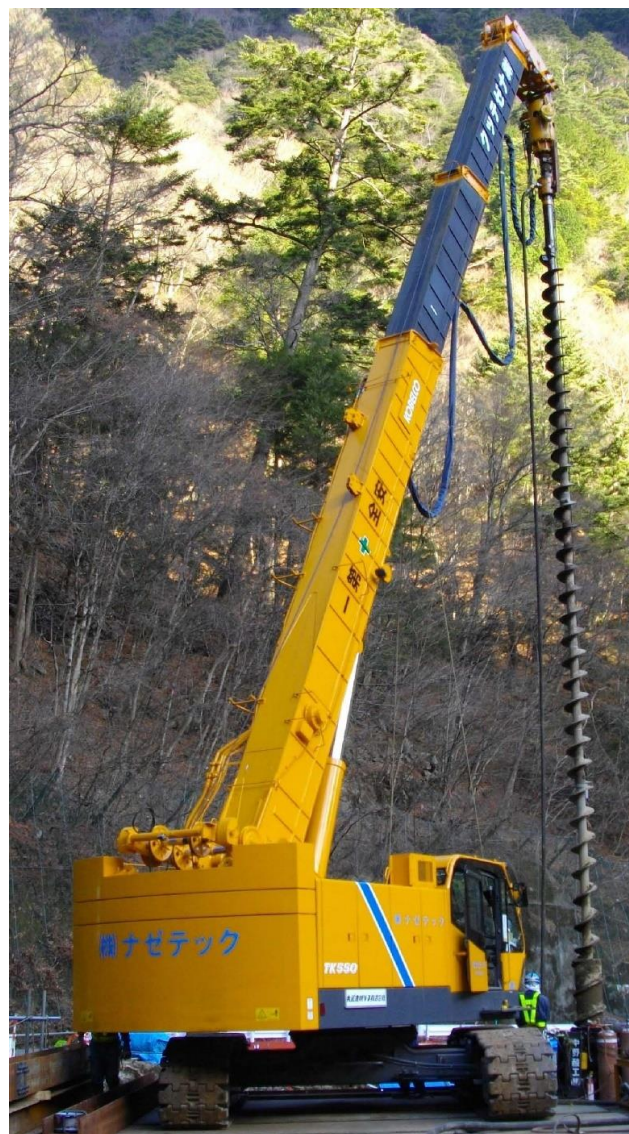
使用機械写真  
クローラークレーン

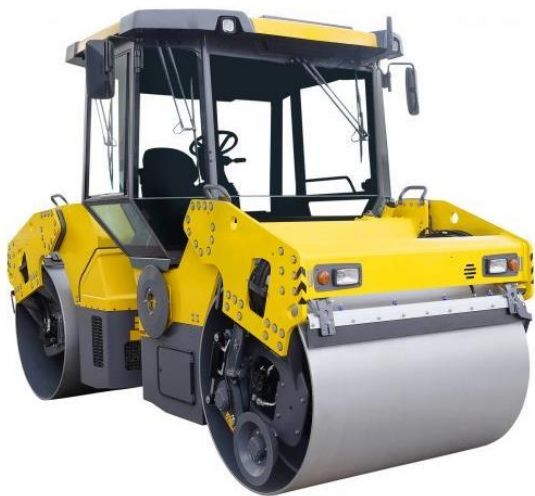
使用機械写真  
ローラー

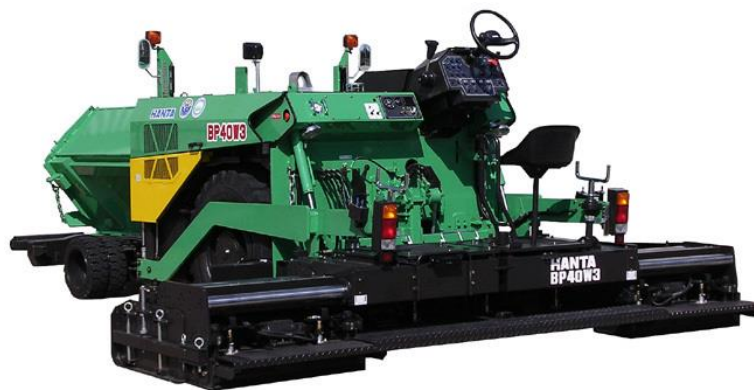
使用機械写真  
アスファルトフィニッシャー

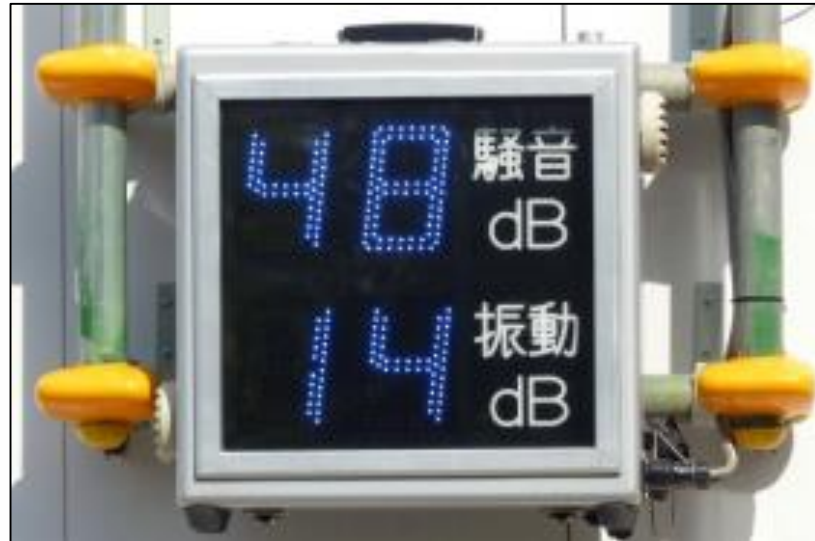
- 振動・騒音計にて現場の振動・騒音を測定し、基準値を超えない様注意しながら施工します。

基準値

振動 70デシベル

騒音 80デシベル
