# 神田川流域の整備状況

工事件名： 神田川整備工事(その157)その2

発注者： 東京都第三建設事務所

受注者： 大豊建設株式会社

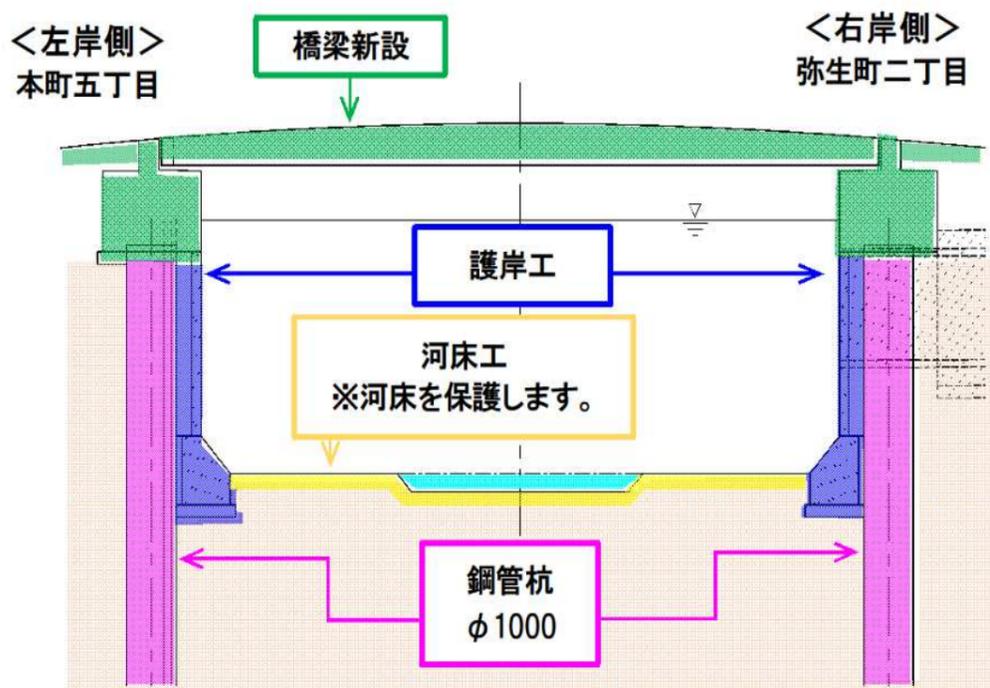
本郷橋部 (1-1断面)

# 今回工事の完了断面図

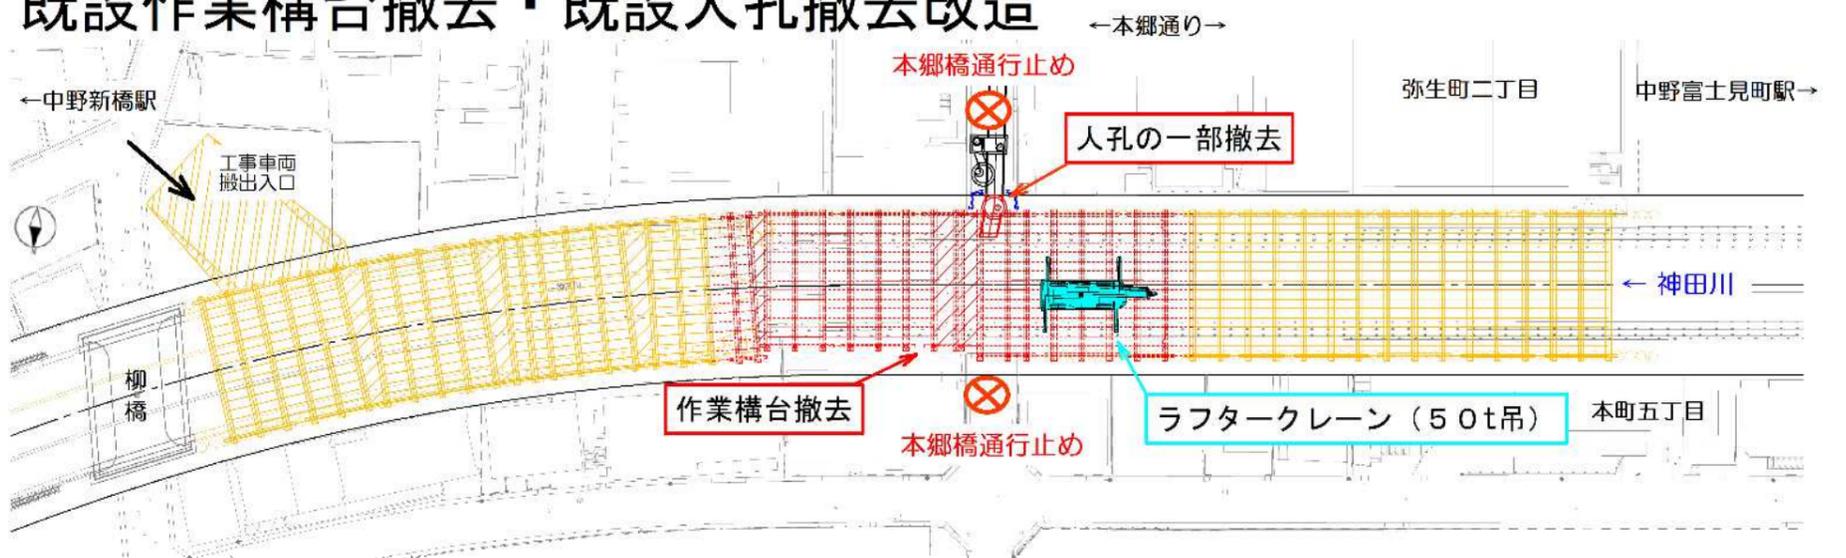
**STEP2 作業期間：令和5年3～4月頃**  
**既設作業構台撤去・既設人孔撤去改造**

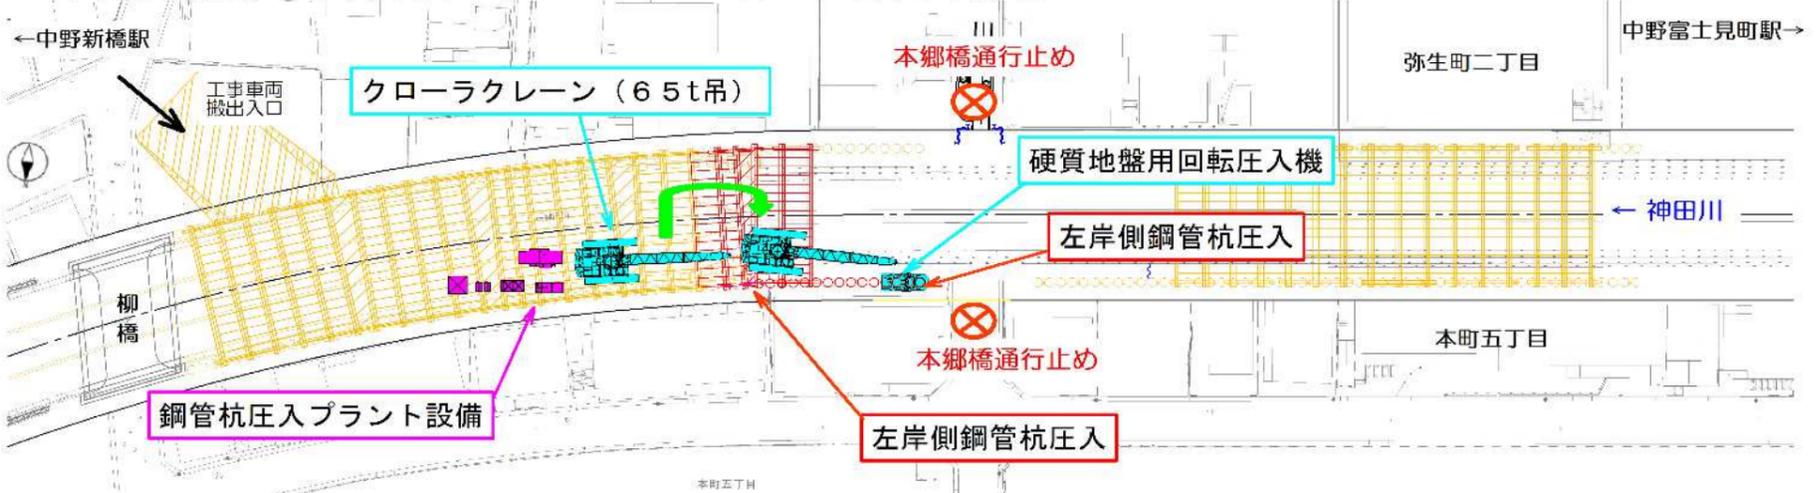
### STEP3 作業期間：令和5年5月～6月頃 左岸側護岸部鋼管杭圧入・作業構台設置

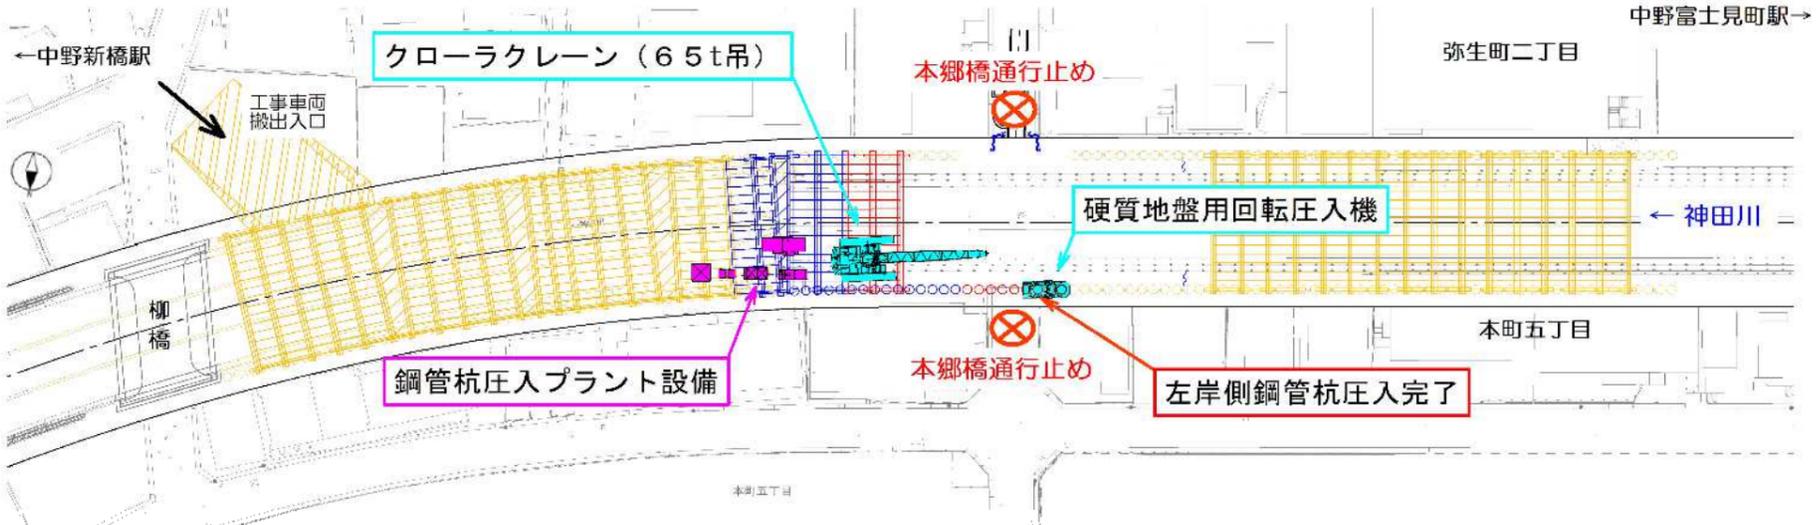
### STEP4 作業期間：令和5年5月～6月頃 本郷橋左岸鋼管杭圧入

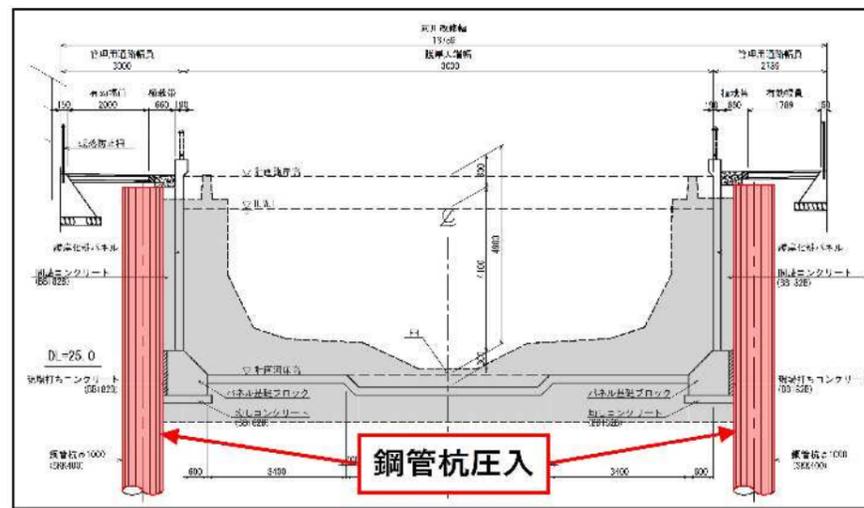
施工断面図

## 鋼管杭圧入工

固い地盤を削る音が発生します

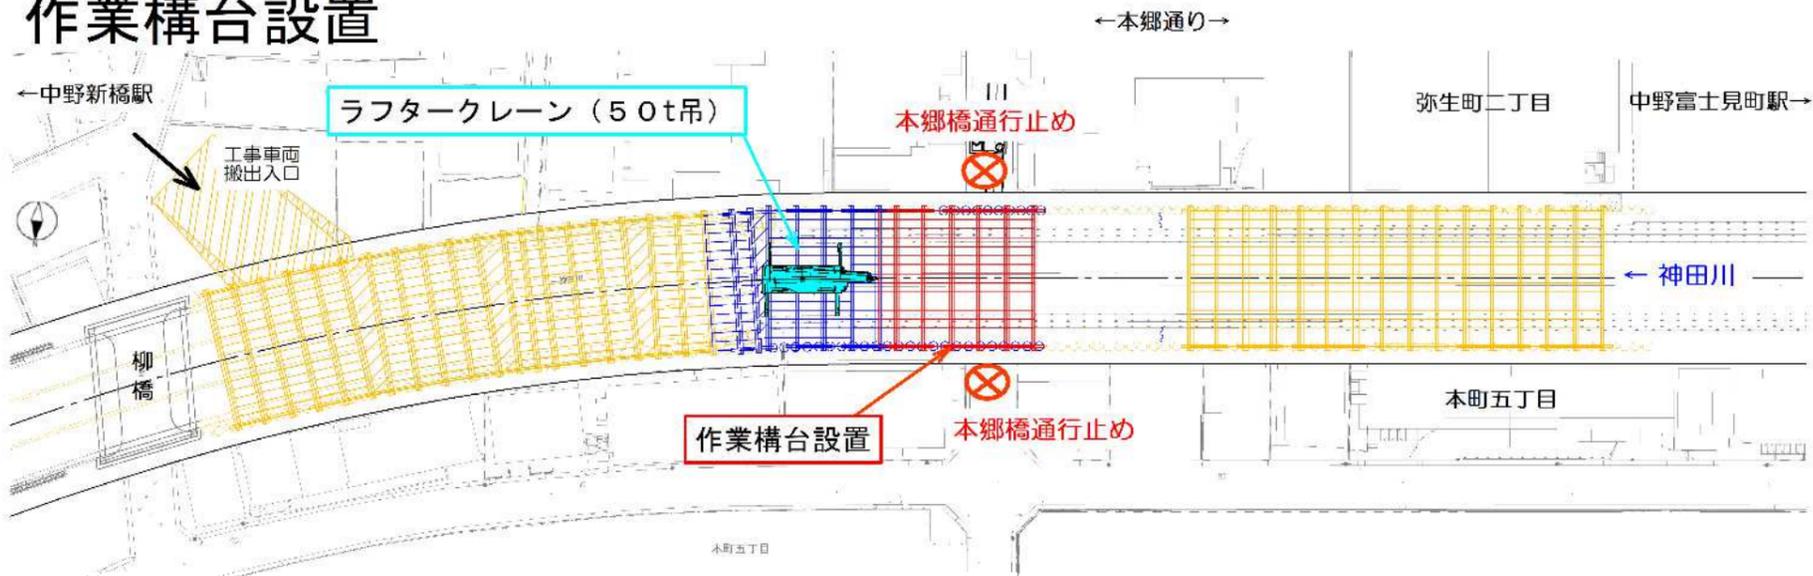
## STEP6 作業期間：令和5年7月頃 作業構台設置

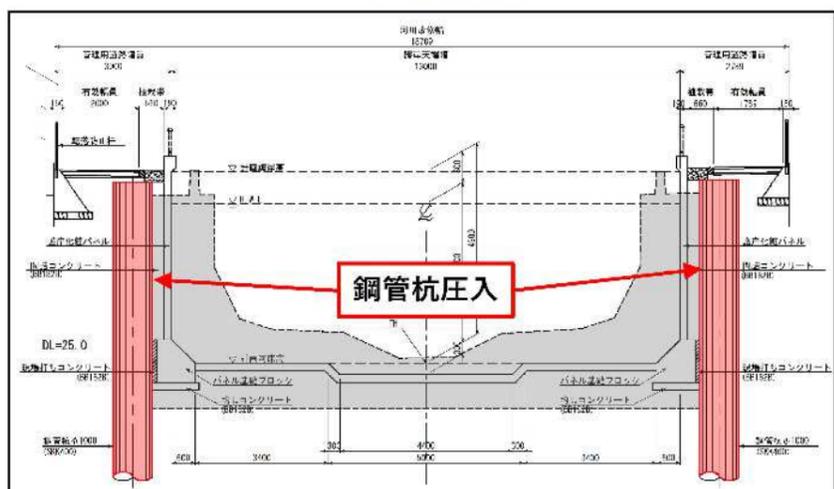
鋼管杭施工断面図

# 鋼管杭圧入工 ・ 作業構台設置

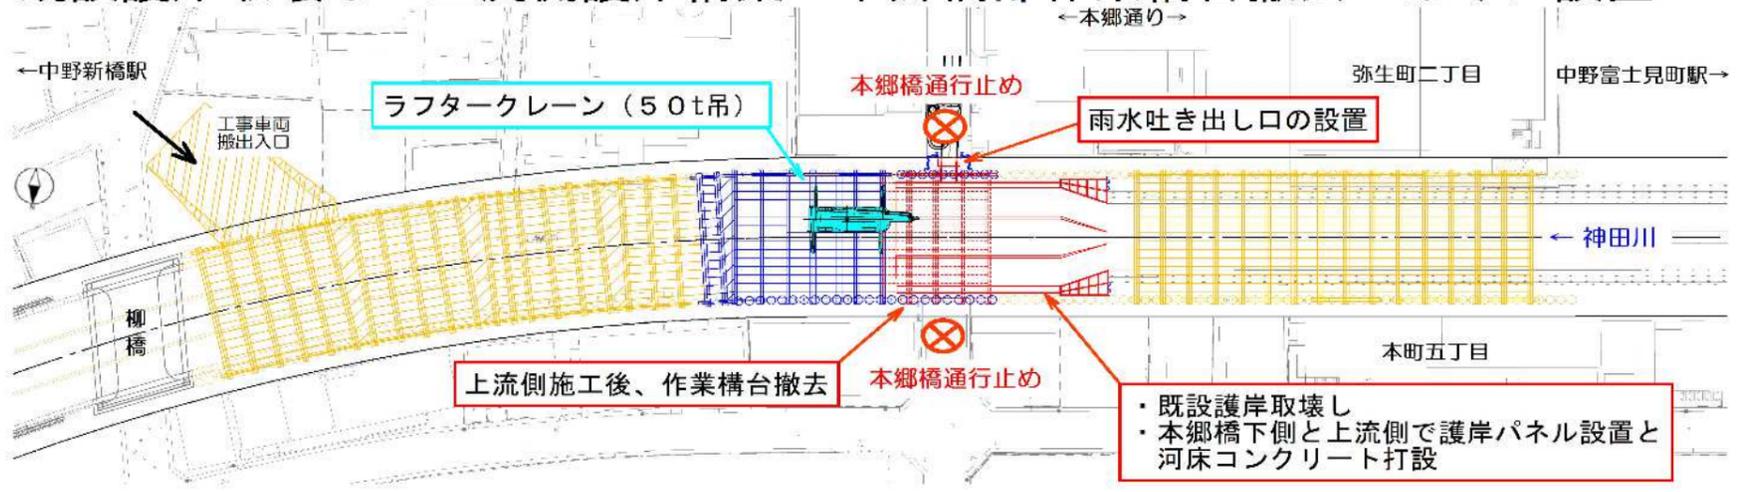
**STEP7 作業期間：令和5年7月～9月頃**

**既設護岸取壊し・上流側護岸構築・本郷橋部作業構台撤去・はけ口設置**

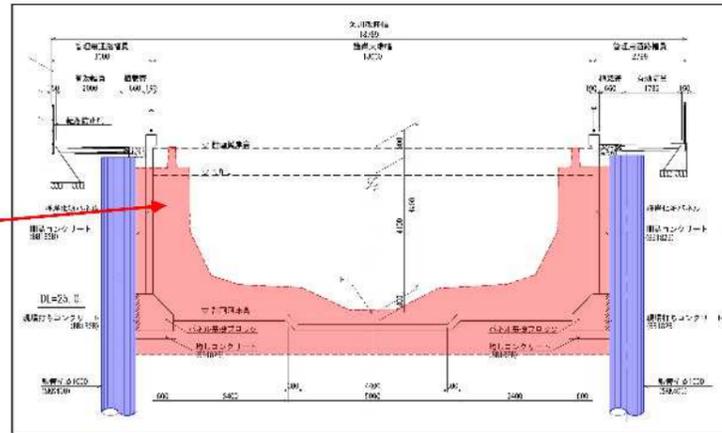
施工断面図

**構造物取壊し工**

護岸取壊し

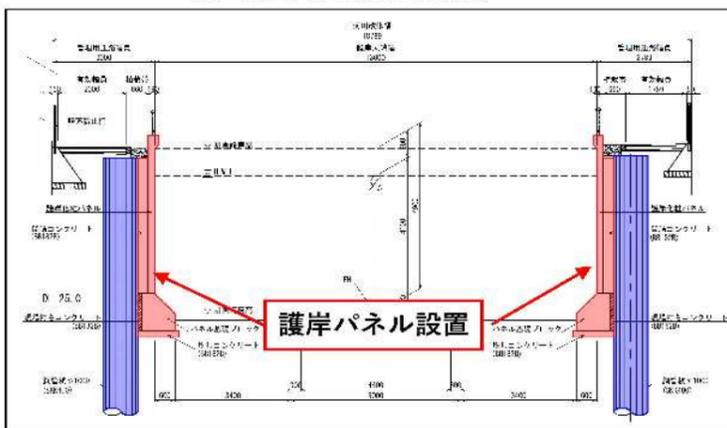
施工断面図(本郷橋下流部)

**護岸パネル設置工**

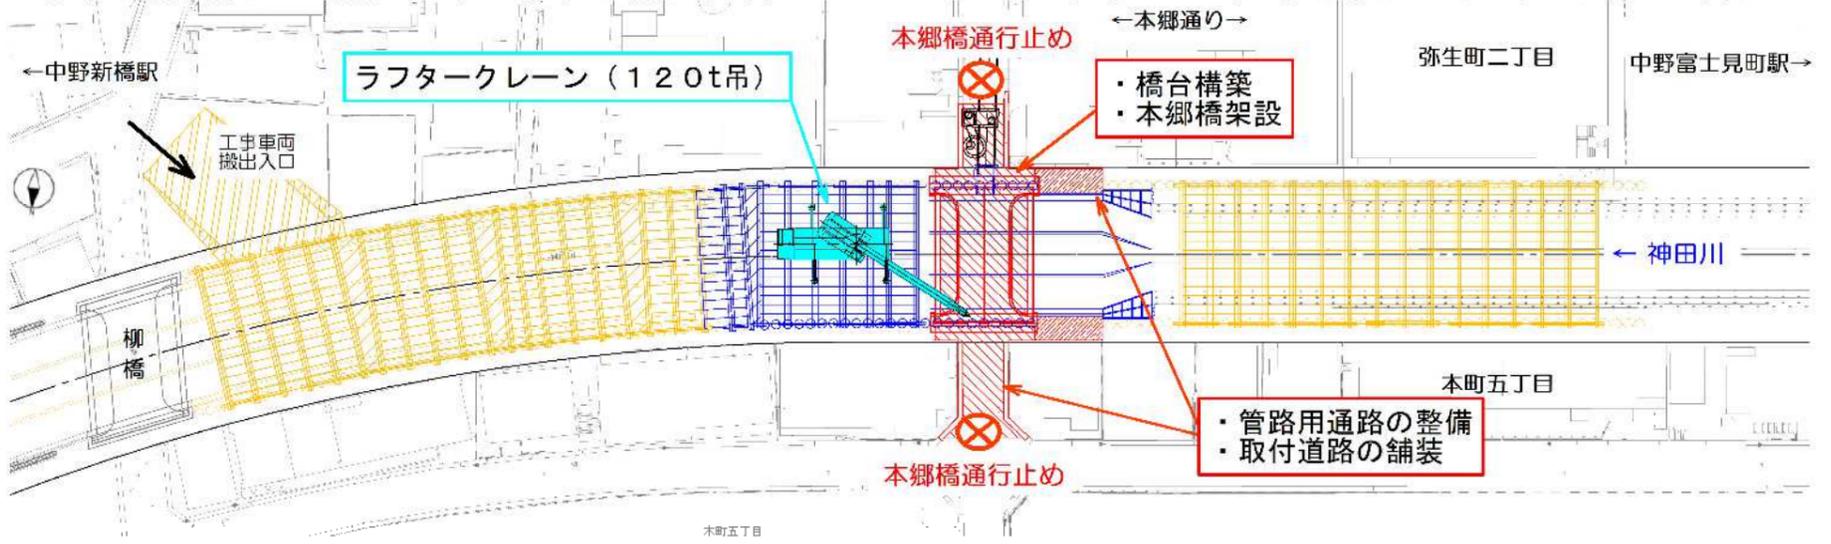
STEP8 作業期間：令和5年10月～令和6年3月頃

# 本郷橋橋台構築、本郷橋架設・取付道路、上流側管理用通路整備

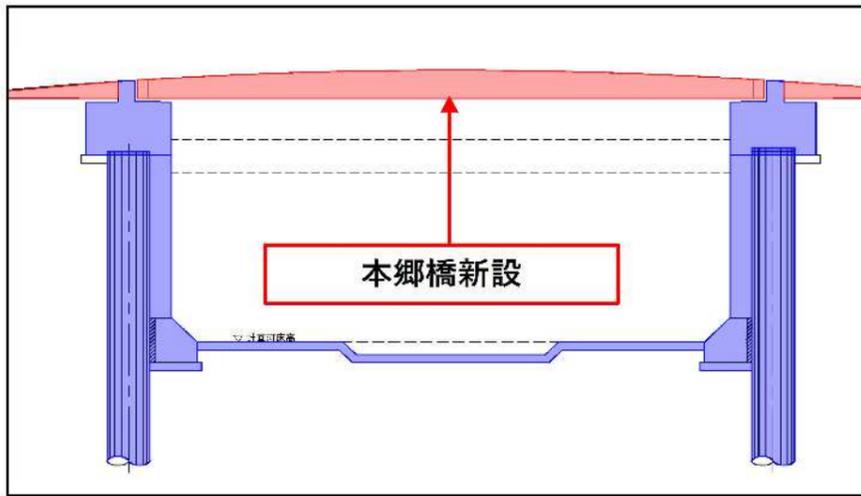
施工断面図(本郷橋新設)

## 橋梁設置工・管理用通路工

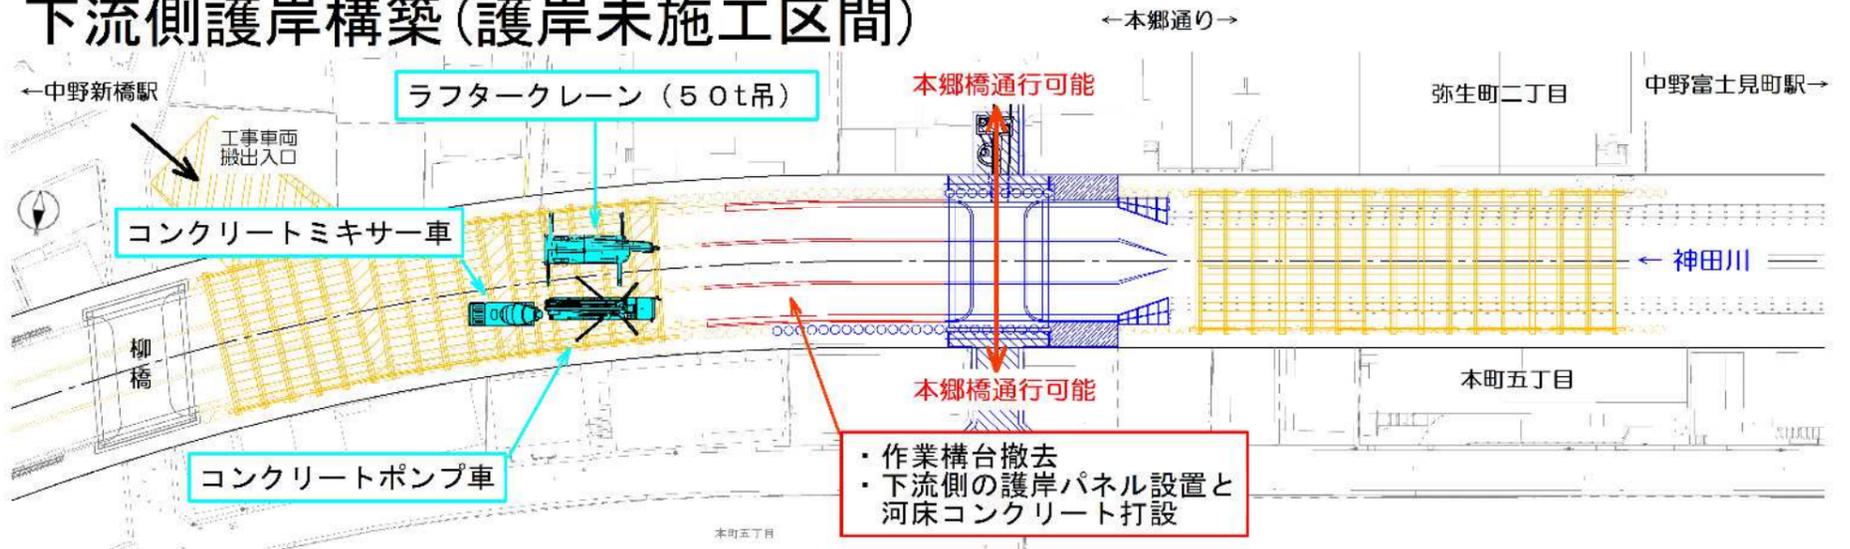
**STEP9 作業期間：令和6年4月～6月頃**  
**下流側護岸構築（護岸未施工区間）**

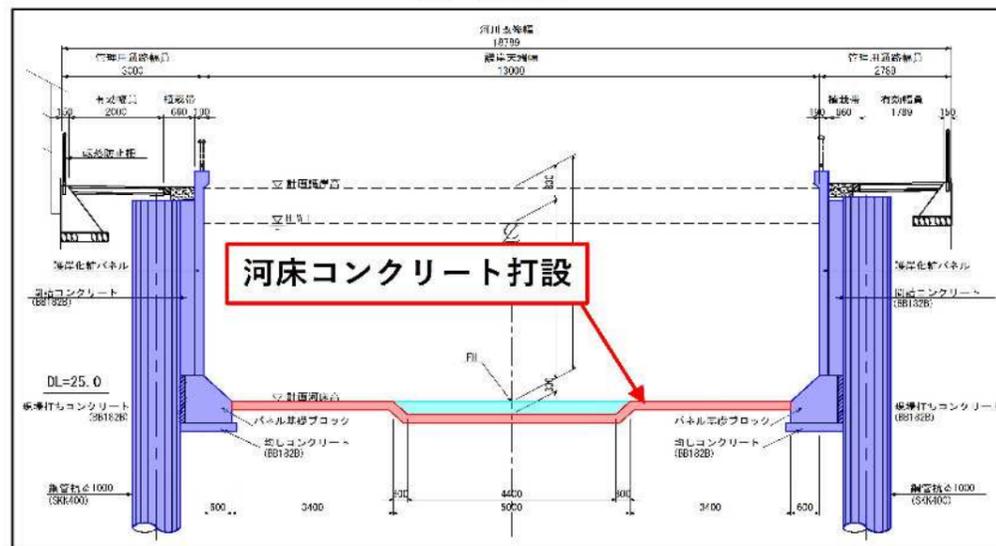
施工断面図

## 河床コンクリート工

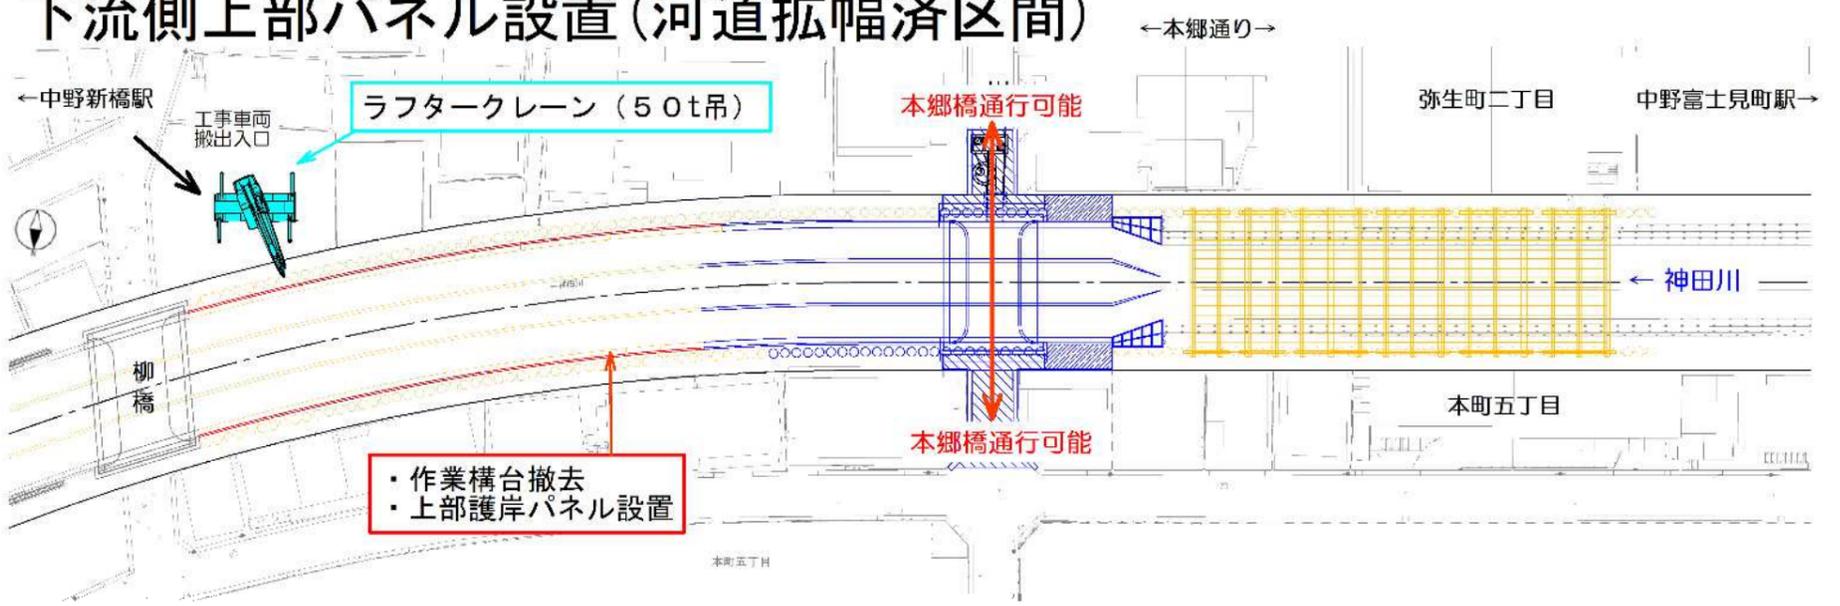
# STEP10 作業期間：令和6年4月～6月頃 下流側上部パネル設置(河道拡幅済区間)

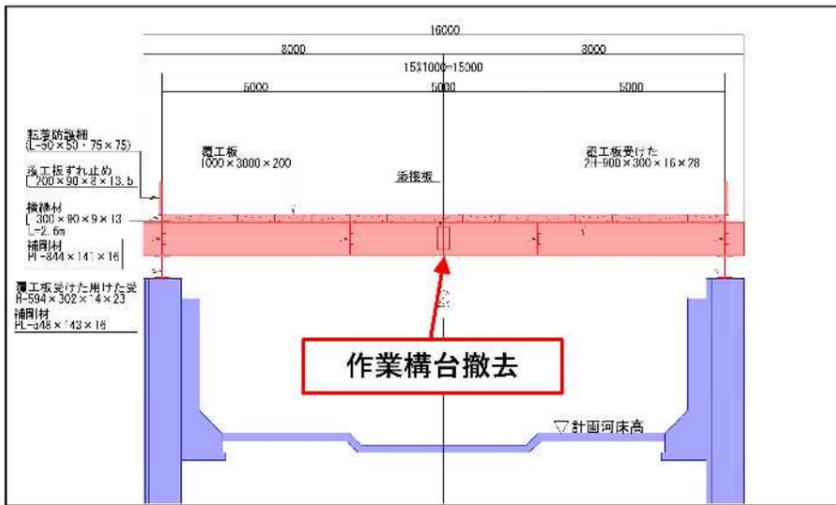
作業構台撤去断面図

## 作業構台撤去 ・ 上部護岸パネル設置

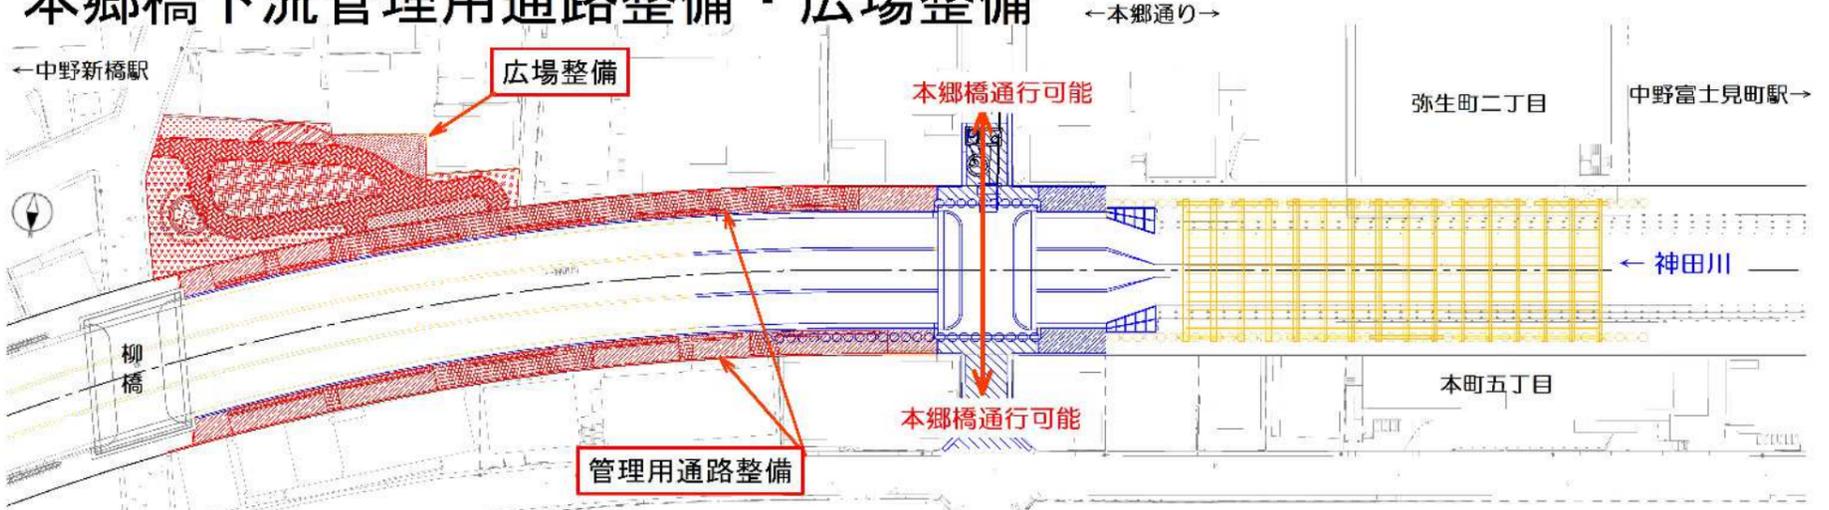
# STEP11 作業期間：令和6年6月～9月 本郷橋下流管理用通路整備・広場整備

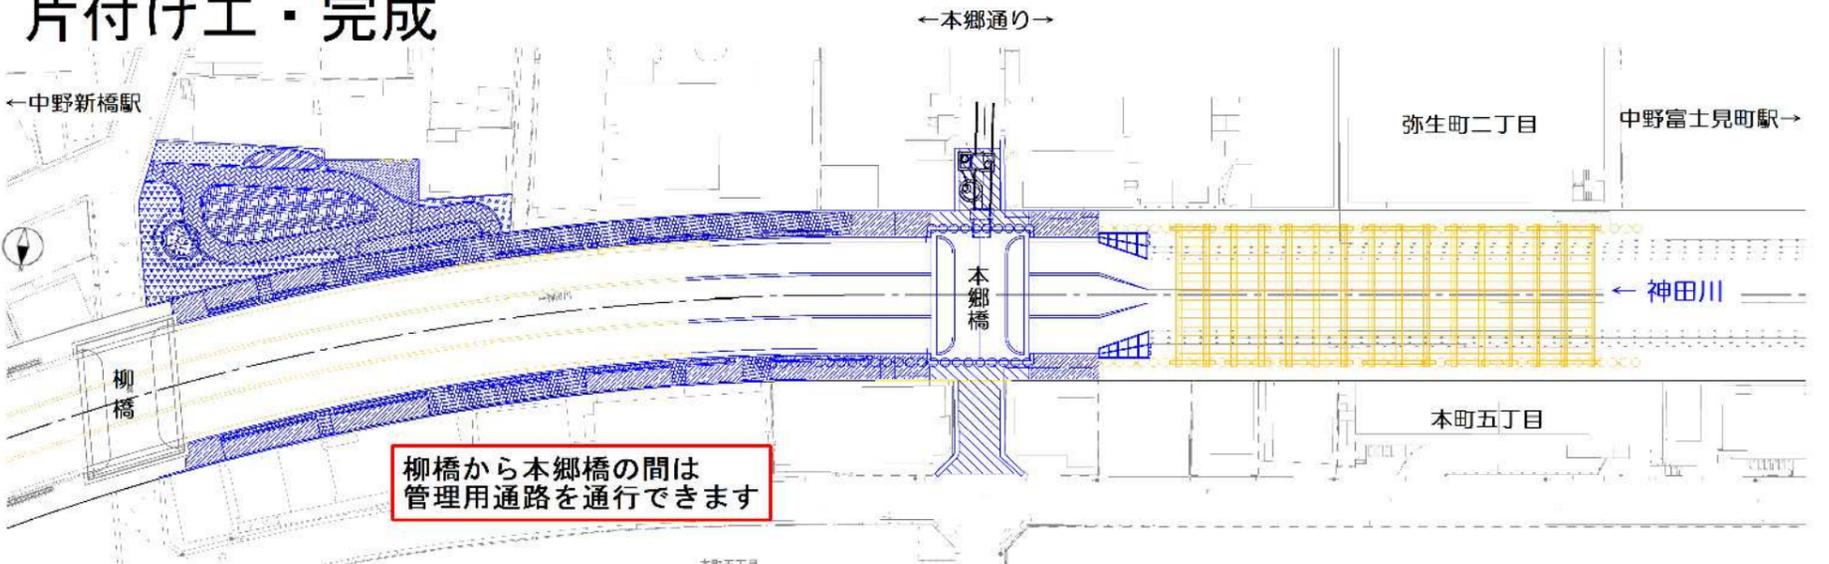
# STEP12 片付け工・完成

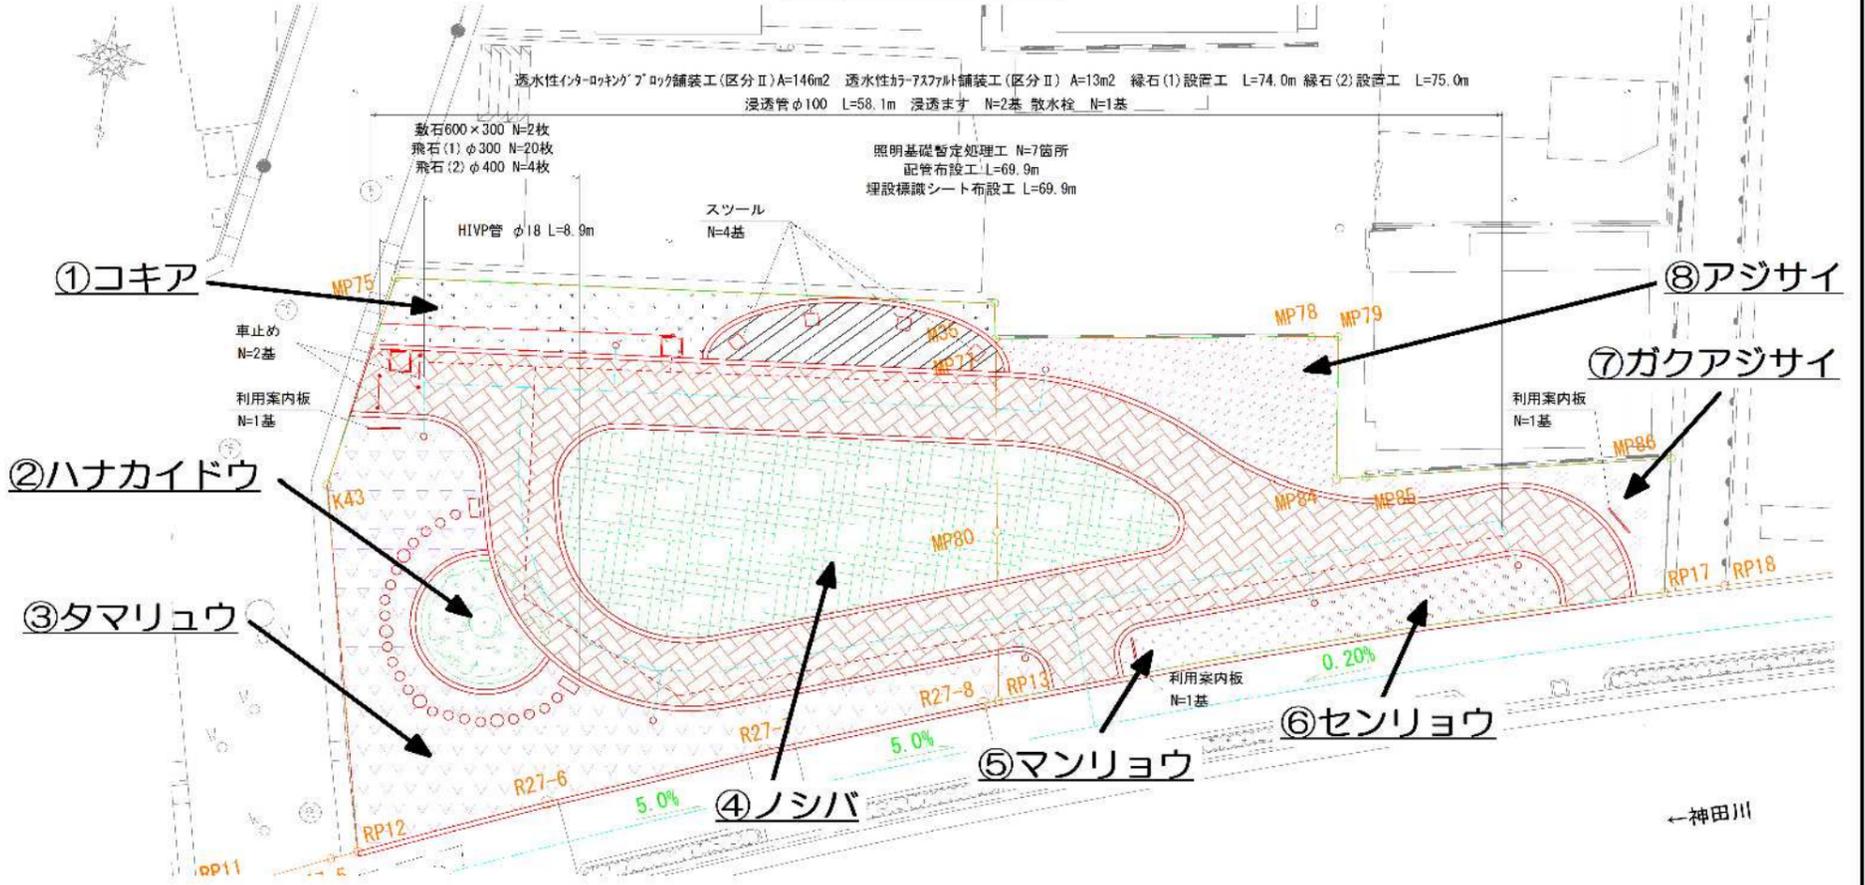
広場施設平面図 S=1:200 (S=1:100)

①コキア	②ハナカイドウ	③タマリユウ	④ノシバ	⑤マンリョウ	⑥センリョウ	⑦ガクアジサイ	⑧アジサイ
