野川護岸整備事業

令和5年6月

第二建設事務所
工事第二課

多摩川背水区間における野川護岸整備事業

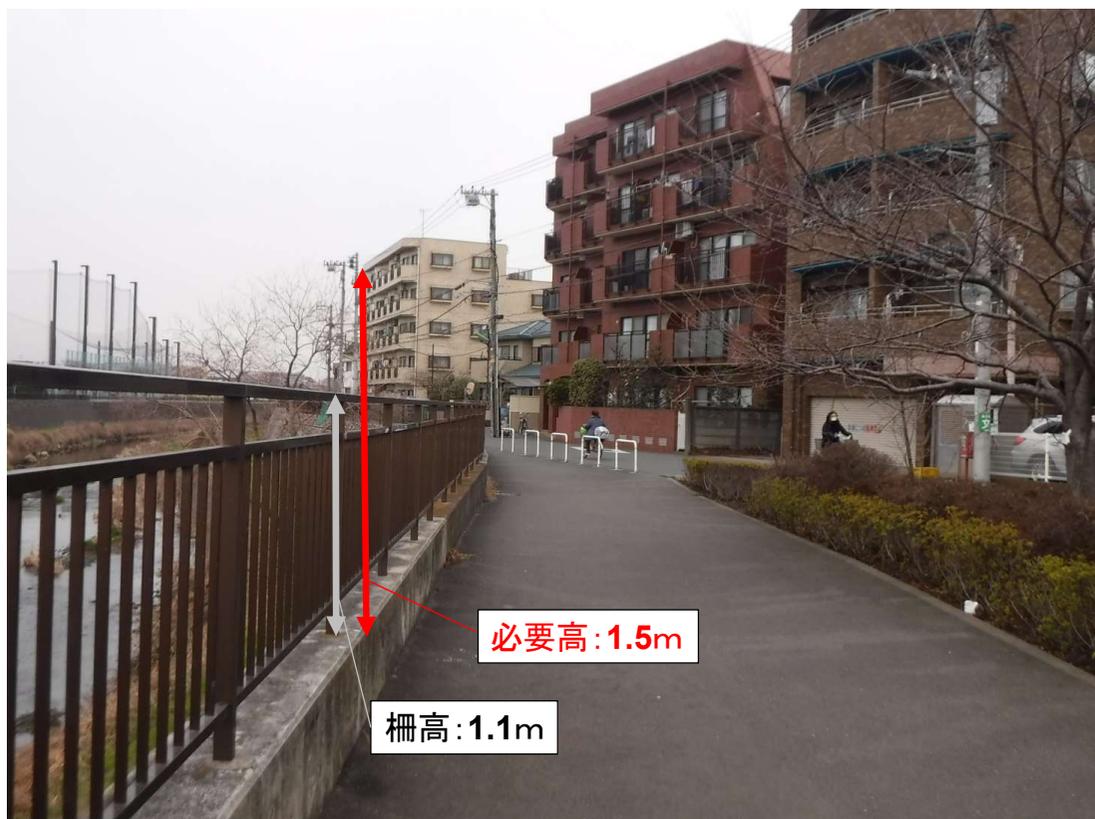
〈吉澤橋上流左岸〉

○計画護岸高不足箇所の嵩上げ(最大約1.5mの嵩上げが必要)

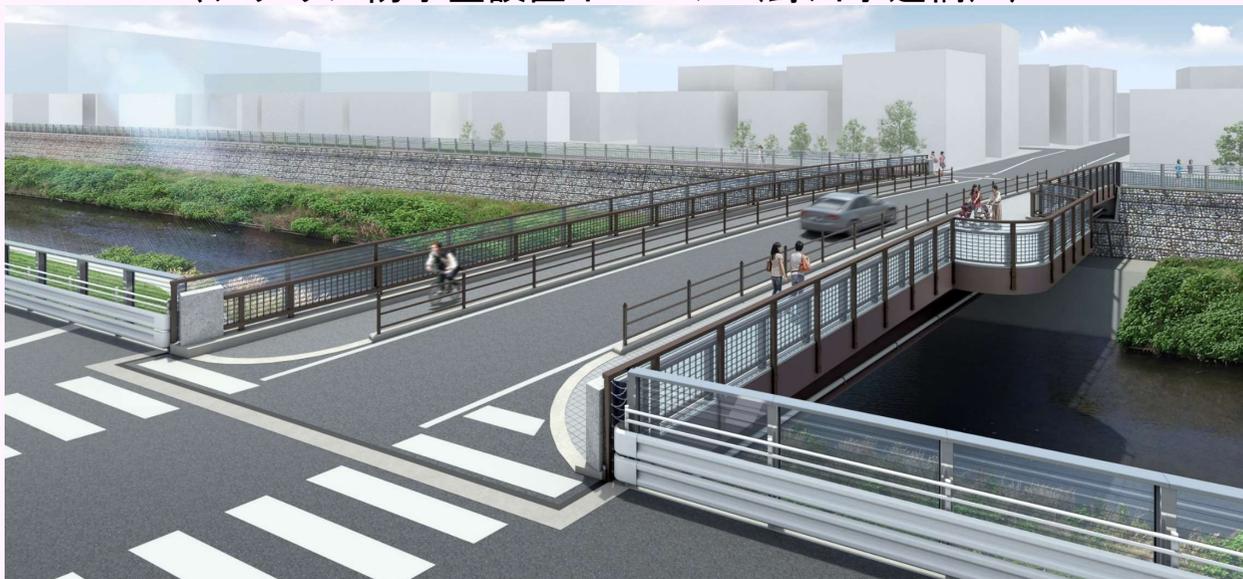
〈アクリル防水壁設置イメージ（野川水道橋）〉

- 既設護岸天端・橋梁高欄部に**アクリル防水壁による嵩上げを実施**することで、護岸の作り直しを行うよりも施工が容易であり、**事業期間の短縮が図れる**

- 透明なアクリル防水壁を採用**することで、**水面や水辺の動植物を眺められる護岸整備が可能**
