# 清洲橋通りの門型標識の撤去について

## 1. はじめに

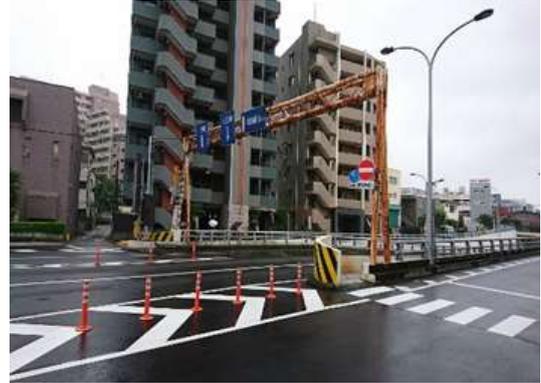
写真-1 門型標識撤去前

清洲橋通りとJR越中島貨物線の交差点、通称境川アンダーに設置されていた2基の門型標識は令和4年12月に撤去され、その使命を終えた。この門型標識は境川アンダー開通時昭和50年に設置され、長期に渡り案内標識としての役割を果たすとともに警視庁の規制標識および信号の共架柱として、道路交通の円滑化に寄与してきた。今発表では、門型標識撤去において生じた課題と対応策について報告する。

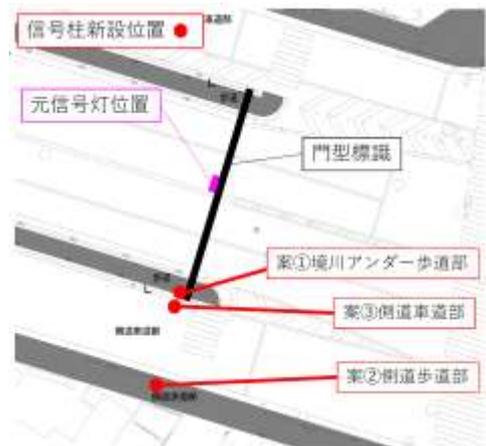
図-1 信号柱検议案

門型標識には警視庁の規制標識と信号が共架されており、規制標識については単柱新設、街路灯への共架にて調整、信号についても信号柱を新設しての移設で調整を進め、案①境川アンダー歩道部での新設、案②側道歩道部での新設、案③側道車道部での新設の3案にて検討を行った。(図-1) 検討の結果、案①は歩道幅員が狭くなり、通行の支障になること、案②は信号機の位置が大きく変わり、運転者の視認性低下の懸念があることから案③が最善であったが、車道部への設置になるため、警視庁の了承を得られず、長年調整が滞っていた。

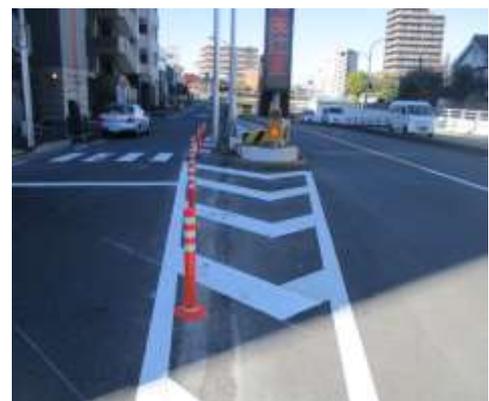
写真-2

しかし、平成29年度の健全度調査において、判定区分Ⅲの「早期に措置を講ずべき状態である」と判定され、5年以内に措置を行わなければならないという状況となり、警視庁と調整を再開した。警視庁に対し、案③に路面標示および車線分離標を設置し、信号柱を防護することを提案した。(写真-2) さらに6回に渡る現場実査を行い、詳細な位置及び形状を詰めたことで案③にて警視庁との調整が整い、信号柱移設先を確保することができた。

路面標示、車線分離標設置状況

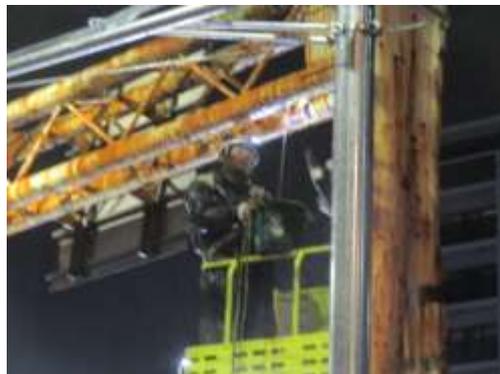
写真—3 排水作業状況

施工当日、予報通り雨天となったが、事前の対策もあって順調に施工が進行した。ところが梁部材を切断する際に突然作業員の手が止まった。梁部材の中に想定を上回る大量の水が滞水していることが判明したため、急遽作業の段取りを変更する必要が生じた。また排水、回収作業にも時間を要することから道路工事協議書上の交通開放時間に間に合わない判断した。現場での受注者からの報告と滞水状況より予定より30分作業時間を延長すれば、作業が完了すると判断し、所轄警察へ状況説明を行い、規制時間を30分延長することで無事工事を完了することができた。

工事契約後、所轄警察との打合せより、交通量や沿道住民の自家用車使用状況等の総合的な観点から施工日を設定した。しかし、予定日直前に、当日の天气が雨となる可能性が高いことが判明した。事前に各方面へ周知し、準備を整えており、施工日の変更は影響が大きいことを踏まえ、安全対策を念入りに行ったうえで施工日を変更せずに、施工に臨むことが最良であると判断し、工区、受注者を集めて雨天時の対策を検討した。雨天により、勾配箇所ではより滑りやすくなることを想定し、クレーン作業時に滑り止め付樹脂製敷板を敷設することやガス切断において作業効率が落ちることを想定し、防災シートと防水シートを重ね合わせて作業を行う等悪天候時の作業計画を練り上げ、万全の体制で施工に臨んだ。
