旧岩崎邸庭園「新時代」 ～ 新管理所・庭園完成 ～

当事務所では、貴重な歴史、文化遺産としての価値を高め、次世代に継承すると共に、おもてなしの場としての魅力向上と江戸文化の発信のため文化財庭園の保存・復元・管理を進めている。旧岩崎邸庭園(重要文化財旧岩崎家住宅)において、平成23年に本庭園に隣接する旧池之端文化センターの跡地(以下、拡張部)を東京都が取得したことにより、庭園整備を図ると共に、既存の管理・便益機能を拡張部に集約し、利用者サービスを兼ね備えた新管理所の整備を行ったため報告する。

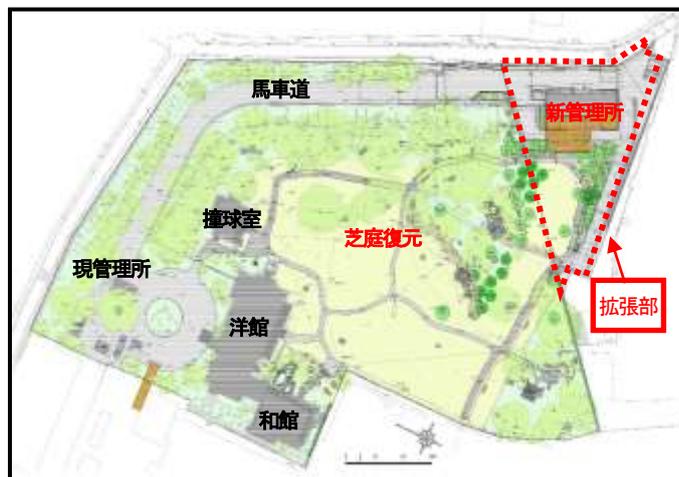
図-1 旧岩崎邸庭園整備事業(赤字部)

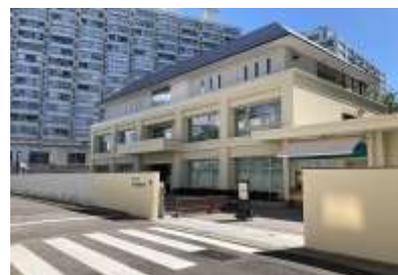
写真-1 新管理所

平成13年の開園より使用してきた旧管理所は、洋館修復工事の現場事務所を改修したものであり、管理機能及び入口機能を拡張部に移設し新管理所を整備することとした。本施設は、旧岩崎邸の景観を自然に想起させ、過剰な作りこみを避けた抑制ある外観とし、管理所の1階には、地域の活性化に寄与する情報発信の場を設けた。また、それまでの管理機能・券売機能に加え、学習や展示機能等も充実させ、来園者へのサービスを向上できるような管理所とした。

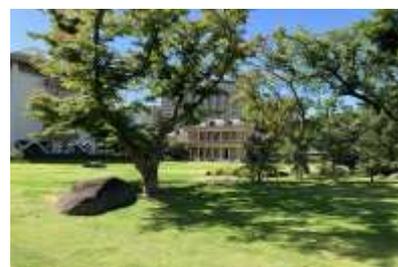
写真-2 芝庭復元

今回、拡張部の新管理所周辺を新たに庭園として整備した。本庭園のように長い歴史を持つ文化財庭園で整備を行う際には、目指すべき時代設定が重要となる。今回の整備では「岩崎久彌により芝庭の完成度が高められた大正から昭和初期の時代」を整備の対象時代とし、実測図(茅町本邸実測図(大正6年))を参考とし整備を行った。なお、令和3年度には既開園の洋館南側園地における芝庭復元も行っており、旧岩崎邸庭園の庭園全体が新しく生まれ変わった。

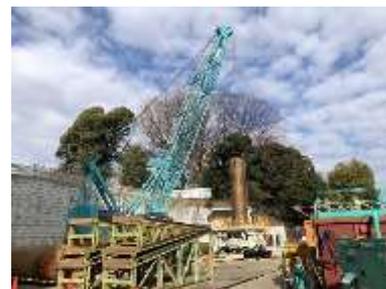
写真-3 地中障害物撤去

拡張部においては、地中障害物(旧池之端文化センターの地下構造物及び杭)が存在するため、新管理所の杭を施工する際に、地中障害物を撤去しつつ、新たな杭を施工する必要があった。そのため、この条件を満たした施工工法を検討し、「全周回転式オールケーシング工法」を採用した。この工法は、ケーシングチューブを回転圧入しながら地盤を掘削し、鉄筋かご建込み後、コンクリートを打設することで、杭を形成する工法であり、同時に、ケーシングチューブの強力な回転力により地中障害物を撤去することができる。この工法の採用により、地中障害物の撤去と共に、高い施工精度を確保してコンクリート杭を打設することができた。

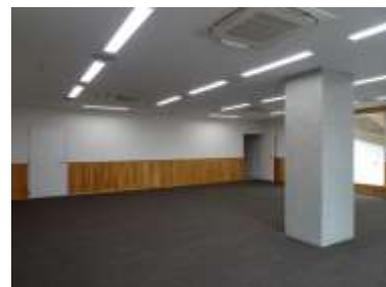
写真-4 腰壁(ヒマラヤスギ)

令和3年度に行った芝庭復元工事において、倒木により来園者や重要文化財である建築物への被害が懸念されたヒマラヤスギの伐採を行った。ヒマラヤスギは、良質で緻密な木目で磨けば美しい艶が出ることから、新管理所の内装材として、多目的室の腰壁に利用することにした。木材は、建材として利用するためには含水率「15%以下」まで乾燥させなければいけない。芝庭復元工事での伐採から、新管理所工事の建材としての利用までの期間、現地において乾燥させ、腰壁として施工を行った。

現地にて発生した木材を建物の一部に利用することができ地産材の活用を図れた。

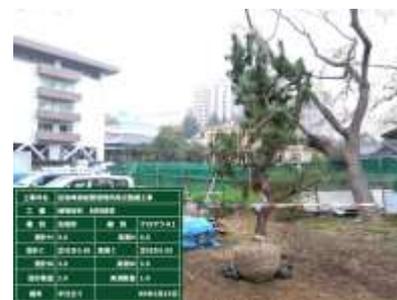
写真-5 支給樹木(クマツ)

拡張部の庭園における植栽計画については、古写真のほか、大正時代の植生を継承していると思われる樹木調査図等を参考とし、検討を行った。中でも、特に高木に関しては、庭園景観を左右するものであるため、樹木単体の樹形や樹木同士の組合せ等を考慮する必要があった。そのため、庭園の景観上重要な樹木について、有識者に樹形や枝ぶり、景観の将来像等を事前に確認し、それに合致するような樹木を東京都が自ら圃場で選定し、それらを施工業者に支給した。また、より既存の庭園と調和を取るために、現場にて既存木との組合せ等を図った。これらの試みにより、今現在の庭園景観の創出を図ると共に、今後樹木が生長することにより、更なる文化財庭園としての価値向上を図ることができたと考える。
