湯殿川整備事業 (八王子市館町地内)

令和5年11月6日(月)

建設局河川部

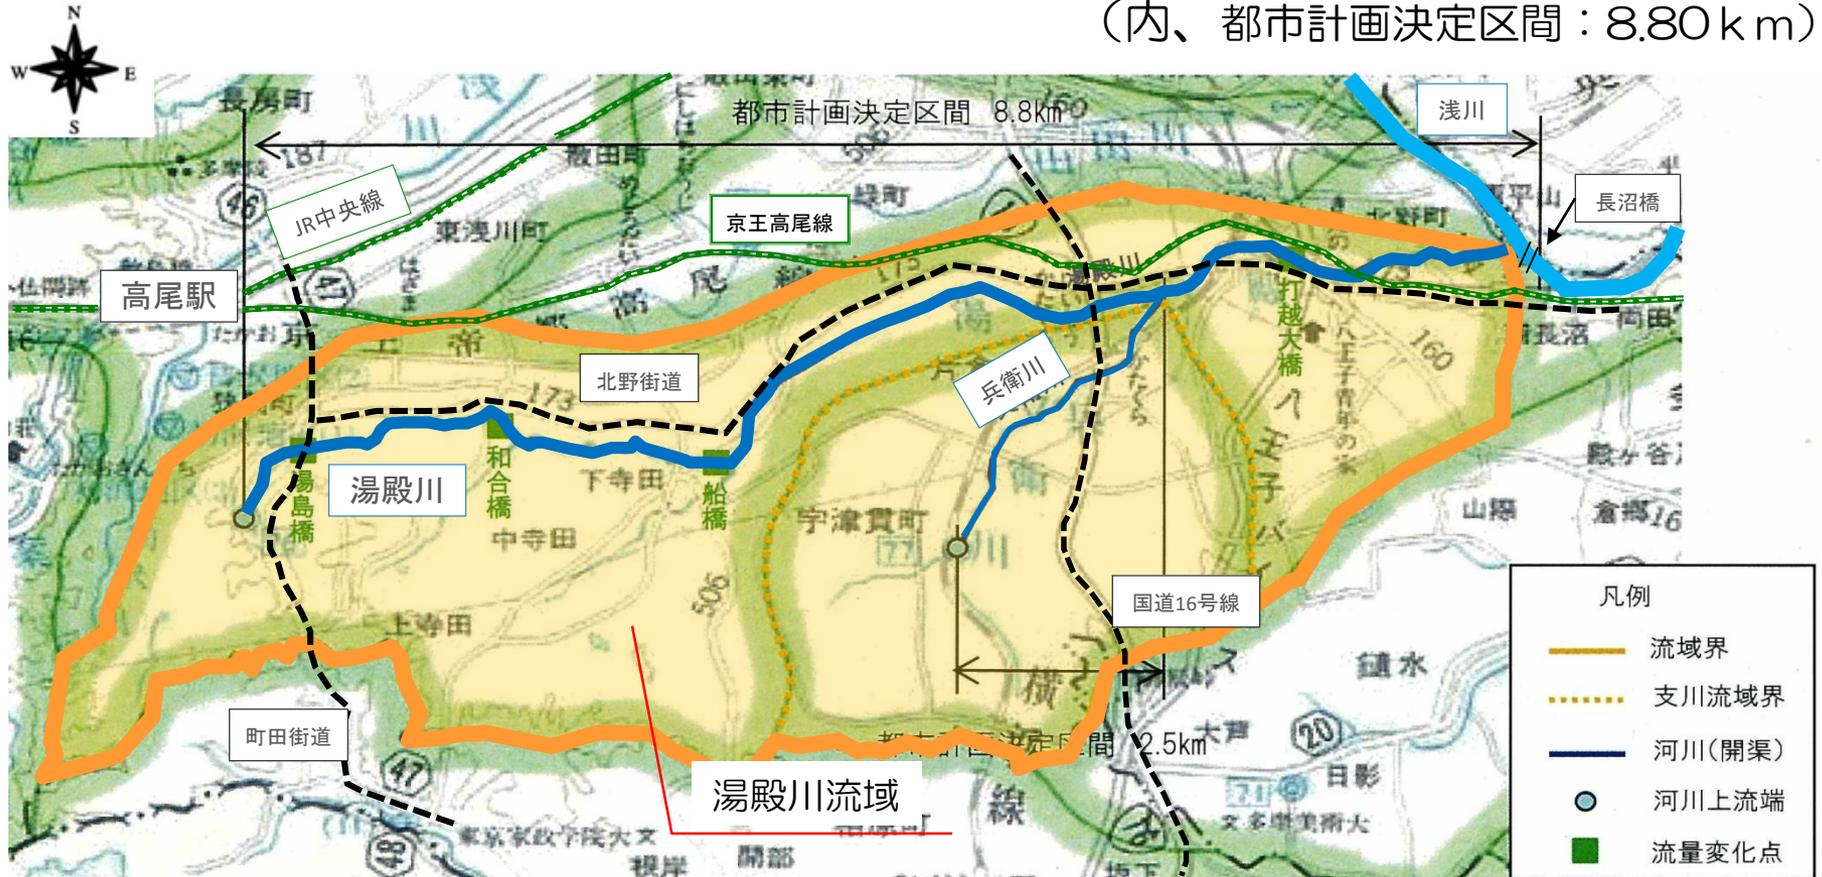
流域の概要

- 湯殿川は、浅川流域の右支川で、八王子市館町を源とし、同市の長沼町で浅川に合流する、河川延長8.90kmの多摩川水系 一級河川。

流域面積：20.5km²

法定延長：8.90km

(内、都市計画決定区間：8.80km)

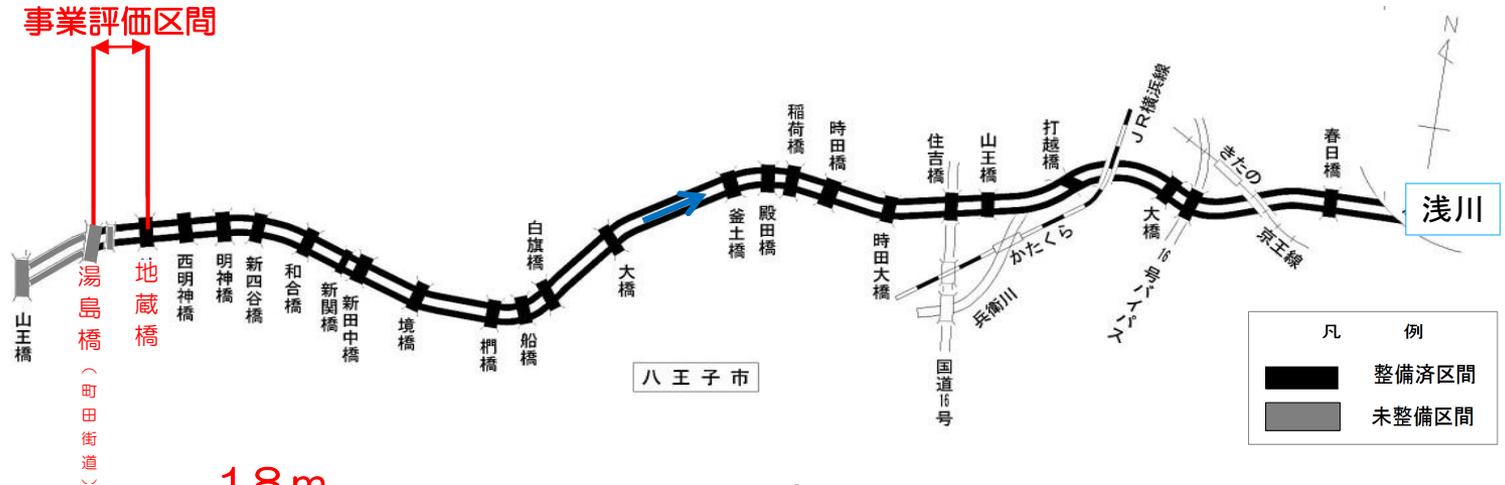
箇所図

- 湯殿川流域で発生する水害を軽減・防止し、都民の生命と財産を守るため、1時間50ミリの降雨に対応する護岸を整備。
- 合わせて、生態系や親水性に配慮した川づくりを実施。

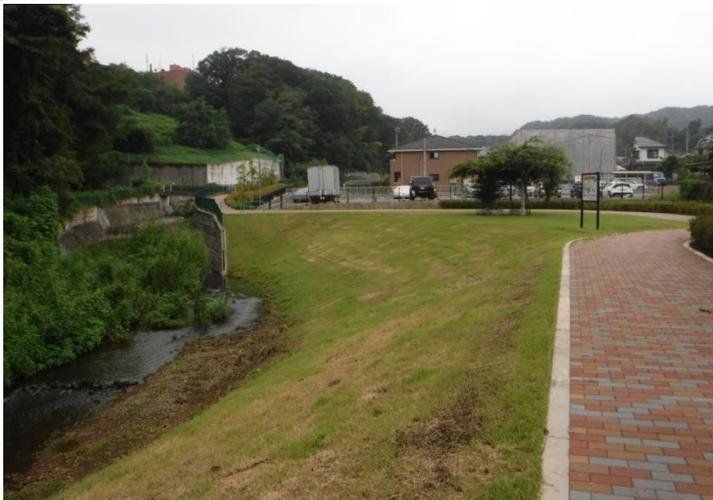
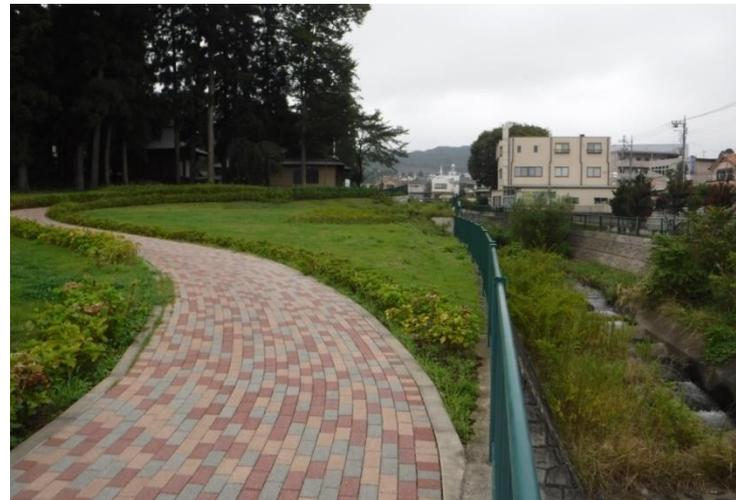
旧河川敷を活用した、河川管理用通路 と 親水広場

➡ 河川整備にあわせて親水空間等を整備することにより、市街化地域の安全度及び親水性の向上を図る。

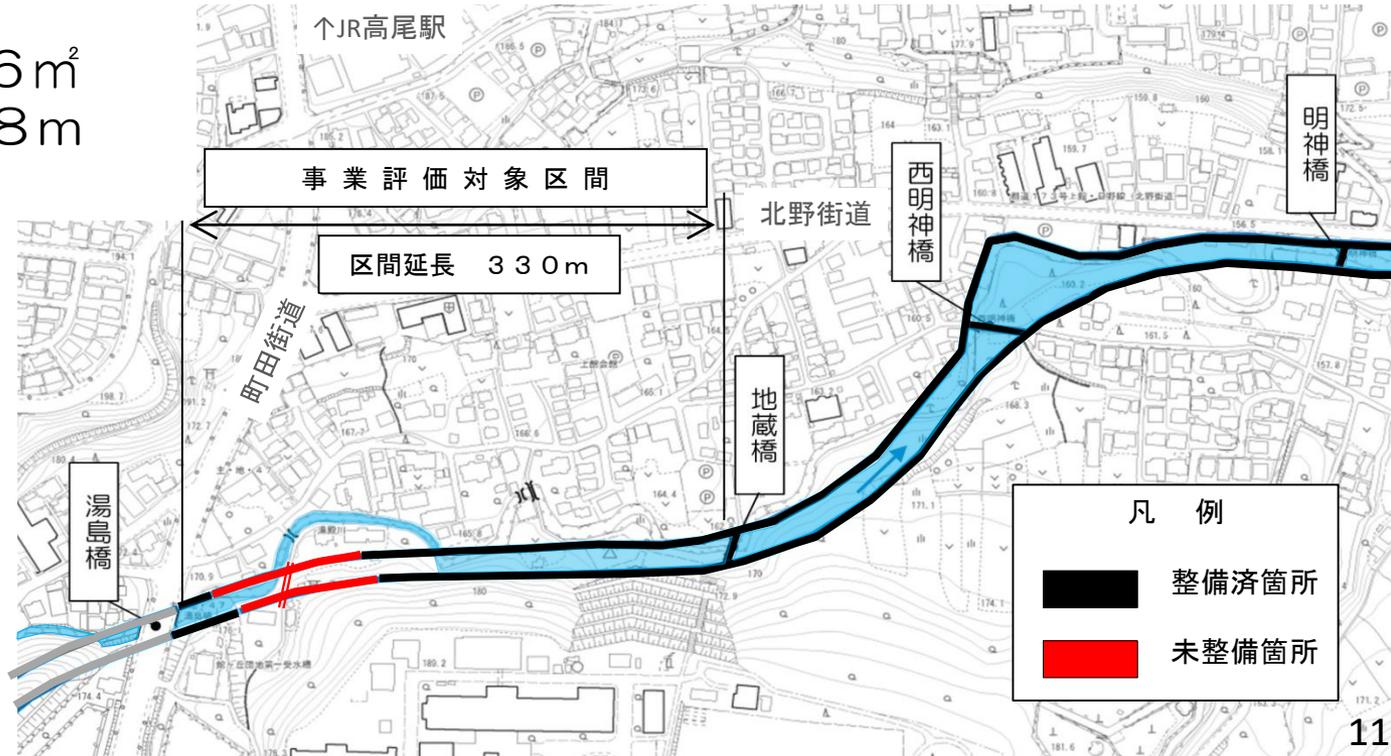
- 進捗率
 - ・用地取得：平成22年度着手
令和4年度末までの取得率約96%
 - ・工事：平成24年度着手
令和4年度末までの整備率約73%
(全体延長330mのうち242mで整備済み)

- 残事業
 - ・用地取得 206㎡
 - ・護岸整備 88m
 - ・橋梁架設 1橋
