## 神明橋～東橋区間の整備の概要

## 神明橋～東橋区間の現状と課題

## 旧河川敷の主な整備内容

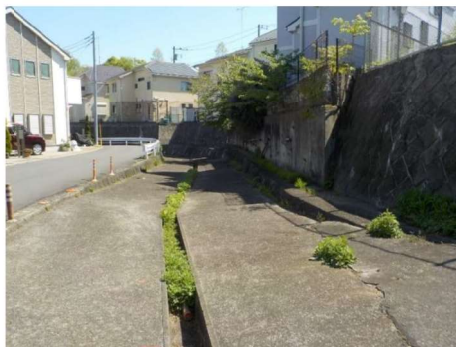
- 雨水の浸透機能が消失
- 無機質な景観
- 空間が有効活用されていない
- 木々等の自然が無い
- あいおい堀（湧水）が生かされていない

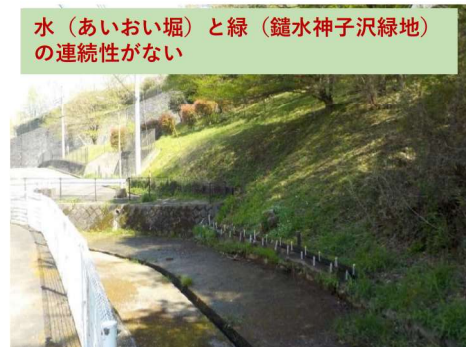
水（あいおい堀）と緑（鑓水神子沢緑地）の連続性がない

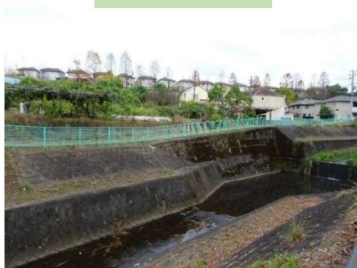
- 無機質な景観

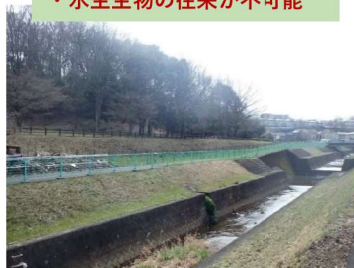
- 親水性がない
- 水生生物の往来が不可能

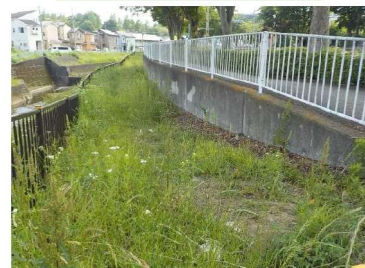
- 鬱蒼とした管理用通路

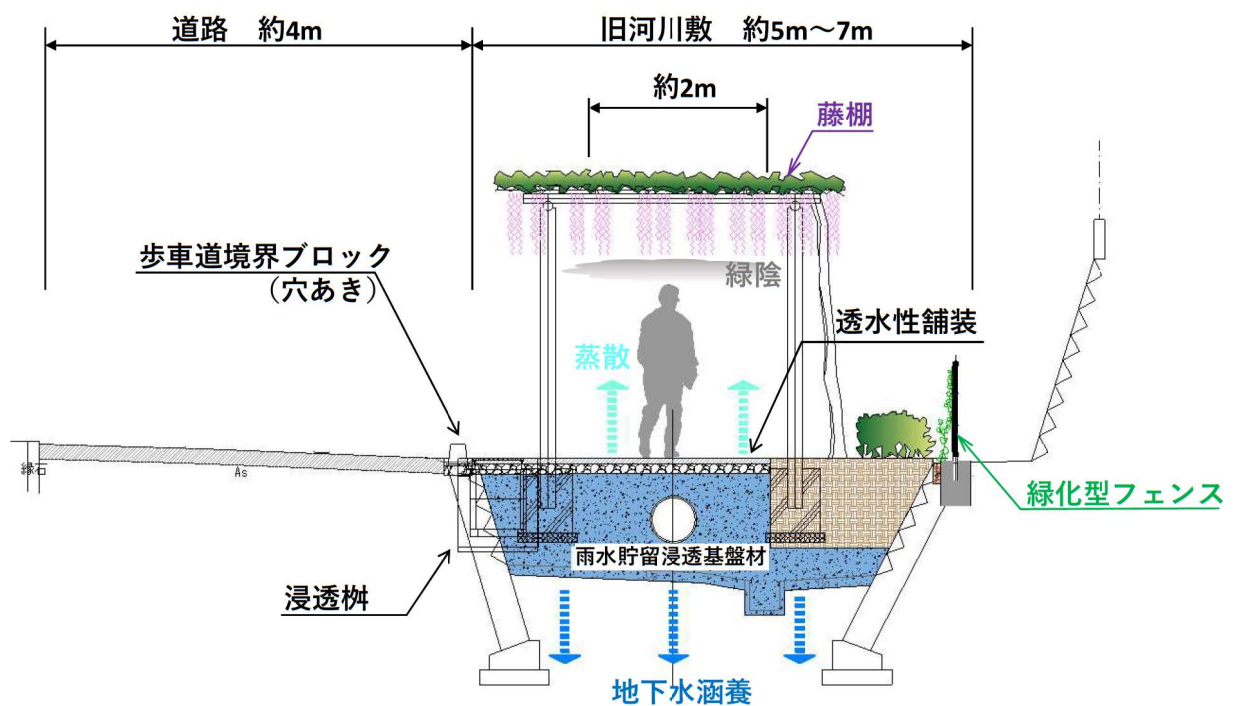
### ■ Bゾーン 「藤棚の下を散策できる空間を創出」
