環状七号線地下広域調節池(石神井川区間)工事 工事説明会

東京都第三建設事務所

環状七号線地下広域調節池の概要

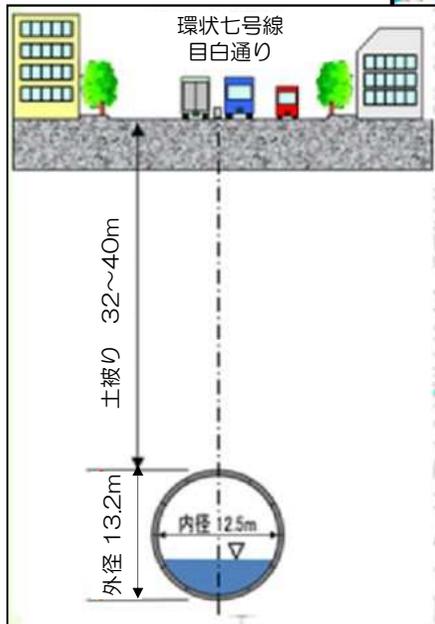
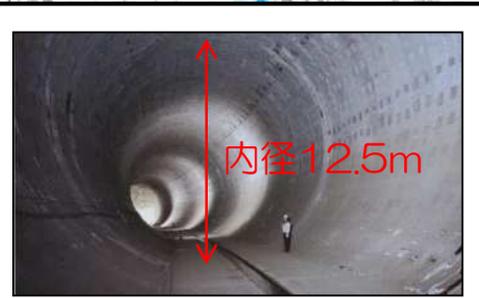
白子川地下調節池
(整備済)
内径 10.0m
延長 約3.2km
貯留量 約21万 m^3

環状七号線地下広域調節池
(石神井川区間)
内径 12.5m
延長 約5.4km
貯留量 約68万 m^3

神田川・環状七号線
地下調節池 (整備済)
内径 12.5m
延長 約4.5km
貯留量 約54万 m^3

神田川流域、石神井川流域、白子川流域で時間75ミリの降雨に対応するため、すでに整備されている神田川・環状七号線地下調節池と白子川地下調節池を連結する環状七号線地下広域調節池を整備します。

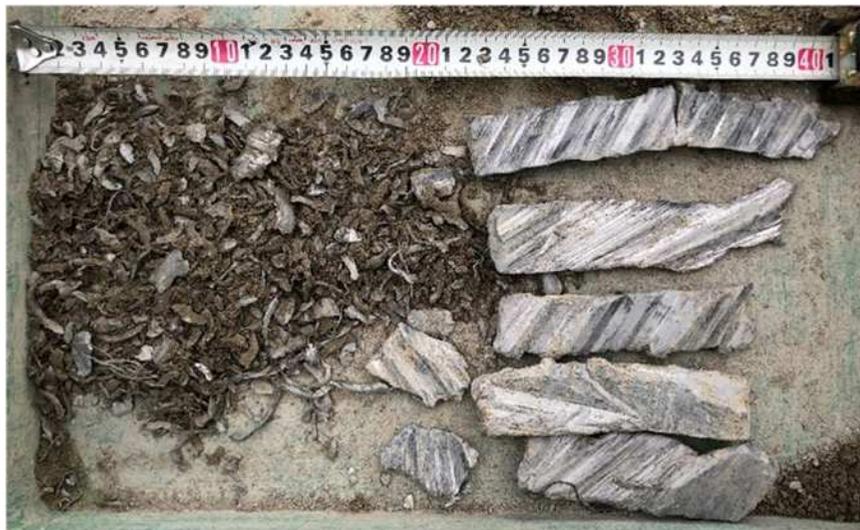
- 最外周ビット32個中21個脱落、10個損傷

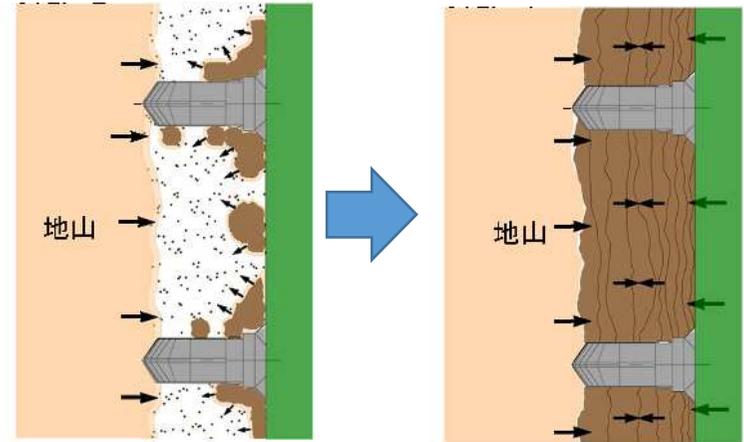
土砂付着メカニズム

細かく削られた土砂が付着

シールド機掘進により堆積土砂が圧密

想定外の現象

粘土塊

Φ100~200mm

- 粘土塊の粒度組成
 - 砂礫 : 40~60%
 - シルト粘土 : 40~60%
- ⇒現地盤のTnc4・5・6層のシルト粘土分は70~90%
- ⇒粘土塊は、現地盤の砂礫層と粘土層の混合体

細くなった粘性土が砂礫分と混じり、ビットの間に固着しカッターの回転やジャッキ推力などで再固結したと推測できる

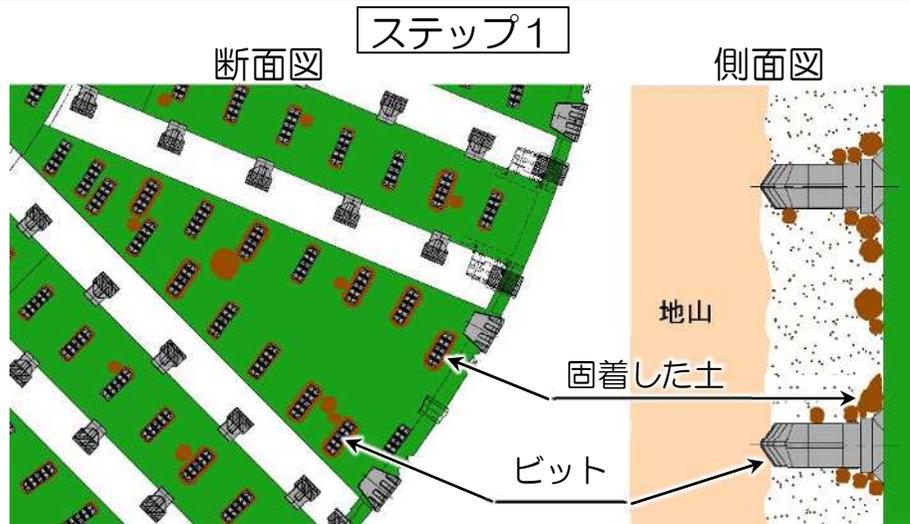
掘進初期段階は、掘削地山の居付きも部分的

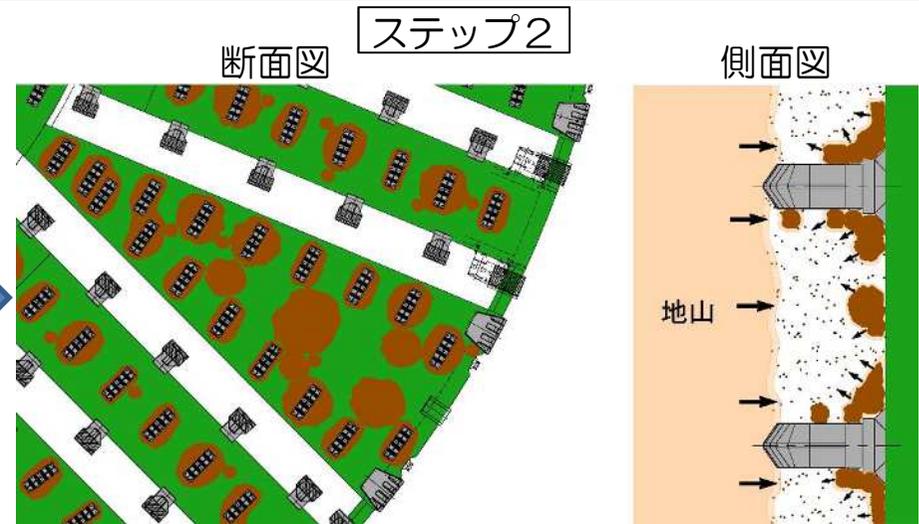
掘削が進むにつれて細かく切られた地山の
先行ビットや面板への居付きが進行

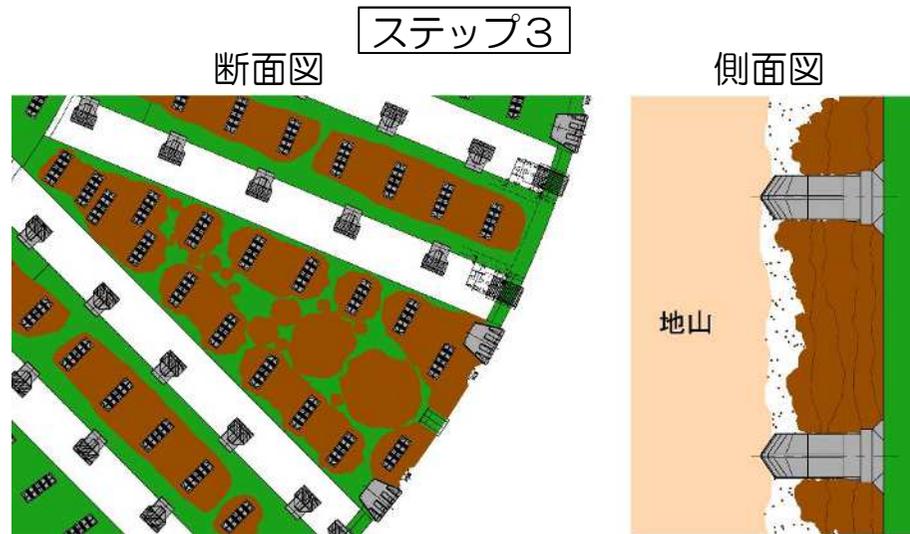
先行ビット間や面板への居付きがさらに進行
土砂の取込みも悪くなり、掘進速度が低下

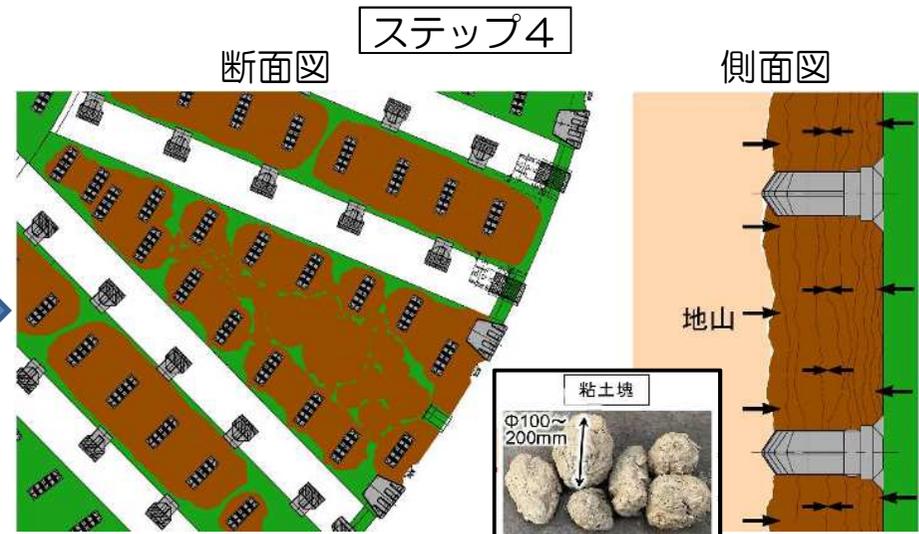
先行ビット間や面板全体に細かく切られた地山が居付く
一部はCutter回転の中で、粘土塊を形成
⇒掘進速度の低下によりビットの摩耗も進行

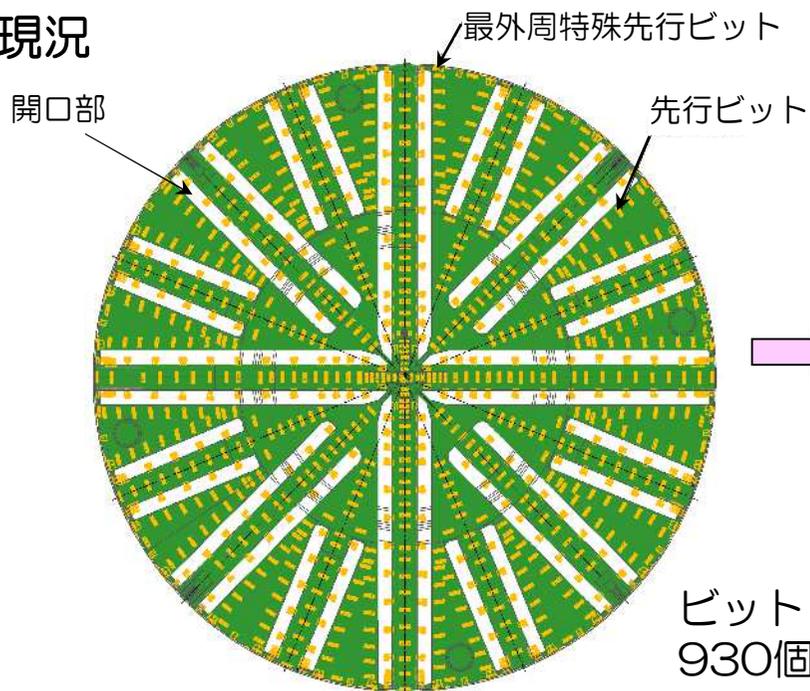
現況

1. 面板への付着防止 ⇒ 先行ビット配置および形状変更・洗浄機能強化
2. 土砂の取込効率向上 ⇒ 開口率を大きくする。
3. 残距離の確実な掘進 ⇒ 先行ビット段差配置、カッタービット材料変更

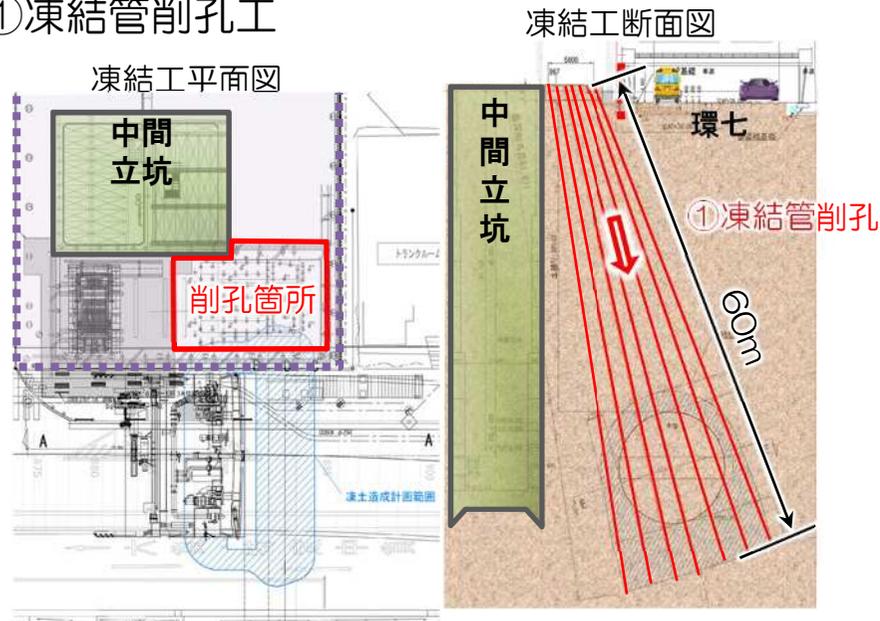
①凍結管削孔工

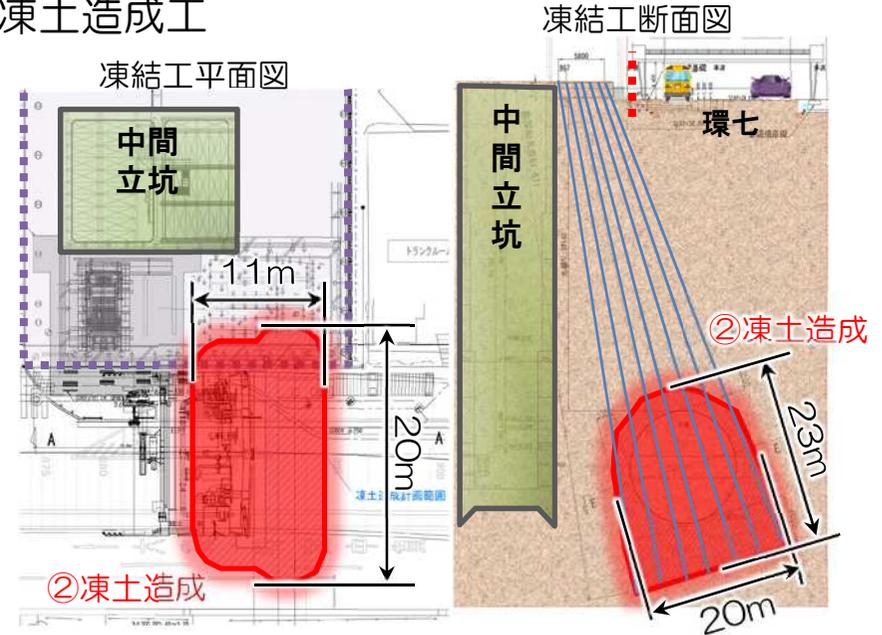
②凍土造成工

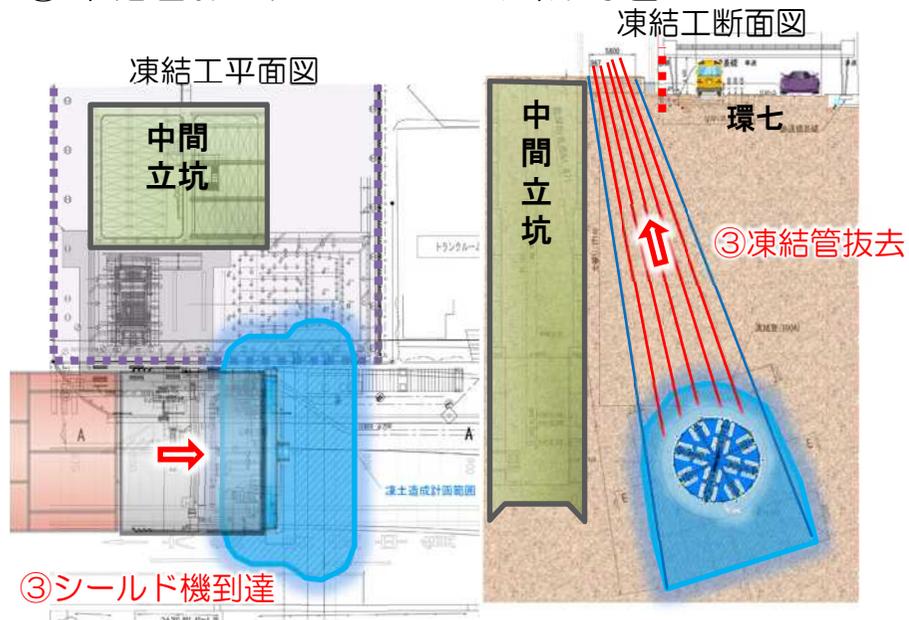
③凍結管抜去工・シールド機到達

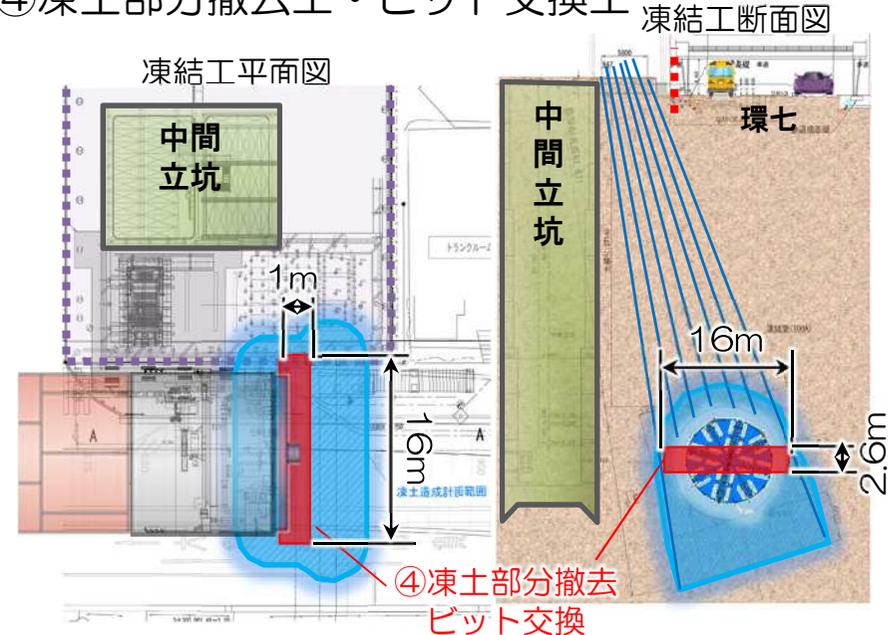
④凍土部分撤去工・ビット交換工

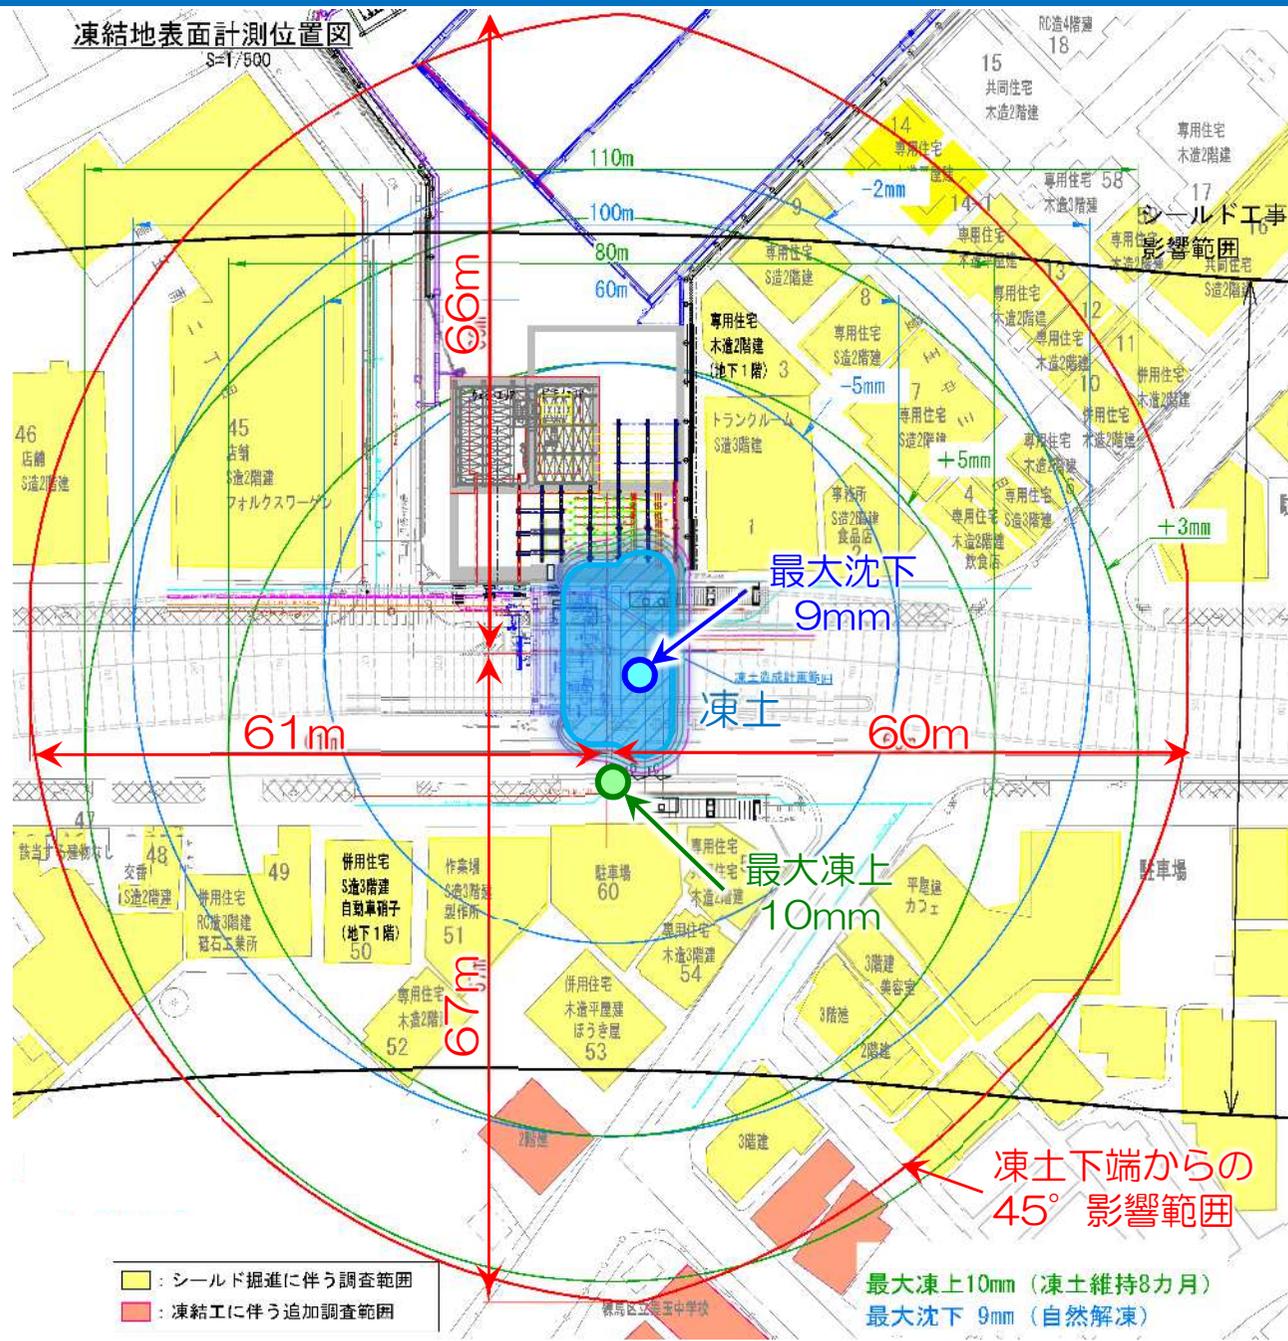
凍結工に伴う地表面への影響

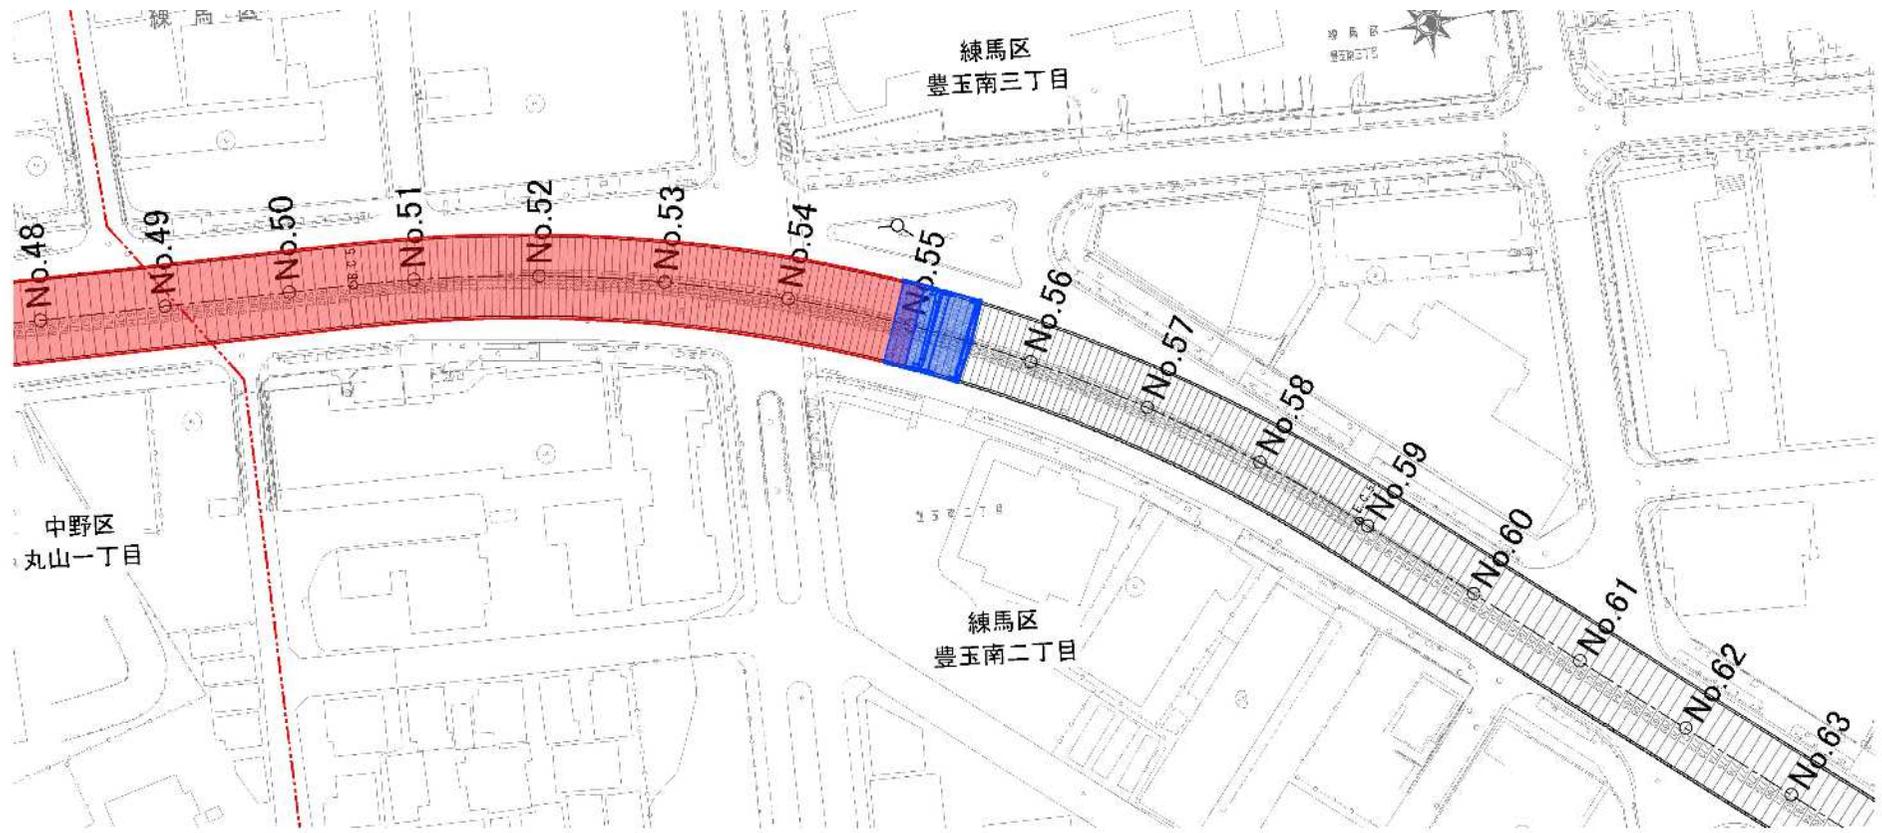
現在の施工状況

令和6年5月16日現在 掘進長:1096.1m
