道路空間の再編による自転車通行空間整備について

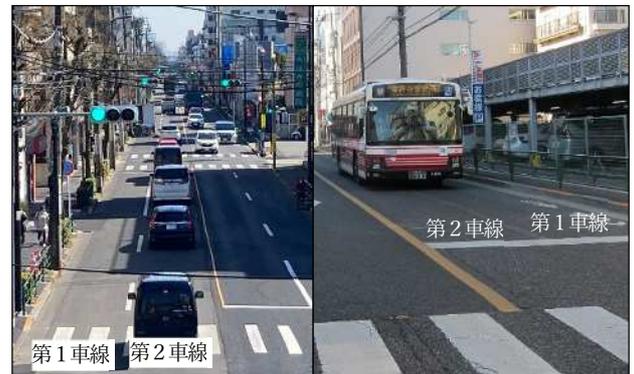
写真-1 整備前の車線 写真-2 大型車の通行状況

また、車道部は片側2車線で幅員が2.5m/車線（街きよ含む）と狭く、路肩に停車する車両を避けるために、自動車の8割以上は第2車線を走行（写真-1）していたほか、大型車は1車線分の幅員に収まりきらず、車線をまたいで走行する状況が常態化（写真-2）していたこと等から、交通事故等の発生も多い区間であった。

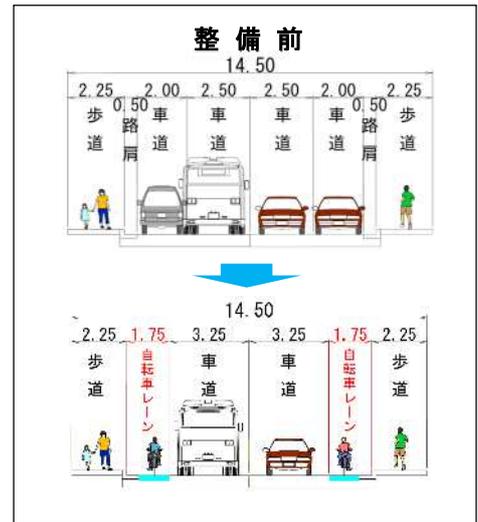
図-3 整備前後の幅員構成

行った。本路線の道路区分は第4種第1級相当であったことから、車道を2車線から1車線に減らし、幅員を3.25m確保した。自転車レーンの幅員は、残り1.75mの車道部で最低幅員（路肩を含め1.5m）以上が確保できていることから整備が可能と判断した（図-3）。

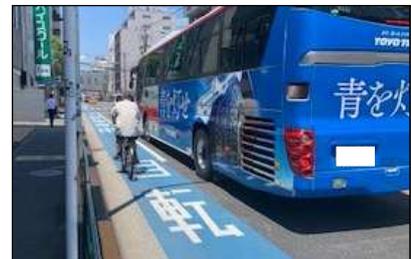
写真-3 整備後の自転車レーン

整備が完了した現在では、自転車や車両の通行位置が明確化され、車道幅員が広がったため、大型車や自転車の走行しやすさは格段に改善した（写真-3）。朝夕のピーク時間における交通量調査（合計4.5h）では、整備前は半数以上の自転車が歩道内を走行し、歩行者と混在する状況であったが、整備後は自転車の利用者数が増えている中で全体の1/4程度となっており、歩道内の自転車走行を半減させることができた（図-4）。

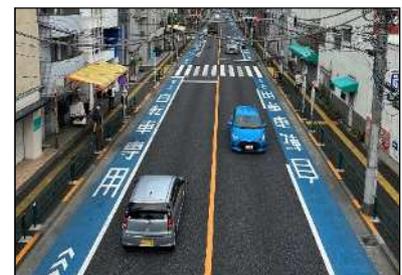
写真-4 整備後の状況

交通管理者からは、整備により自転車に関する重大事故や歩道内における人と自転車の接触事故が減少したと聞いており、快適性及び安全性の向上が図れたものと考えられる（写真-4）。
