## 6. RC 床版薄層増厚補修工法の水張り条件下の疲労耐久性

### Fatigue Durability of Thin Layer Thickening Repair Method for RC Slabs under Water Filling Conditions

技術支援課 櫻田 孝、安藤 哲明、○関口 幹夫

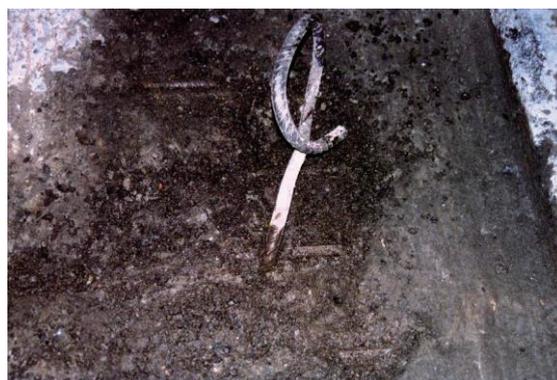
写真-1 過切削による鉄筋損傷

床版の橋面舗装は、一般都道では概ね 15～25 年サイクルで切削打換え（全層打換え）を繰り返して維持管理している。近年の切削打換え工法では、切削時に床版を過切削させないために防水層より 10mm ほど既設舗装を残して切削し、残りはスクレーパーやバックホーの爪などで剥がす仕様<sup>5)</sup>となっている。しかしながら、施工時間に制約のある夜間工事では、特に床版厚の施工精度が悪い古い床版において、過切削等により床版厚の減少や写真-1 に示す上鉄筋損傷の実態が存在する。

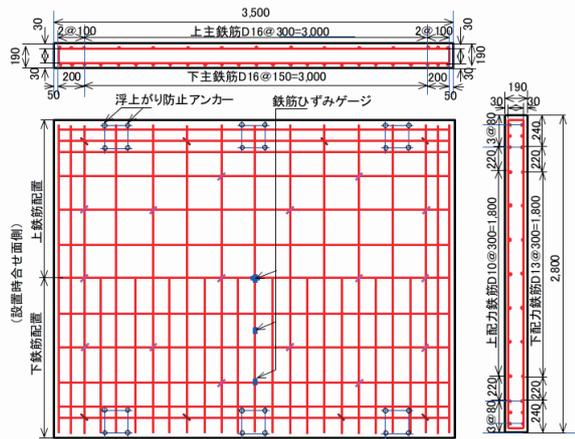
図-1 試験体の形状寸法

床版試験体は、昭和 39 年道示の基準に基づいて設計し、形状寸法と配筋図を図-1 に示す。床版の形状寸法は、幅 2.8m（支間 2.5m）橋軸方向の長さ 3.5m 床版厚 190mm とし千葉県美浜区内の試験体製作ヤードで 2 体製作した。

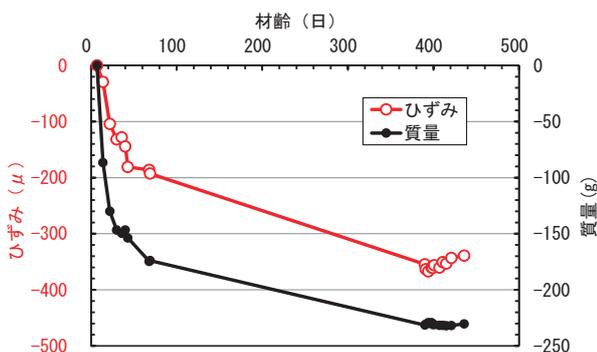
図-2 乾燥収縮と質量変化

じ室内環境下で $10 \times 10 \times 40$  cm供試体のコンタクトストレインゲージ法による測定結果を図-2に示す。走行試験は材齢38日以降に開始し、試験終了時(材齢436日)の収縮ひずみ量は $339\mu$ 、質量減少量は230 gであり通常の範囲である。

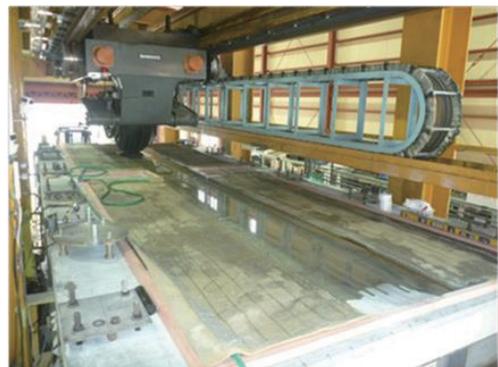
写真-2 輪荷重走行装置(水張試験)

輪荷重走行疲労試験は、写真-2のゴムタイヤ自走式の輪荷重走行装置を使用する。試験体は、図-3に示す載荷装置の支持桁上に2体連続(試験体同士の接触面には5mmのゴム板を挿入)して配置し、床版支間中央をタイヤが約6.5m走行する方式である。走行荷重は、都内で観測される輪荷重の最大値に相当する160kN一定とする。

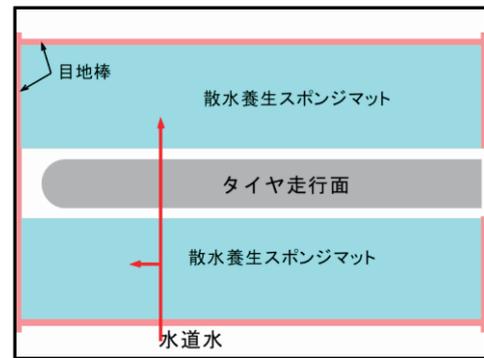
図-4 水張方法の概念図

水張の方法は、図-4に示すようにプラスチック製の目地棒を額縁状に接着剤で設置し、中央横桁上の床版合わせ面には漏水を最小限にすべく止水用コーティング材を充填した。また、床版下面にビ

ニールシートを設置して漏水を集水するタンクを設置した。走行試験では、水道水を1日1~2回約20l散水して常に水張状態となるように、タイヤ走行部以外に湿潤養生用スポンジマットを敷き、ブルーシートで覆い乾燥防止対策を行った。

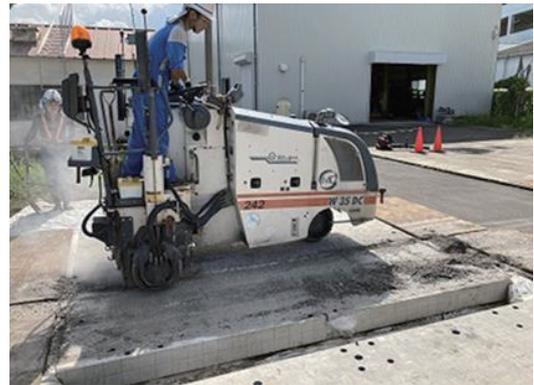
写真-3 切削状況

試験体の切削方法は、野外の土の作業ヤードに約200mm掘り下げた中に試験体を埋め込む形で設置した。写真-3に示す小型路面切削機を使用して写真-4に示す試験体の長手方向両端部100mmと吊り金具部を除く面を20mm切削した。

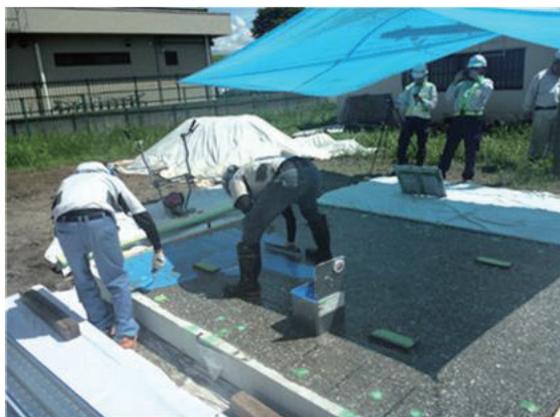
写真-5 プライマー（無色）と打継接着剤塗布

増厚材の施工前に切削面を清掃後に写真-5 に示すエポキシ系の含浸プライマーをローラー刷毛で塗布し、次に打継用エポキシ接着剤を塗布して増厚材を施工する。増厚材の製造は、プレミックスタイプの材料を強制練りミキサーで練り混ぜて製造した。各配合はメーカー仕様、施工はメーカーおよびメーカーの協力会社が行った。増厚材の特性値は表-5 に示すとおり材齢 3 日の圧縮強度はいずれも 40 N/mm<sup>2</sup>以上である。タイプBは、鋼繊維入りラテックス改質速硬コンクリート系の高強度緻密モルタルで 28 日圧縮強度は 115.5N/mm<sup>2</sup>、静弾性係数は 45.2kN/mm<sup>2</sup>、割裂引張強度は 8.1N/mm<sup>2</sup>であった。一方、タイプCは NEXCO 仕様（早期強度発現と弾性係数を低く抑えている）を満足するビニロン繊維入り超速硬ポリマーセメントモルタルで 28 日の圧縮強度は 49.8N/mm<sup>2</sup>、静弾性係数は 24.4kN/mm<sup>2</sup>、割裂引張強度は 3.5N/mm<sup>2</sup>であった。

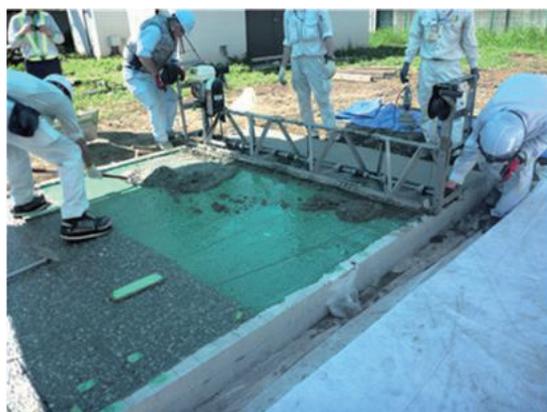
写真-6 タイプBの振動締固め状況

タイプBの施工は、鋼繊維入りで粘性が高く、また高温のため硬化が速く、締固めに写真-6 に示す簡易な振動締固め機を使用した写真-7 に示す凹凸に仕上がった。養生後に写真-8 に示す

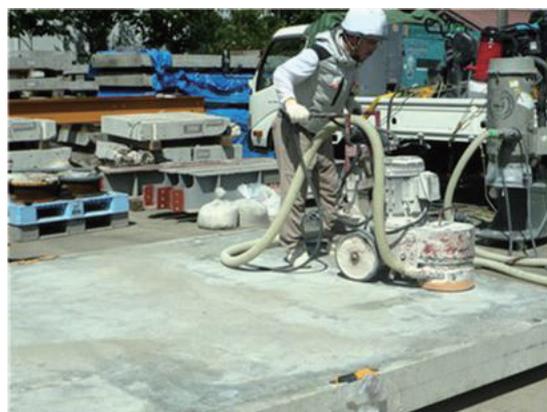
写真-8 タイプBの研磨機再仕上

表面不陸成形用ダイヤモンド研磨機を使って設計厚  $20 \pm 1\text{mm}$  に仕上げ直した。一方、タイプCは、ビニロン繊維入りでタイプBほど粘性が高くないため、写真-9 に示す簡易な振動締めめでスムーズに施工できた。

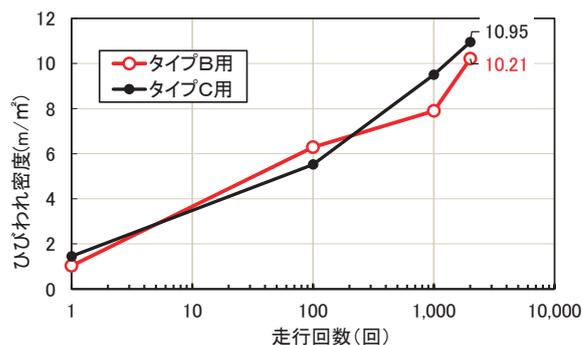
図-5 予備載荷のひび割れ密度の推移

薄層増厚補修時の母床版の損傷レベルは、ひび割れ密度  $10.0\text{m}^2/\text{m}^2$  とした。この損傷レベルは、東京都建設局の「橋梁の定期点検要領 (案) 令和3年12月版<sup>7)</sup>」のひび割れ損傷レベルの「ランクd」に相当する。走行前0回における版中央点の静的載荷におけるひび割れ発生荷重は、いずれも  $100\text{kN}$  で目視観察により確認した。走行1回、100回、1,000回、2,000回におけるひび割れ密度は図-5、ひび割れ図は図-6に示す。

はひび割れは発生しなかった。タイプB用は  $10.95\text{m}^2/\text{m}^2$ 、タイプC用は  $10.21\text{m}^2/\text{m}^2$  で目標に達したため予備載荷を終了した。

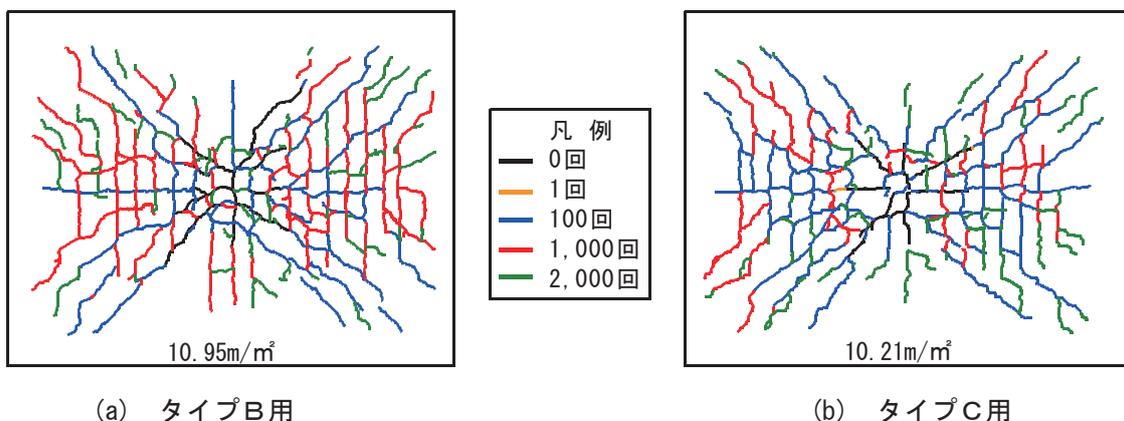
図-6 予備載荷の下面ひび割れ図(見下げ図)

ひび割れの発生進展は、いずれの試験体も版中央にはほぼ偏りなく発生・進展した。また、走行面に

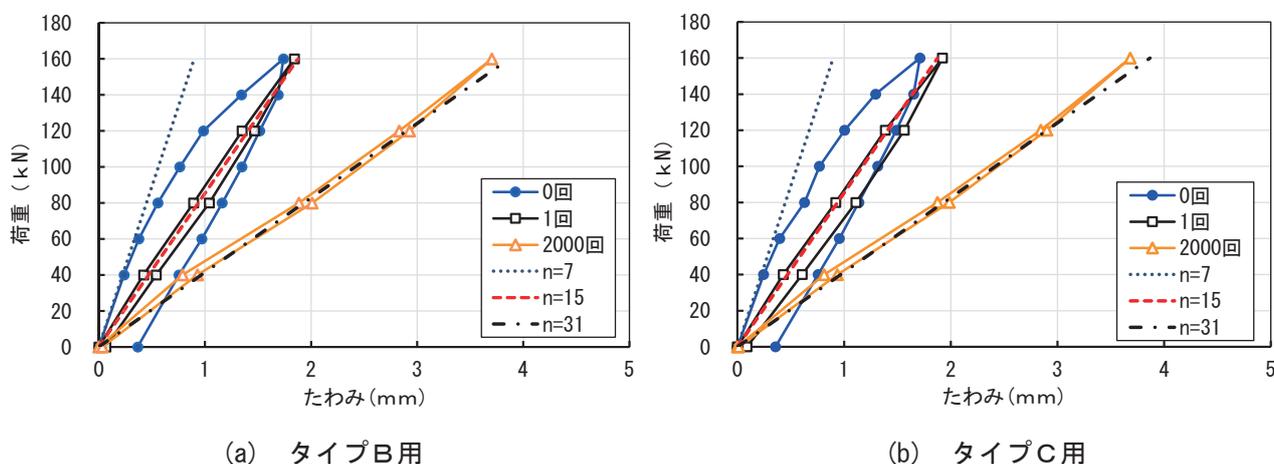
図-7 予備載荷の活荷重たわみと計算値

予備載荷の床版中央点の活荷重たわみと計算値の関係を図-7に示す。たわみの計算は、三次元弾性論に基づく厚板理論の多層版解析法によった<sup>8)</sup>。ひび割れの発生したRC床版は、剛性の低下した均

質弾性体と近似的に見なせるとして計算する。ここでは、床版の剛性を便宜的に弾性係数比 (n=Es : 鉄筋の弾性係数/Ec : コンクリートの弾性係数) として取り扱い、通常は n=7 (全断面有効時)、n=15 (ひび割れ発生直後)、n=31 (ひび割れが十分に発生した引張断面無視相当) と仮定する。160kN 載荷時のたわみ計算結果を表-5 に示す。

図-7 の走行前 0 回の荷重 0~60kN 区間は、概ね全断面有効の計算値 n=7 に一致している。1 回走行では、ひび割れ断面の計算値 n=15 に一致する。2,000 回では、ひび割れ密度約 10m/m<sup>2</sup> でひび割れが十分に発生した状態の n=31 の計算値に良く一致している。なお、予備載荷の 2,000 回では、貫通ひび割れは確認されていない。

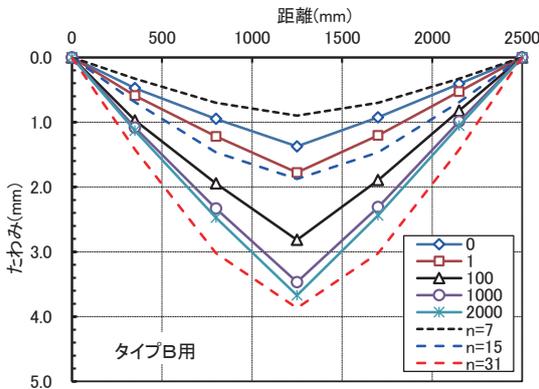
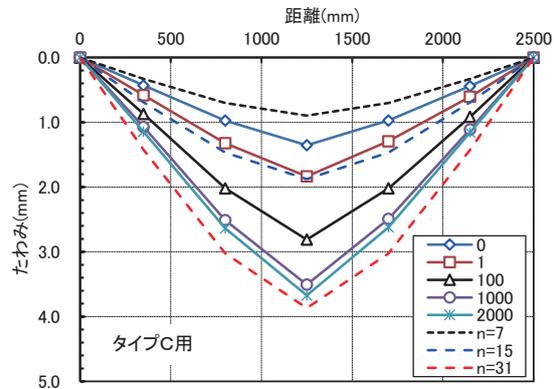
図-8 予備載荷橋軸直角方向のたわみ分布

主鉄筋方向のたわみ分布を図-8 に示す。タイプ B、C いずれもほぼ同じ値で、左右対称の分布形状である。走行 1 回の分布は、n=15 計算値の分布と一致し、1,000 回と 2,000 回は、n=31 計算値の分布と概ね一致している。

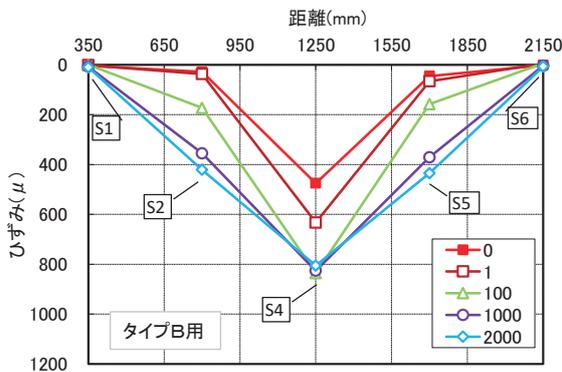
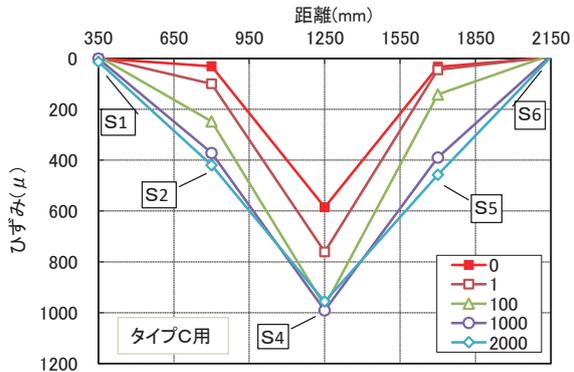
図-9 予備載荷橋軸直角方向の主鉄筋ひずみ分布

主鉄筋のひずみ分布を図-9 に示す。たわみ分布は、いずれもほぼ同じたわみ量であったが、主鉄筋のひずみ分布では、タイプ C 用は、タイプ B 用に比べて載荷点直下 (S4) のみ約 200μ 大きい値で推移している。大きい理由は、タイプ C の S4 位置に 0 回から主鉄筋直角方向 (走行ライン) のひび割れが発生しており、ひび割れの影響と推察できる。設計輪荷重 100kN 換算の応力度は、100~125N/mm<sup>2</sup> であり、ほぼ許容応力度程度である。

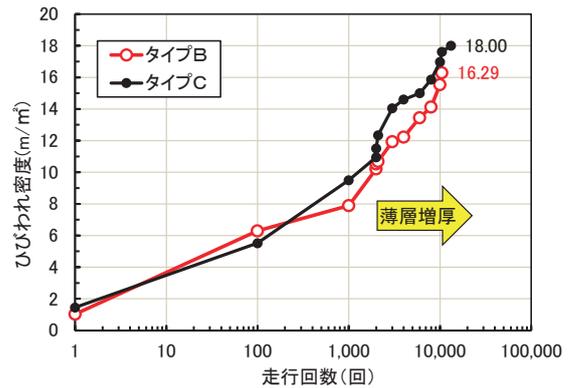
図-10 走行回数とひび割れ密度の関係

薄層増厚後の走行回数と下面ひび割れ密度の関係を図-10に示す。破壊時のひび割れ密度は、タ

イプBは16.29m/m<sup>2</sup>、タイプCは18.0m/m<sup>2</sup>でタイプBに比べやや大きいが通常の範囲であった。

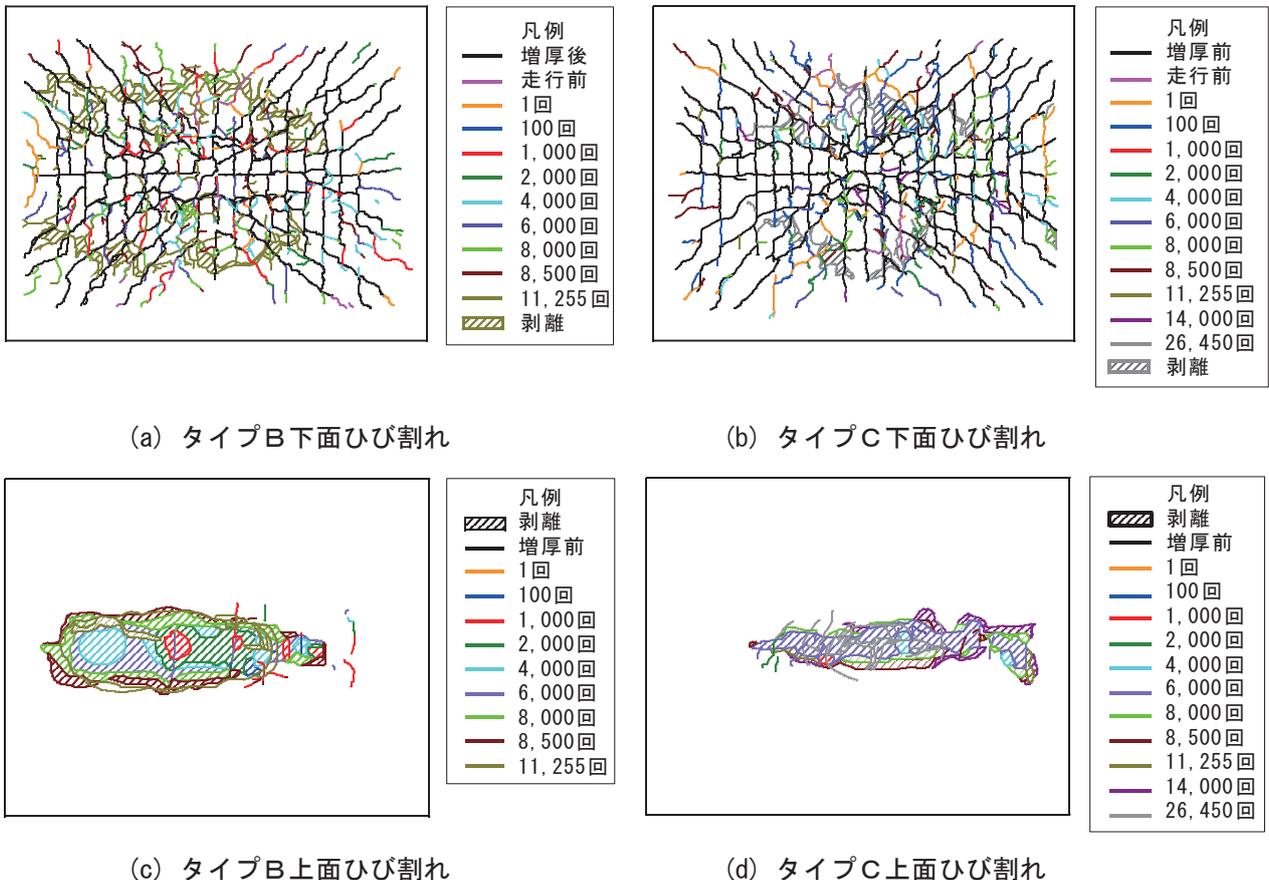
図-11 破壊後の上・下面のひび割れ図

下面のひび割れの発生進展状況は、図-11(a、b)に示すように版中央にほぼ偏りなく発生・進展した。また、破壊後の押し抜きせん断破壊による上面走行部の剥落部をハッチで描いており、図-11(c)のタイプBは、図-11(d)のタイプCに比べ剥離面積が大きくダメージが大きい。

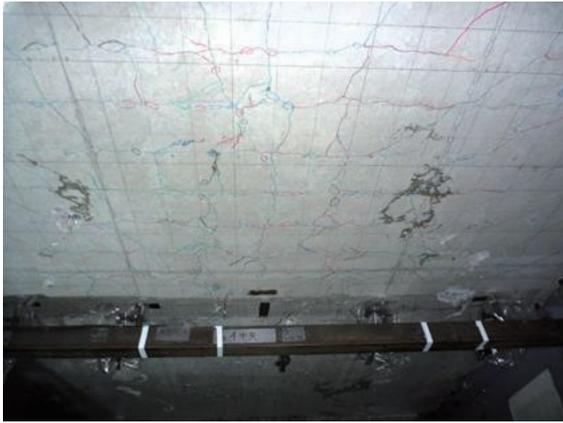
写真-10 タイプBの漏水状況

走行面直下の剥離に先行して発生した貫通ひび割れは、タイプBの方が速い。下面への漏水は、タイプBは 10,000 回あたりから写真-10 に示すとおり少量発生した。一方、タイプCは、破壊後においてもひび割れからの漏水は生じなかった。

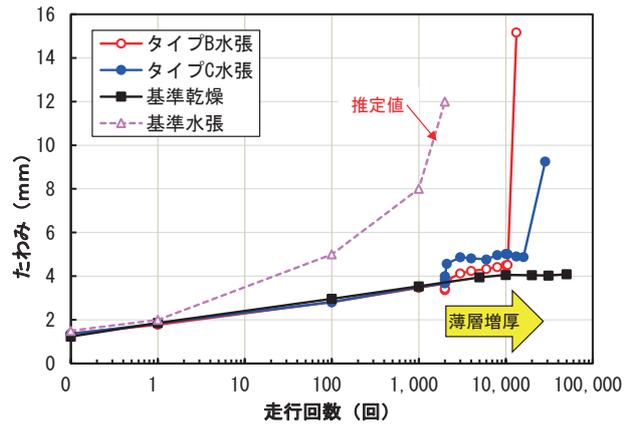
図-12 中央たわみの推移

床版中央点の薄層増厚前から薄層増厚後の破壊までの活荷重たわみの推移を図-12 に示す。走行 1 回のたわみ初期値は、いずれも 1.6mm、2,000 回は 3.8mm で増厚施工直後は、ほぼ増厚前と変化がない。弾性係数の大きいタイプBの方がたわみは小さく推移したが、走行 10,000 回以降でたわみが急激に増加して破壊した。一方、タイプCは、タイプBに比べ弾性係数が小さいことからたわみはタイプBに比べて大きく推移し、約 20,000 回以降にたわみが急激に増大して破壊した。

図-12 の凡例の基準乾燥は、薄層増厚の母床版（基準床版）の乾燥条件下の走行疲労試験結果であり、約 5 万回で破壊している<sup>9)</sup>。また、今後予定している基準床版の水張試験（基準水張）の推定値を参考のため併記した。一般的に水張条件下の走行疲労耐久性は、1/10～1/100 程度に低下すると考えられているので、試験結果の 11,255～26,450 回は、基準乾燥 5 万回の 1/5～1/2 であり、防水性能の高い薄層の効果によって疲労耐久性が改善できたものと推察できる。

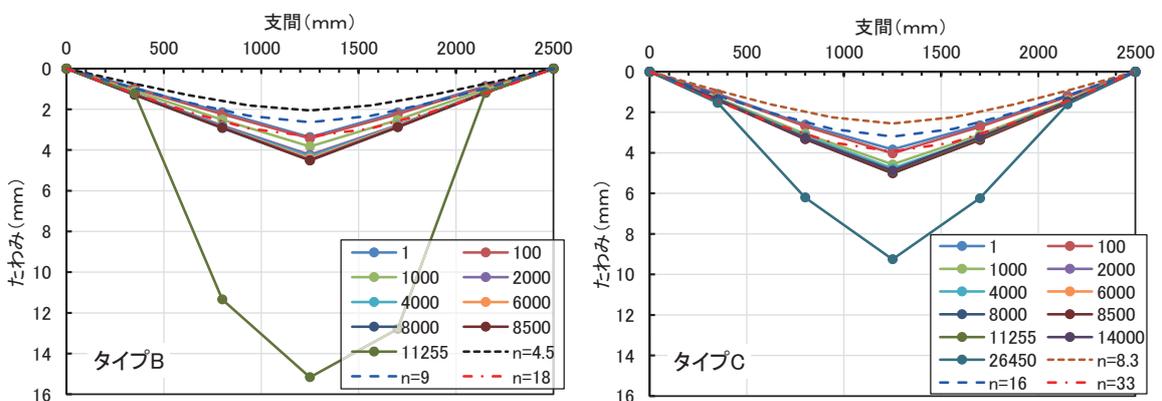
図-13 橋軸直角方向の増厚後のたわみ分布

たわみの計算は、三次元弾性論に基づく厚板理論の多層版（薄層+RC 床版の 2 層版モデル）解析法を用いた<sup>8)</sup>。ひび割れの発生した RC 床版は、剛性の低下した均質弾性体と近似的に見なせるとして計算している。増厚後 1 回走行のたわみ実測値と一致する薄層の見かけの弾性係数は、床版本体の弾性係数比を  $n=31$  に仮定したうえで、薄層の表-5 に示した実測弾性係数を考慮して図-13 に示

す弾性係数比 ( $n$ ) で検討した。その結果、タイプBは $n=18$ 、タイプCは $n=33$ と仮定するとほぼ一致する。

走行1回から8,500回までのたわみ分布は、タイプBおよびタイプCいずれもほぼ同一のたわみ値で分布している。タイプBの中央は、11,255回で押し抜きせん断破壊後によりたわみが15mmに急増している。一方、タイプCは、1回から14,000回まで $n=33$ の計算値をやや上回った状態のたわみ分布である。その後26,450回で押し抜きせん断破壊したものの押し抜きの範囲が狭くたわみの最大値は、約9mmに増加した。

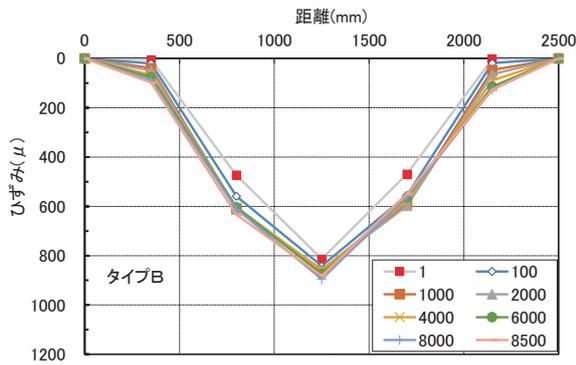
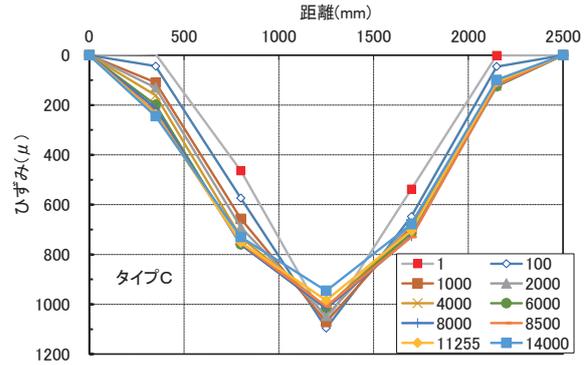
図-14 橋軸直角方向の増厚後の下側主鉄筋ひずみ布

薄層増厚後の主鉄筋（橋軸直角）のひずみ分布を図-14に示す。いずれの試験体もたわみ同様にほぼ左右対称である。タイプBに比べてタイプCは、予備荷荷の初期値からひび割れの影響で約200 $\mu$ 大きく、その影響が薄層増厚後も継続して推移し

ている。また、設計輪荷重100kN換算の応力度は、予備荷荷時から大きく増加することなく、ほぼ許容応力度程度である。

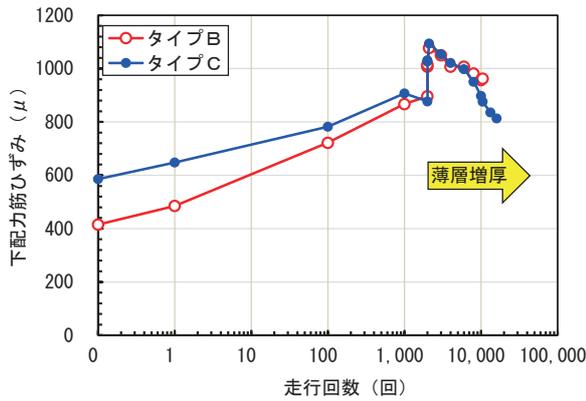
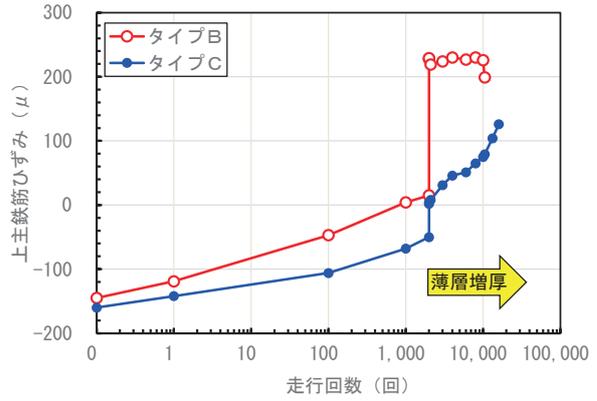
図-15 鉄筋のひずみ

下側配力筋のひずみ分布を図-15(a)に示す。タイプBに比べてタイプCは、予備荷荷の初期値からひび割れの影響で約200 $\mu$ 大きかったが、増厚時900 $\mu$ 以降に約1,100 $\mu$ に上昇した。その後は低下傾向となりほぼ同一の値で推移している。

上側主鉄筋ひずみの推移は図-15(b)に示す。増

厚後タイプBは、引張側へ200 $\mu$ 増加し、その後変化がなく、破壊時には引張ひずみで終了している。一方、増厚Cは、増厚後ひずみ値は0から引張側に130 $\mu$ 増加する変化が見られた。

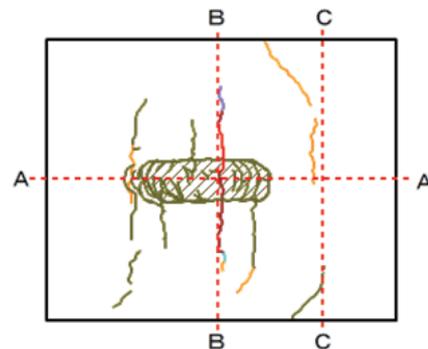
図-16 切断位置

破壊後に試験体内部のひび割れの状態を調べるため図-16に示す6分割にダイヤモンドカッターにより切断した。写真-11(a)~(d)は、タイプBの走行面とA-A切断面の状態である。走行面の写真-11(a)および(c)の押し抜きせん断破壊の橋軸方向の領域は、タイプBは床版中央でタイヤ幅方向の範囲が狭く、タイプCはタイヤ幅方向の範囲がやや広いが、通常のRC床版走行面に発生する円弧状のひび割れが少ない。その要因は、いずれの薄層増厚材も鋼繊維入りB、ビニロン繊維入りCであり、繊維補強による曲げ強度や引張強度が普通コンクリートに比べ高い性質が影響しているものと推察される。写真-11(a)の走行ライン直角の主鉄筋方向の幾つかのひび割れは、上主鉄筋間隔(300mm)位置に発生していることから貫通ひび割れと考えられるが、防水性能が高い材料特性を持っているため漏水に直結していない。

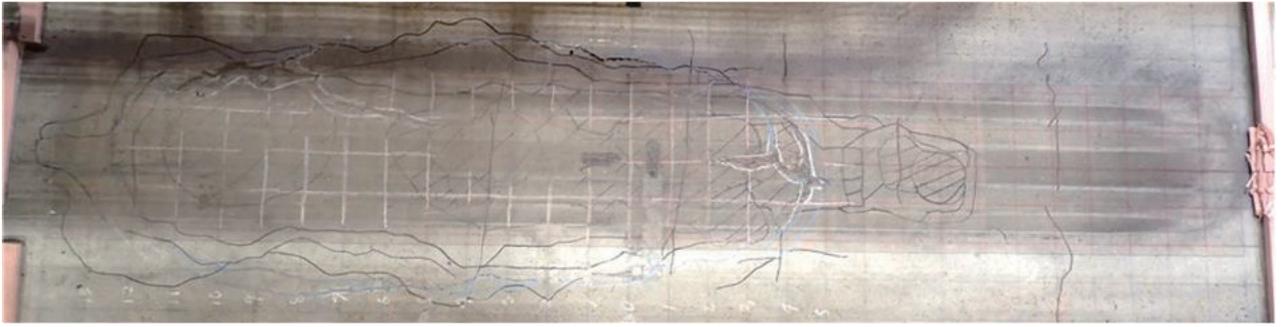
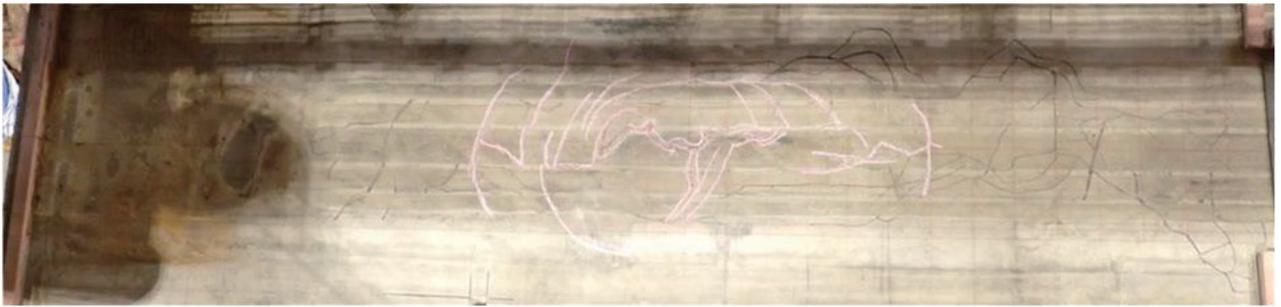
写真-11 橋軸方向切断面

写真-11(b)、(d)のA-A切断面では、ほぼ主鉄筋間隔(150mm)の貫通ひび割れに囲まれた梁状化したブロックが確認できる。また、上鉄筋位置に水平ひび割れとかぶりコンクリートが骨材化(砂利化)が確認できる。

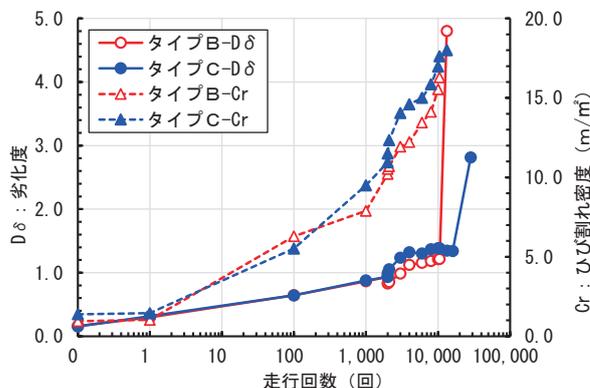
図-17 走行回数と劣化度・ひび割れ密度

走行回数と劣化度およびひび割れ密度の関係を図-17に示す。劣化度が1.0となる走行回数は、

タイプB、Cいずれも約 2,000 回であり予備載荷の 2,000 回は妥当な値となっている。東京都の現行の「橋梁の点検要領(案)令和 3 年度版」<sup>6)</sup> の健全度ランク d のひび割れ密度 10~15m/m<sup>2</sup>は、妥当な閾値であることが確認できる。

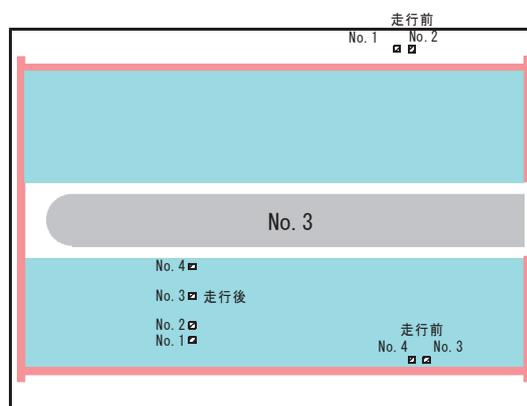
図-18 接着強度試験箇所(タイプC)

図-18 は、走行前（薄層施工後材齢 3 日）と破壊後（材齢 400 日）の建研式による接着強度試験箇所を示す。走行前の試験箇所は、走行に影響しない主桁近傍の床版端部とした。破壊後は、走行部の剥離箇所を除く箇所とした。図-19 は接着強度（N/mm<sup>2</sup>）の試験結果を示す。引張破断面は写真-13 に示すとおりすべて床版母材であった。走行前のタイプBは 1.0~2.0N/mm<sup>2</sup> 平均 1.4N/mm<sup>2</sup> とばらついている。タイプCは、1.1~1.5N/mm<sup>2</sup> 平均 1.3N/mm<sup>2</sup> でばらつきは少ない。いずれも床版母材の割裂引張強度 2.1N/mm<sup>2</sup> 以下であり、含浸タイプのプライマーを使用しているがショットブラストを省略している影響が考えられる。一方、走行試験終了後の接着強度は、タイプBは平均 1.6N/mm<sup>2</sup> でばらつきは少ない。タイプCは平均 1.3N/mm<sup>2</sup> でばらつきは大きい。母床版の割裂引張強度を上回ったのは、タイプCの 1 か所のみであったことから、ショットブラスト省略の影響については、別途水張試験による検討が必要である。

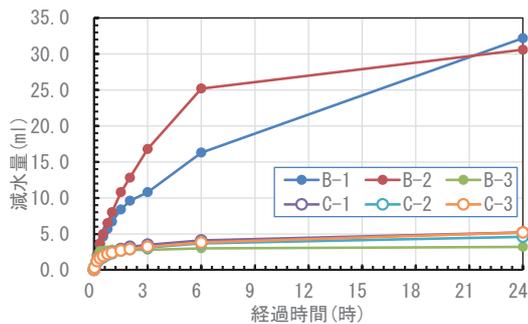
図-20 防水性能試験Ⅱ

走行試験終了後に床版上面増厚部で浮きのない部分から直径 100mm のコアを各 3 本採取して防水性能試験Ⅱ（タイプB材齢 104 日、タイプC材齢 103 日）の結果を図-20 に示す。タイプBの B-1、B-2 は、24 時間 0.5MPa の加圧で注水総量約 32ml 全量が減水（浸透）した。写真-14(a)タイプB (B-

タイプCは、図-20 に示すとおり 24 時間で減水量は 3 試料とも約 5ml (約 15%) と少なく、写真-14(b)タイプC (C-2) に示すとおり増厚内部への浸透がほとんどないことが確認でき 3 試料とも合格である。
