# ～狹隘道路と住宅地、その先にある崖から都民の暮らしを守る～

## 急傾斜地崩壊防止工事（日野市平山六丁目地区）について

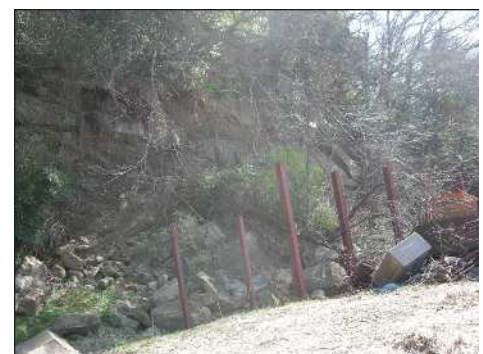
写真－1 土砂崩落

日野市平山六丁目地区は、京王線平山城址公園駅の南側に位置し、昭和30年代に丘陵地を民間企業が宅地開発した地域である（図－1）。しかし、上部には今でも崖（自然斜面地）が残っており、過去に大雨等で4度の土砂崩落が発生し（写真－1）、その度、日野市により表面保護シートの敷設や土留め柵の設置といった応急的な対応がなされてきた。この斜面直下には住宅が密集しており、生命に対するリスクが常に存在する状況であることから、土砂崩壊による被害を懸念した地域住民が日野市長へ恒久的な対策を求める要望書を提出し、その後、日野市から東京都へ急傾斜地崩壊対策事業実施の要望があった。これを受け、「急傾斜地の崩壊による災害の防止に関する法律」等に基づく諸手続きを進め、土砂崩壊及び土砂崩壊による被害を受けるおそれのある区域を令和5年3月に急傾斜地崩壊危険区域として指定した。現在、3期目となる急傾斜地崩壊防止工事を実施中であり、主に吹付法砕工及びグラウンドアンカー工により斜面の安定を確保することとしている。本報告は、設計・施工段階において多くの制約条件が存在する中、地域住民と合意形成を図りながら現場にて実施した取組を報告するものである。

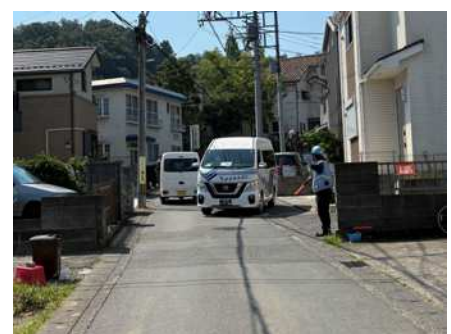
写真－2 狹隘な資材搬入経路

本工事の資材搬入経路は、北野街道より住宅密集地を約600m通り抜けていかなければならず、住宅地内の工事車両の通行については、安全性及び地元住民の生活環境に対する影響を考慮し、事前に一つの経路を選定した。この搬入経路は、道路幅員約3～4mと狭く（写真－2）、加えて最大勾配は約32%の急坂で、車両のすれ違いも困難な状況であった。グラウンドアンカー等の資材は工場から4t車による搬入を想定していたが、3t車を実走したところ急坂の頂部において車体底部と路面との離隔がギリギリの状態であることが明らかになり、4t車を諦め、3t車に限定せざるを得ない状況であった。また、本搬入路は、通勤・通学路

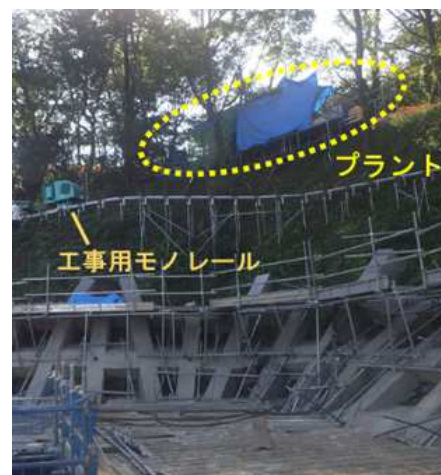
写真－3 プラント設置状況

本現場は、浅川からの強風が吹き付け、風が舞い上がるなどの影響を受ける現場環境である。一方、本工事のグラウンドアンカー工においては、セメント系材料を使用しており、特にグラウトミルク製造プラントの設置箇所は周囲の住宅への粉塵飛散や騒音による生活環境への影響が懸念される状況であった。このため、事前にプラントの設置位置や構造について受注者と検討を重ねた。一般的に、プラントは組立及び解体作業の施工性を考慮すると斜面下部の作業ヤードに設置するが、本工事では住宅地から距離の離れた斜面上部にプラントを設置し(写真－3)、粉塵飛散や騒音のリスク低減を図った。加えて、プラントの全周をブルーシートにて覆うことにより、粉塵を物理的に遮断する措置を講じ、苦情を未然に防止した。
