UAV を活用した効率的な河川維持管理の実施

1. 河川維持管理の現状

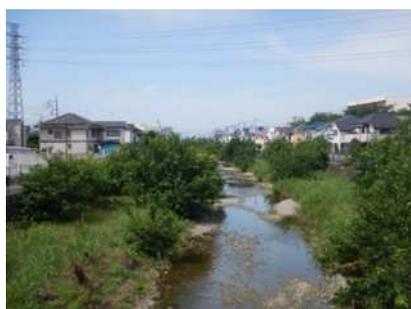
平成30年7月の西日本豪雨を契機とした樹木の伐採・伐根を実施したものの、3年程度で実生木が再繁茂（写真-1）している。水位への影響、ゴミの漂着（写真-2）及び流木化（写真-3）の恐れがあることから、地元住民から伐採要望が多く寄せられていた。

写真-1 樹木繁茂状況

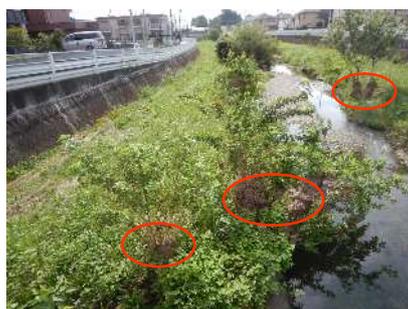
写真-2 ゴミの漂着

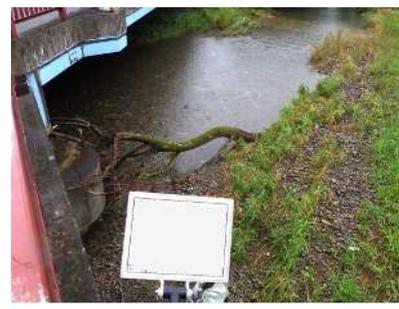
写真-3 流木化

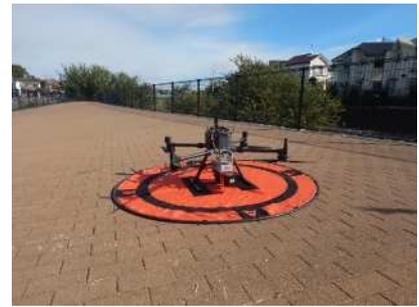
樹木の繁茂状況の把握、測量及び水位計算を効率的かつ一体的に管理するため、3次元点群データによる河道維持管理を導入した。(写真-4)

UAV(ドローン)によるレーザー測量を実施し、樹木の繁茂状況を把握するとともに流下能力の評価に必要な複数の横断面を作成することができた。

写真-4 UAV測量実施状況

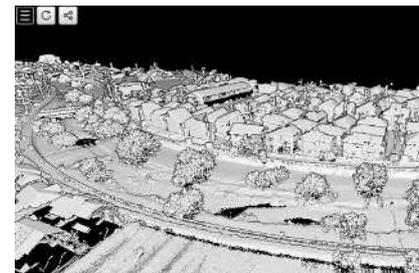
ドローンの活用は、迅速かつ精度の高いデータ取得に有効であることが確認された。(写真-5)また、これまで空堀川の樹木調査については、約7kmを職員2名で約5日間を要していたが、UAVを用いることで2日間の調査で完了させることができ、短期間かつ低コストであることが確認できた。

写真-5 点群調査結果

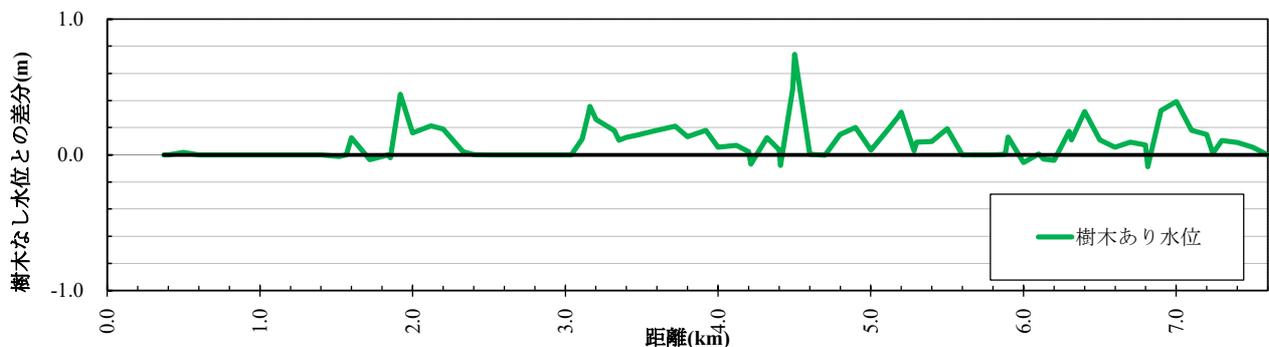
横断面を用いて準二次元不等流解析を行い、樹木の繁茂による水位上昇を定量的に評価した。(図-1)これにより、河道内の樹木が河川の水位上昇に影響を及ぼす範囲を把握することができた。

図-1 準二次元不等流解析

UAVによる調査により空堀川には1,118本の樹木が確認された。例年、年間100本前後の伐採にとどまっていたが、令和6年度は836本の大規模な伐採を実施した。これにより、豪雨時の水位上昇を抑え、空堀川の治水に対する都民の不安軽減に貢献することができた。
