## 日比谷公園 大噴水・小音楽堂周辺の再整備について

### 小音楽堂周辺の再整備

## 現在の地形を活かした小音楽堂の再整備

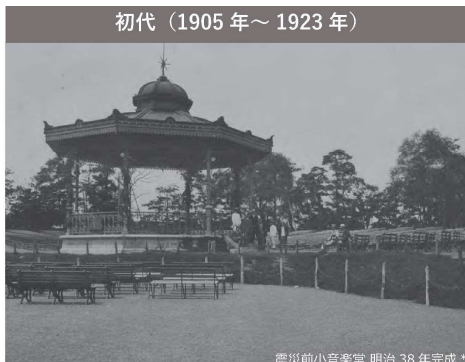
初代（1905年～1923年）

震災前小音楽堂 明治38年完成\*

- ・初代の小音楽堂の建設当時は、広場と音楽堂の空間は完全に分離されており、ステージ周囲の全方位に観客席があり、周囲も柵で囲まれていました。
- ・2代目の小音楽堂は、南北両サイドに観客席があり、周囲に柵はありませんでした。その後、周辺の整備により、南側観客席はなくなりました。
- ・3代目の小音楽堂は、北側のみに観客席があり、周囲は柵で囲われています。周辺樹木も育ち、緑に囲まれた小音楽堂となりました。

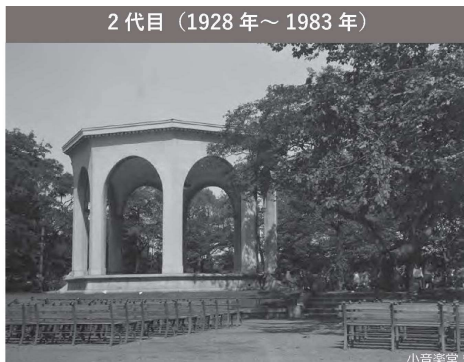
2代目（1928年～1983年）

小音楽堂

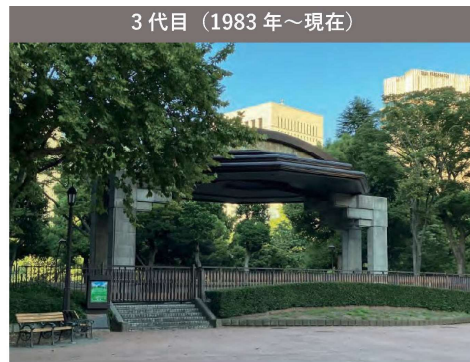
3代目（1983年～現在）

※ 矢印「←」は、観客席から小音楽堂を見る方向を示します。

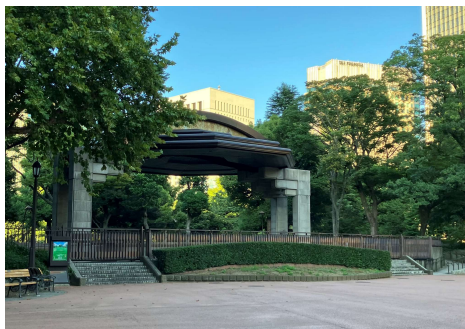
#### 閉鎖的な空間

- ・噴水広場から段差と柵により空間が分断され、閉鎖的な空間となっています。
- ・バリアフリーの入口も限定的で幅員が狭くなっています。

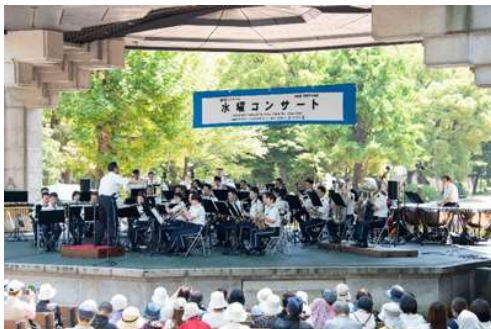
#### 手狭なステージ

- ・オーケストラ等を演奏するには手狭な状況です。
- ・屋根が小さく、雨天時の吹込みも多い状況です。
- ・段差も大きくスロープもなく、バリアフリーではありません。

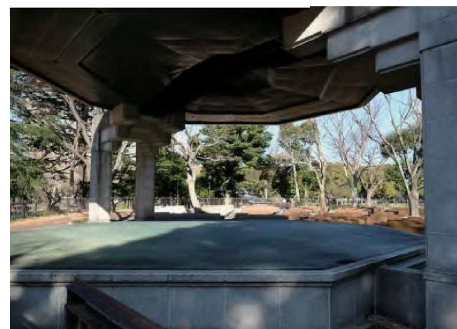
#### 脆弱な設備やバックヤード

- ・音響や電源等の設備が限定的で、演奏可能な演出に制限があります。
- ・照明が不十分で、利用に制約が生じています。
- ・資機材の搬出入動線がなく、収納スペースが不足しているほか、控室がないなど、使い勝手がよくありません。

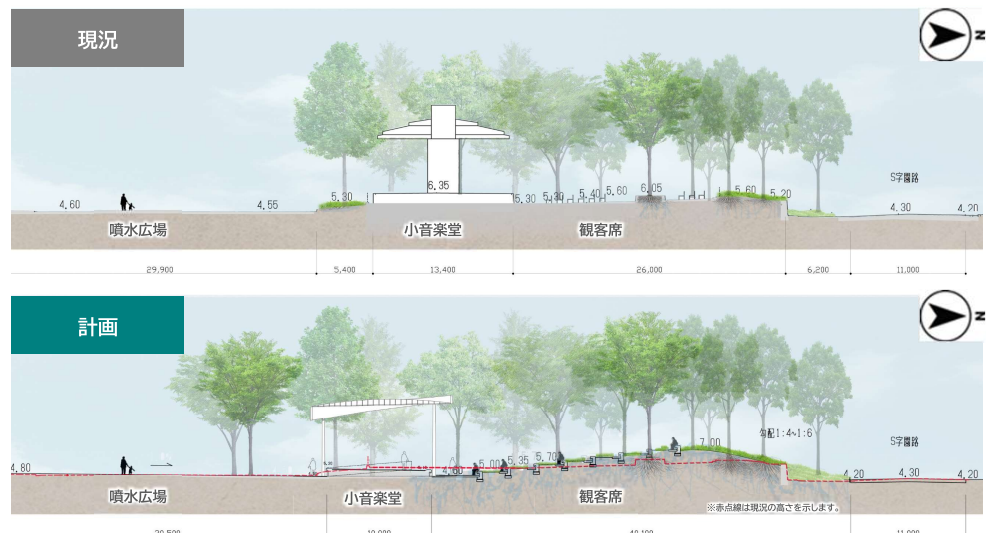
- ・小音楽堂を噴水広場側に再配置し、噴水広場と一体となる空間とするとともに、観客席側の空間を広げます。
- ・観客席は現在の地形や既存樹木も活かしながら、思い思いの形で過ごせる空間にするともに、よりステージが見やすい空間としています。

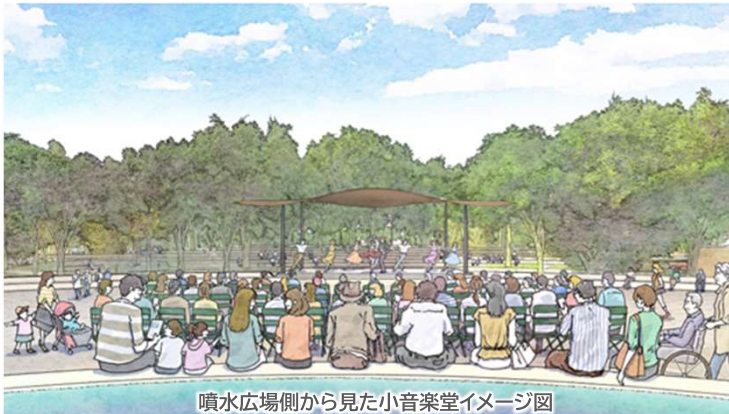
- ・コンサート等の利用時以外でも休憩等できる場所として、日常利用ができる開放的な空間
- ・噴水広場側からの段差を解消し、噴水広場と一体的な利用が可能
- ・外周石積みの段差を解消し、周囲のS字園路からも入りやすい空間

噴水広場側から見た小音楽堂イメージ図

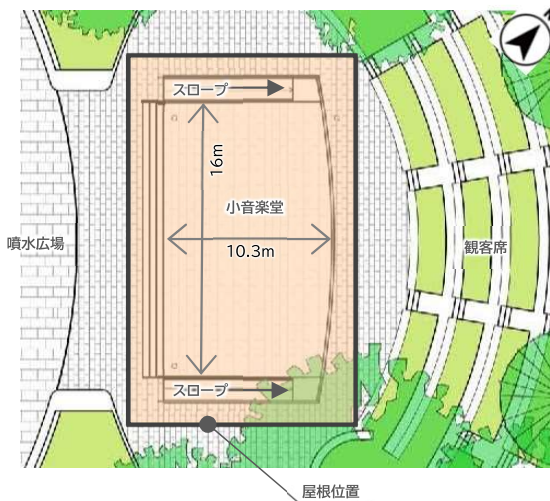
### ○ ステージ機能の強化

- ・コンサート等において、より利用しやすいようステージ面積を拡大
- ・2方向(噴水広場側・観客席側)どちら向きでも利用できるステージ
- ・ステージをカバーする屋根で雨の吹込みを減少

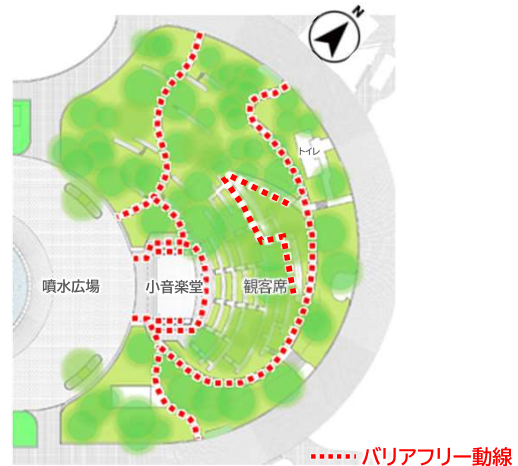
### ○ バリアフリーの推進

- ・小音楽堂周辺の細園路をバリアフリー化
- ・客席スペースにおける車椅子席を拡充
- ・ステージへのスロープを設置

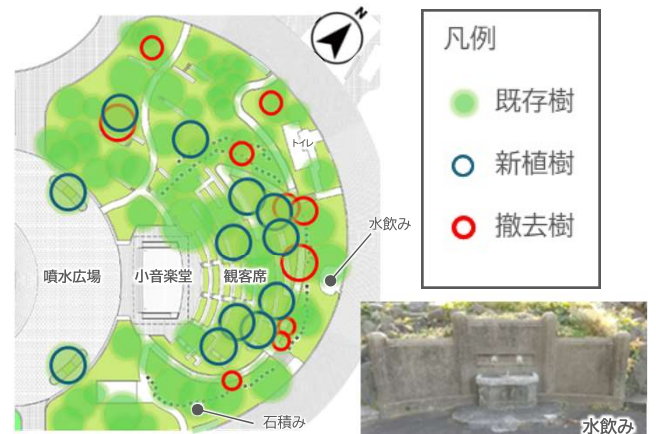
### ○ 緑の中の小音楽堂

- ・既存樹木の保全(侵略的外来種※は撤去)
- ・緑の充実を図るため、新たに植栽を追加
- ・外周部の石積みは、既存樹木への影響等に考慮し、覆土して残す
- ・北側の水飲みは、現状のまま保存

※もともとその地域にいなかったのに、人間の活動によって他の地域から入ってきた生物のことを外来種といい、外来種の中でも、その地域の自然環境に大きな影響を与え、生物多様性をおびやかすおそれのあるものを、「侵略的外来種」といいます。今回のエリアではトウネズミモチとニセアカシアが、侵略的外来種に該当しており、今回の再整備に合わせて撤去することとしています。

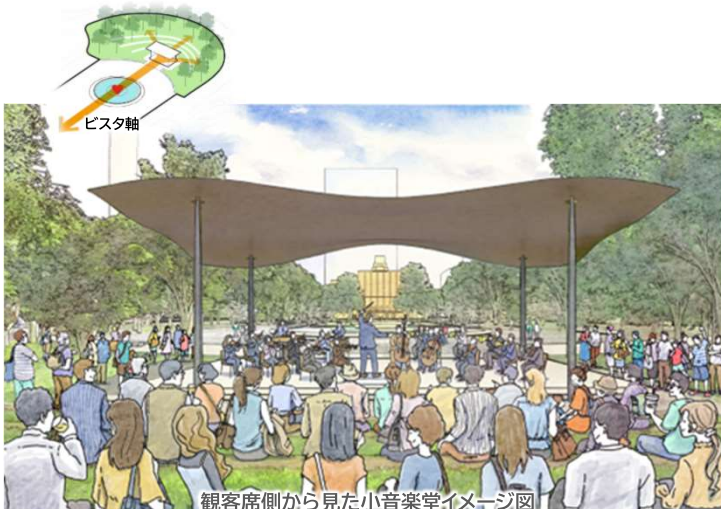
- ・周辺の緑と調和し、緑地と一体的にビスタ軸の受けとなる開放的な建築
- ・視線の遮りを最小限として、広がりのある屋根形状

観客席側から見た小音楽堂イメージ図

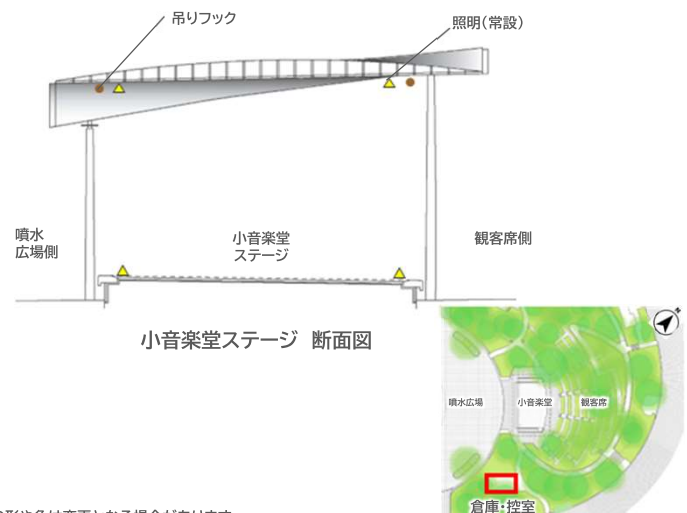
### ○ 設備、倉庫、控室の充実

- ・多様な演目が開催でき、演者側が利用しやすいように、音響や照明等の一定の設備に加え倉庫や控室を整備
- ・多様な利用を考慮した照明の設置
