## 日比谷公園 大噴水・小音楽堂周辺の再整備について

### 大噴水周辺の再整備

### 小音楽堂周辺の再整備

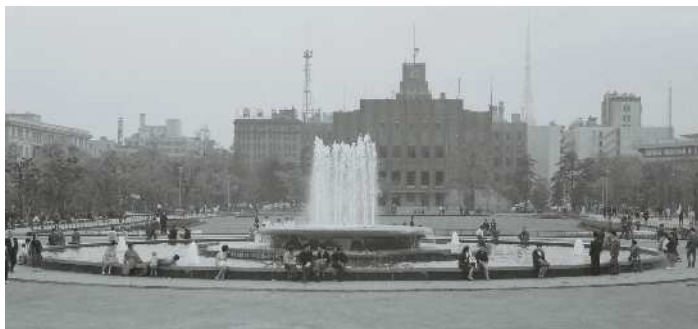
- ・整備当初から水辺に寄り添って人々が憩う風景が確認できます。
- ・30m の円形水盤、3 段噴水は、日比谷公園の顔として、象徴的な景観を創出してきました。

1964 年当時の大噴水

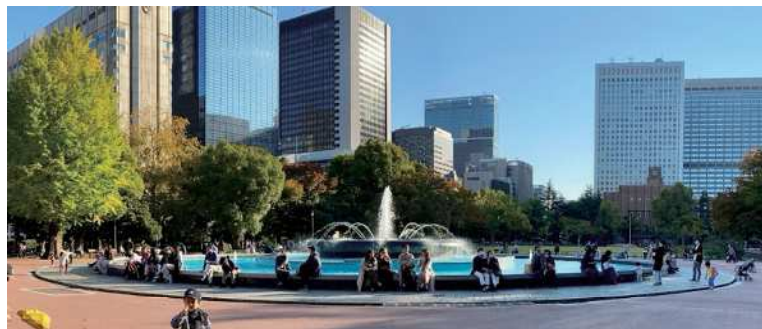
- ・整備当初の大噴水のスケールや形状が継承され、水辺に寄り添って休憩する人々、噴水広場外周のベンチに座って大噴水を眺める人など、多くの来園者が憩い日比谷公園の顔として親しまれています。
- ・一方で設備の老朽化等により、噴水の演出は整備当初より縮小したものとなっています。

現在の大噴水

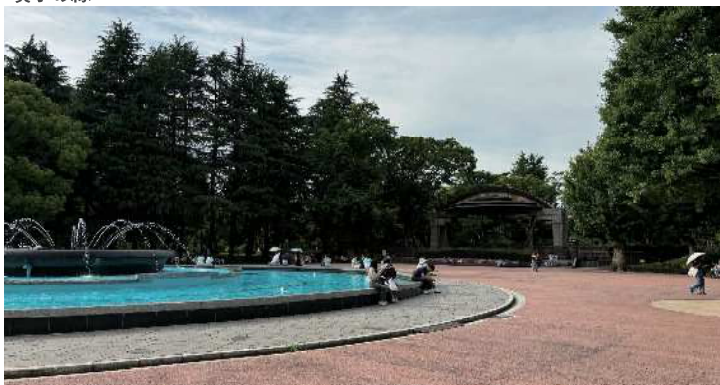
#### 噴水の縁

噴水の縁幅が狭い上に、噴水側に傾斜しているため、快適に腰を掛けにくい状況です。

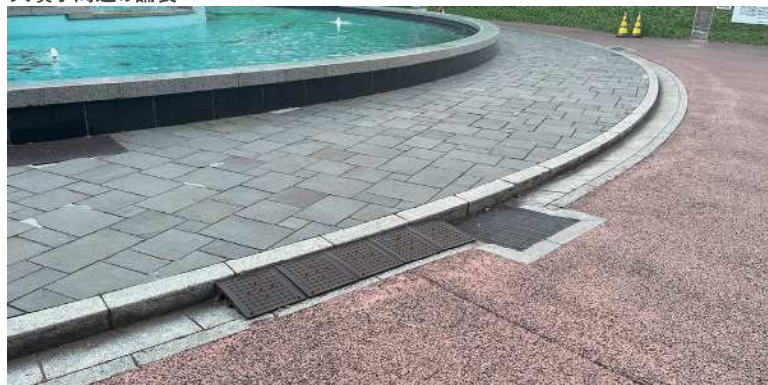
#### 大噴水周辺の舗装

大噴水周りの舗装に排水のための段差があり、バリアフリーの対応が十分でない状況です。

大噴水周りの舗装に排水のための段差があり、バリアフリーの対応が十分でない状況です。

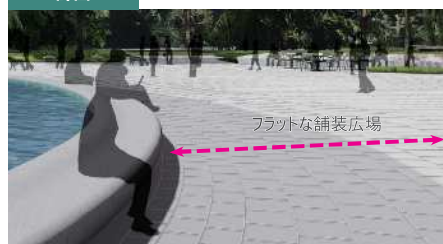
大噴水周りと噴水広場の段差を解消し、フラットで一体的な舗装にします。

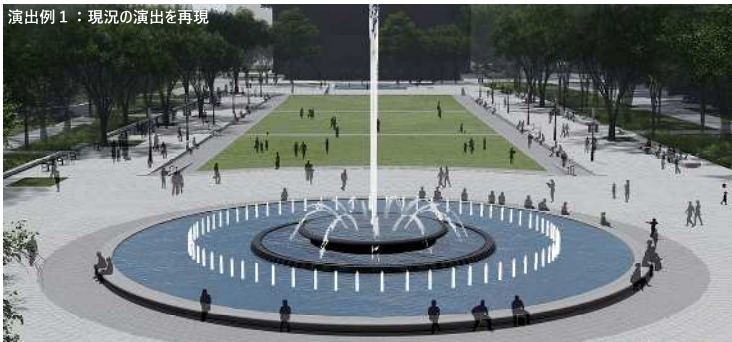
演出例 1：現況の演出を再現

垂直噴水や弓状噴水、ミストの追加により、3段階構成と噴水池のスケールにふさわしいより充実した風格ある魅力的な水景演出を図ります。シーンにあわせた水の動きと連動した光の演出を図り、目比谷らしい落ち着きのある照明とします。

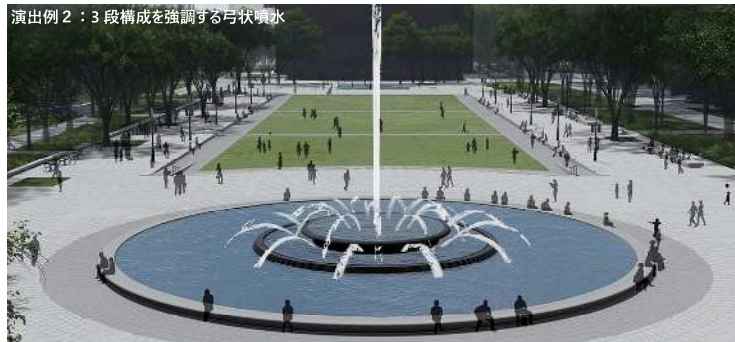
演出例 2：3段階構成を強調する弓状噴水

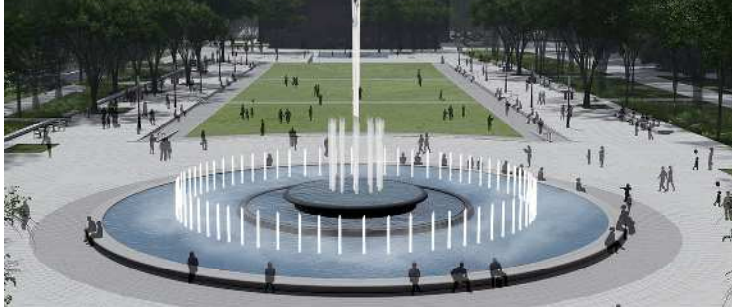
演出例 3：円形を強調する垂直噴水

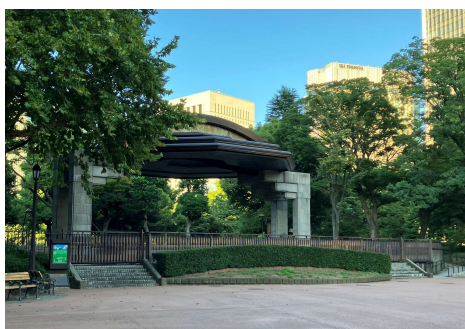
#### 閉鎖的な空間

- ・噴水広場から段差と柵により空間が分断され、閉鎖的な空間となっています。
- ・バリアフリーの入口も限定的で幅員が狭くなっています。

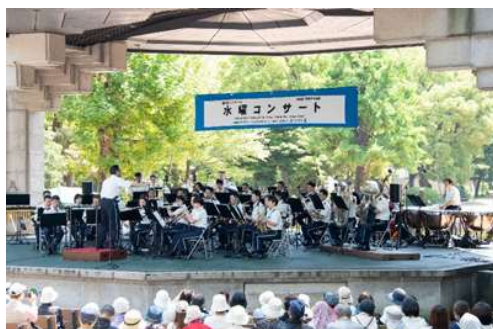
#### 手狭なステージ

- ・オーケストラ等を演奏するには手狭な状況です。
- ・屋根が小さく、雨天時の吹込みも多い状況です。
- ・段差も大きくスロープもなく、バリアフリーではありません。

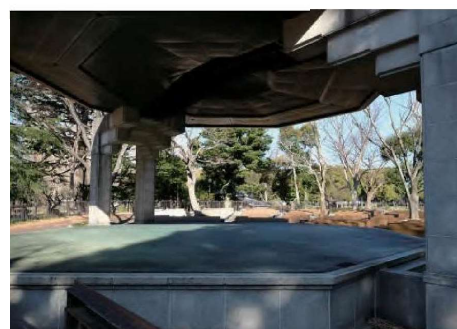
#### 脆弱な設備やバックヤード

- ・音響や電源等の設備が限定的で、演奏可能な演出に制限があります。
- ・照明が不十分で、利用に制約が生じています。
- ・資機材の搬出入動線がなく、収納スペースが不足しているほか、控室がないなど、使い勝手がよくありません。

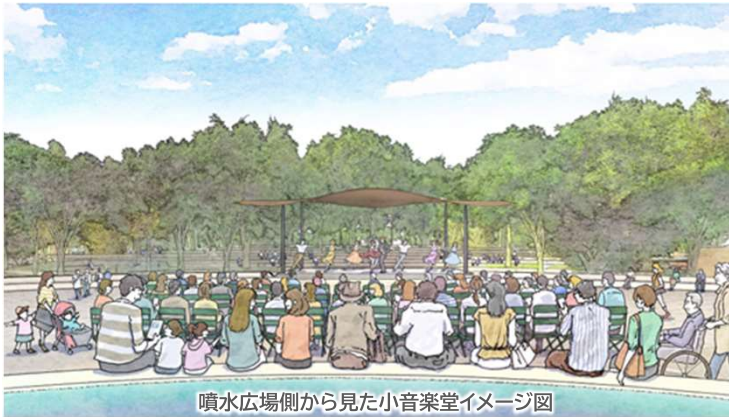
- ・コンサート等の利用時以外でも休憩等できる場所として、日常利用ができる開放的な空間
- ・噴水広場側からの段差を解消し、噴水広場と一体的な利用が可能
- ・外周石積みの段差を解消し、周囲のS字園路からも入りやすい空間

噴水広場側から見た小音楽堂イメージ図

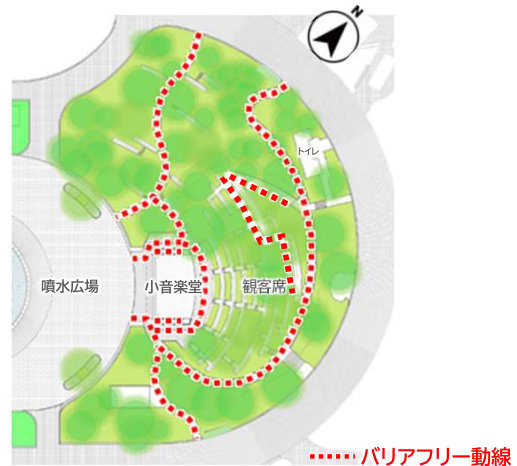
- ・小音楽堂周辺の細園路をバリアフリー化
- ・客席スペースにおける車椅子席を拡充
- ・ステージへのスロープを設置
