東京都指定有形文化財（建造物）
市政会館及び日比谷公会堂
保存活用計画

令和7（2025）年4月

公益財団法人 後藤・安田記念東京都市研究所

東京都建設局

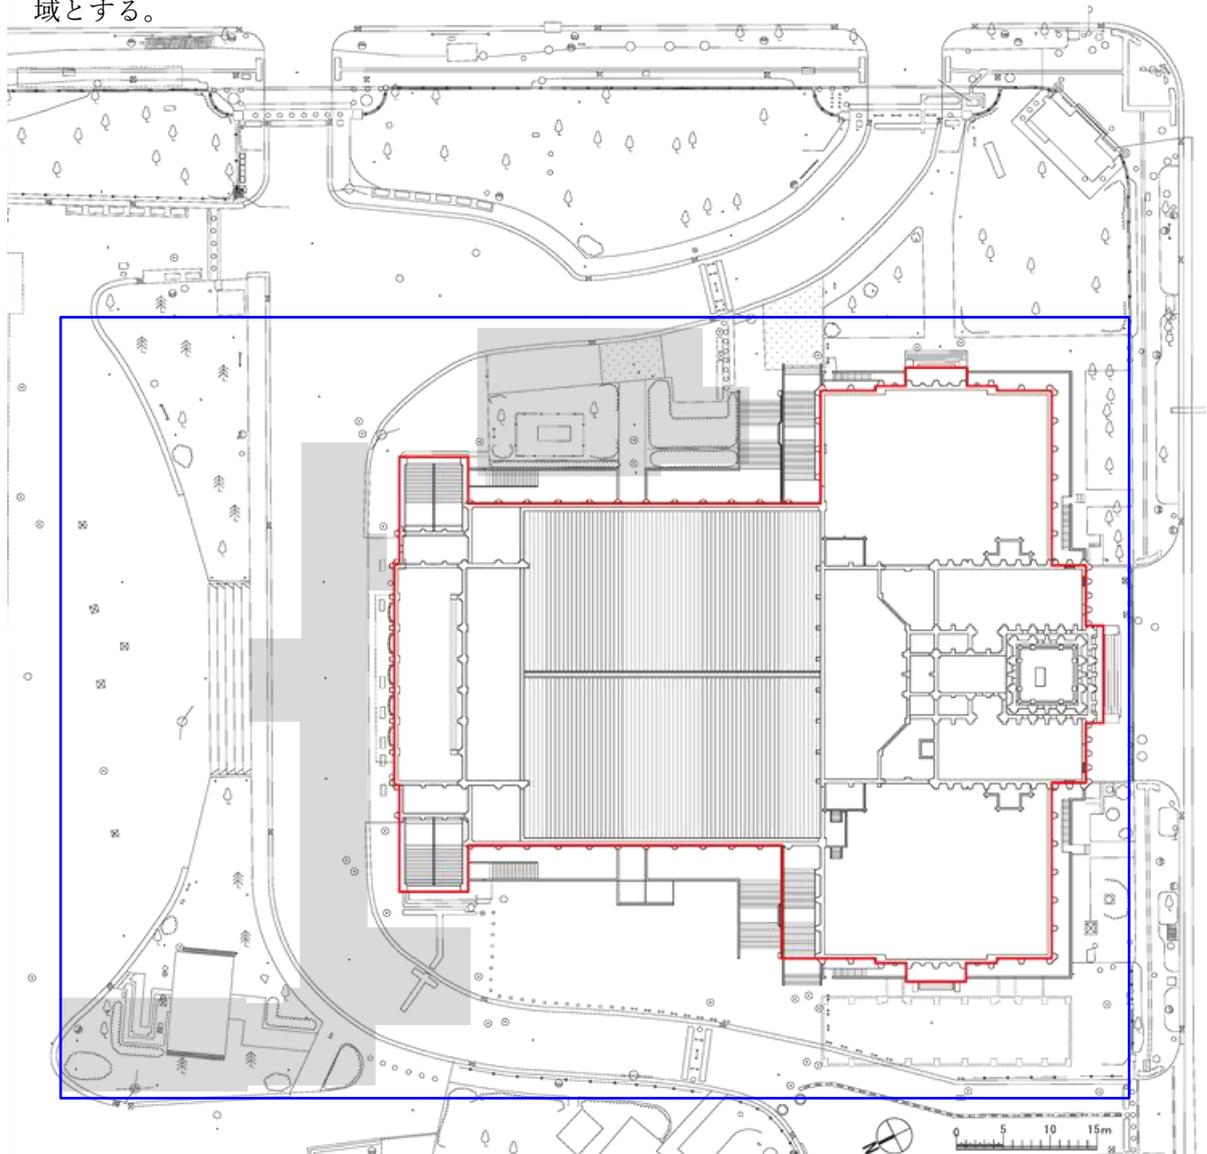
図1-1 計画区域

本計画の対象区域は、東京都指定有形文化財（建造物）市政会館及び日比谷公会堂の周辺部分に園路を挟んだ北西側の園地（市政会館及び日比谷公会堂の活用に必要な範囲）を加えた区域とする。

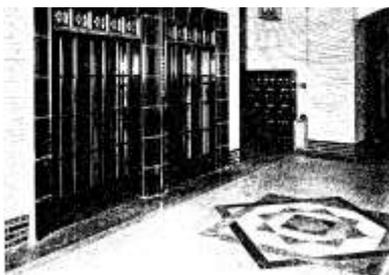
図 1-79 テッセラー仕上げ（市政会館
EVホール）（欠失）（建築雑誌より）

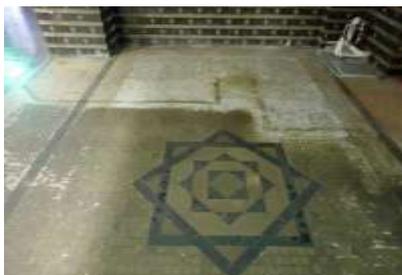
図 1-80 テッセラー仕上げ（公会堂）
大理石をタイル状に貼る施工法

市政会館側の玄関部分や公会堂の基壇部分には静岡県産安山岩の横根澤石を使用し、クラシカルな意匠としている。また、公会堂内部ホールの床には「テッセラー仕上げ」と呼ばれる大理石をタイル状に貼り模様を描く手法を採用し、華やかな雰囲気を演出している。

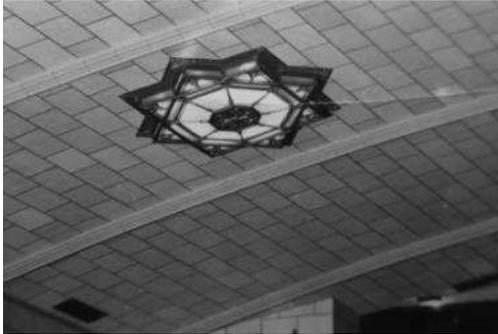
図1-89 インシュライトとシーリングライト（公会堂）（欠失）

公会堂ホールの天井、壁は「インシュライト」という繊維板を貼っていた。現在は欠失している。「Insulate」は、英語で「遮断する」、「防音する」の意味。佐藤武夫著『建築学会パンフレット 建築の防音構造』（昭和7（1932）年）では、防音間仕切構造詳細図に「インシュライト」の書込みがあり、ホールの音響を考慮してこの材料を採用したと考えられる。

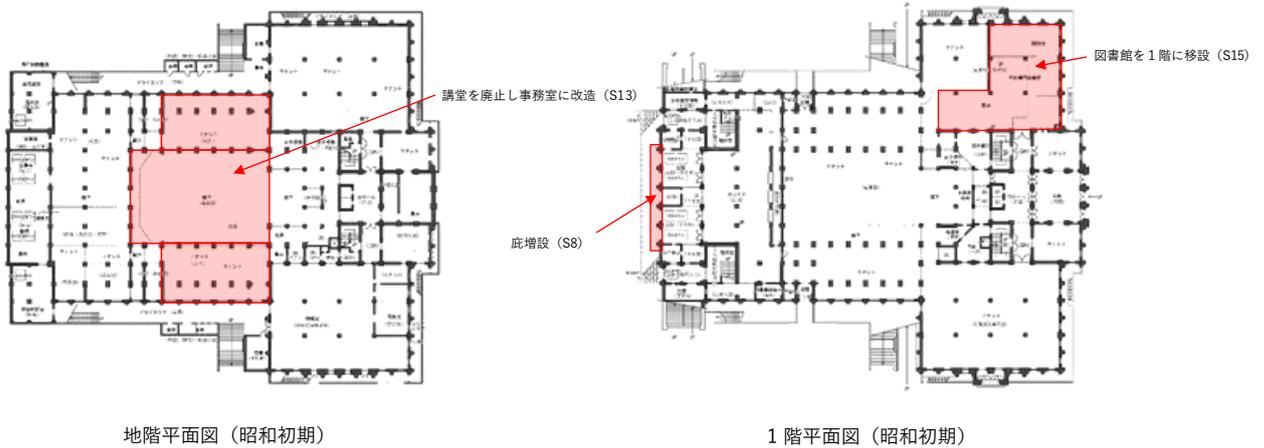
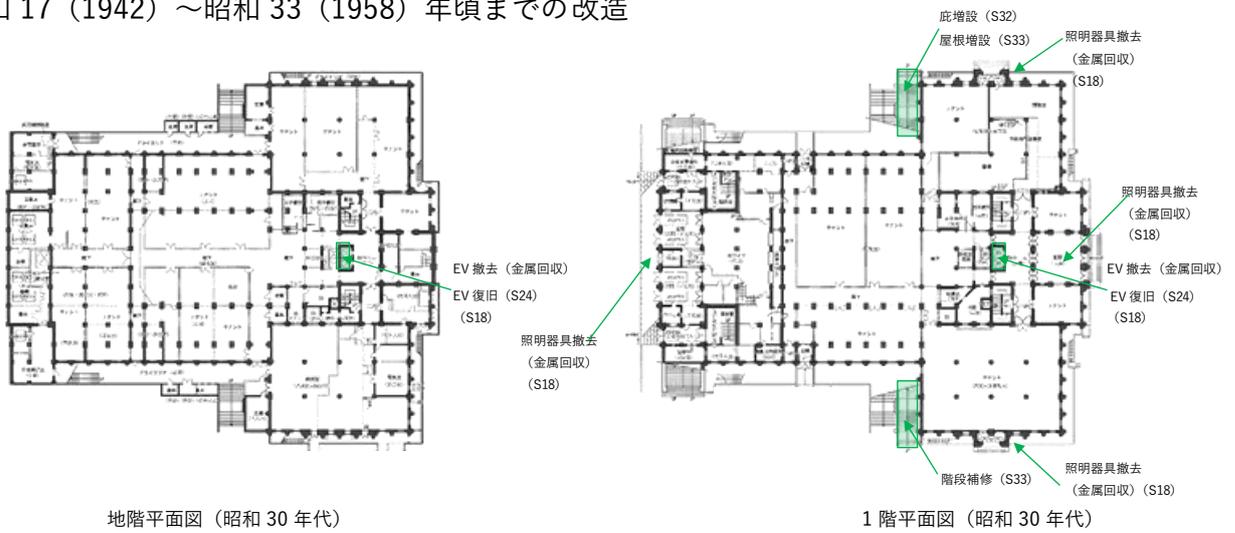
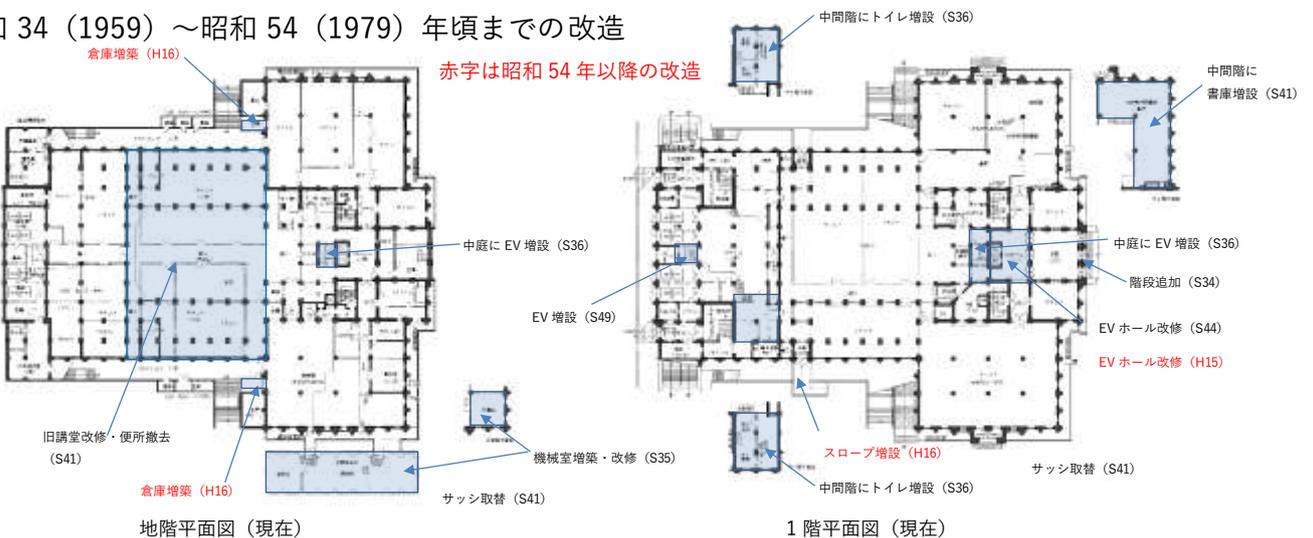
図 1-155 変遷図

◆ 竣工時～昭和 16 (1941) 年頃までの改造

◆ 昭和 17 (1942) ～昭和 33 (1958) 年頃までの改造

◆ 昭和 34 (1959) ～昭和 54 (1979) 年頃までの改造

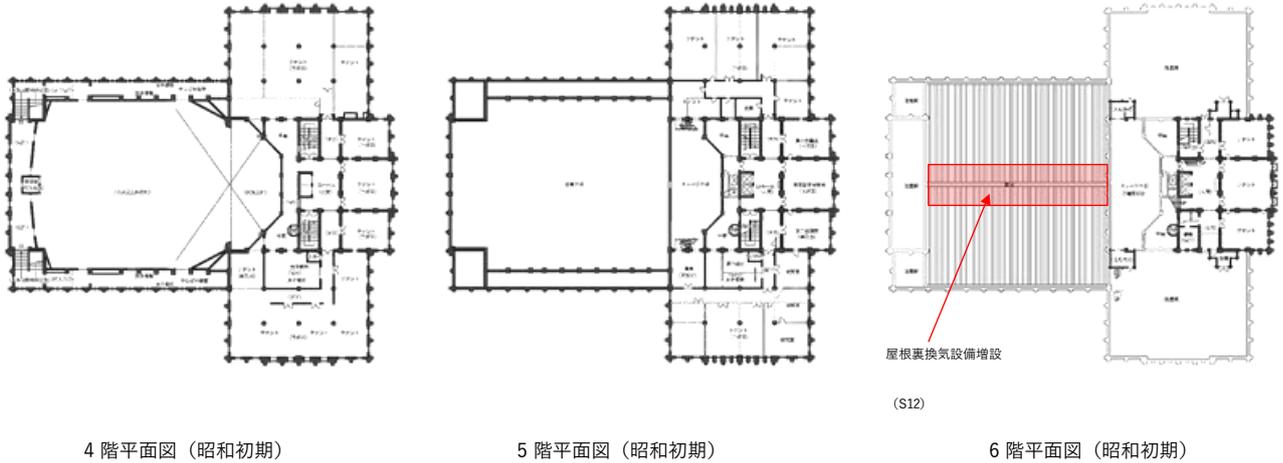
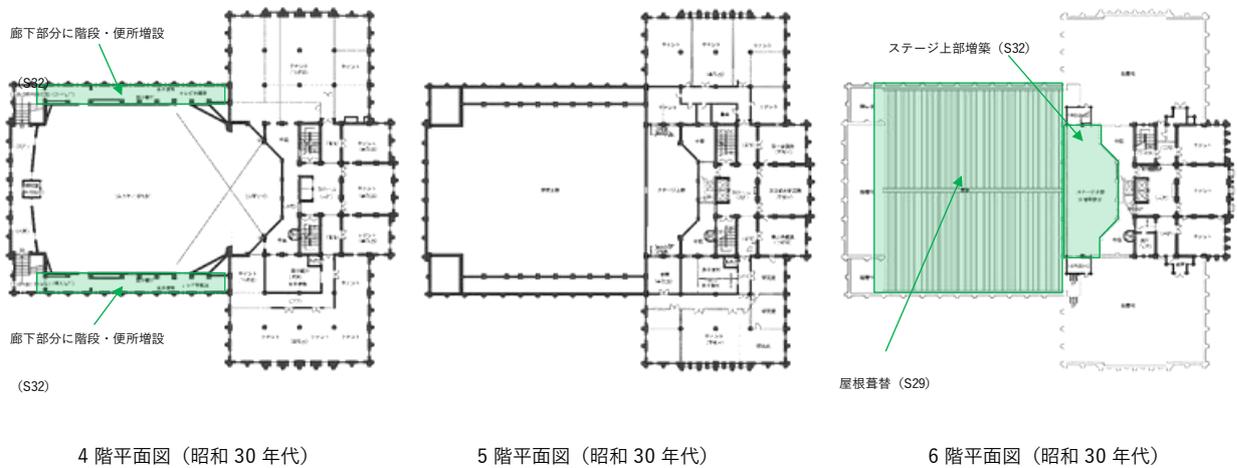
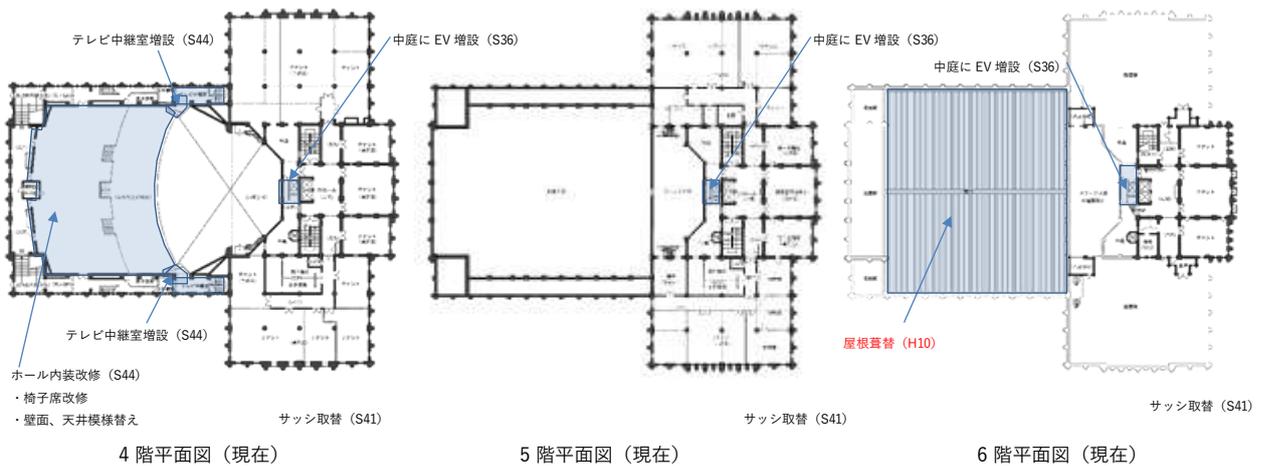
図1-157 変遷図

◆竣工時～昭和16（1941）年頃までの改造

◆昭和17（1942）～昭和33（1958）年頃までの改造

◆昭和34（1959）～昭和54（1979）年頃までの改造 赤字は昭和54年以降の改造
