## 第 2 章 保存管理計画

## 1. 保存管理の現状

市政会館及び日比谷公会堂の機能を継続し、かつ文化財建造物としての価値を保持するため、保護における基本方針を以下のように定め、今後の維持管理及び保存修理に反映させる。

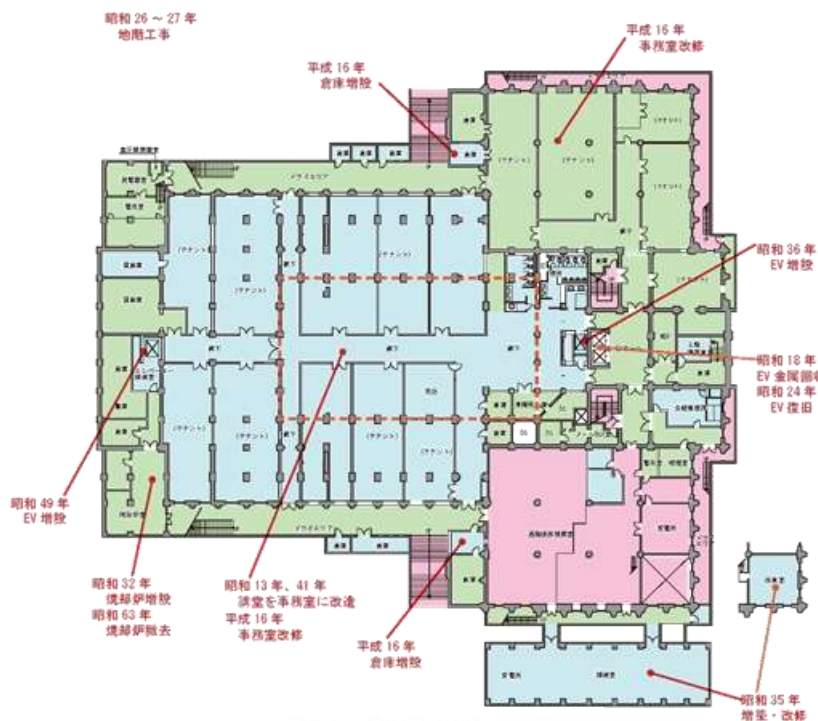
図2-1 現状図（地階平面図）

市政会館及び日比谷公会堂の保存状況について調査を行い、当初の仕様がよく残る部分（桃色）、途中の改造により当初の仕様が部分的に失われている部分（緑色）、途中の改造により当初の仕様がほとんど失われている部分（水色）に色分けした。

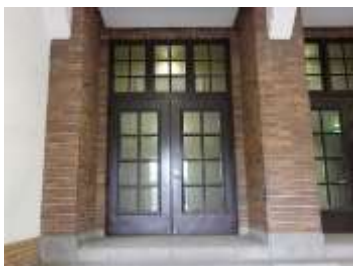
図 2-34 基準1 鋼製建具  
基準2 ペンキ塗

| <u>基準 1</u> | 躯体（基礎含む）、タイル、テラコッタ、天井繰型等 |
| <u>基準 2</u> | 漆喰塗、プaster 仕上、塗装等 |

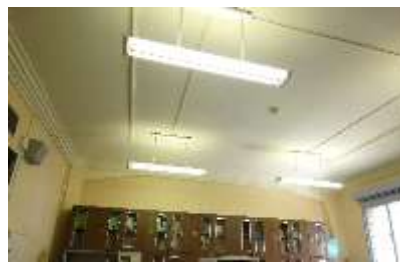
図 2-35 基準2 プラスター仕上、ペンキ塗

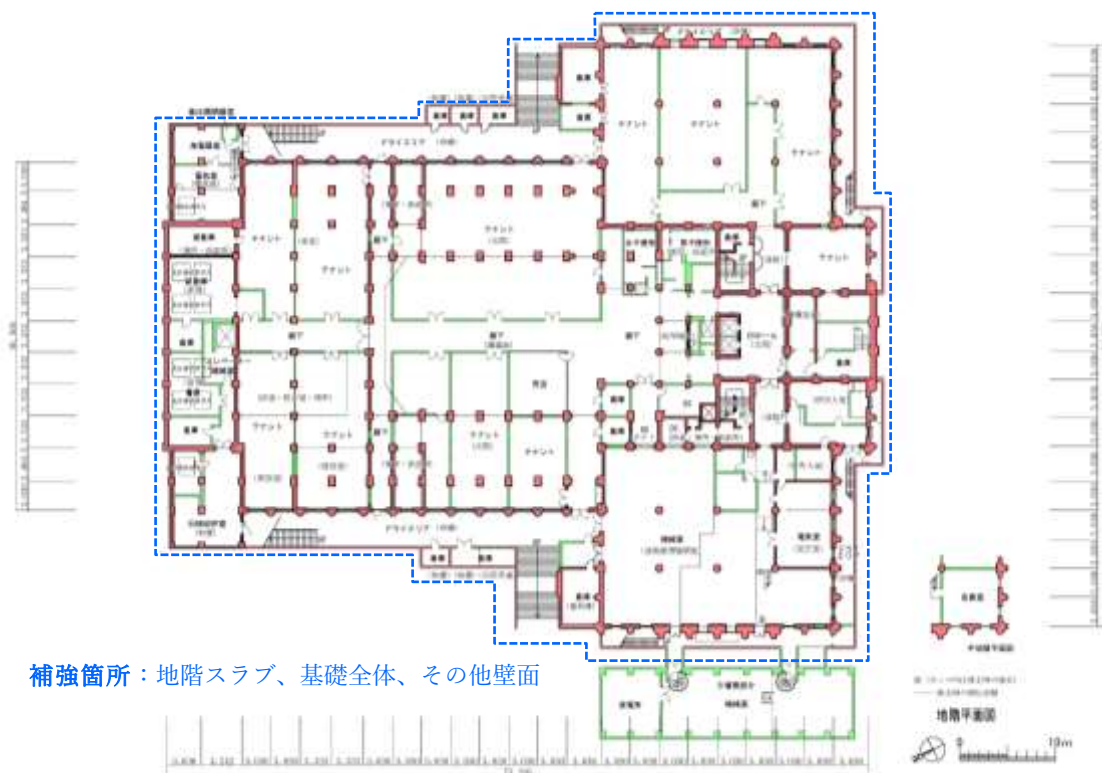
図 2-58 地階平面図

免震または補強により  
改変する箇所 (案)

▼: 耐震スリット

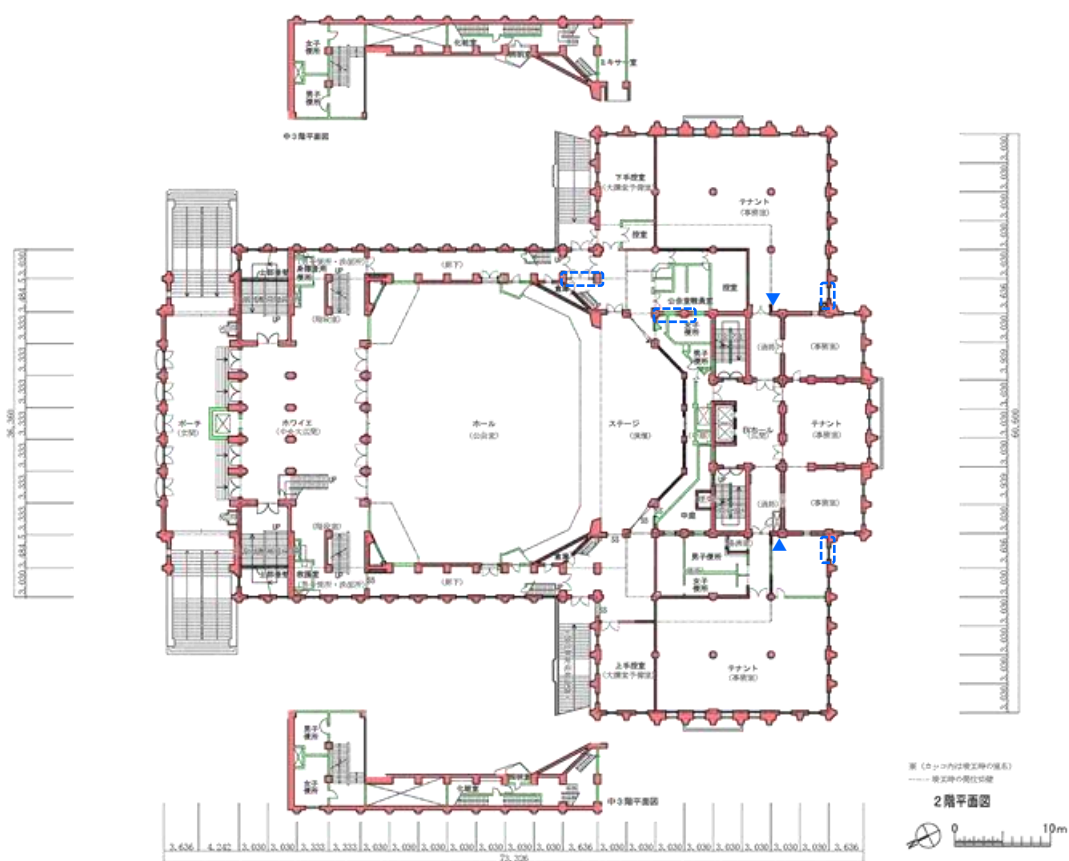
図 2-60 2階平面図

補強箇所：市政会館エレベーターホール梁、その他壁面

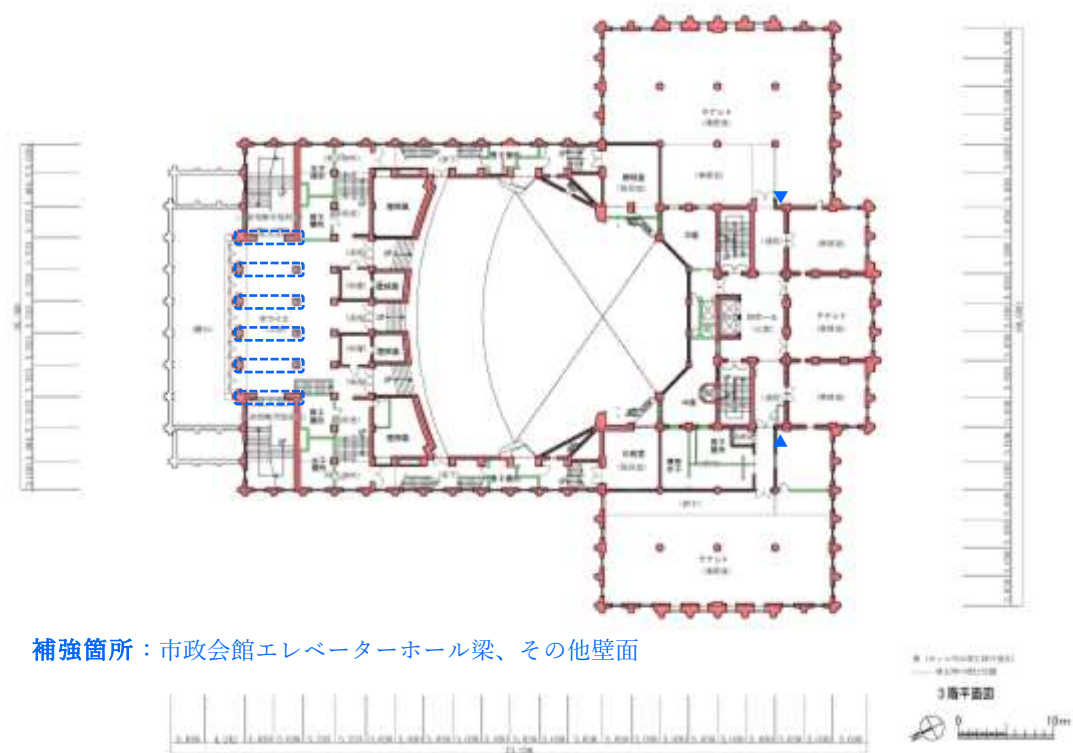
図 2-61 3階平面図

補強箇所：市政会館エレベーターホール梁、その他壁面

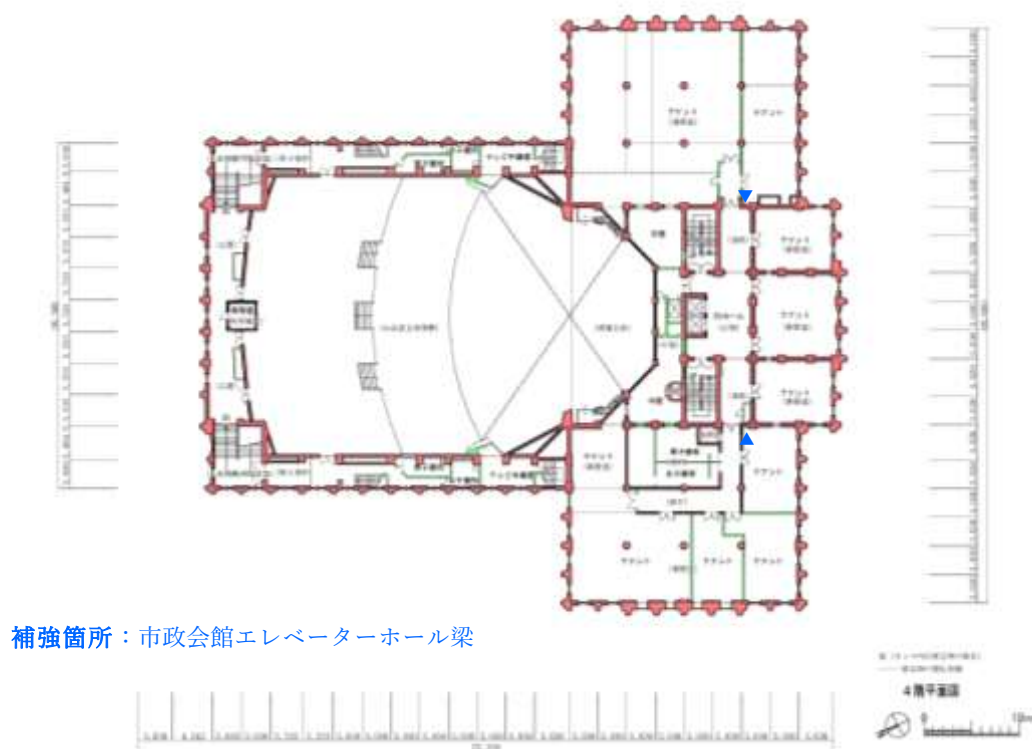
図 2-62 4 階平面図

免震または補強により  
改変する箇所（案）

▼：耐震スリット

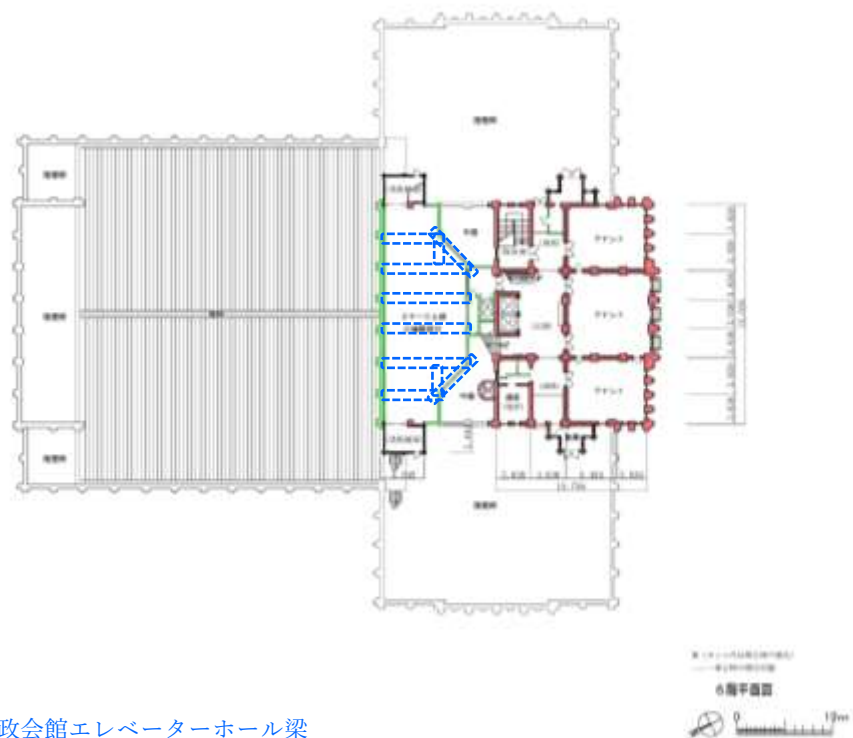
図 2-64 6階平面図

補強箇所：市政会館エレベーターホール梁

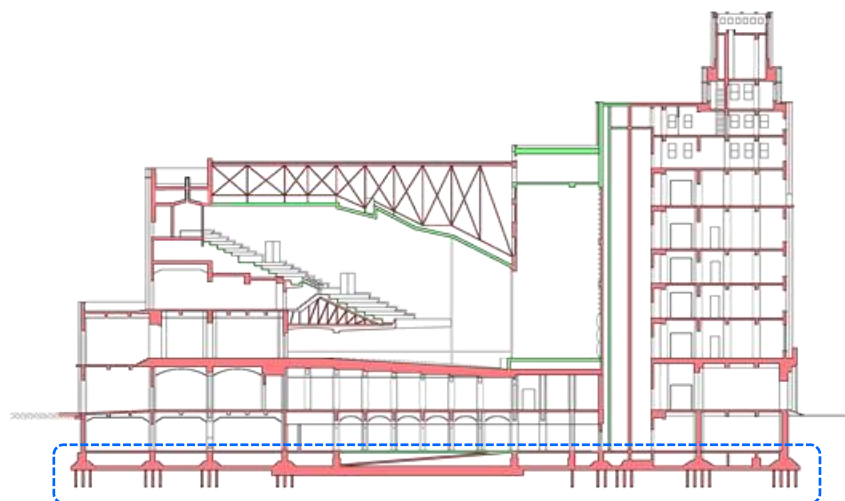
図 2-67 断面図

補強箇所：地階スラブ、基礎全体

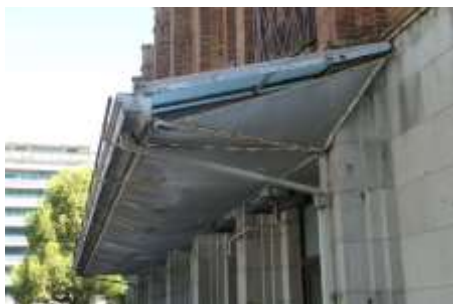
図 2-68 公会堂底ガラス割れ（ネット養生）

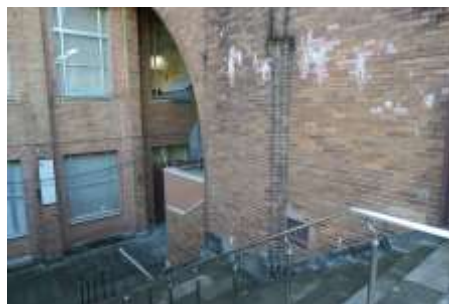
図 2-69 外壁タイル白華

| 項目 | 現状 | 修理工事内容（例） | 時期 |
|---|---|---|---|
| 外壁タイル | タイル浮き、割れ、目地・クラック | タイル浮き補修（ピンニング工法等）、貼り替え、目地・クラック補修 | 短期 |

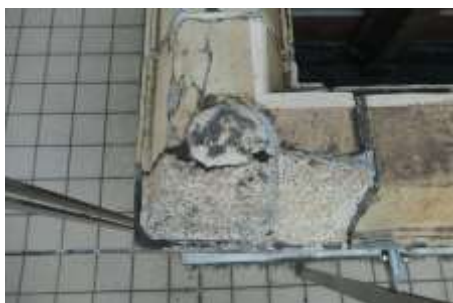
図 2-70 テラコッタ割れ補修跡

| 項目 | 現状 | 修理工事内容（例） | 時期 |
|---|---|---|---|
| | テラコッタ浮き、割れ、目地・クラック | 割れ補修、貼り替え、目地・クラック補修 | 短期 |

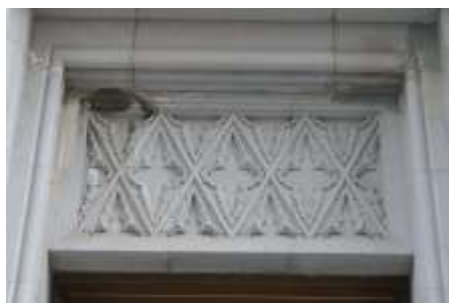
図 2-71 横根澤石 雨染み、表面劣化

| 項目 | 現状 | 修理工事内容（例） | 時期 |
|---|---|---|---|
| 横根澤石貼 | 表面劣化 | 補修、撥水剤塗布 | 短期 |

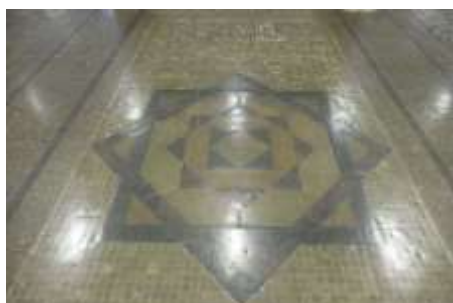
図 2-72 公会堂テッセラー仕上げ汚損

| 項目 | 現状 | 修理工事内容（例） | 時期 |
|---|---|---|---|
| 石貼（テッセラー仕上げ） | 汚損 | クリーニング | 短期 |

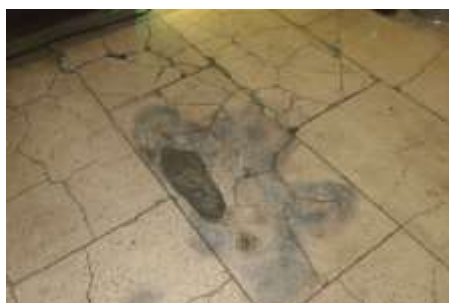
図 2-73 公会堂階段室床テラゾー剥離

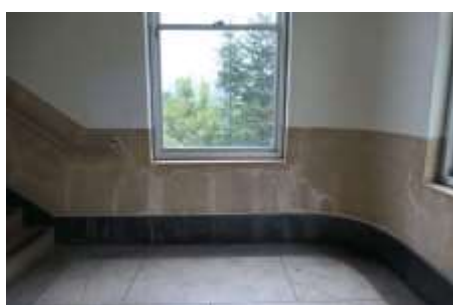
図 2-74 公会堂人造石研出し腰壁クラック

| 項目 | 現状 | 修理工事内容（例） | 時期 |
|---|---|---|---|
| 人造石研出し | 汚損 | クリーニング | 短期 |

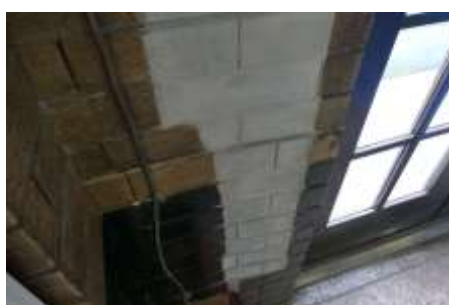
図 2-75 公会堂タイル割れ補修跡

| 項目 | 現状 | 修理工事内容（例） | 時期 |
|---|---|---|---|
| タイル | タイル浮き、割れ、目地・クラック | タイル浮き補修、貼り替え、目地・クラック補修 | 短期 |

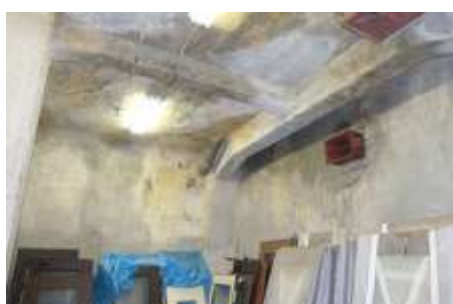
図 2-76 倉庫雨漏り

| 項目 | 現状 | 修理工事内容（例） | 時期 |
|---|---|---|---|
| 地下事務室他 | 雨漏り | 雨漏りの原因を調査し、補修する | 短期 |

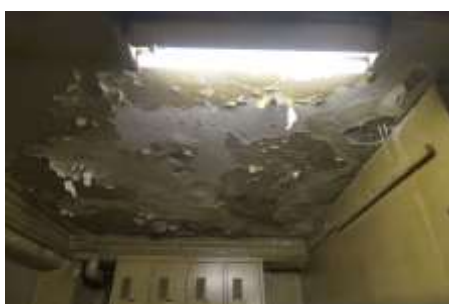
図 2-77 下足室（西）雨漏り
