上野恩賜公園アートクロスの整備について

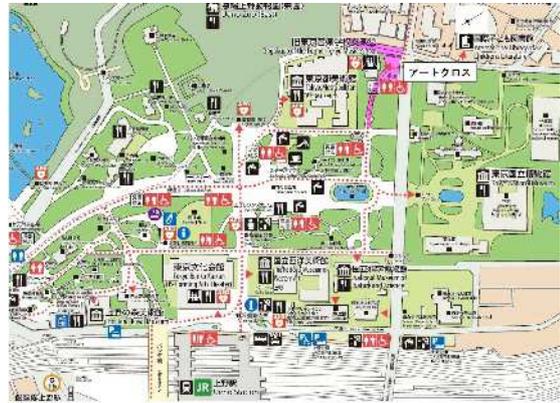
図-1 アートクロス位置図

令和 3 年 11 月に推進会議の下にある上野「文化の杜」新構想実行委員会（以下、実行委員会）から、東京藝術大学、東京都美術館、旧奏楽堂などの文化施設が交差する広場（図-1）の整備を図り、賑わいのある文化拠点を創出することを目的とした「アートクロス整備提案書」が東京都に提出された。本発表会は提案書の内容に沿って進められた整備について報告するものである。

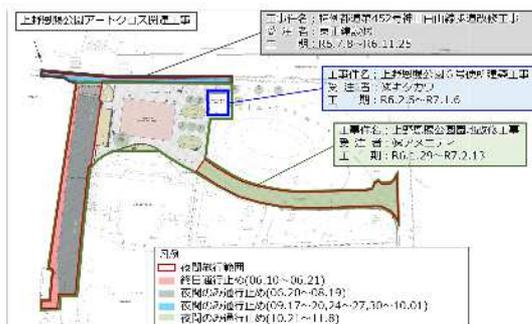
図-2 競合工事

広場を整備する上での課題は、狭い工事エリアに3つの工事が競合することであった（図-2）。まずは、建築工事を先行させ、建物躯体を構築してから広場を工期内に完了する必要があるため、全ての工事受注者が出席する週一回の定例会議の開催や定期的な現場調整を行った。また、建築工事の区の完了検査までに造園工事と歩道工事とで設置する視覚障害者誘導ブロックの設置が必須であったため、全ての工事で工程を共有し、各工事の遅れが生じないように工夫した。

歩道と広場は同じインターロッキングブロックで一体的に整備する必要があったため同時期に舗装できるよう工程管理を徹底して行った。

また、造園工事は公園利用者の多い空間であるため、施工が完了した範囲で中間検査を受け、仮囲いの位置を変更し、早期開放を図った。ただし、通行止めが必要な舗装工事などに限っては、影響が大きい隣接施設と工程調整を図り、調整後も3週間工程表を事前に共有するとともに、現地掲示や東部公園緑地事務所のHPに掲載するなど公園利用者に周知した。夜間施工した区域も施工後、すぐに開放するなどの工夫をした。

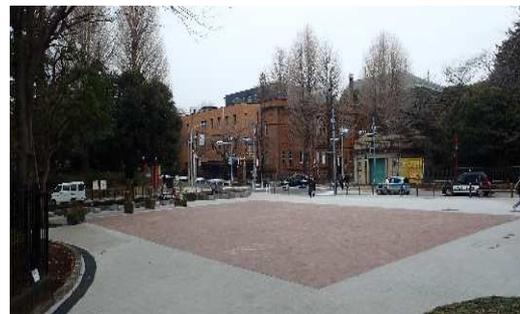
写真-1 完成した広場

整備提案書を受け、実行委員会と調整を行いながら、令和 3 年度に基本設計を令和 4 年度から令和 5 年度に実施設計を進めた。令和 5 年度から 6 年度にかけて、園地改修工事及び 6 号便所建築工事と令和 6 年度に特例都道第 452 号神田白山線歩道改修工事（南側歩道）の 3 つの工事に分けて施工した。歩道改修工事は第六建設事務所からの執行の依頼を受けて公園と道路の連携によって整備した。工期が最後となった園地改修工事が令和 7 年 2 月 13 日に完成し、アートクロスに関係する全ての工事が完了した（写真-1）。

広場と歩道については、インターロッキングブロック舗装で統一し、一体的に整備することで、広がりがある空間を演出した。

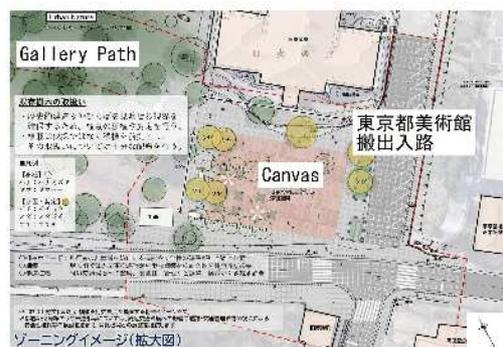
図-3 自然石舗装（アルゼンチン斑岩）

本工事の特徴とし、キャンパスに見立てた旧奏楽堂に正対する滞留空間としてアルゼンチン斑岩を使用した自然石舗装（図-3）があり、大きさの異なる複数の石材約14,000枚を組み合わせて手作業で舗装した。

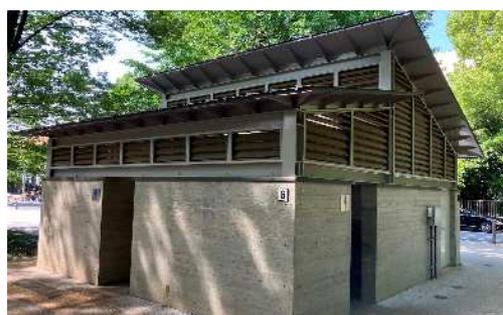
写真-2 多摩産材を使用したトイレ

また、上野恩賜公園は東京都地域防災計画で避難場所などの位置付けがある防災公園であるため、災害時に使用可能な防災仕様の便器を設置した。また、母屋と建具に多摩産材を使用し（写真-2）、良好な自然的景観に調和した意匠とした。
