# 備えよ常に「道路陥没ゼロへの挑戦」

本稿は、建設局における路面下空洞調査の取組みを説明するとともに、千代田工区管内の晴海通りにおいて直営班による巡回点検で確認された陥没の予兆である路面の落込みに対する試掘調査、及び原因を究明した結果について報告する。

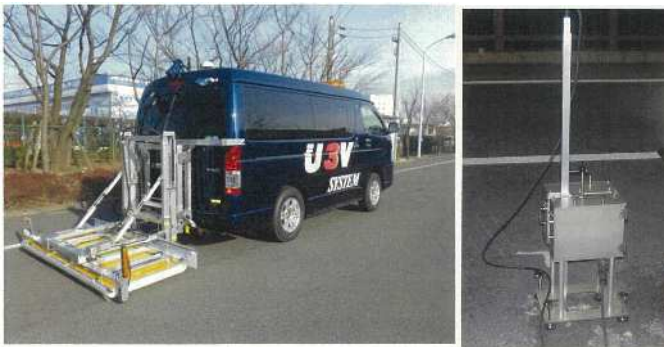
写真－1 車載型レーダーと孔内カメラ

道路管理部保全課で実施している路面下空洞調査は、車載型の地中レーダーによる概略調査とボーリング孔内カメラによる詳細調査からなる（写真－1）。令和6年度の調査結果は、表－1のとおりである。調査にて発見された空洞は平成15年3月20日付「路面下空洞復旧に関する覚書」に基づき、原則、想定される原因者（占用企業者）が復旧している。

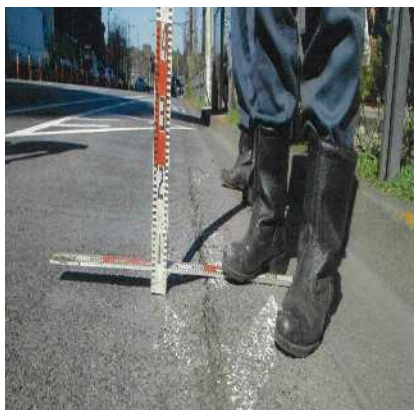
写真－2 路面の落込み状況

令和6年2月14日（水）、直営巡回班が晴海通り（千代田区有楽町1－8付近、図－1）を走行中、下り線第一通行帯において路面の落込みを確認した（写真－2）。当該箇所は令和4年度の路面下空洞調査では異常はなかった。3日前の巡回でも確認されなかったが、落込みが5cm程度確認されたことから、緊急性が高いと判断し、当日夜に道路維持工事（単価契約）にて試掘調査を実施した（写真－3）。試掘調査の結果、①0.6×0.7×0.2（m）と②1.2×0.6×0.72（m）の2つの空洞が確認され、②の下に管理者不明のコルゲート管（φ1300）が残置されていることが判明した。また、この残置管の周辺からは湧水が確認され、大規模陥没へ発展する恐れがあったため、一旦土嚢を詰めて埋戻しを行い、空洞の原因究明と適切な復旧方法を検討する必要があった。地下埋設台帳を確認したところDP1.5m程度の箇所内で内径1,000mmを超える施設を使用している企業者がいなかったことから、過去に道路内で実施された工事に起因するものではないかと推測し、過去の資料等の確認を詳細に行った。その結果、地下鉄建設時に干渉する下水道施設を切り回した仮設管であることが判明した（地下鉄建設史より）。また、湧水の流入経路が判明していないことから、確認のため再度試掘を行ったところ、コルゲート管とは別の水道管からの漏水であることが判明した。

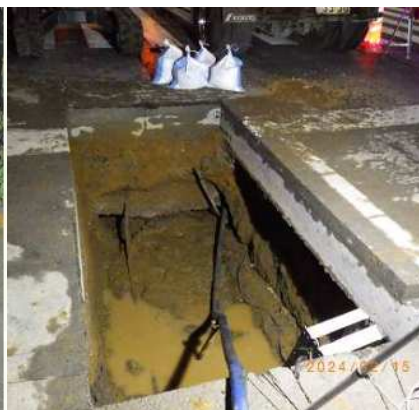
写真－3 試掘調査状況

各埋設状況及び試掘より路面の落込み原因は、地下鉄の駅へ供給する水道管の劣化による破損から漏水した水が地下埋設物を伝い、コルゲート管に流入し、付近の地盤が緩んだことで路面の落込みに繋がったと推察された。

空洞化の原因の一つとなったコルゲート管については、速やかな撤去に向けて関係者との協議を進めている。道路巡回による早期発見により陥没事故を未然に防ぎ、空洞調査及び関連資料によって原因が特定でき関連する被害を未然に防止することができた。
