# 平井大橋における電気防食設備の更新による橋梁長寿命化の取組

## ～100 年先を見据えた橋梁保全の実践報告～

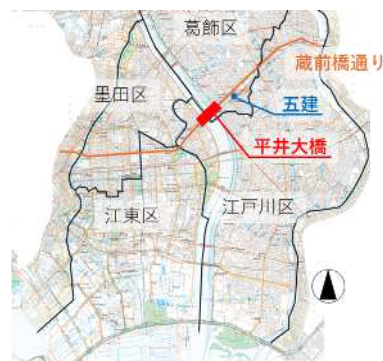
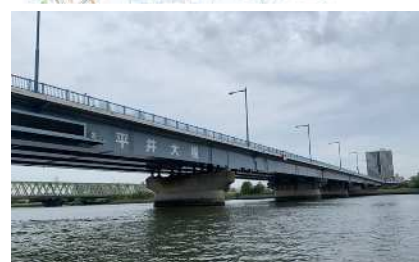
図－1 平井大橋

平井大橋は、1967 年に荒川と中川に架けられた橋長 734m の橋梁である（図－1）。基礎杭として、杭長 36m～55m の鋼管杭が 702 本用いられている。地盤構造としては、鋼管の腐食速度が一般的な地層に比べ、およそ 5 倍と想定される軟弱シルト層が厚く堆積し、かつ感潮域に位置することから、鋼管杭の腐食防止が大きな課題である。この課題は橋梁整備時から強く意識されており、同橋には、建設局管理の橋梁において 4 箇所しか設置されていない「電気防食設備」が設置されている。この設備は、河川中央部の土被り 0.5 m の位置に計 29 本の電極を設置し、常時電気を流すことにより、鋼管杭表面での還元反応を促進し、鋼管杭の腐食を防ぐものである（図－2）。本設備は、杭周辺の電位がマイナス 780 ミリボルト以下であれば機能すること、電極は設置から一定期間を経ると劣化することが分かっている。平井大橋では、1967 年の竣工以来、電極の更新を 1986 年と 2001 年に実施した。また、1986 年には、電位を常時確認できる装置を各橋脚に合計 27 カ所に設置した。五建管内においては、基礎の劣化が原因と思われる橋台の変位を理由に、架替を迫られるケースも生じており、鋼管杭の腐食防止は非常に重要な取組である。また、今後も複数回の設備更新が見込まれるため、長期的な観点から見たトータルコストを最小化する検討と工夫が求められる状況であった。
