# 檜原街道（一 206）における斜面崩落の災害復旧対応について

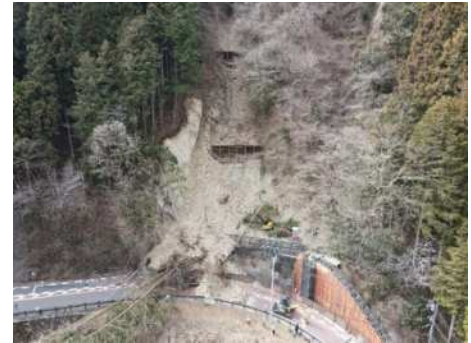
写真-1 被災直後の現場状況

岩盤崩壊に伴う斜面崩落により、約800 m<sup>3</sup>の崩土が道路に流入し、樹木や電柱を巻き込み道路を閉塞させた（写真-1）。これにより、約0.7 kmに渡る通行止めを余儀なくされた。本斜面は元々岩盤崩落を起こしやすい層状で剥がれやすい地質構造に加え風化を引き起こしやすい山岳地形となっていた（写真-2）。崩落後も断続的に大・小様々な規模の崩壊が発生するなど、非常に危険性の高い斜面であることから、復旧作業は危険かつ困難を極めた。

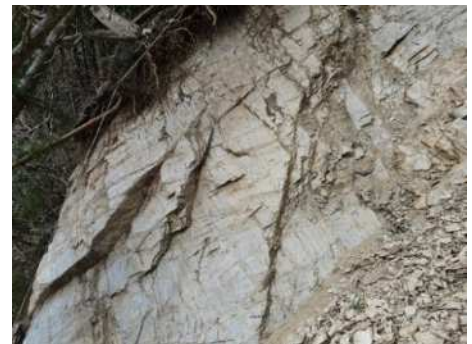
写真-2 崩落面の状況

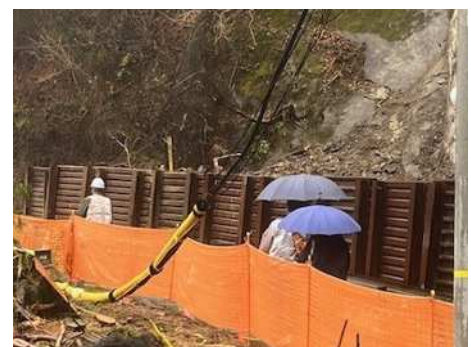
交通路の寸断を早期に打開するため、倒木・倒柱撤去直後の崩落・崩土が残る中、歩行者通路を整備し、通行を可能にした。崩土除去作業は歩行者通路の目前で進めていたが、通行帯沿いの仮設土留柵による防護に加え、斜面監視員を配備し崩落状況を確認しながら安全性を確保した（写真-3）。

写真-3 歩行者通路の設置状況

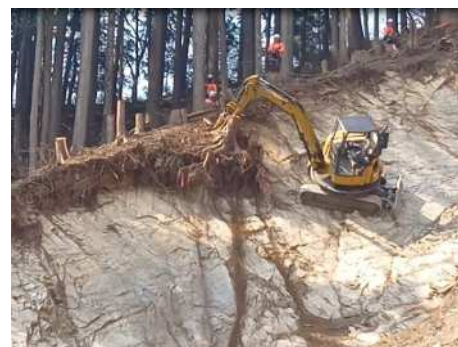
また片側1車線の狭隘な現道上の作業であったが、地権者と調整の上、歩行者通路を民地に整備することで、大型掘削機械によるダイナミックな施工で作業効率を向上させ復旧を加速化させた。さらに、斜面上で無人化施工機械を併用することで、崩壊が続く斜面の危険な状況下でも作業の安全性を確保した上で、最大限効率的かつ継続的な施工を実現することができた（写真-4）。

写真-4 無人化施工機械施工状況

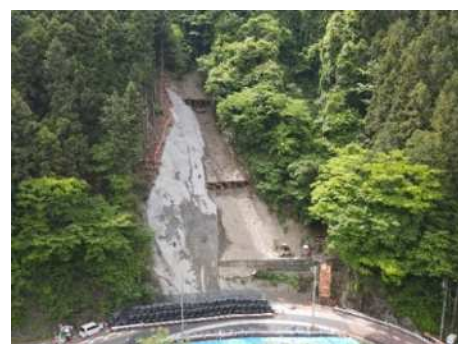
片側交通開放後、更なる応急対策工事を実施し、道路利用者の安全性を確保した（写真-5）。対策の検討にあたり、現場にて設計担当者・工事監督員・地質調査会社・設計会社・施工業者が一堂に会して意見を出し合うことで、現場状況を踏まえた最善策での早期施工に繋げることができた。今後も引き続き関係者間で密に連携を図り、一日でも早い対策工事の完了を目指す。

写真-5 応急対策後の斜面状況
