# 東京都の中小河川事業の概要

## 神田川流域の概要

## 河川整備の事業概要

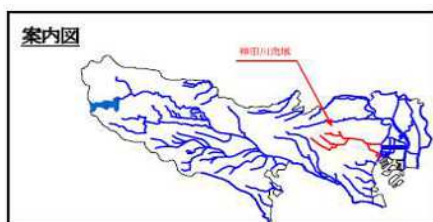
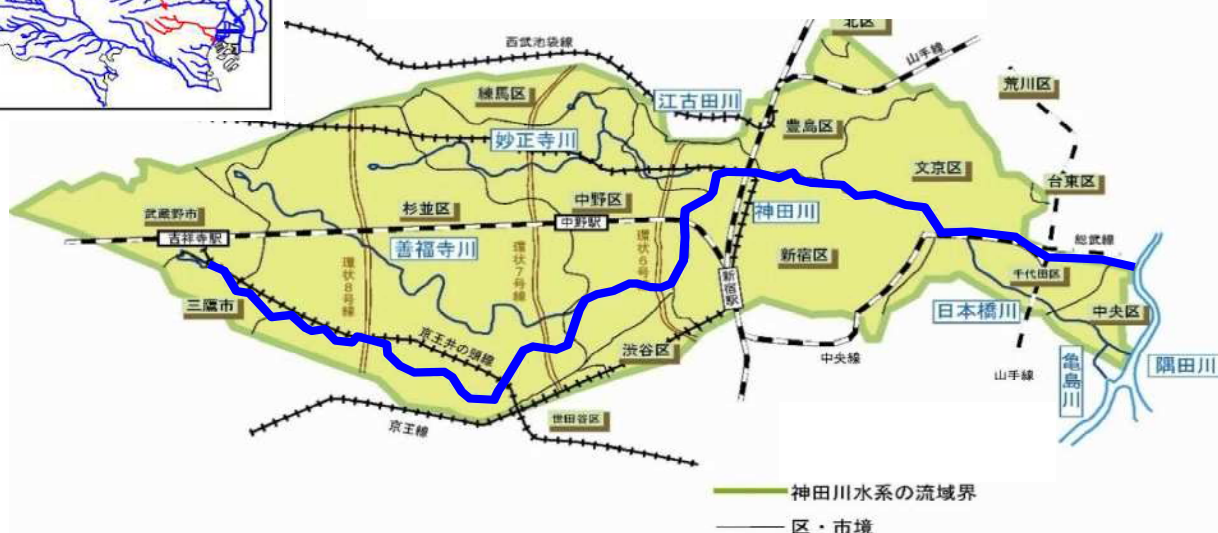
神田川は、三鷹市にある井の頭池を源水として、途中、善福寺川、妙正寺川を合流させ、東京の中心部を流れ、下流部で日本橋川を分派し隅田川に注ぐ一級河川です。

■流域面積 : 105.4 km<sup>2</sup>  
 ■河川延長 : 24.6 km

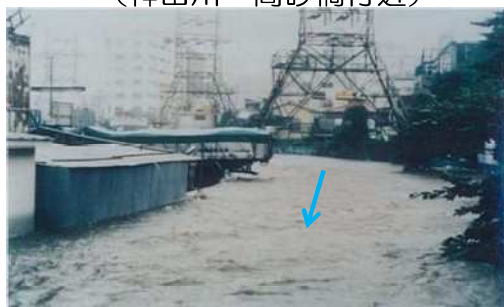
○平成5年8月の水害時の状況  
(神田川 高砂橋付近)

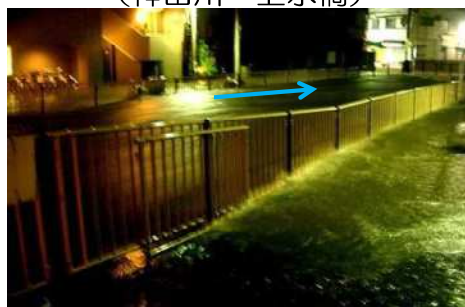
○平成17年9月の水害時の状況  
(神田川 上水橋)

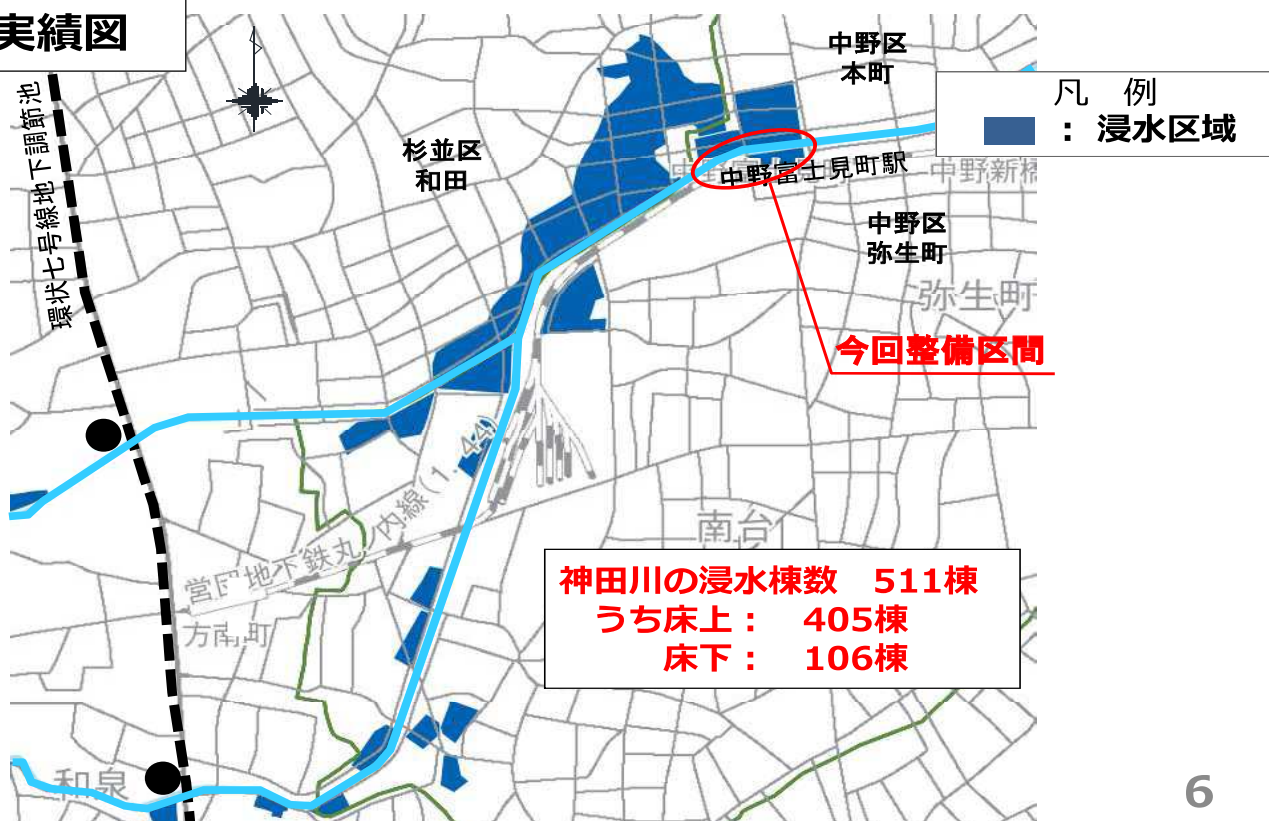
### 浸水実績図

## 水害発生状況（平成17年9月の豪雨）

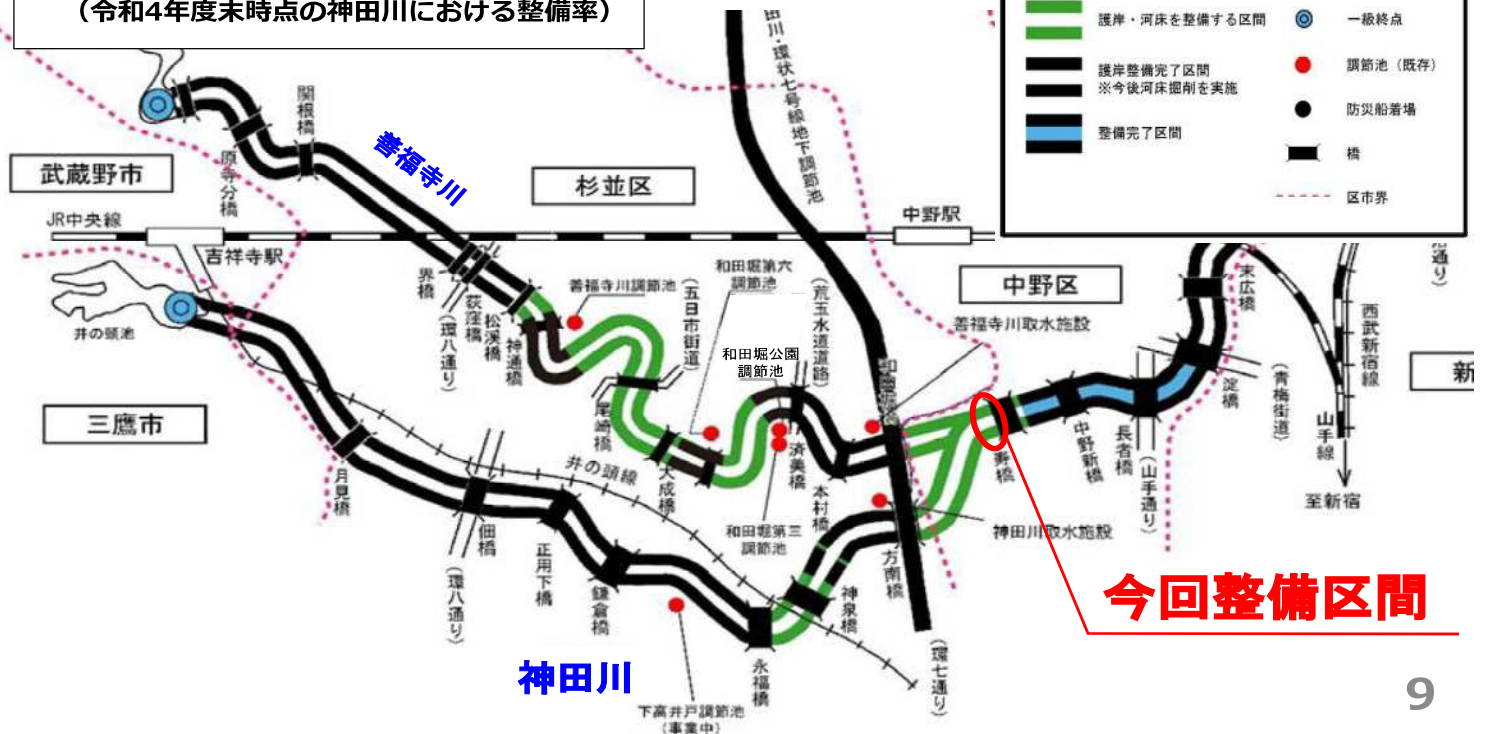
■ 護岸整備率：88%

(令和4年度末時点の神田川における整備率)

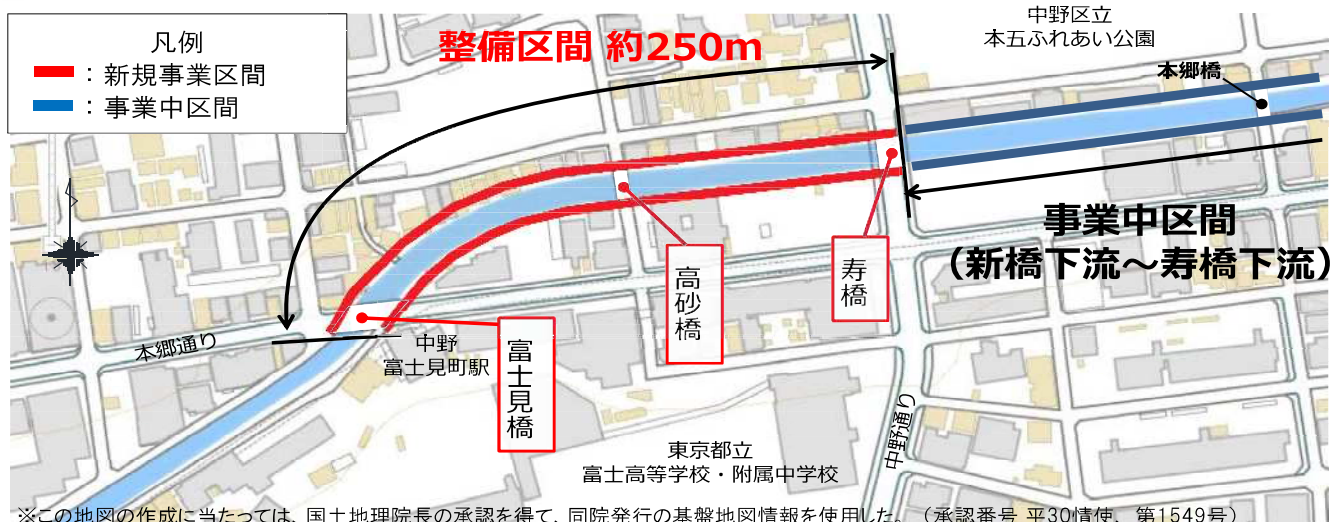
- ✓ 洪水を安全に流下させられるよう、**川幅を拡幅し河床（川底）を深くする護岸整備**を実施（橋梁の架替え含む）
- ✓ 事業実施にあたって、**河川沿いに事業用地を確保**する必要があり、その範囲を都にお譲り（用地取得）させていただきます。
