# 野川河床整備事業に関する事業説明会 (野川橋～又住橋)

令和8年3月24日(火)

東京都 北多摩南部建設事務所

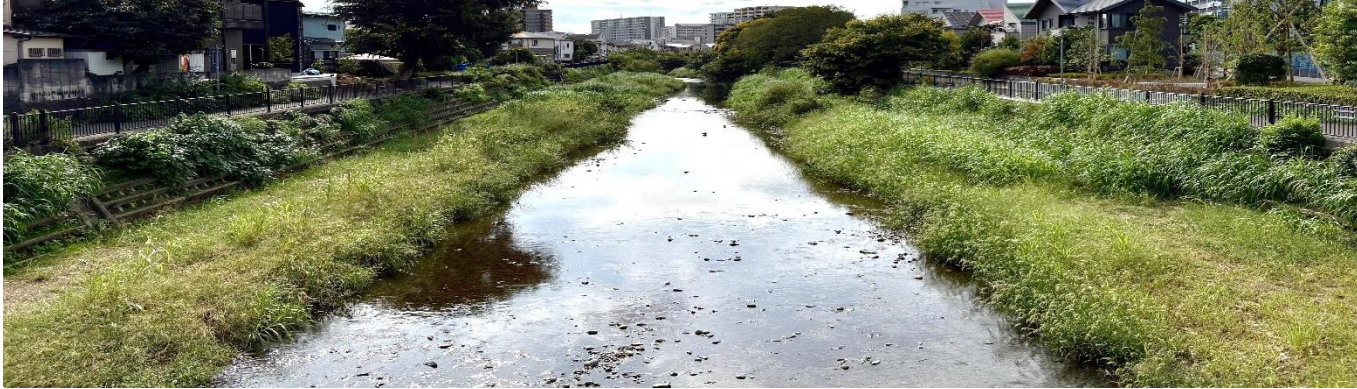
### ■標準断面図

- ・ 低水路 : いつも水が流れている川の部分
- ・ 高水敷 : ふだん水が流れていない、川の少し高い場所の土地
- ・ 管理用通路 : 川の見回りや災害時の対応のために使う、護岸の上の通路

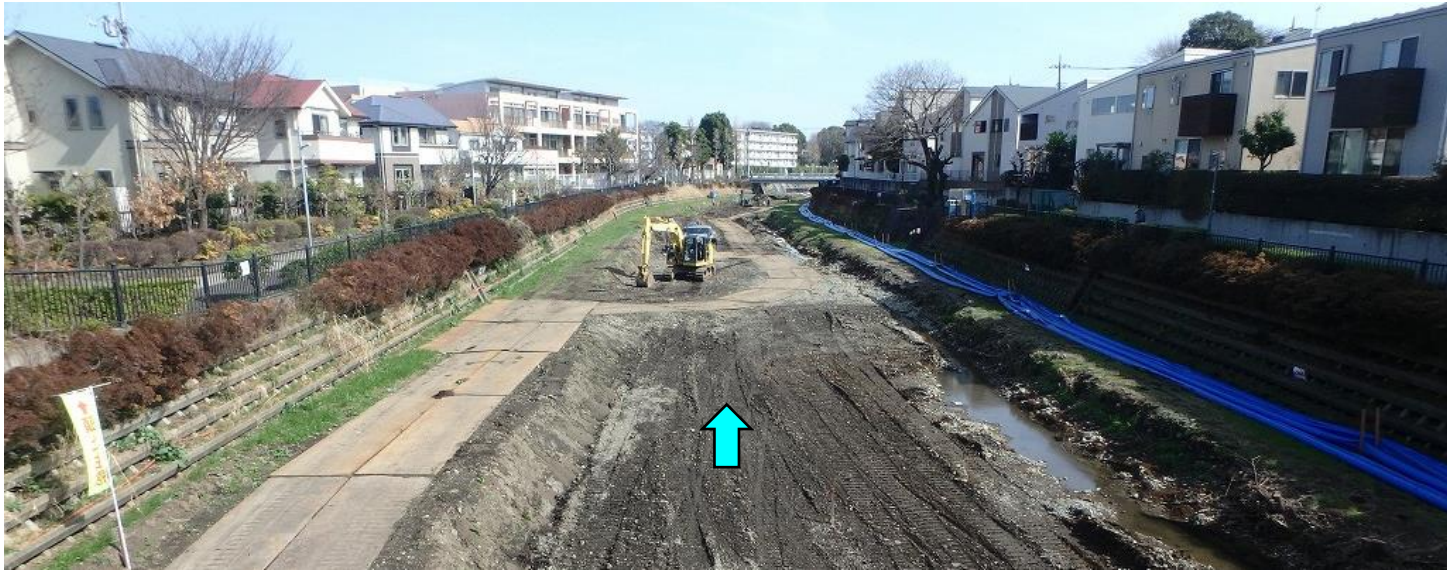
## ■河床掘削工

- ・ 流下能力を向上するため、川底（下図の斜線部）を掘り下げる

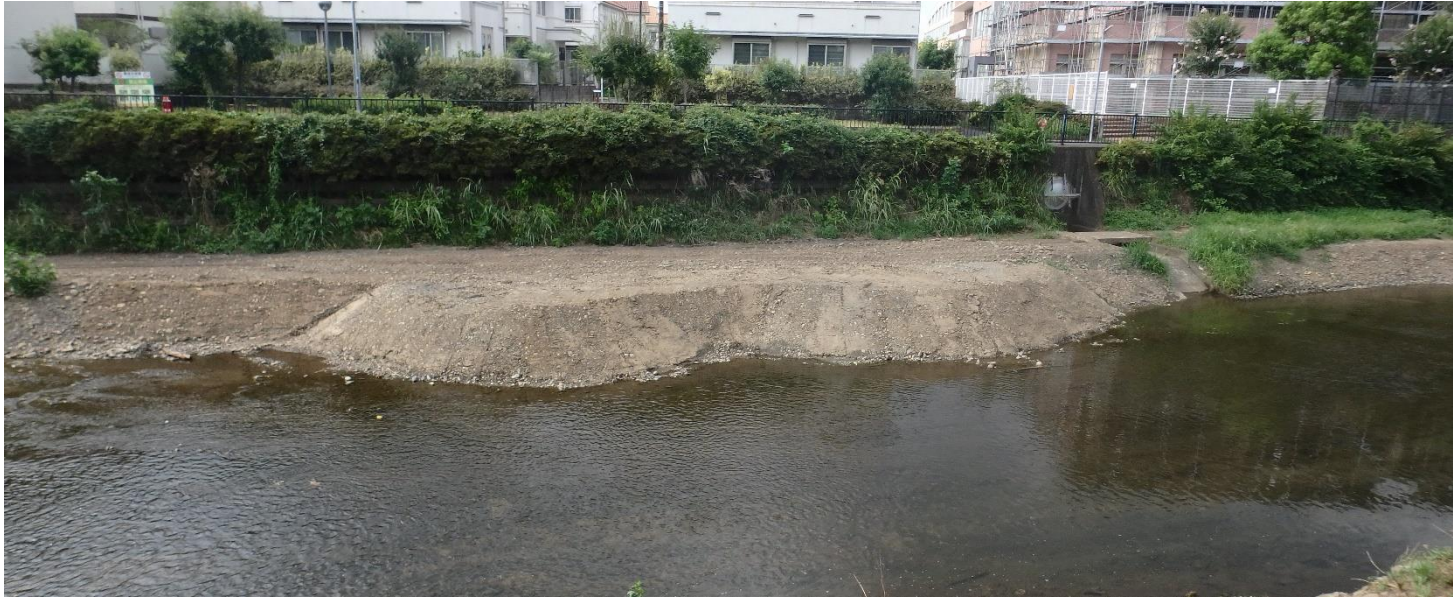
### ■砂州の復元

- ・ 工事前の川の形をできる限り再現するため、土を盛り砂州を復元する

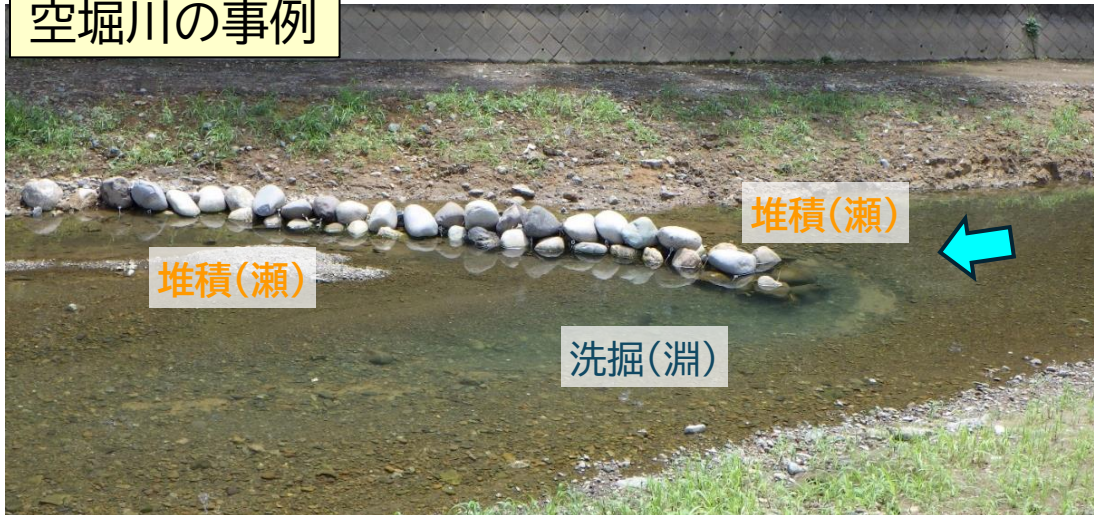
空堀川の事例

- ・ 流れを変化させることで多様な水深・流況を創出する

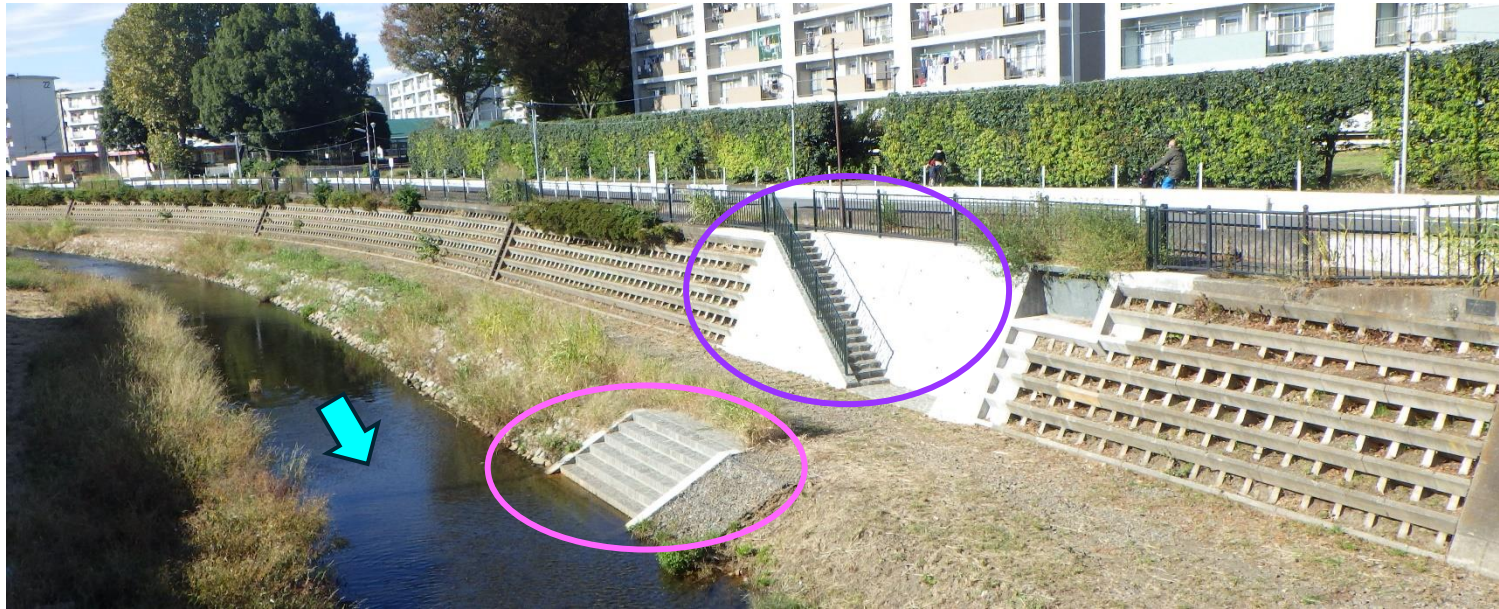
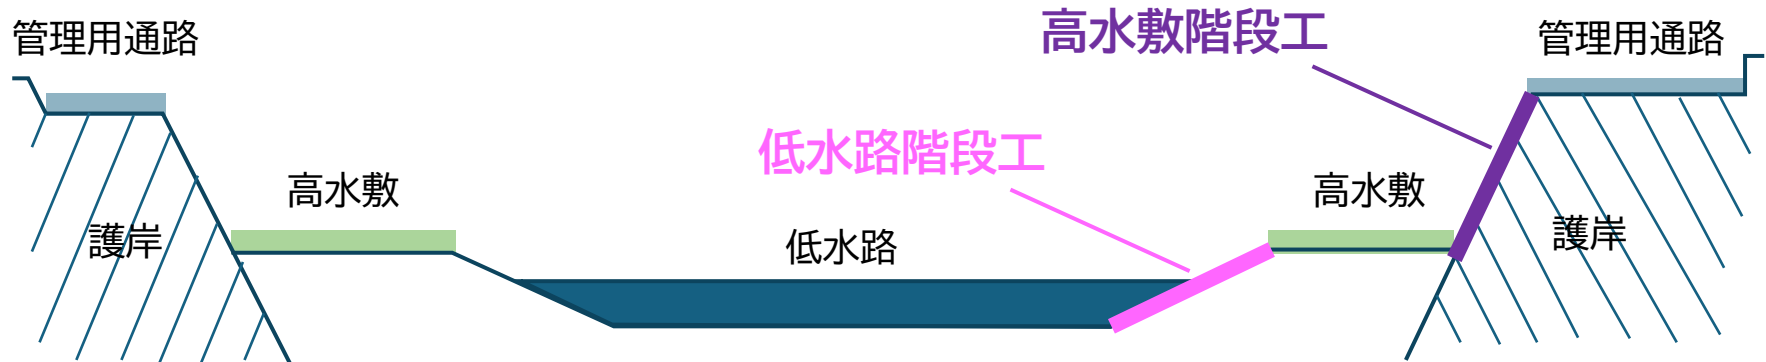
## ■階段工

- ・ 高水敷や低水路に降りることができる階段を設置する
