第1章 計画の概要

- 1-1 作成年月日 平成16(2004)年4月1日
平成19(2007)年7月24日 改定
令和7(2025)年2月21日 改定
- 1-2 作成者 東京都建設局公園緑地部
(平成16(2004)年、平成19(2007)年、令和7(2025)年)
- 1-3 計画期間 令和7(2025)年2月21日(認定日)～令和17(2035)年3月31日
10年1箇月
- 1-4 計画の名称 重要文化財(建造物)
旧岩崎家住宅(東京都台東区池之端一丁目)保存活用計画

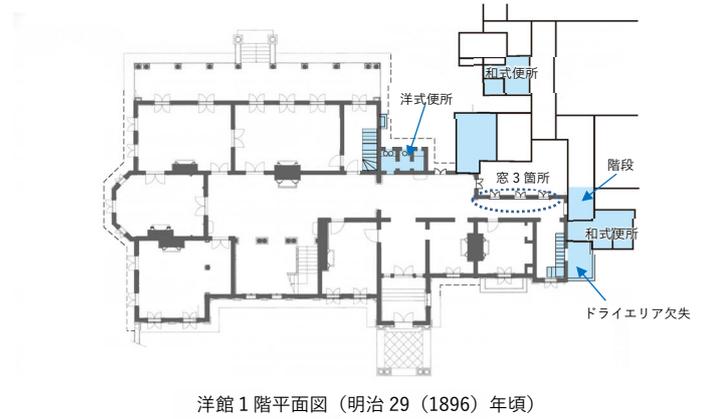
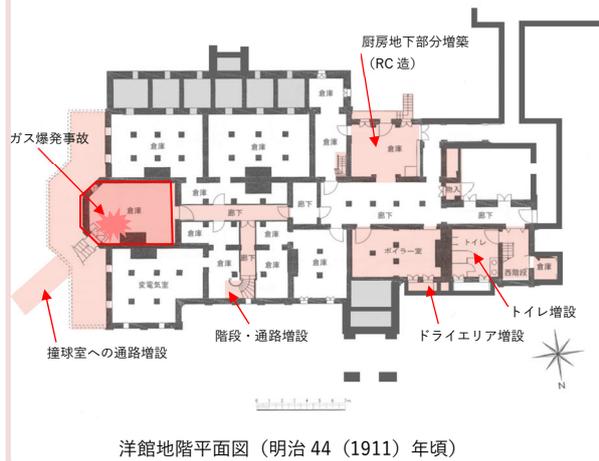
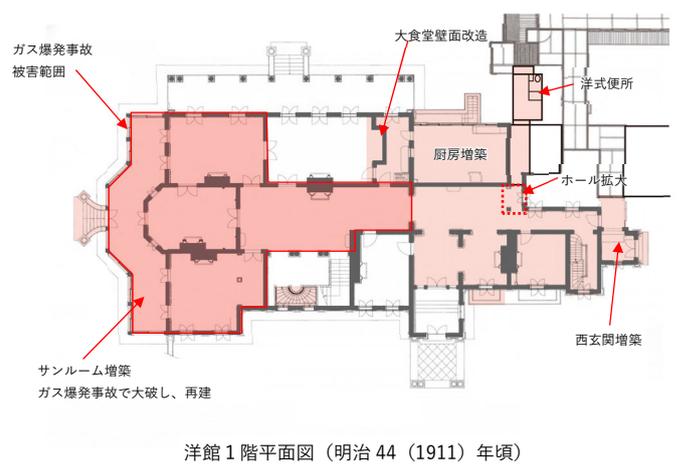
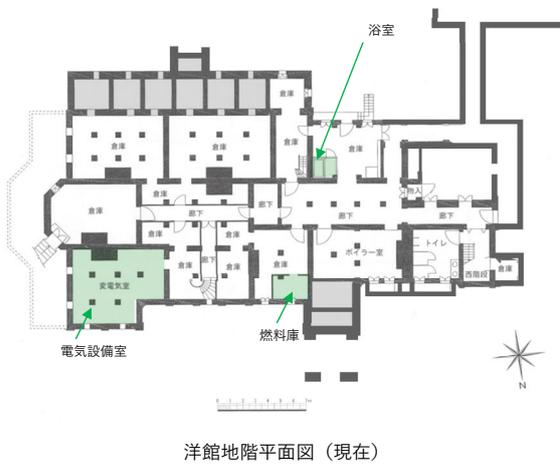
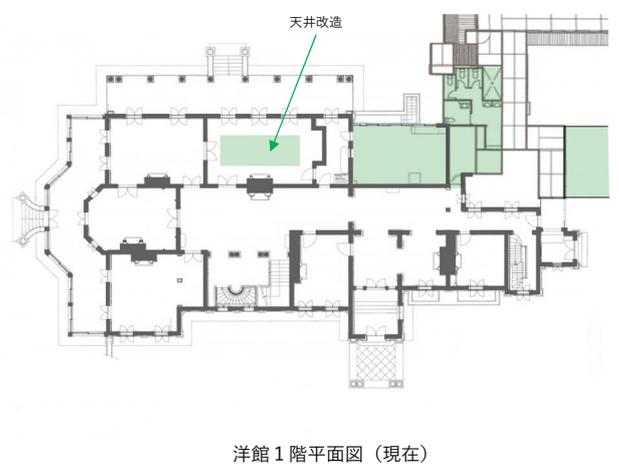
図1-87 洋館の主な改造内容

竣工後の大きな改造としては、1階厨房の増改築、階段室窓の改造、1階サンルームの増築、1階西玄関の増築、2階便所、風呂の増設（現存せず）、小客室・大客室境建具改造、撞球室地下通路の増築がある。いずれも明治42（1909）年頃に作成された図面から工事はその頃に実施され、明治44（1911）年の建物配置図にこれらの一連の増改築の内容が記入されていることから、明治44（1911）年頃には完了していたと考えられる。

戦時中には金属類を供出したらしく、洋館バルコニー手摺金物や換気口グリルなどが欠失した。また、接収された際に壁紙にペンキが塗られた。

戦後の書記官研修所時代には、洋館は教室として使用されていた。この頃に床板の張替え、浴室の解体が行われたと考えられる。

平成3（1991）年から平成16（2004）年までの保存修理工事で洋館の壁紙（金唐革紙）と失われた金物類（バルコニー手摺、換気口グリル及び屋根棟飾金物）の復原を行い、外部のペンキ塗りも工事中の調査により当初の色に戻された。

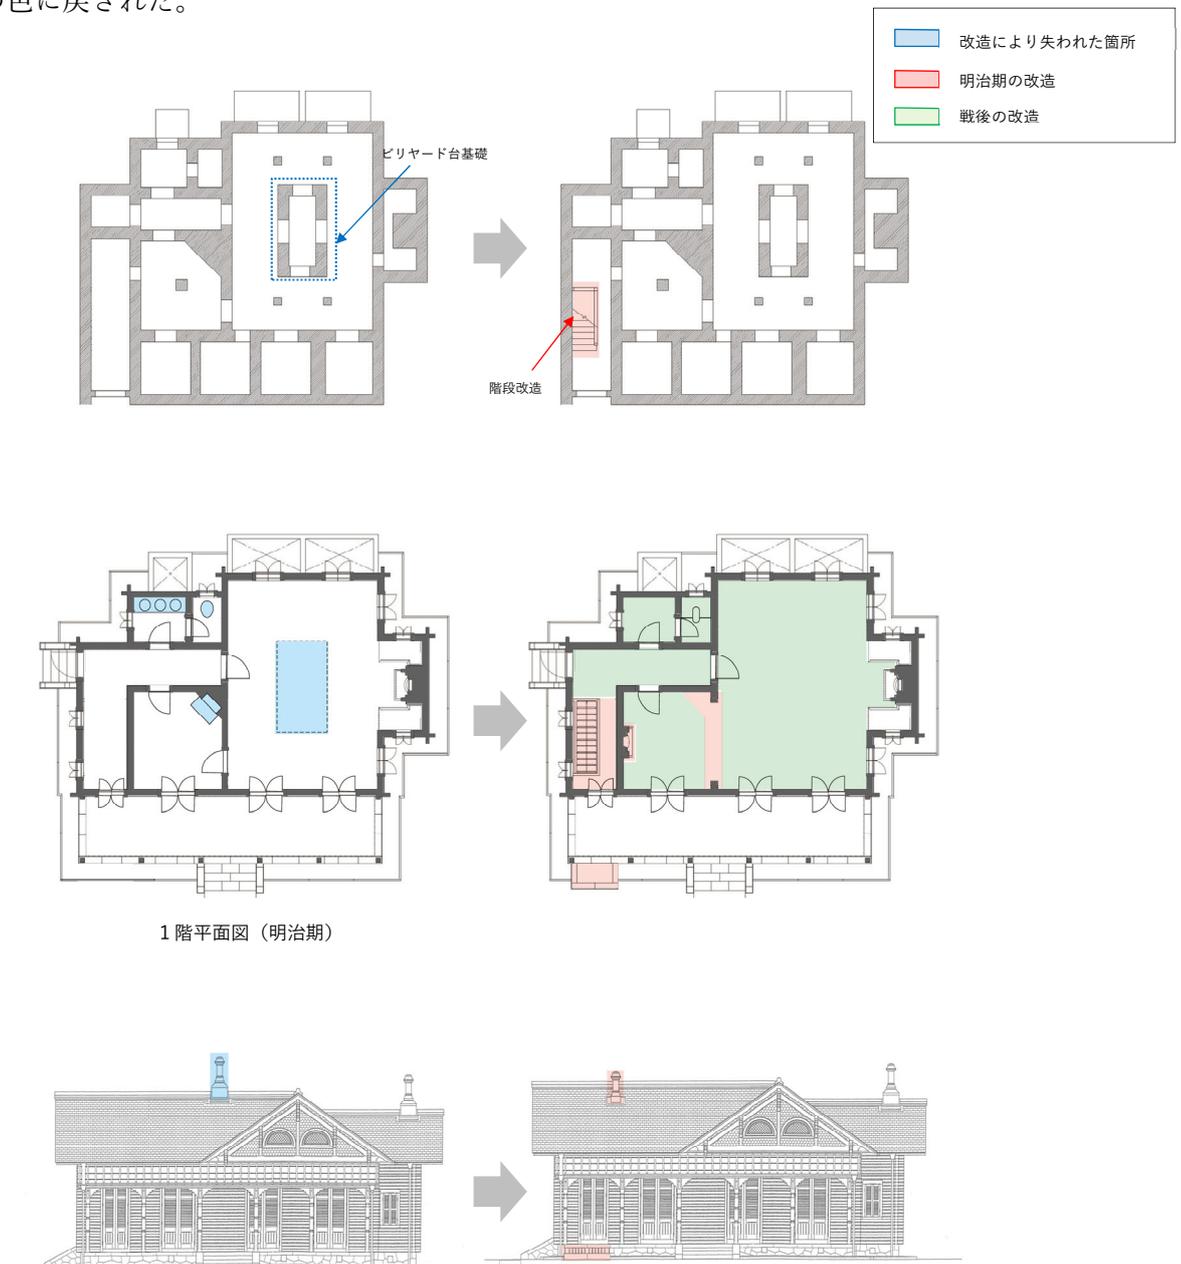
図1-89 撞球室の主な改造内容

初期の改造について詳しい時期は不明であるが、間仕切りの変更、マントルピース位置変更、床の改造がされている。大正時代に撮影された写真(図1-90)には、マントルピース位置変更後の煙突が写っているため、このころまでに改造されたと考えられる。

地下通路への階段は、コンドルの撞球室計画図(図1-91)に後から描き加えられているため、竣工当初は存在しておらず、明治期に地下通路を通じた際の改造と思われる。

その後、洋式便器から和式便器に改造、手洗い場の一部にシャワー室を増設する等の改変が見られる。また、室内に貼られた壁紙(金唐草紙)の上から白いペンキが塗られた。

シャワー室は、平成13(2001)年の保存修理工事の際に撤去し、床寄木張、腰壁等が当初の形式に復原された。

破損の酷かった金唐草紙は平成24(2012)年に修理工事を行い、壁紙の色はペンキを塗る前の色に戻された。

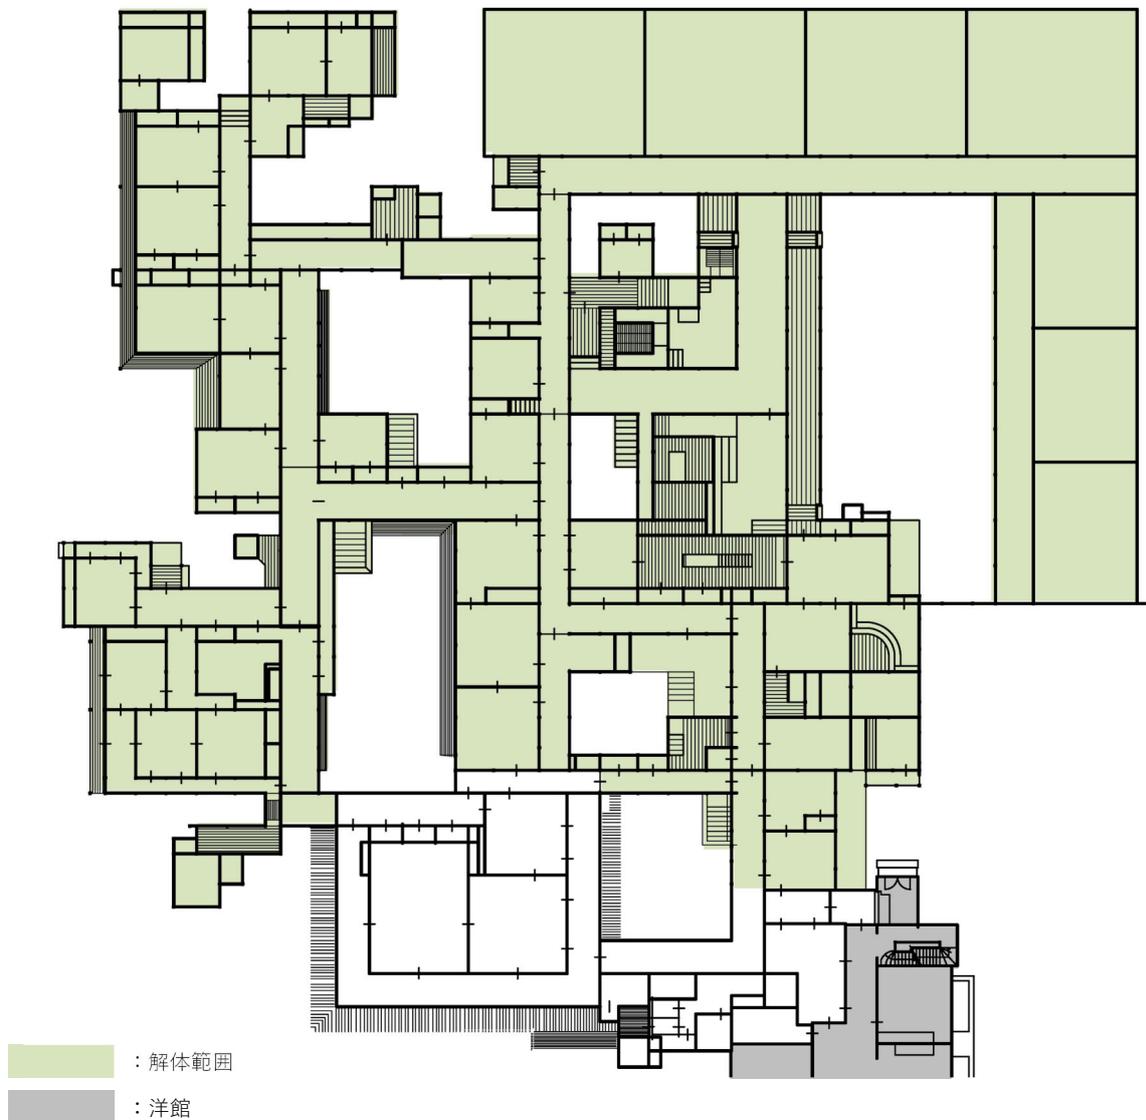
図1-92 和館解体範囲

昭和44(1969)年の司法研修所建設時に大広間を除いて和館の大部分が取り壊された。この時に敷地も当初の約4割程に縮小している(図1-92)。

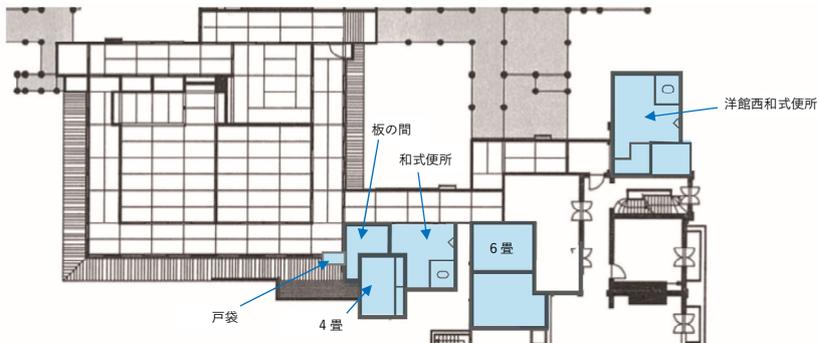
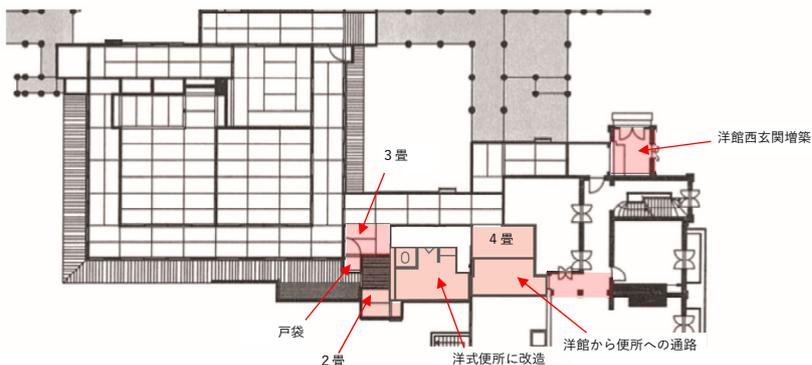
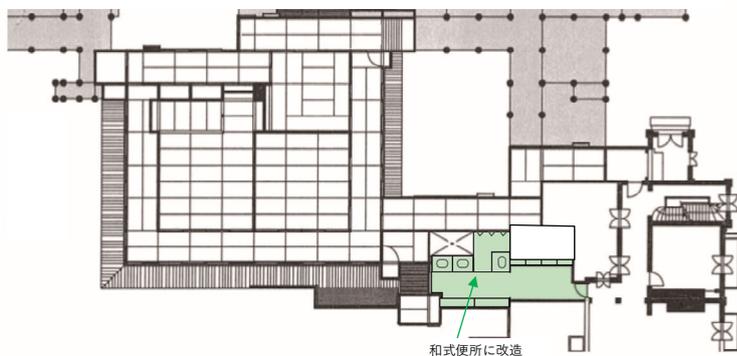
図 1-93 和館（大広間）の主な改造内容

明治40年代に行った洋館の厨房増改築の際、元々その位置にあった洋式トイレを撤去して、和館側に元々あった和式トイレを洋館用の洋式トイレに改造している(図1-93)。その際に、待合室の周囲も改造されていることが図面より分かる(図1-94~96)。

前述の便所については、その後再度和式便所に改造され、平成16(2004)年までの保存修理工事の際に現在の形に整備されている。

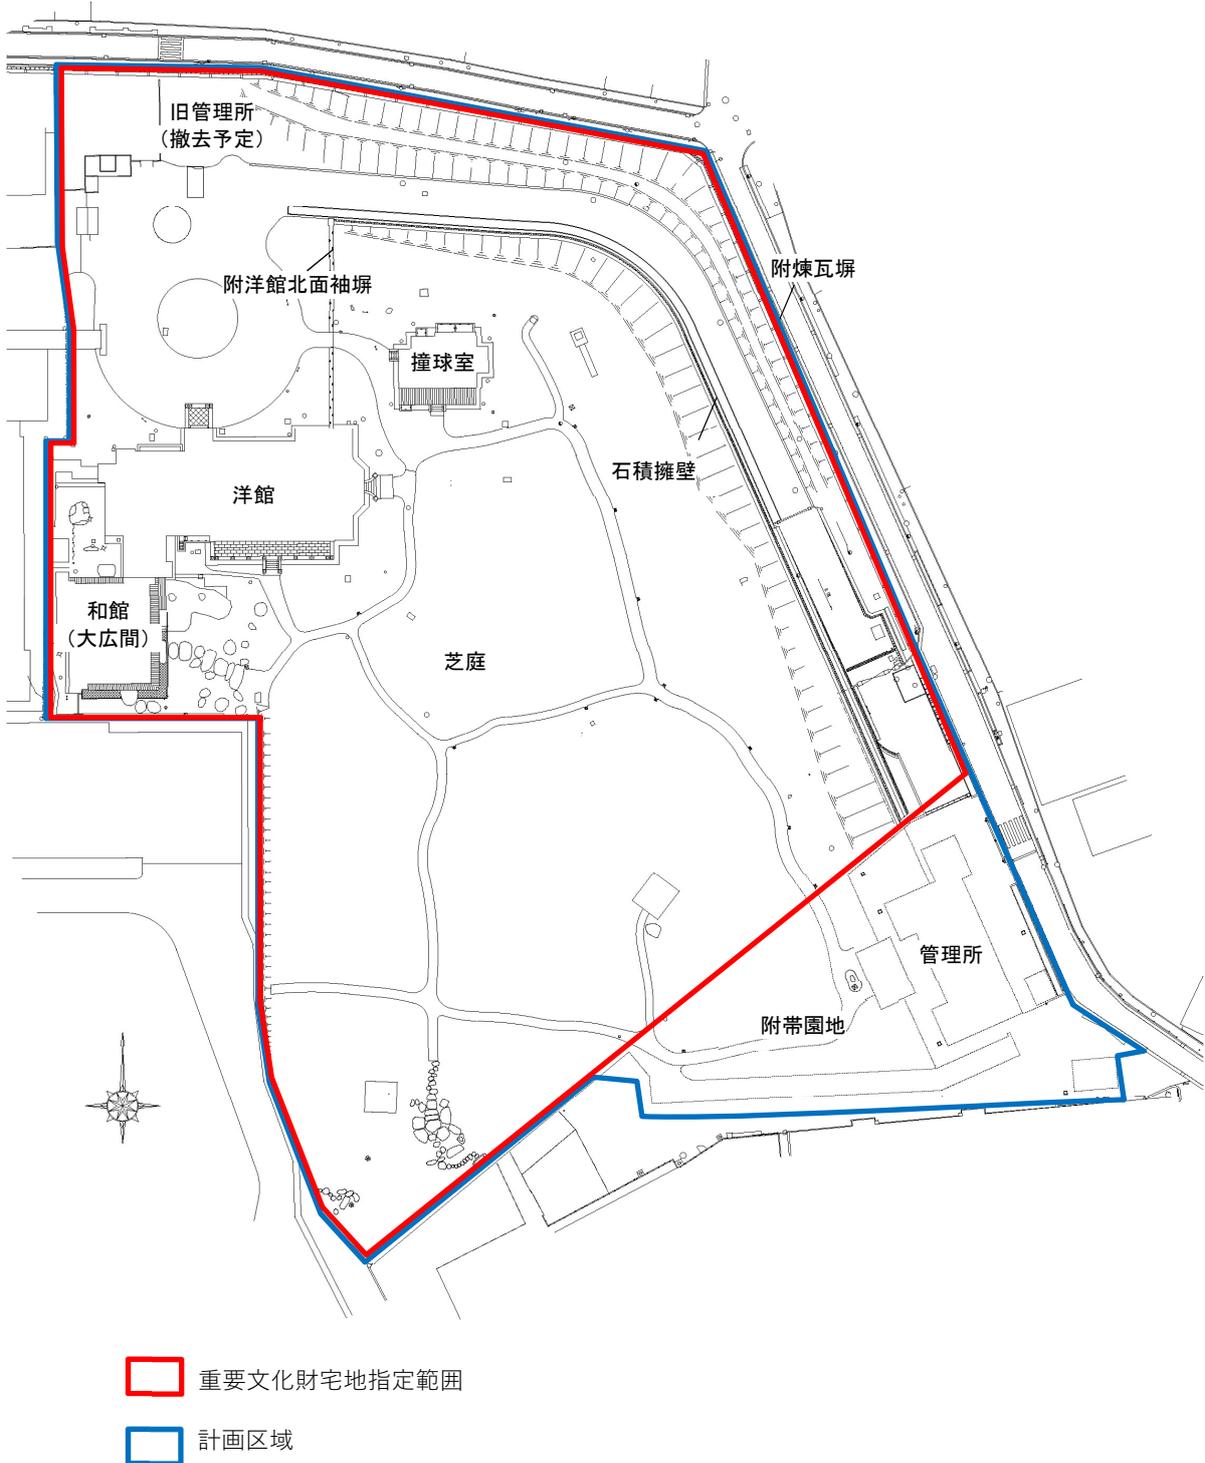
図1-101 計画区域図

都市計画旧岩崎邸公園（以下「旧岩崎邸庭園」という。）を本計画の区域とする。重要文化財指定範囲（18,235.56 m²）と重要文化財指定外範囲（2,472.51 m²）の区域がある（図1-101）。
