## 城北中央公園調節池（二期）工事における 掘削土砂中のアスベスト含有建材片の確認と今後の対応について

都が整備を進めている城北中央公園調節池（二期）工事において、掘削した土砂約 1,200 m<sup>3</sup>の中から少量（約 0.002 m<sup>3</sup>）のアスベスト※<sup>1</sup>含有建材片の混入を確認したため、お知らせします。

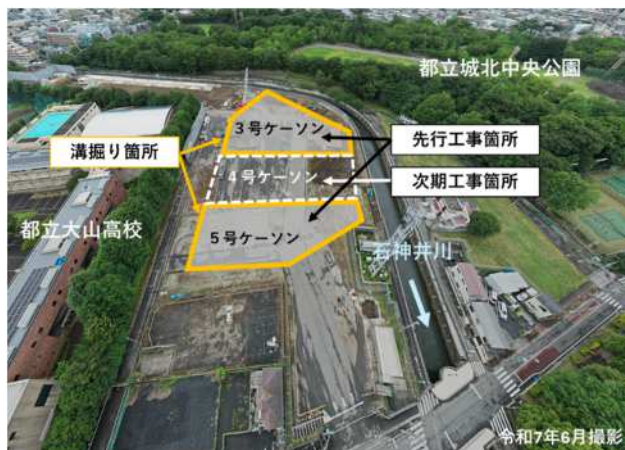
溝掘り箇所位置図

城北中央公園調節池（二期）工事は令和7年6月に現場着手し、防音壁の設置や施工ヤードの整地を進めてきました。その後、調節池本体の掘削に先立ち、掘削予定箇所の周囲に山留め用の鋼矢板を設置するため、深さ約1mの溝掘りを開始しました。

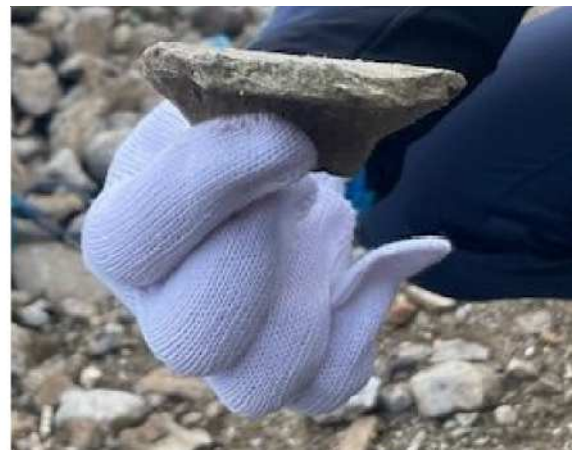
この溝掘りで発生した土砂にコンクリート殻等が混入していたため、処分に先立ち分別したところ、令和7年11月にアスベスト含有の疑いがある建材片を1個確認しました。検査機関による分析の結果、当該建材片はスレート材で、発じん性が比較的低い非飛散性のアスベストを含むことが判明しました。

土砂に混入していたスレート材

溝掘り箇所の土砂は、大型土のう袋に梱包して運搬車両に積み込む等、石綿含有産業廃棄物として適正に処分します。

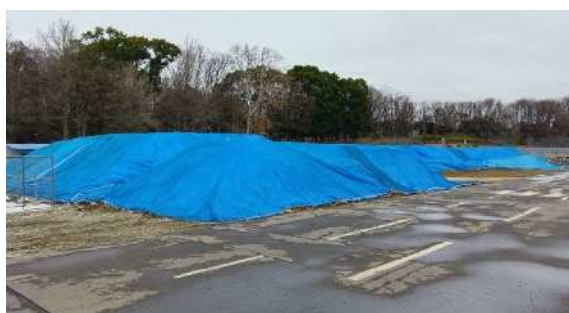
これを受け、分別したコンクリート殻にアスベスト含有建材片が含まれていないかを詳細に確認するとともに、調節池整備箇所全体についても調査を実施することとしました。また、溝掘りした土砂、分別したコンクリート殻等の山、溝掘り箇所をシートで覆い、飛散防止対策を講じました。それ以外の地表面にはアスベスト含有建材片は見当たらず、地中に埋められている状態です。さらに、大気中のアスベスト濃度を定期的に測定し、現場周辺の安全性を継続的に確認しています。

溝掘りした土砂のシート養生

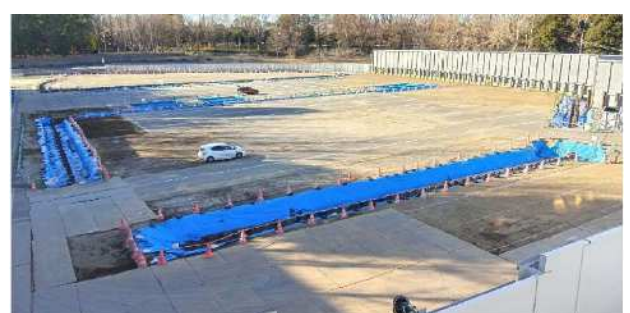
溝掘り箇所のシート養生

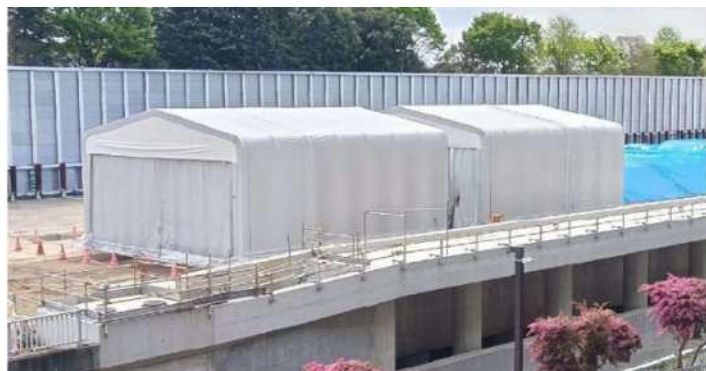
溝掘り箇所の土砂から分別したコンクリート殻等について、テント設置やミスト噴射による飛散防止対策を講じた上で、令和8年3月から4月にかけてアスベスト含有建材片の混入状況を調査しました。その結果、掘削土砂約1,200 m<sup>3</sup>の中から、非飛散性のアスベストを含む少量のスレート材が67個、約0.002 m<sup>3</sup>確認されました。

テント設置状況

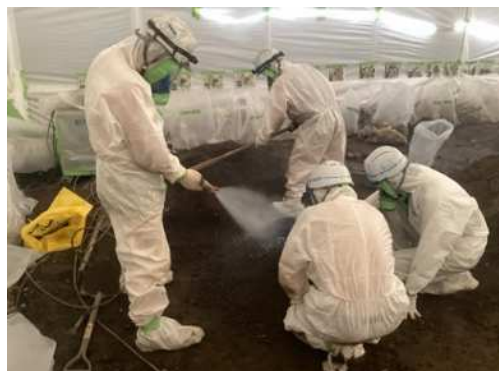
テント内調査状況

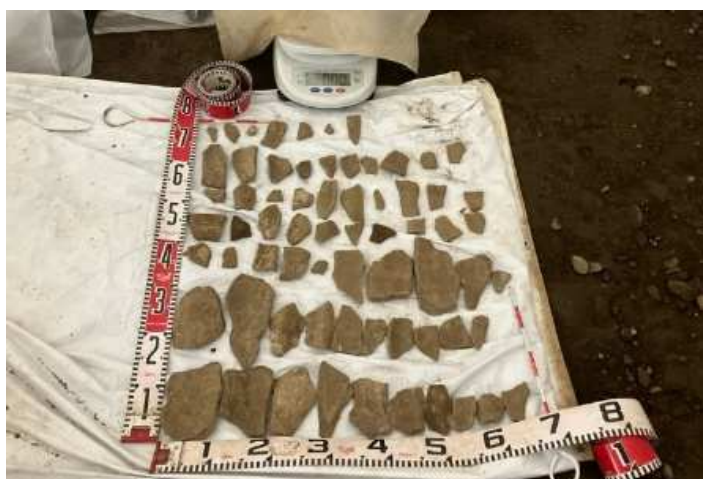
確認されたスレート材（全数）
