石神井川の概要

石神井川の整備状況

石神井川の整備イメージ

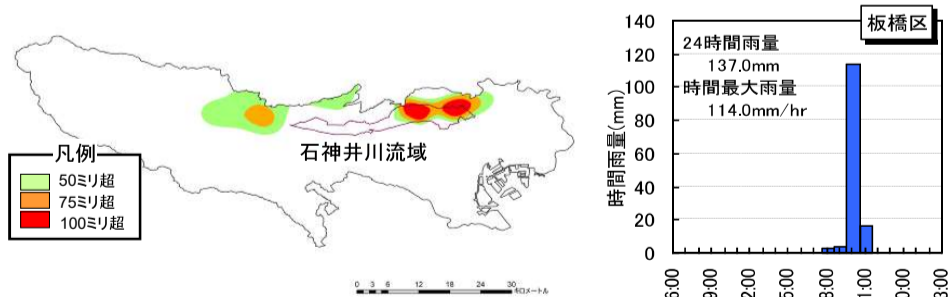
平成22年7月の集中豪雨

- 7月5日夕方から夜にかけて板橋区・北区などで集中豪雨が発生し、板橋区観測所で時間最大100mm以上の激しい雨が観測され、北区の石神井川溝田橋付近で溢水
- 石神井川では浸水家屋660棟の被害が発生

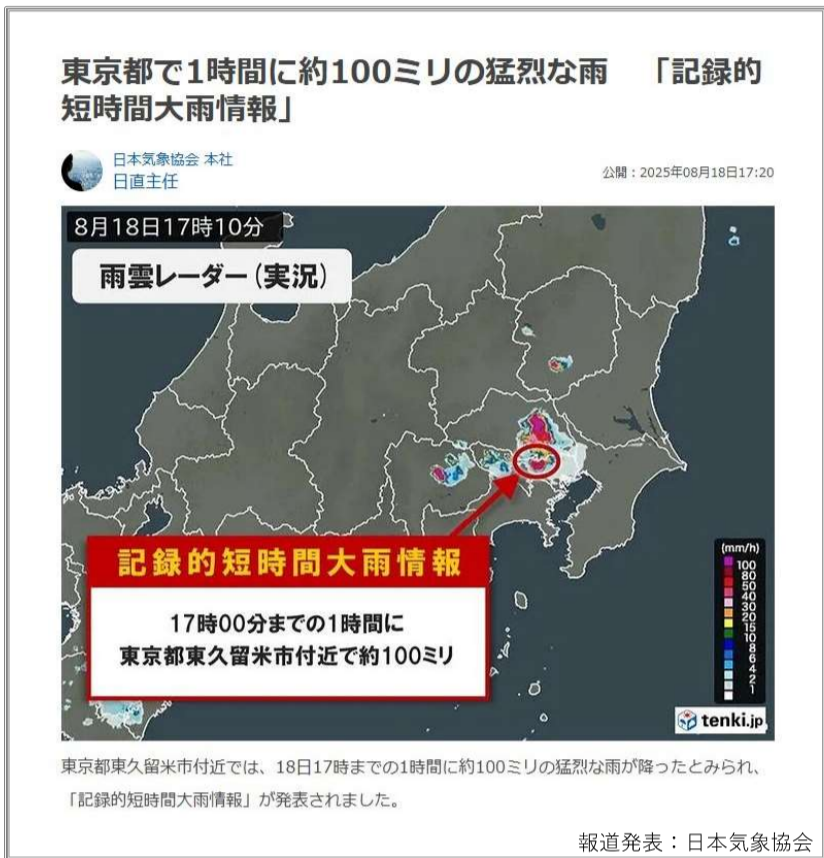
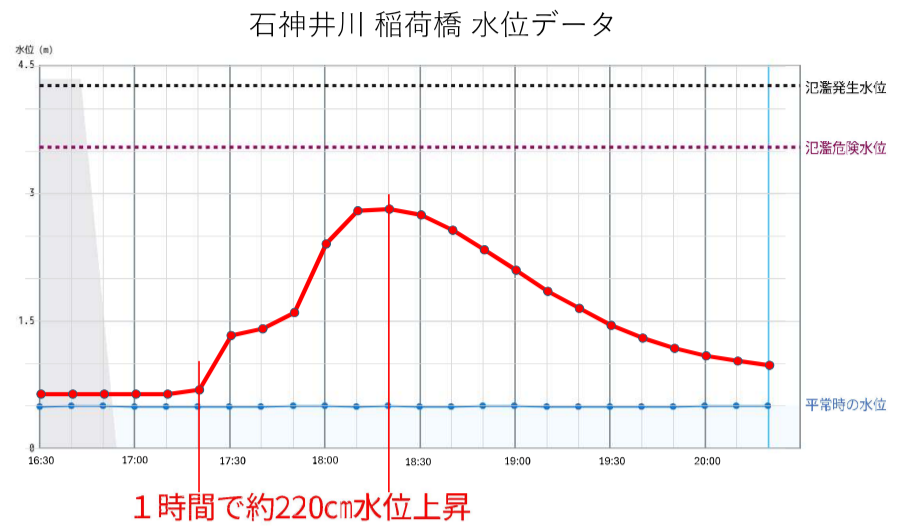
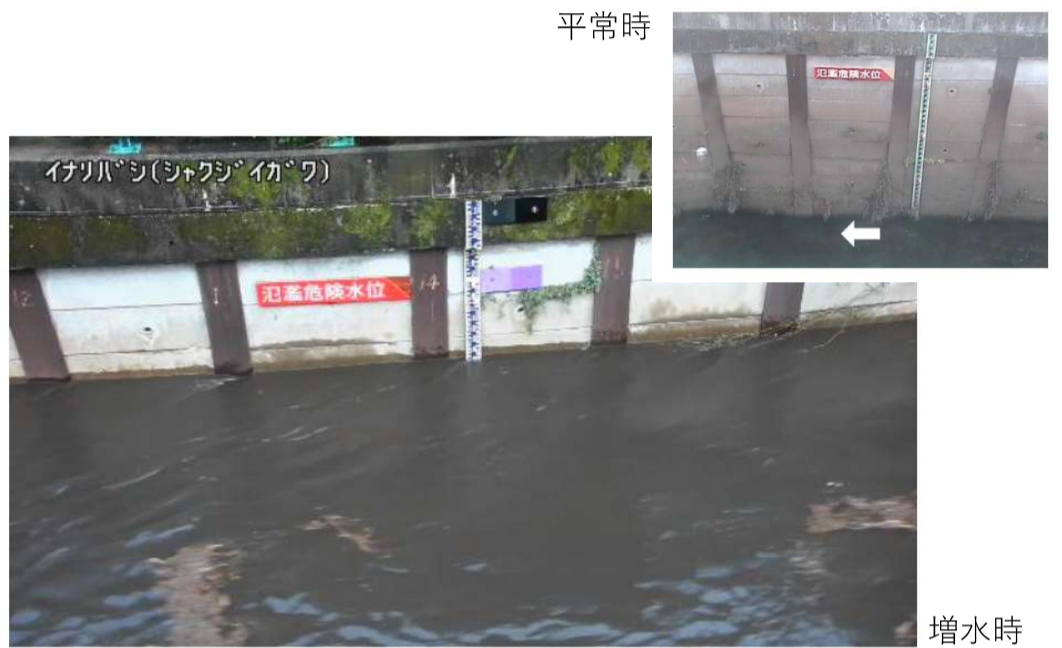
令和7年8月18日の集中豪雨

- 18日午後から天気が急変し、都内で記録的短時間大雨情報が発令
- 石神井川 稲荷橋では、1時間で約220cmの急激な水位上昇が観測され、氾濫危険水位の約50cm下まで水位が上昇

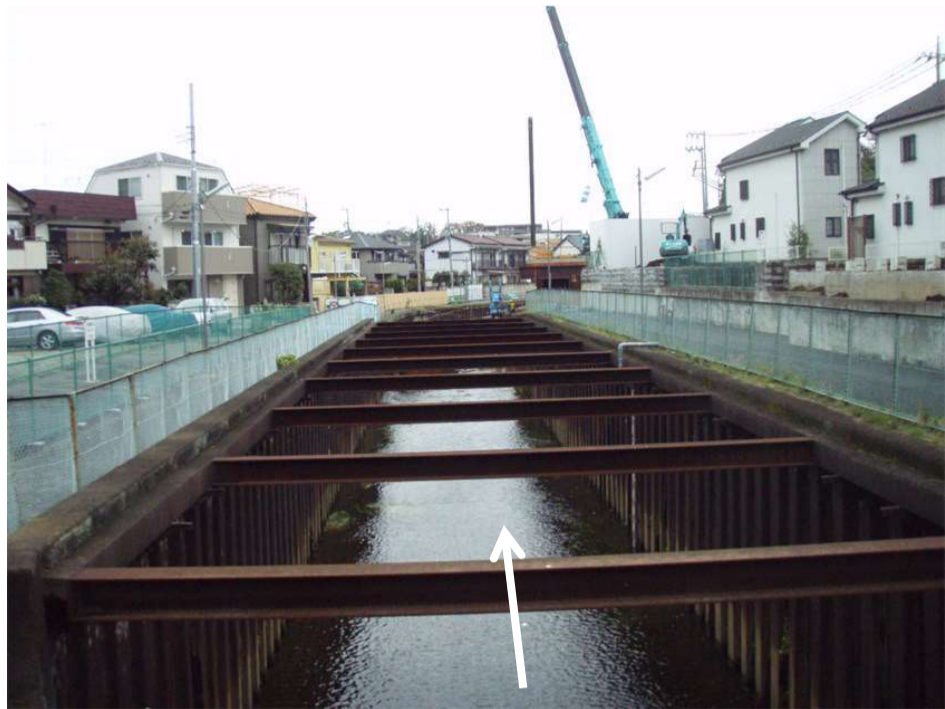
整備前

写真：愛宕橋下流（愛宕橋から下流側を眺めた視点）

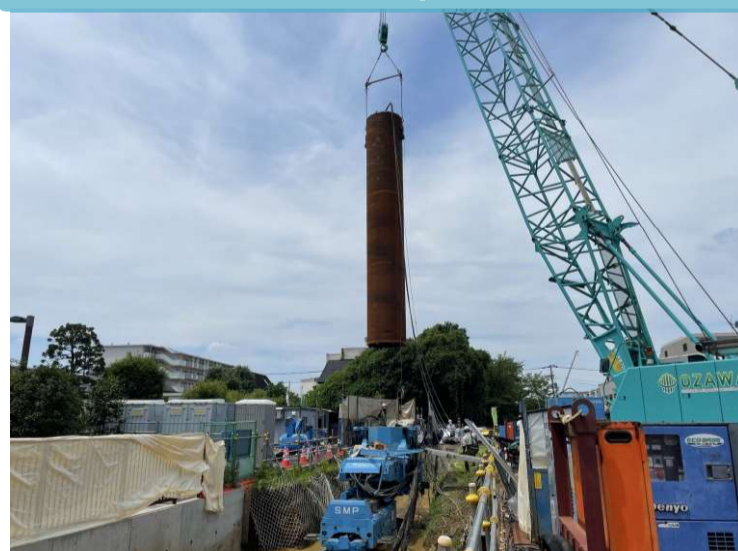
施工中

鋼管杭打設の様子

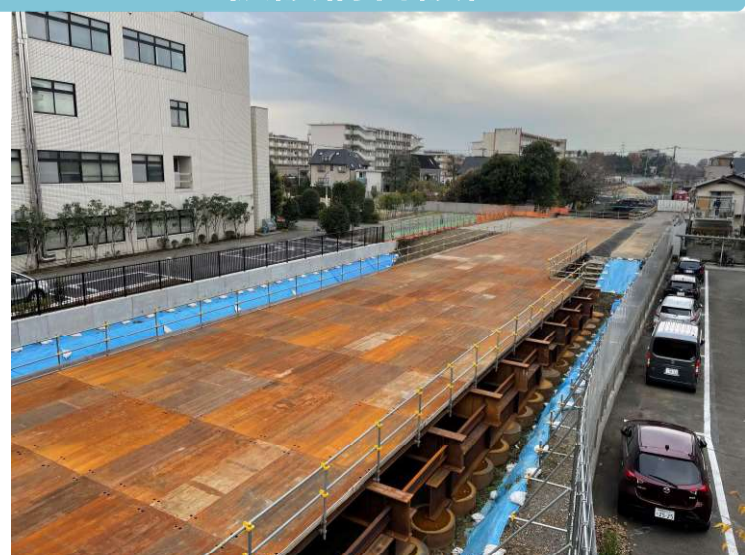
仮設構台設置

扇橋から上流を眺めた視点

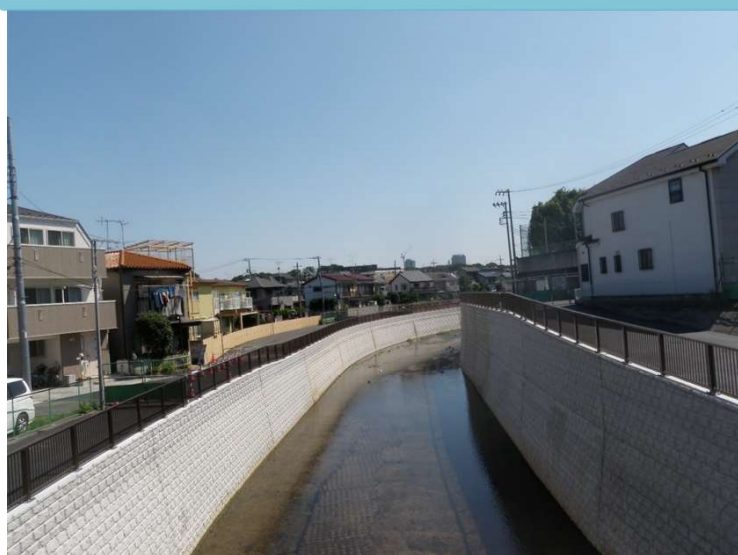
整備完了イメージ

（既整備済み 愛宕橋下流）

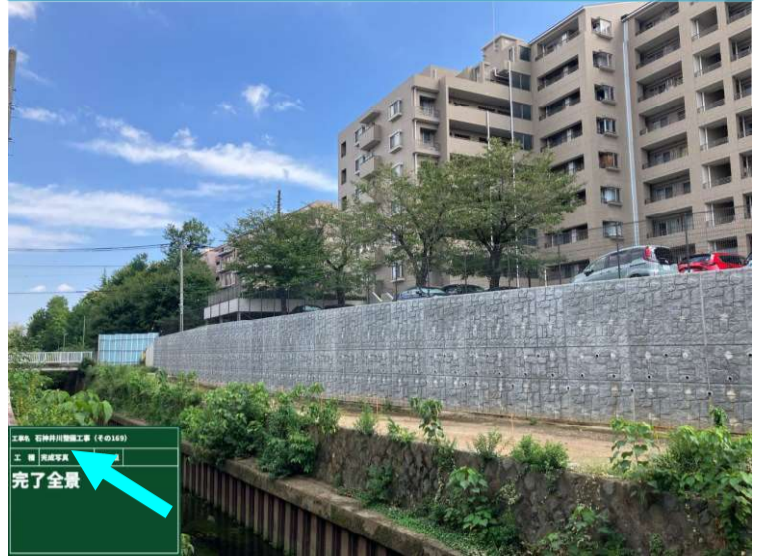
擁壁工事

上流から西豊城橋を眺めた視点

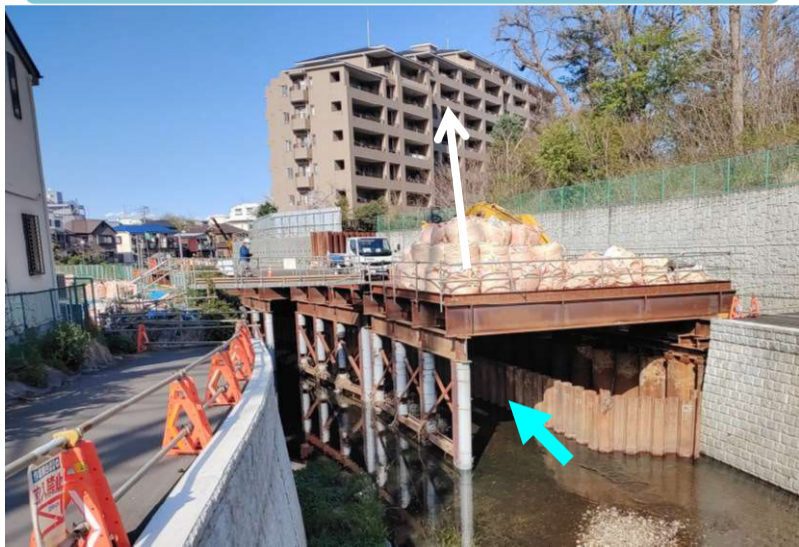
仮設構台設置

曙橋から下流を眺めた視点

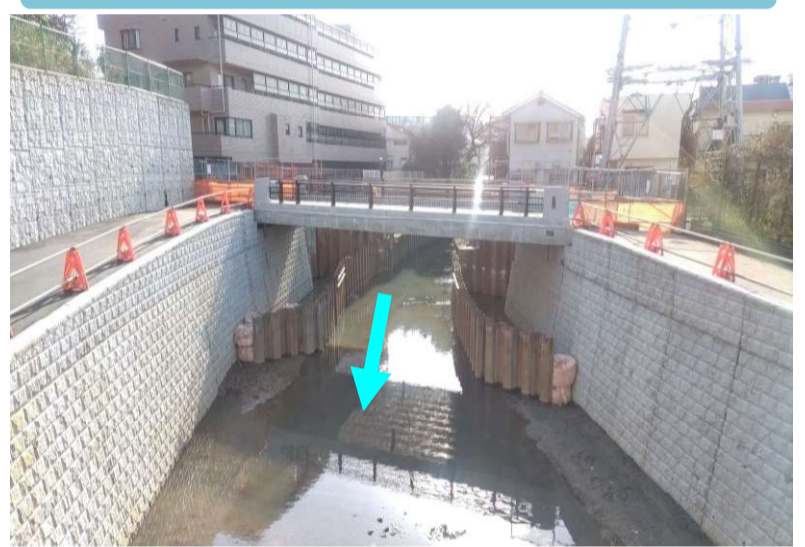
整備完了イメージ

下流側から曙橋を眺めた視点
