# 都市型水害の概要

# 石神井川の概要

# 石神井川の整備イメージ

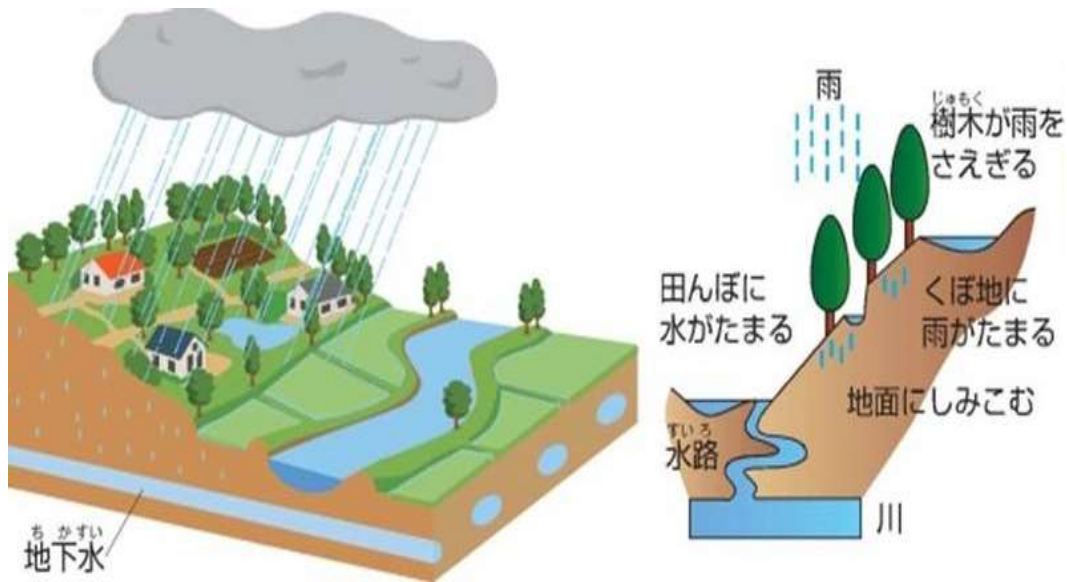
市街化前

- 雨水は地下に浸透
- 河川に流れ込む表流水は抑制

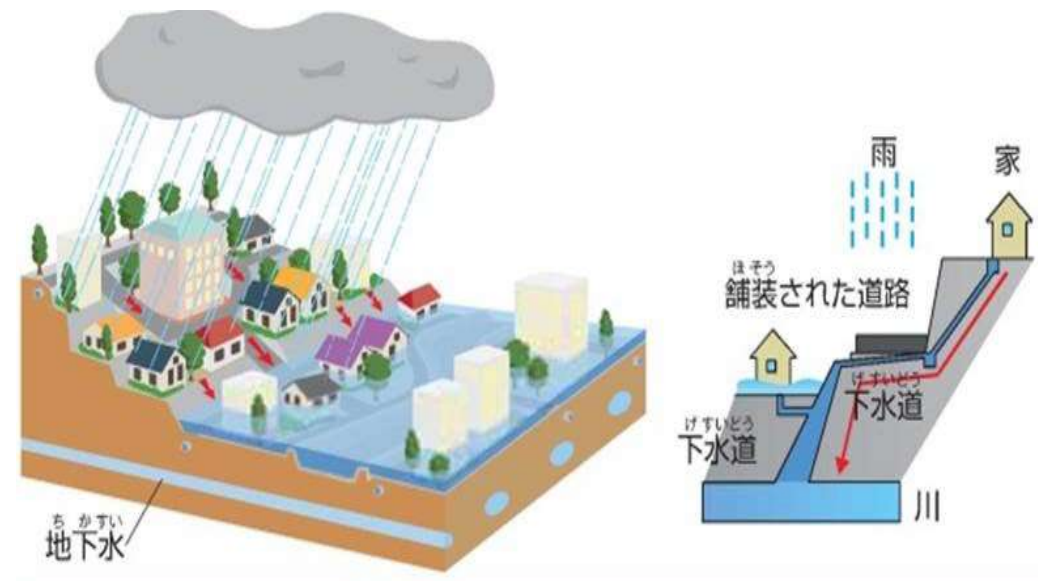
市街化後

- 開発により雨水が浸透しない地域が増大
- 短時間に多量の表流水が河川に流入

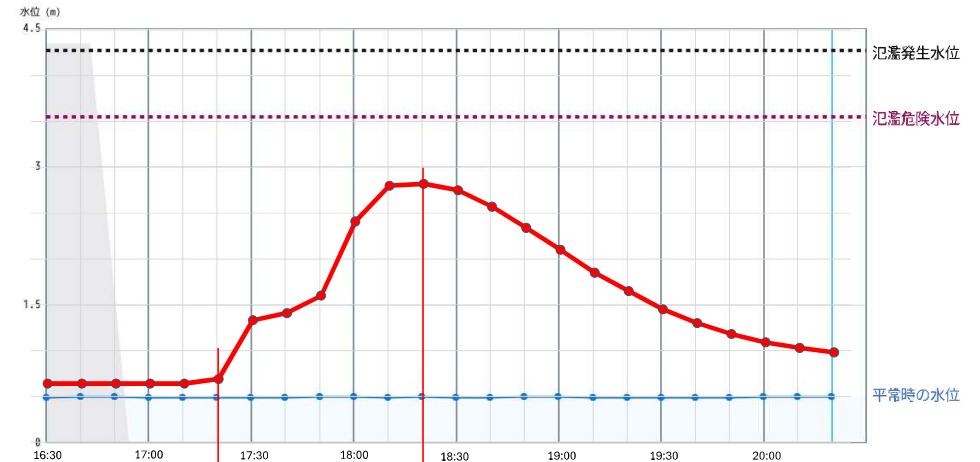
石神井川 稲荷橋 水位データ

- 18日午後から天気が急変し、都内で記録的短時間大雨情報が発令
- 石神井川 稲荷橋では、1時間で約220cmの急激な水位上昇が観測され、氾濫危険水位の約50cm下まで水位が上昇

1時間で約220cm水位上昇

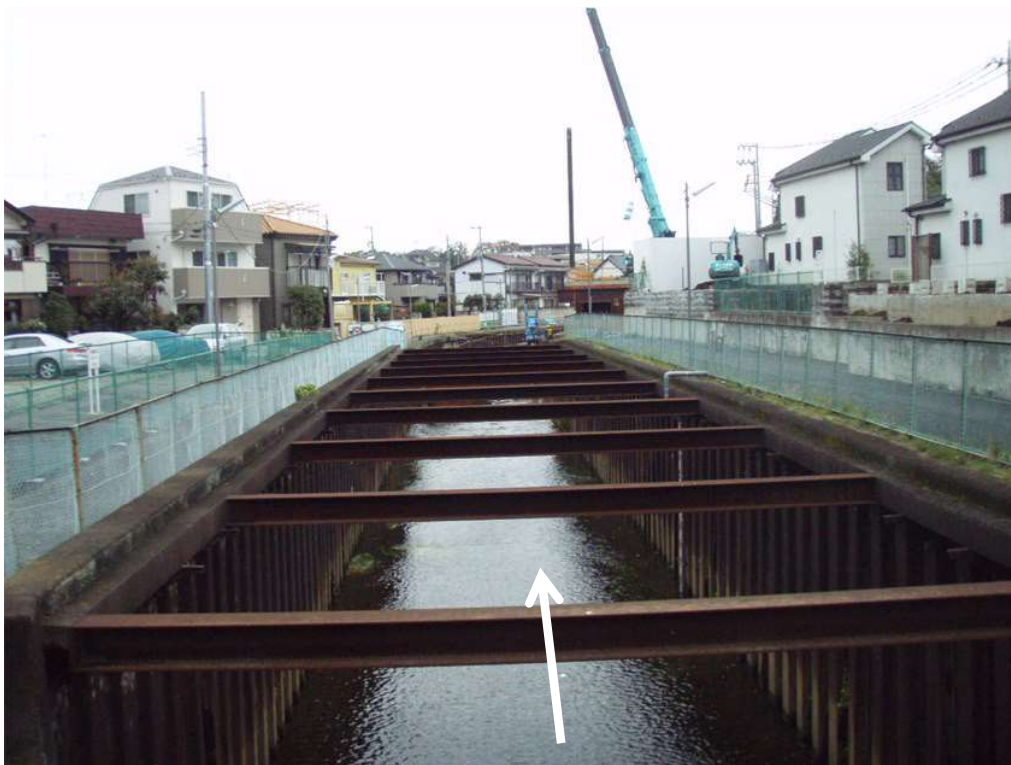
整備前

写真：愛宕橋下流（愛宕橋から下流側を眺めた視点）

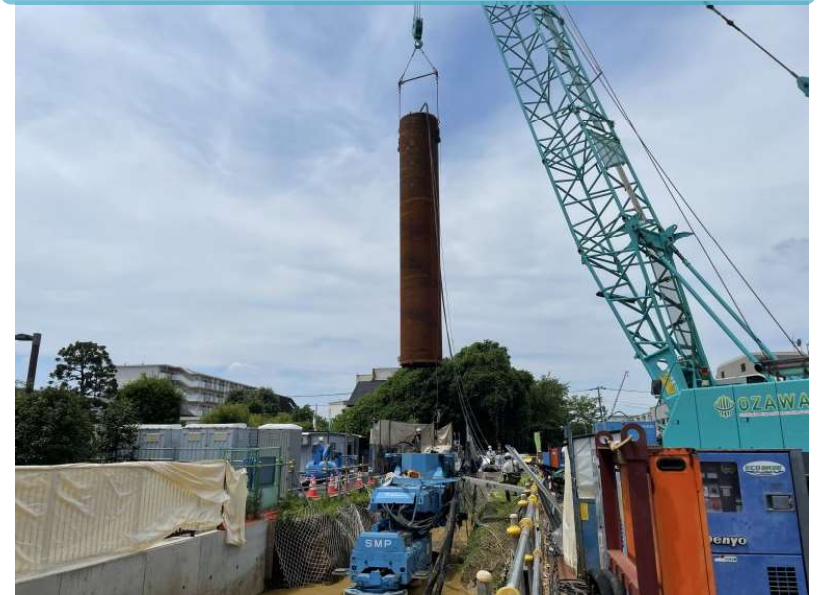
施工中

鋼管杭打設の様子

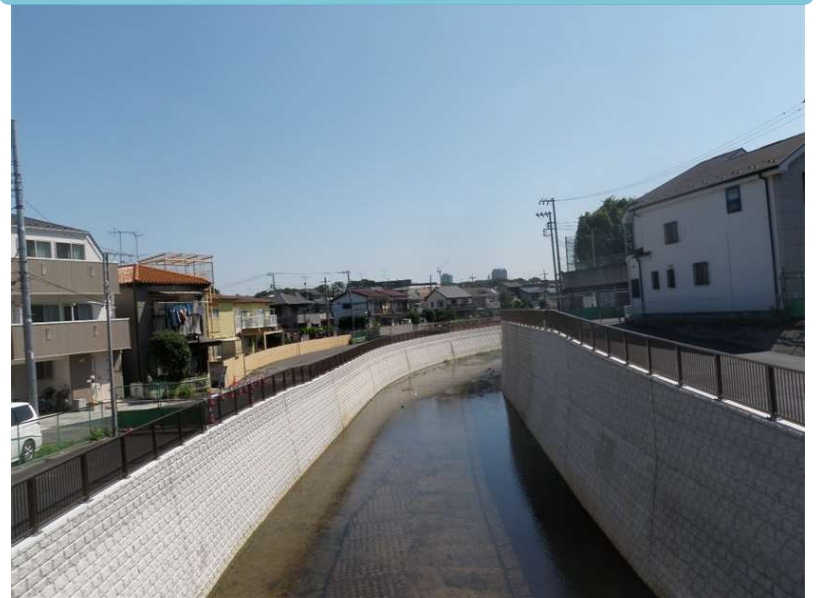
整備完了イメージ

（既整備済み 愛宕橋下流）

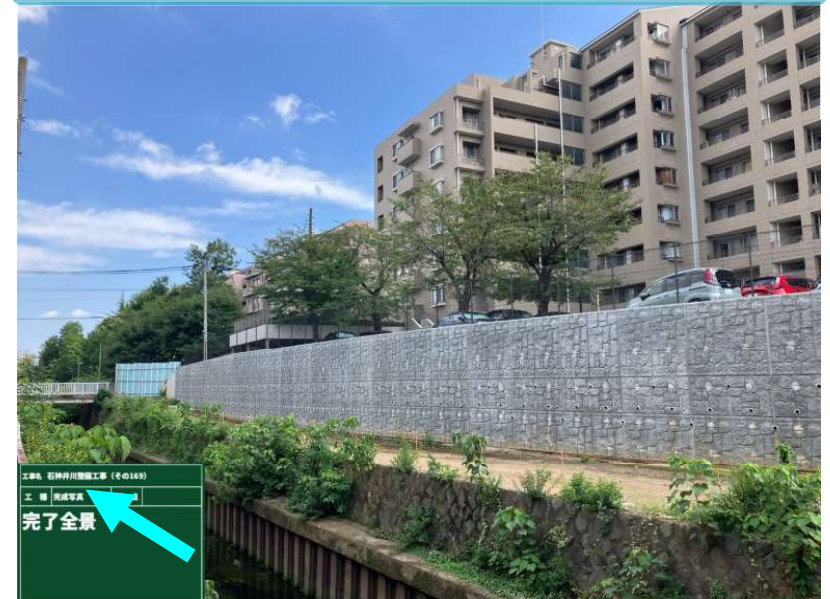
擁壁工事

上流から西豊城橋を眺めた視点

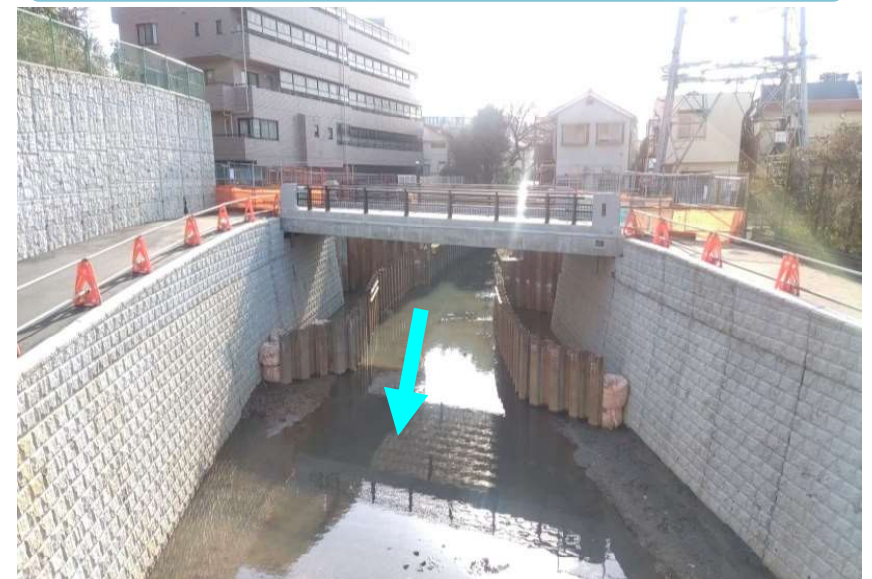
整備完了イメージ

下流側から曙橋を眺めた視点
