# トンボ舞う 石神井の水辺

かいぼりを軸とした水辺再生の取組をつたえる

No. 12  
2026年2月

発行  
東京都  
東部公園緑地事務所

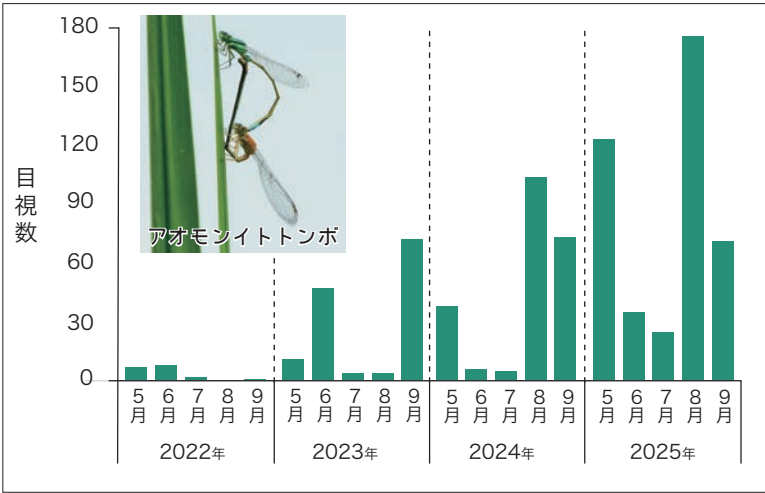
図3. 石神井池のイトトンボ科目視数の月別推移

○イトトンボの仲間  
 個体数が増えつつも増加したトンボは、アジアイトトンボ、アオモンイトトンボ、クロイトトンボを中心とするイトトンボ科です。イトトンボは水草が豊富な水辺を好みますが、繁茂し過ぎて水面が無くなると生息しにくくなります。

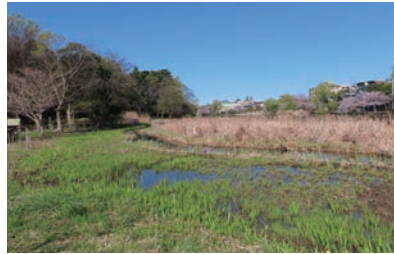
石神井池下流部の湿地

石神井池でトンボが増加した要因は、外来魚の減少や水質改善が進んだことに加え、2021年から行っている池畔での湿地再生活動が関係していると推測されます。特に池の下流部では、外来植物であるキシヨウブが繁茂して陸地化していましたが、根茎や堆積物の掘り取りや草刈りを行い、さまざまなトンボに好適な湿地が回復しています。

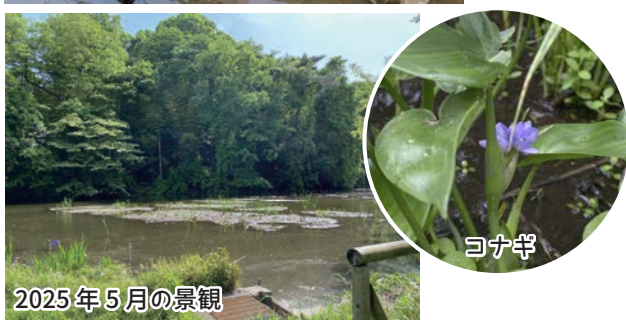
2025年5月の景観

遮光シートは一年後に取り外し、隣の区画へ移設しています。シートを外した跡には広い水面が回復し、コナギなどの水草が見られるようになりました。ギンヤンマやチョウトンボを観察できる人気のスポットにもなっています。
