新技術調査表 (1)

登録番号		2021005			
名 称	桁端部側方型充填工法				作成年月日	2022年 1月31日	
					更新年月日	年 月 日	
副 題	PC・RC橋の桁端遊間部の漏水対策			開発年月日	2014年10月 1日		
分 野	1 共 通 3 公 園 5 海 岸 7 その他	②道 路 ④河 川 ⑥砂 防	区 分	1材 料 ②工 法 3製 品 4機 械 5その他	大 分 類	特 記 項 目	
					道路維持		作業効率：工程短縮
開 発 者 等	開 発 会 社	会社等名	中井商工株式会社			担当部署	技術部
		担当者名	箱崎 雄治			TEL	06-6976-4481
	提 案 会 社 兼 問 い 合 せ 先	会社等名	中井商工株式会社			担当部署	営業部
		担当者名	石生 洋平	〒	275-0014	TEL	047-408-2220
		住 所	千葉県習志野市鷺沼4-2-22			FAX	047-408-2221
ホームページ	https://www.nakaishoko.co.jp/ketatan/			e-mail	tokyo@nakaishoko.co.jp

桁端部側方型充填工法とは、PC・RC橋の桁端部遊間の漏水に対し、道路橋の側面より施工する工法である。道路橋の両壁高欄にガイドワイヤーを渡し、独自開発した施工器具を利用して遊間部幅40mm～150mmに対して伸縮性のある側方充填材(3eシール)を充填し、止水・導水を行う(図-1、図-2、図-3)。

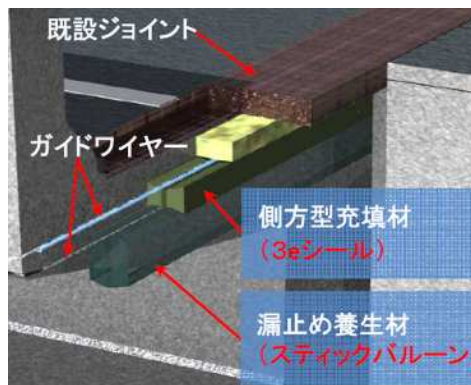
図-2 側方型充填工法止水構造

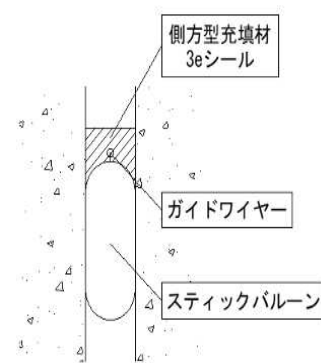
図-3 設置断面イメージ

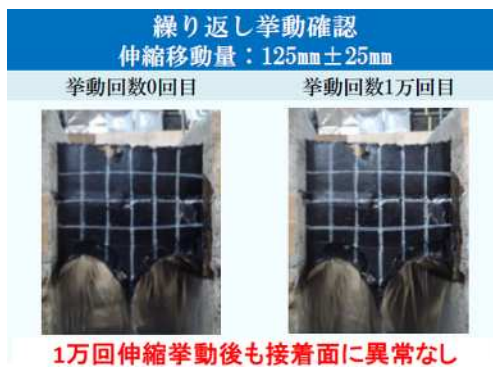
- ・伸縮挙動実験《2018年12月 自社内にて実施》
【方法】30年に相当する10000回の繰り返し伸縮挙動をかけ、損傷有無を確認。
【結果・評価】漏水や亀裂・剥離等の異常が無く、止水性能に問題がない(写真-1)。
- ・土砂挙動実験《2018年12月 自社内にて実施》
【方法】止水材上面に100mm厚の土砂を堆積した状態で10000回の繰り返し伸縮挙動をかけ、止水材の損傷及び落込み程度を確認。
【結果・評価】接着面の剥がれや止水材の落込みが無く、追随性が認められた。
- ・止水性確認実験《2018年12月 自社内にて実施》
【方法】10000回の繰り返し挙動実験終了後に高さ100mmの水をため、漏水有無を確認。
【結果・評価】水をためた状態で24時間経過観察をしたが漏水無を確認できた。

写真-1 繰り返し挙動実験結果

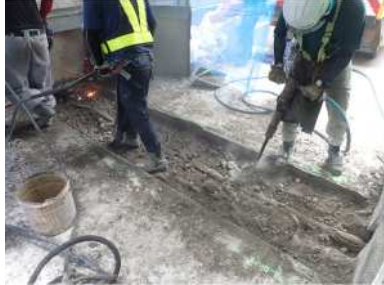
従来の伸縮取替工ではジョイント撤去時にブレーカーを使用し、ハツリ過ぎやひび割れの原因となる。また、交換用の伸縮装置のアンカーが既設の鉄筋に干渉し、据付出来ない場合は鉄筋を切断する事例もある(写真-5)。それに対し、新技術の桁端部側方型充填工法は切削作業等が全く発生しないため橋梁への負担を軽減することが可能となり、長寿命化に寄与することができる(写真-6、写真-7)。

写真-5 伸縮装置取替工(床版切削有)

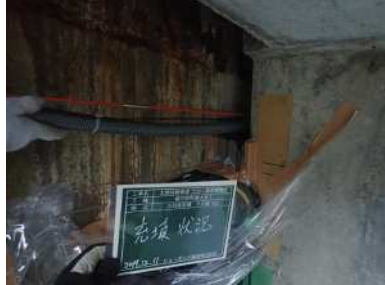
写真-6 側方型充填工(床版切削無)

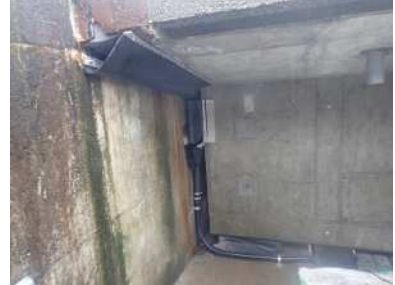
写真-7 側方型充填工 施工完了

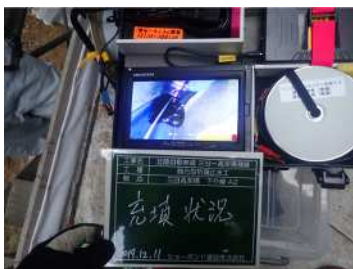
桁端部は非常に狭小であり、内部での作業は目視での確認が困難となるため、専用カメラにて管理を行う。専用カメラからモニターに映し、充填状況を確認する。(写真-8)

写真-8 充填確認状況

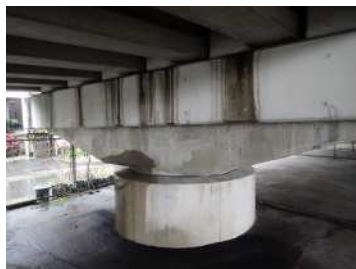
実橋梁での適応確認として、平成26年4月に施工完了した橋梁に対し追跡調査を行ったところ、桁端部側方型充填工法を適用していない橋脚は多くの漏水跡が確認できたが、適用した橋梁は漏水跡がなく、防水材が機能していることが確認できた(写真-9、写真-10)

写真-9 側方型充填工法(未適用)

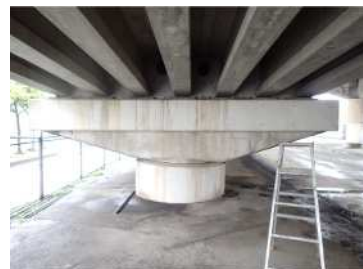
写真-10 側方型充填工法(適用済)
