3. RC 床版薄層増厚補修工法の水張り条件下での疲労耐久性（その２）

Fatigue Durability of Thin Layer Thickening Repair Method for RC Slabs under Water Filling Conditions (Part.2)

（公財）東京都道路整備保全公社道路部土木技術課　小作 好明、安藤 哲明

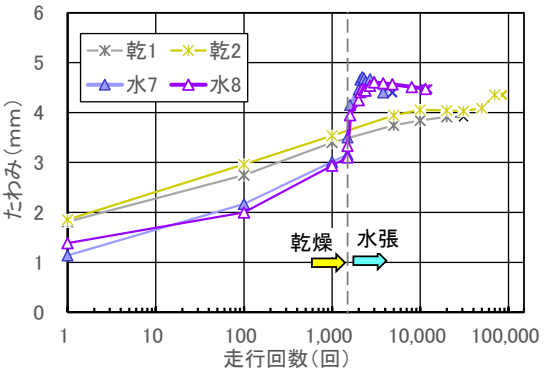
図－5　たわみの推移

図－5 に乾 1、乾 2、水 7、水 8 の無補強の場合のたわみの推移を示す。水 7 と水 8 では、乾燥条件から水張条件に切り替えた走行回数 1500 回から急速にたわみの値が増加するようになり、水張条件では、乾燥条件に比べて耐久性が低下しやすいことが見て取れる。水張条件では、たわみ量が一度ピークに達した後、たわみ量が減るという現象がある。これはひび割れが進行していくと床版試験体の形状が折れ曲がった変形から丸みを帯びた変形になっていくためではないかと推測している。また、走行回数 1500 回に着目すると、水張条件のたわみ量は、乾燥条件に比べて大きくなっていることから、水分を含んだ床版試験体は、たわみやすくなることが考えられる。なお、図－5 に示したたわみ量は、図－6 に示すように床版試験体のほぼ中央の位置で測定した値である。

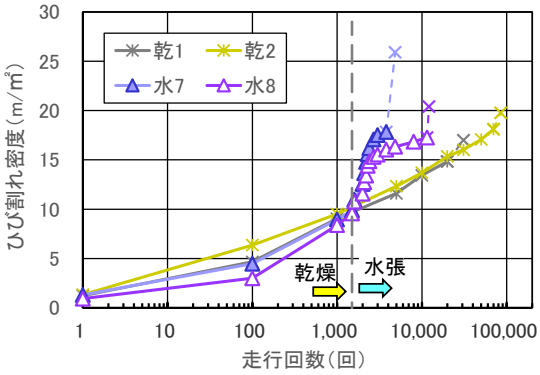
図－11　下面ひび割れ密度の推移

図－11 に床版試験体の下面における格子密度法によるひび割れ密度を示す。乾燥条件から水張条件に切り替えた走行回数 1500 回を境に水 7、水 8 のひび割れ密度の増加速度が乾 1、乾 2 に比べて大きくなる。

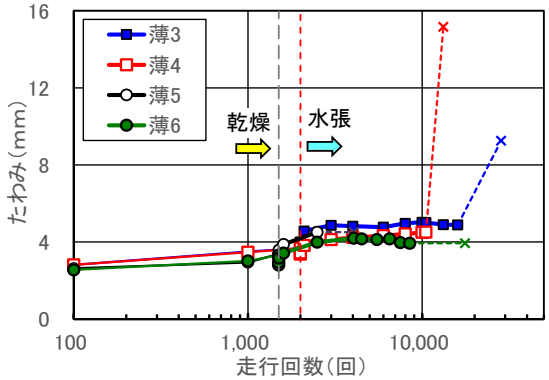
図－12　たわみの推移

図－12 に床版試験体を 2cm 切削し、切削部 2cm の上層部分に薄層増厚材を施工した薄 3、薄 4、薄 5、薄 6 のたわみの推移を示す。水張条件での薄 3、薄 6 では、たわみ量が一度ピークに達した後、たわみ量が減るという現象が見られる。なお、図中の破線と×印は、破壊走行回数を明示するために表示したものである。薄 3 と薄 4 の場合、床版試験体が破壊した後の値、その他のケースではひとつ前のたわみ量値として図示しているため参考値扱いである。

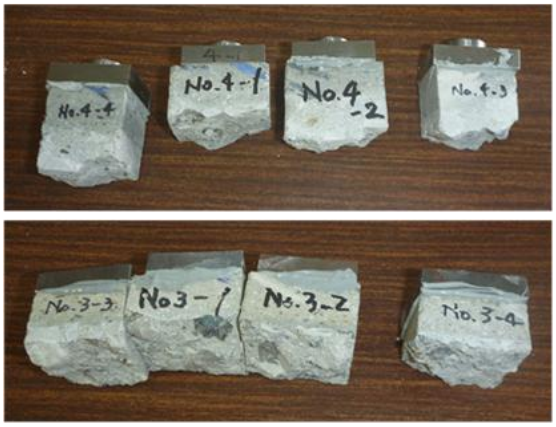
写真－9　接着強度試験の状況

表－8 に建研式による接着強度試験の結果を示す。また、写真－9 に接着強度試験の状況、写真－10 に接着強度試験後の採取試料の例を示す。上面 4cm×4cm の四角柱になるように床版試験体おいて切り込みを入れて接着強度試験を実施した。切り込み不良や測定ができなかった場合は表中に値を記入しなかった。この表における材齢の日数は、薄層増厚施工後からの日数である。材齢 10 日以下の接着強度（N/mm²）は、走行試験を実施する前に走行に影響しない床版端部において切り込みを入れて接着強度試験を実施した。材齢 70 日以上の場合は、走行試験で破壊した床版試験体のうち、損傷がないと思われる箇所で実施した。

薄 3、薄 4 の場合、引張による破断面はすべて母材の位置になった。薄 5 では薄層増厚を施工する際に増厚材と母材の間に接着材を塗布しているが、接着部で引張による破断があった。薄 5 の場合、接着部での接着強度が母材よりも低い 0.83N/mm²、0.70N/mm² といった値があり接着強度が小さかった。

薄 6 の場合は増厚材と母材の間にもともと接着材を塗布しておらず、接着部での破断があるが、ウォータージェットで下地処理をしており母材と増厚材が一体化したため接着強度は母材と同等の値となっている。

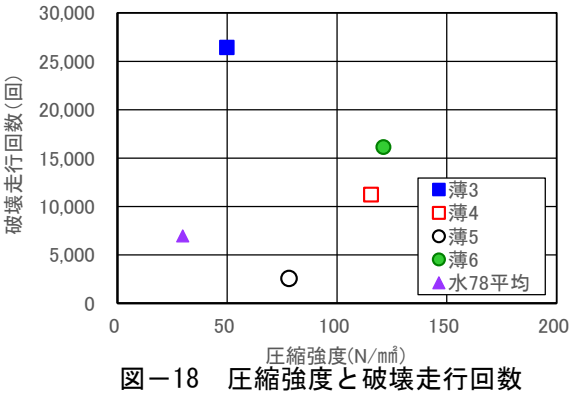
図－18　圧縮強度と破壊走行回数

図－18 に増厚材の圧縮強度（材齢 28 日）と破壊走行回数（水張後）の関係を示す。条件を水張条件として比較するため、縦軸の破壊走行回数は、切削･増厚施工し、水張条件に切り替えた時点を 0 回とし、破壊走行回数（総数）から予備載荷走行回数（1500 回または 2000 回）を差し引いた値で

ある。また、図中の水 78 平均とあるのは、水 7 と水 8 では切削･増厚の加工はしていないが、上面 2cm は母材の圧縮強度とし、破壊走行回数は水 7 と水 8 の平均値を示している。圧縮強度は薄 3 が最も小さく、薄 4 と薄 6 の圧縮強度が大きくなっており、薄 5 はそれらの中間である。破壊走行回数と上面 2cm の増厚材の圧縮強度は無関係のようである。

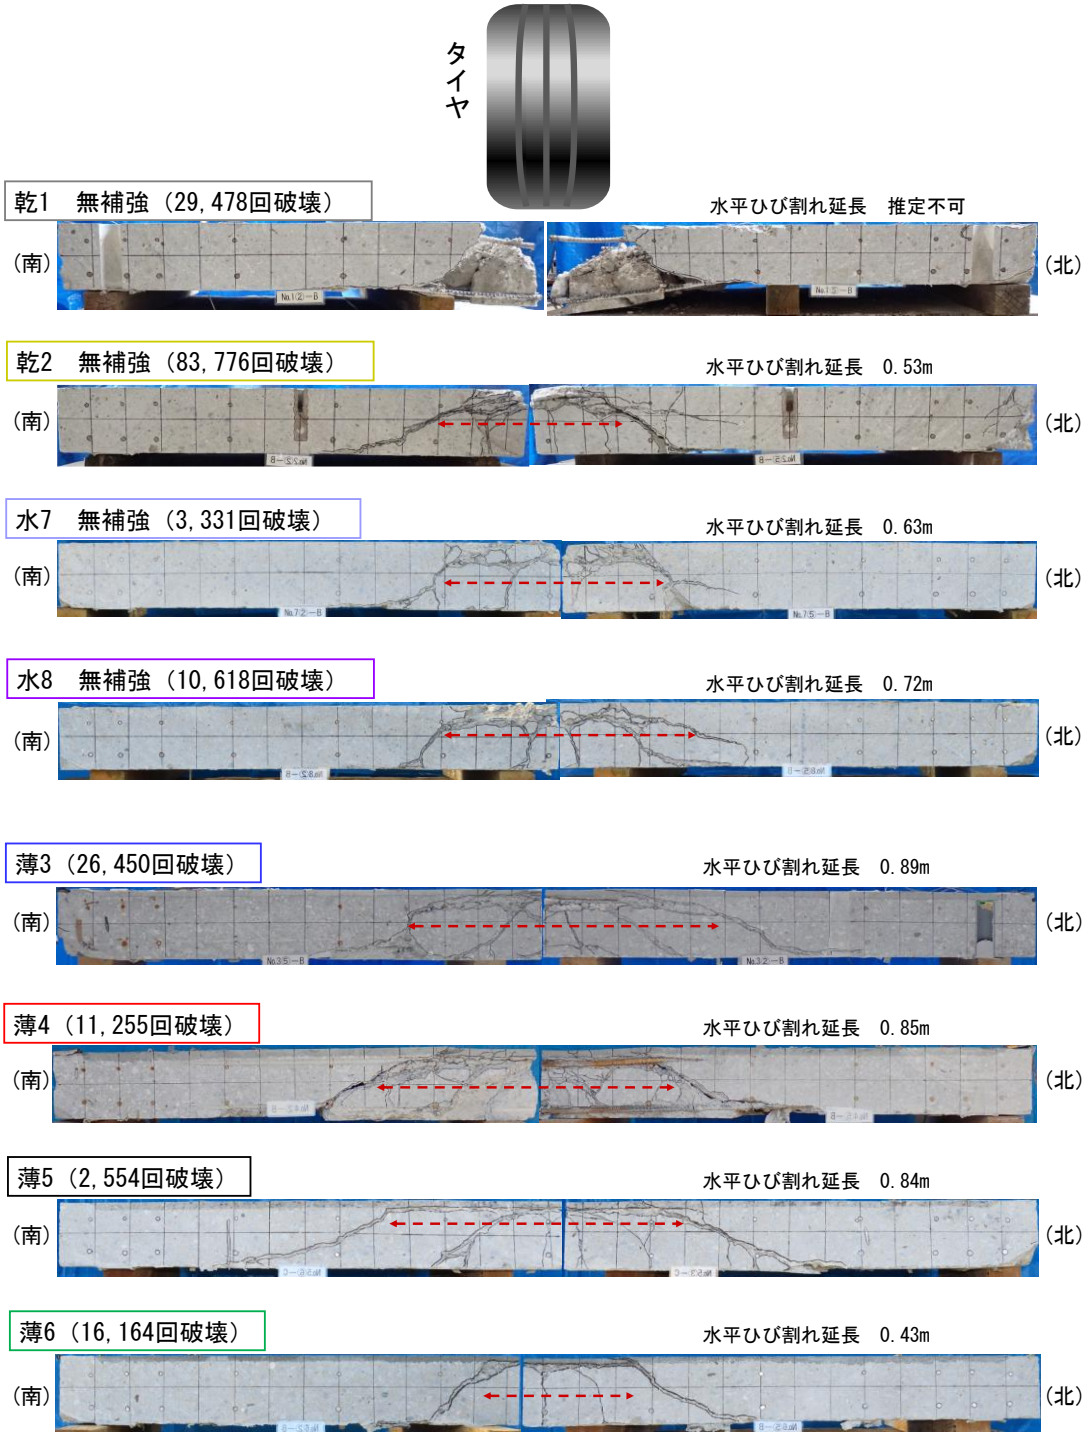
写真－11　橋軸直角方向の切断面

写真－11 に走行試験で破壊した床版試験体の橋軸直角方向の切断面写真、写真－12 に橋軸方向の切断面写真を示す。この写真は方向を統一するため、角度や大きさ調整、反転など行っており、写真上の文字が鏡文字になっている場合がある。記載の破壊走行回数は、施工･水張後の破壊走行回数である。また、切断面の写真では水平ひび割れの延長を記載している。

乾 1、乾 2、水 7、水 8 の無補強の場合、乾燥条件と水張条件の両条件ともに上側鉄筋下側の水平ひび割れより上で土砂化している。薄層増厚を施工した薄 3、薄 4、薄 5、薄 6 の場合は、増厚材が壊れにくいこともあり、上側鉄筋下側の水平ひび割れより上の位置で土砂化しているのは共通している。水平ひびわれは上側鉄筋に沿っている場合と薄層増厚材と母材の接合部で剥離している場合がある。土砂化している場合は上側鉄筋に沿ったひび割れと接合部のひび割れは混在している状態になる。鉛直方向のひび割れは、下側鉄筋に繋がるようである。

破壊走行回数が最も多かった薄 3 では上側鉄筋下側の水平ひび割れがきれいに確認できる。破壊走行回数が多い場合のひび割れ形態と考えられ、上側鉄筋上側と下側の水平ひび割れが進展し、土砂化が進んだ上で押し抜き線せん断破壊に至ったものと推察している。ただし、薄 3 の場合、浸透型防水材があり、その効果が追加されている可能性があり、他のケースとは異なることに留意する必要がある。

一方、破壊走行回数が最も少なかった薄 5 では、上側鉄筋下側の水平ひび割れが少ないことが確認できる。薄 5 の場合、薄層増厚と母材の接着強度が小さかったことにより、上側鉄筋上側の水平ひび割れが進展し、土砂化が進まないまま早期に破壊に至ったことが推察され、母材との一体化が極めて重要であることが改めて確認できる。

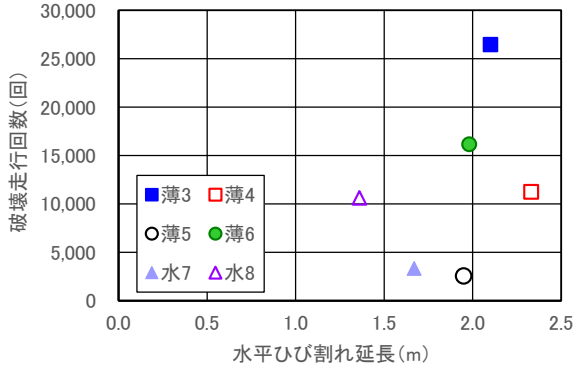
図－25　水平ひび割れの延長と破壊走行回数
（橋軸方向）

図－25 と図－26 に切断面調査で観察した橋軸方向と橋軸直角方向の水平ひび割れの延長と施工･水張後の破壊走行回数の関係を示す。破壊走行回数は水平ひび割れの延長とは無関係のようである。切断面を観察すると、すべてのケースにおいて上側鉄筋上側の水平ひび割れ、上側鉄筋下側の水平ひび割れ、下側鉄筋に繋がる鉛直のひび

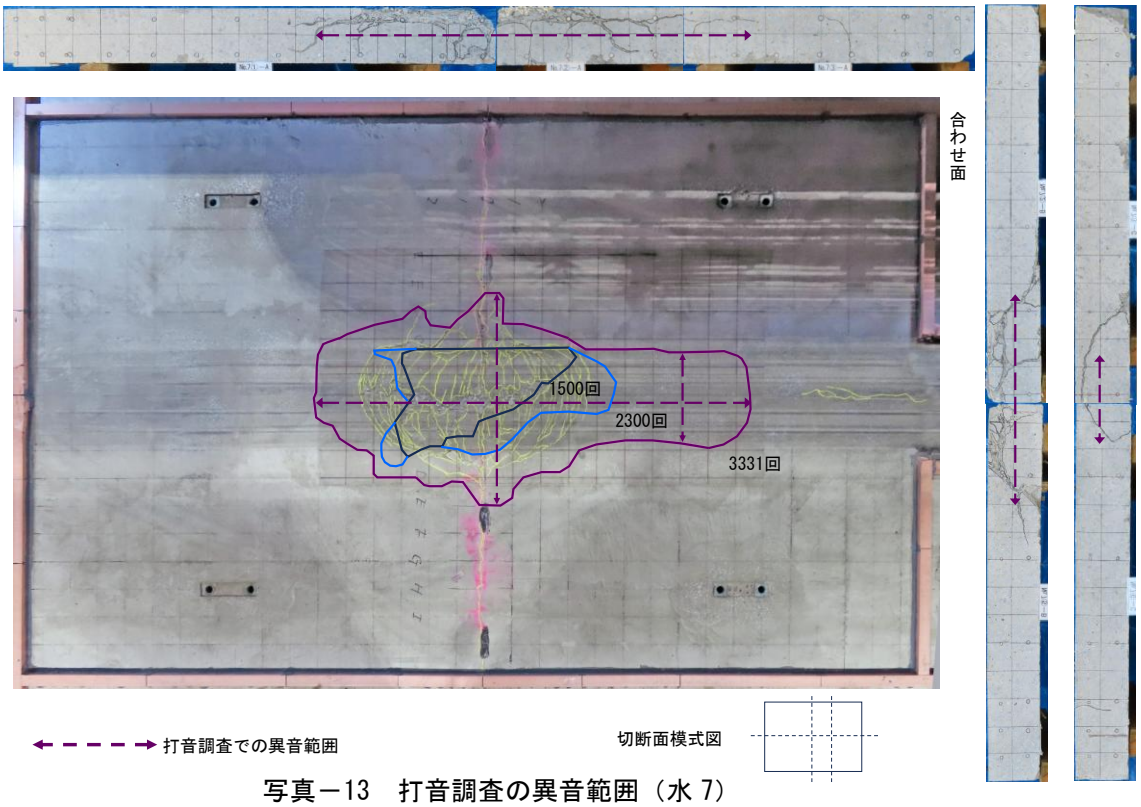
写真－13　打音調査の異音範囲（水 7）

写真－13 に水 7 の打音調査による異音範囲を記入した写真、写真－14 に水 8 の打音調査による異音範囲を記入した写真を示す。

写真上に記載した回数は施工･水張後の走行回数である。打音調査は、水 7 と水 8 のみ実施しており、その他のケースでは打音調査をしていない。打音調査では、床版試験体の上面をハンマーで叩き、異音の範囲をチョークで記入するようにした。床版試験体が破壊した後も打音調査をおこない、その後、床版試験体を切断し、ひび割れ状況を観察した。切断面において斜めに入っているひび割れは、打音調査の異音範囲から外れていることから、斜めのひび割れは打音調査で判別ができないようである。

水 7 では水張後 1500 回、水 8 では水張後 3331 回で、打音による異音がはじめて確認されたが、

打音調査で異音が顕在化した場合の水 7 では、1500 回、2300 回、3331 回と異音の範囲が拡大しており、水 8 の場合、3331 回から 10618 回まで異音範囲が拡大している。しかし、水 8 では異音範囲の拡大速度が遅くなっていた。つまり、水 7 の方が異音範囲の拡大速度が速く、水 8 では遅く

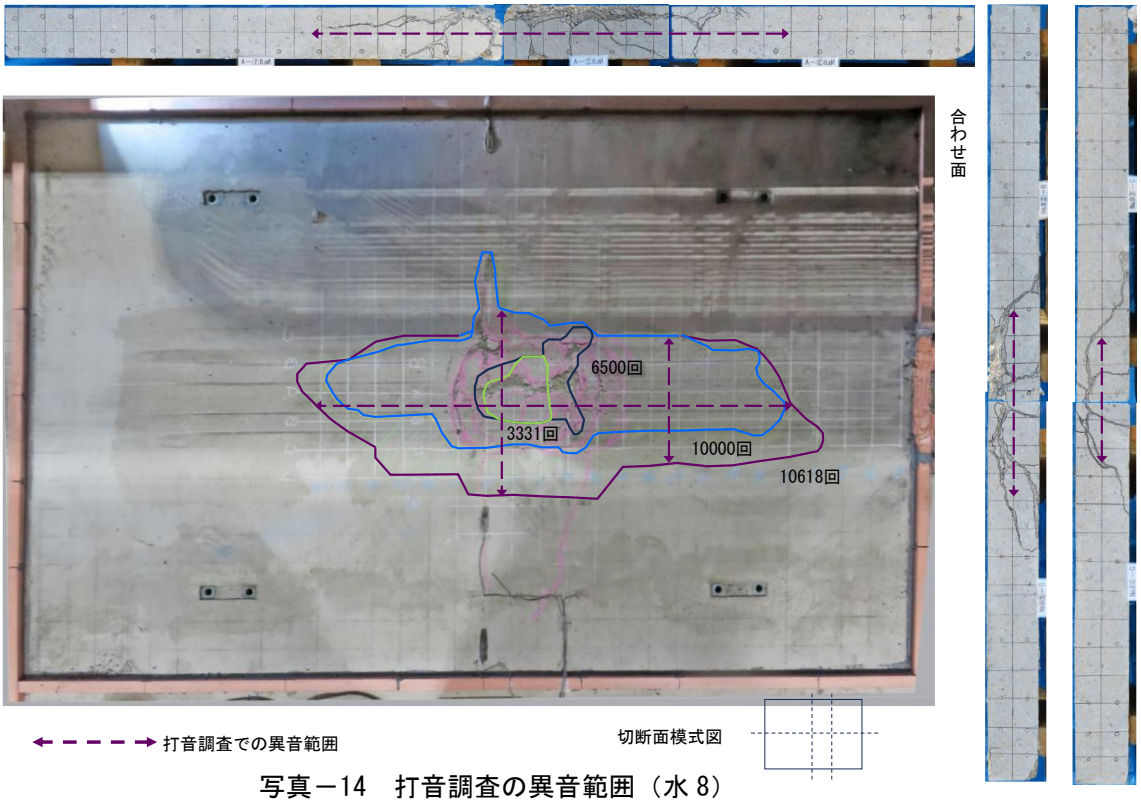
写真－14　打音調査の異音範囲（水 8）

なっている。水平ひび割れと異音の範囲は必ずしも一致はしないが、異音の範囲が水平ひび割れに相当すると考えれば、破壊走行回数は、水平ひび割れの長さではなく、水平ひび割れの進展速度に関係し、水平ひび割れの進展速度が速い場合に破壊走行回数が少なくなり、水平ひび割れの進展速度が遅い場合に破壊走行回数が多くなることが推察される。薄3の場合の切断面では接着部と上側鉄筋下側の水平ひび割れがはっきりしており、ひび割れが形成されるまでに時間を要したことが考えられ、浸透型防水材が水平ひび割れの進展を遅くした可能性がある。薄5の場合は接着部の水平ひび割れが顕著であり、接着部が弱かったため、水平ひび割れの進展速度が速かったことが考えられる。上側鉄筋の上側下側の水平ひび割れの進展速度を遅らせることが破壊走行回数の増加につながり、上側鉄筋の上側下側の対策が疲労耐久性の向上につながる可能性があると考えられる。
