## 2. 二層式低騒音舗装の破損実態とアスファルト性状の関係

### Relation Between the Damage and Asphalt Properties of Two Layer Type Low Noise Pavements

技術支援課 峰岸順一、小林一雄

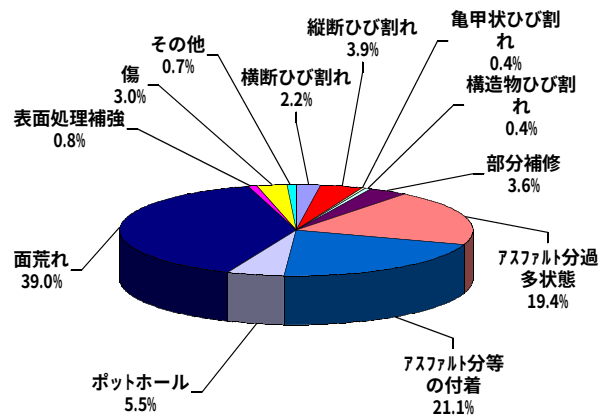
図-1 破損件数の割合（平成17年度施工分）

平成17年度に施工された二層式低騒音舗装17箇所の調査結果の各破損の構成比を図-1に示す。主な傾向は次のとおりであった。

- ①破損件数の合計は1,627件であった。
- ②破損形態の内訳は、面荒れが39.0%と最も多く、次いでアスファルト分等の付着(21.1%)、アスファ

ルト分過多状態(19.4%)、クラック全体(6.9%)、の順に多かった。

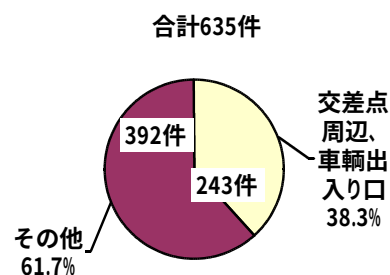
図-2 面荒れ内訳

面荒れの内訳を図-2、3に示す。主な分析結果は、次のとおりである。

①面荒れの合計は635件であり、破損の39.0%と最も多かった。

④面荒れの進行レベルは、写真-3～5に示す3レベルに分類した。レベル低が75%と大半を占めているものの、レベル高が9%、レベル中が16%発生していた。

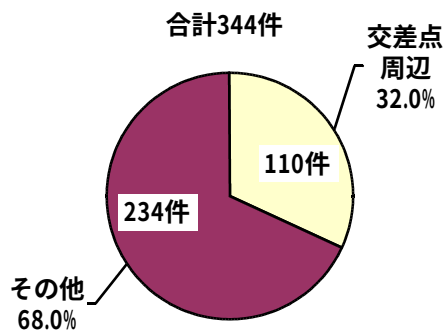
図-4 アスファルト分等の付着の内訳

アスファルト分等の付着の内訳を図-4に示す。主な分析結果は、次のとおりである。

①アスファルト分等の付着の合計は344件であり、破損の21.1%を占めていた。

②この破損は、68%がその他(単路部)で発生していた。特に交通集中による慢性的な渋滞区間に多く見受けられた。

この破損原因を特定することは難しいが、車両のタイヤに付着したアスファルト等が、制動により路面に擦りつけられてできることが想定される。

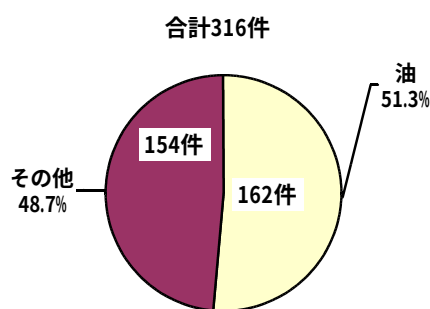
図-5 アスファルト分過多状態の内訳

アスファルト分過多状態の内訳を図-5に示す。主な分析結果は、次のとおりである。

①アスファルト分過多状態の合計は316件であり、破損の19.4%であった。

②この破損の内訳から、油が原因と判断できるものが51%を占めていた（現地において金属棒により軽くほじくられたもの）。

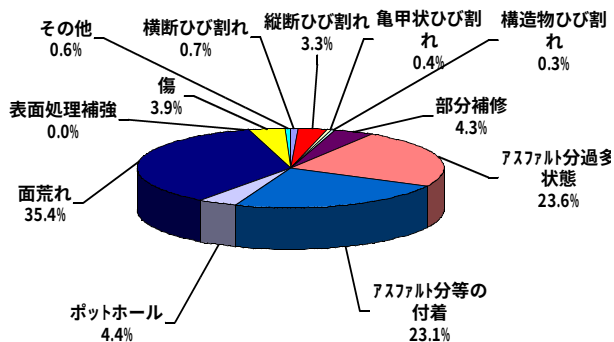
図-6 破損件数の割合（平成18年度施工分）

平成18年度に施工された二層式低騒音舗装20箇所の各破損の構成比を図-6に示す。主な傾向は次のとおりである。

①破損件数の合計は1,470件であった。

②破損形態の内訳は、面荒れが35.4%と最も多く、次いでアスファルト分過多状態(23.6%)、アスファルト分等の付着(23.1%)、クラック全体(4.7%)、の順に多かった。

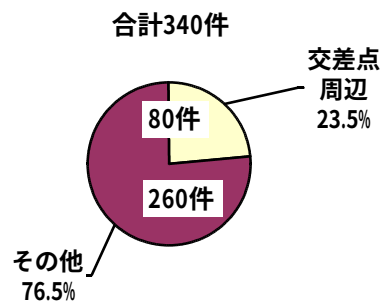
図-9 アスファルト分等の付着の内訳

アスファルト分等の付着の内訳を図-9に示す。

①アスファルト分等の付着の合計は340件であり、破損の23.1%を占めていた。

②この破損は、76%がその他(単路部)で発生して

いた。特に交通集中による慢性的な渋滞区間に多く見られた。

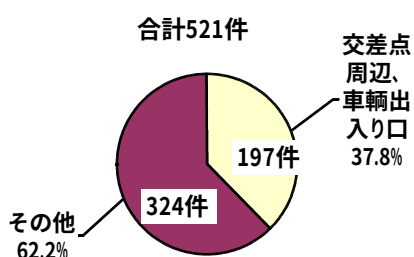
図-7 面荒れ内訳

面荒れの内訳を図-7、8に示す。

①面荒れの合計は521件であり、破損の35.4%と最も多かった。

②面荒れは、その38%が交差点周辺や車両出入り口で発生していた。

③調査対象箇所全てが経年数2年と短いことを考慮すると、上層のアスファルト混合物(骨材最大粒径5mm)は、面荒れを生じやすいといえる。

④面荒れの進行レベルは、レベル低が87%と大半を占めているものの、レベル高が1%、レベル中が12%発生している。

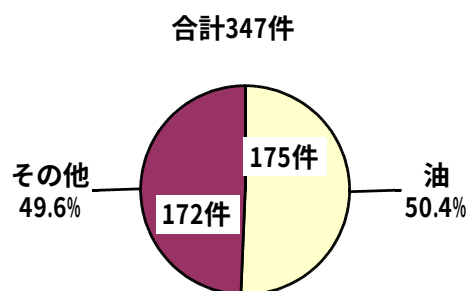
図-10 アスファルト分過多状態の内訳

アスファルト分過多状態の内訳を図-10に示す。

①アスファルト分過多状態の合計は347件であり、破損の23.6%であった。

②この破損の内訳から、油が原因と判断できるものが50%を占めていた。この殆どは路肩車線や交差点手前の車両が停車する箇所によく見られた。

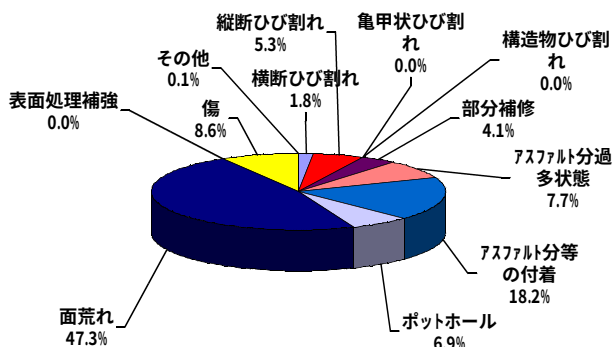
図-11 破損件数の割合（平成19年度施工分）

平成19年度に施工された二層式低騒音舗装20箇所の各破損の構成比を図-11に示す。

①破損件数の合計は489件であった。

②破損形態の内訳は、面荒れが47.4%と最も多くの割合を占め、次いでアスファルト分等の付着(18.2%)、傷(8.6%)、アスファルト過多状態(7.7%)、の順に多かった。

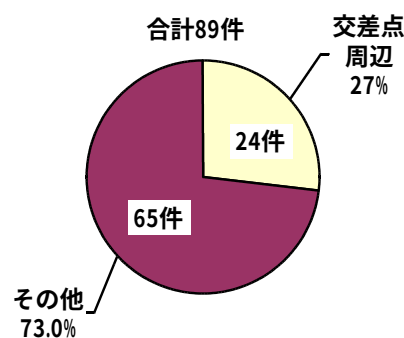
図-14 アスファルト分等の付着の内訳

アスファルト分等の付着の内訳を図-14に示す。

①アスファルト分等の付着の合計は89件であり、破損の18.2%を占めていた。

②この破損は、73%がその他(単路部)で発生していた。特に交通集中による慢性的な渋滞区間に多く見受けられた。

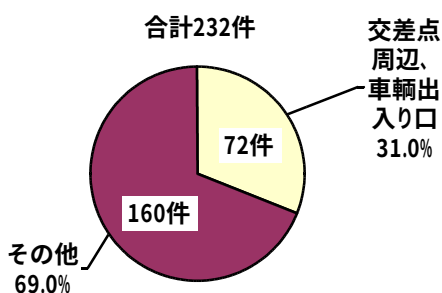
図-12 面荒れ内訳

面荒れの内訳を図-12、13に示す。

①面荒れの合計は232件であり、破損の47.3%と最も多くの割合を占めていた。

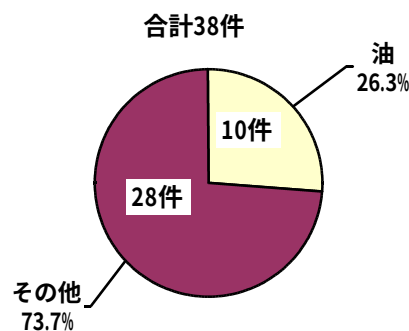
図-15 アスファルト分過多状態の内訳

アスファルト分過多状態の内訳を図-15に示す。

①アスファルト分過多状態の合計は38件であり、破損の7.7%であり、施工年度17、18年度の結果に

比べると全体に占める割合は少なかった。

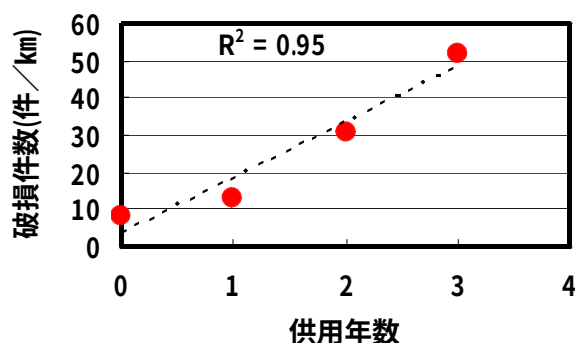
図-16 破損件数と供用年数の関係

破損件数と供用年数の関係を図-16に示す。破損件数は、施工年度毎の調査箇所数が異なることから、1km当たりの破損件数とした。なお、供用0年は、供用してから1年未満の破損データのものである。これより、供用年数と破損件数の相関は非常に高く、破損は経年に伴い多くなる。

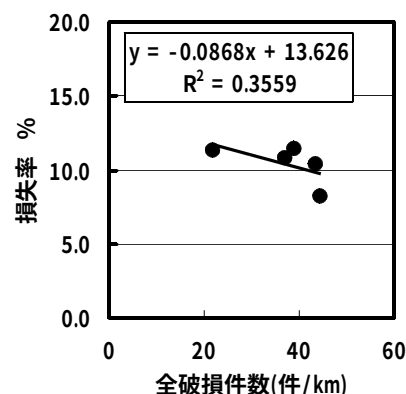
図－17 全破損件数と損失率の関係

各室内評価試験結果と破損頻度（全破損データ）との相関（図－17）は、最も高いもので損失率の0.3559であり、何れの試験結果とも相関は低かった。

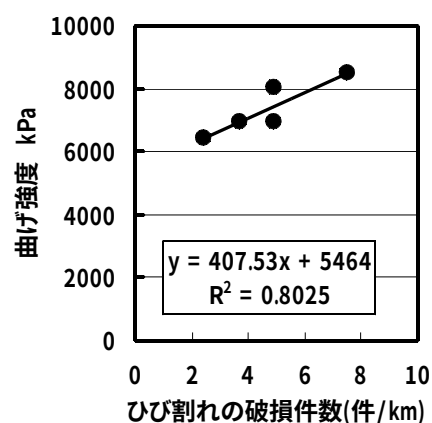
図－18 ひび割れの破損件数と曲げ強度の関係

ひび割れと曲げ強度との決定係数（図－18）は、0.8025と高く、強度が大きいほどひび割れ頻度が高くなる傾向であった。

また、曲げひずみとの決定係数は、0.36とそれほど高くはないが、ひずみが大きいほどひび割れ頻度が高くなる傾向であり、想定していた傾向とは異なった。

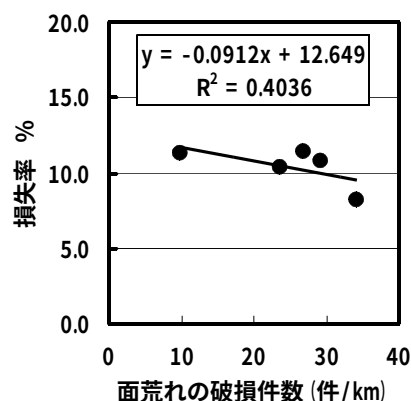
図－19 面荒れの破損件数と損失率の関係

面荒れと損失率の関係は、図－19に示すとおりである。損失率が小さいほど面荒れの頻度が高くなる傾向で、想定していた傾向とは異なった。ただし、どの試験結果も損失率10%と近似しているので明確な関係がみられなかった。

一方、曲げひずみについては、ひずみが大きくなるほど面荒れの頻度が低くなる傾向となった。

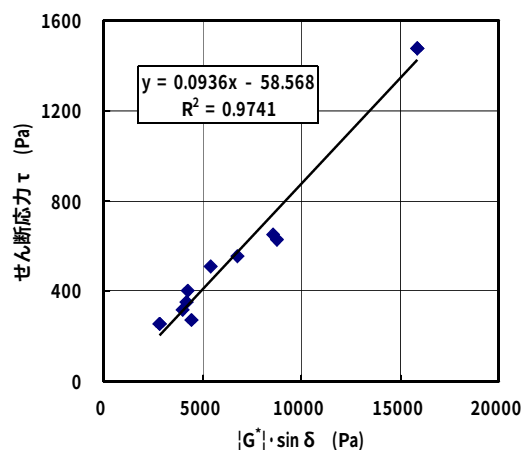
図-20  $G' \cdot \sin \delta$  とせん断応力の関係

室内試験結果のDSR試験結果において、 $|G^*| \cdot \sin \delta$ 、 $|G^*|/\sin \delta$ 、せん断応力には相互に正の相関関係が認められたことから(図-20は、 $|G^*| \cdot \sin \delta$ とせん断応力の関係を示した)、DSR試験の指標は単一指標で問題ないと考えた。

DSR試験結果と破損実態との相関はあまり認められなかったが、 $|G^*| \cdot \sin \delta$ が大きくなる（硬くなる）と破損頻度も高くなる傾向が伺える。 $|G^*| \cdot \sin \delta$ の室内試験結果は、5,000Pa以下のグループ（4種）、10,000～5,000Paのグループ（3種）、10,000Pa以上
