## 5. 駐停車禁止注意喚起舗装（ギラギラ舗装）の現状

### Present Condition of Pavement to show Prohibition of Stopping and Parking

技術支援課 田中 輝栄、峰岸 順一、上野慎一郎、橋本喜正

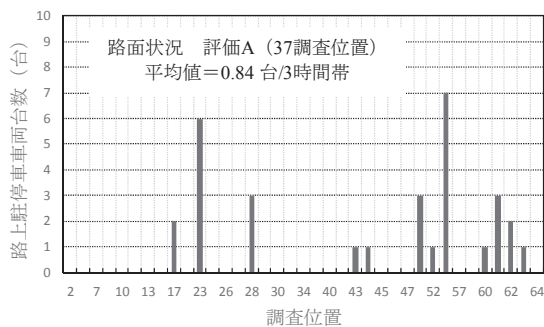
図－3 路面状況 評価 A の調査位置の駐停車台数

- ① 路面状況 評価 A の駐停車台数の平均値は 0.84 台/3 時間帯、路面状況 評価 B の駐停車台数の平均値は 0.08 台/3 時間帯、路面状況 評価 C の駐停車台数の平均値は 0.91 台/3 時間帯である。
- ② 明確に識別可能な路面状況 評価 A と評価 B を合わせた評価 A+評価 B の駐停車台数の平均値は 0.65 台/3 時間帯である。
- ③ 駐停車台数と路面状況の劣化程度を指標とした分類である 評価 A、評価 B、評価 C との間の関係は明確ではない。
- ④ 路面の劣化程度ではなく視認性で比較すると、明

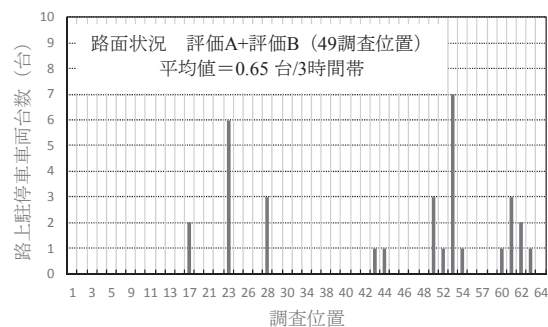
図-6 路面状況 評価A+評価Bの調査位置の駐停車台数

確に識別可能な路面状況を有する評価 A と評価 B を合わせた評価 A+評価 B に対する駐停車台数の平均値は 0.65 台/3 時間帯、明確に識別可能な路面状況を有しない評価 C の平均値は 0.91 台/3 時間帯である。
