# がれき路盤の舗装打換えについて

## 1. 全断面舗装打換工事とがれき路盤の発見

本工事〔路面補修工事（31五の15・遮熱性舗装）〕は、環状三号線の向島一丁目を工事箇所とした全断面舗装打換工事である。当該箇所は、亀甲上のひびわれや轍掘れが確認され、また、舗装構造調査等で路床のCBR値が低く、標準設計の舗装構造も確保できていないという結果から、舗装の全断面打換が適切であるとの判断により設計された工事であった。（図－1）

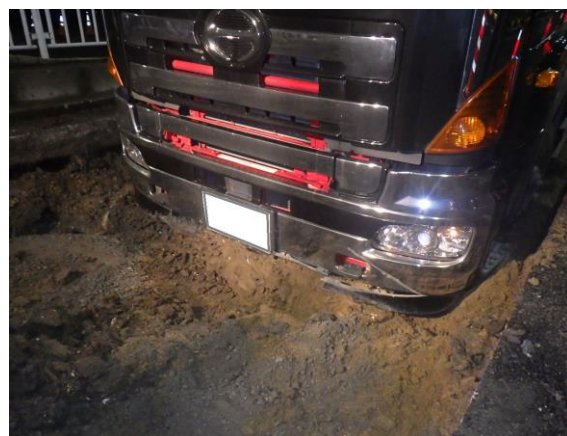
路面補修工事の現場代理人より、緊急に相談したいことがあるので、打ち合わせをしたいとの連絡を受けた。内容は、『路盤を掘削したところ、大理石・レンガ・木塊等が混じった“がれき”が大量に出てきた。また、路床が軟弱で重機を下すことが出来ない』というものだった。（写真－1、写真－2）

(上) 写真－2 軟弱な路床に沈んだダンプ

上記の結果と今後の維持管理を検討した結果、がれき路盤を撤去し、全断面舗装打換を施工することとなった。
